KAKO SMANJITI RIZIK OD ŠTETA USLIJED POTRESA

HOW TO REDUCE RISK OF DAMAGES IN EARTHQUAKES

Sonja Zlatović, Igor Gukov

Tehničko veleučilište u Zagrebu, Vrbik 8, 10000 Zagreb, Hrvatska

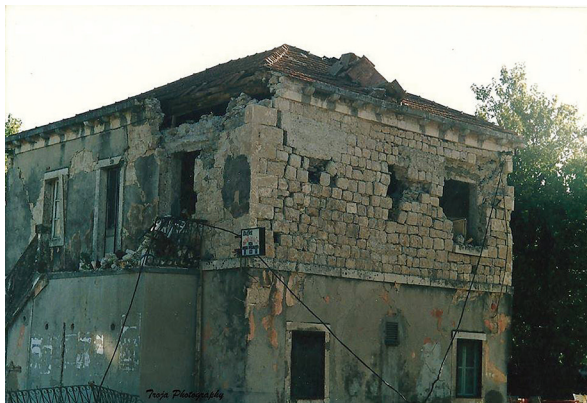
Slika 1 Jedna od građevina nakon potresa u Stonu (Trojanović, 1996).
Epicentri niza potresa Ston-Slano 1996 (Markušić et al 1998)

Figure 1 One of the damaged buildings after Slano Earthquake (Trojanović, 1996).
Epicentres of the Ston-Slano Earthquake series in 1996 (Markušić et al 1998)

Među novijim potresima u Hrvatskoj, poznat je onaj 05.09.1996. kod Slanog s magnitudom M6.0, tijekom kojega je u Stonu zabilježena horizontalna akceleracija tla od 0,65g. U potresu su uništena tri naselja (Popadić, 2013).

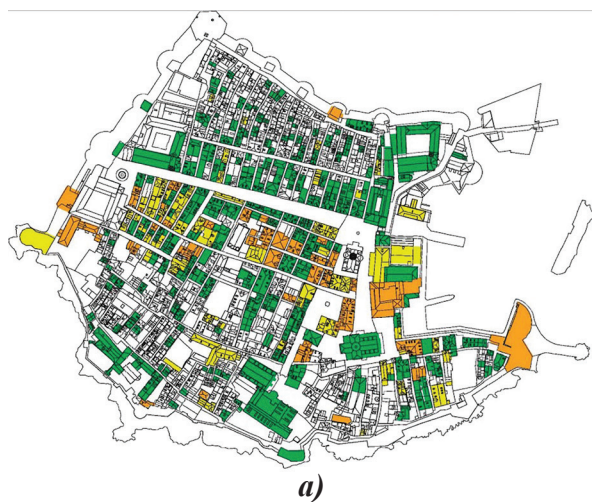
Slika 2 a) Oštećenja unutar zidina Dubrovnika nastala u potresu 1979. godine i
b) fotografija tada stradale crkve Sv. Đurđa na Pilama (Zavod za obnovu Dubrovnika n.d.)

Figure 2 a) Damages in the old Dubrovnik in the earthquake in yer 1979.
b) Damages on the church Sv. Đurđ on Pile (Zavod za obnovu Dubrovnika)

Dana 15.04.1979. potres magnitude M6.9, s epicentrom kraj Bara u Crnoj Gori, pogodio je Dubrovnik. Oštećen je veliki broj kuća u Gradu, kako pokazuje Slika 2, posebno uz Stradun, tj. u području nasipa kojim su spojeni obala i otok da bi se izgradilo jedinstveno naselje. Kuće su u međuvremenu obnovljene, međutim geotehnički razlog za pojačanje djelovanja potresa na tom potezu nije još uklonjen. Dubrovnik, također, pamti potres iz 1667. godine kad je stradao veći dio grada u potresu i požaru koji ga je pratio.

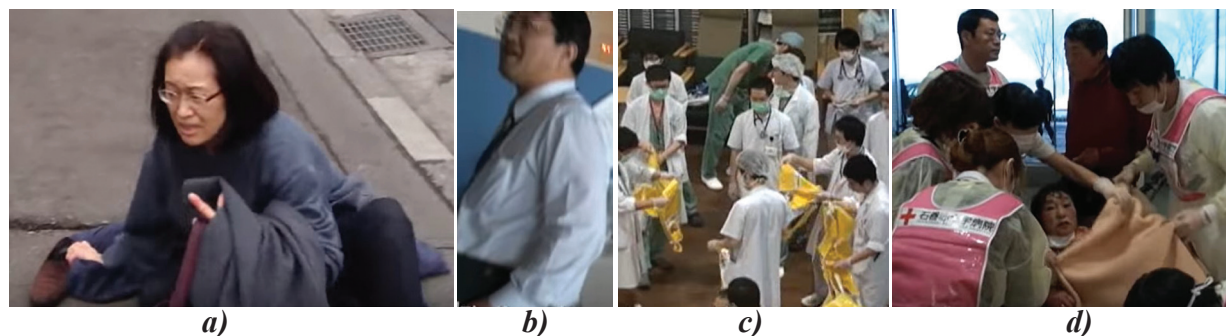
Slika 3 a) Isječak iz zapisa snimljenog (kirakirayuji 2011) tijekom velikog potresa M9.0 koji ilustrira nemogućnost stajanja na nogama uslijed gibanja tla, te b,c,d) isječci iz zapisa snimljenog u isto vrijeme na istoj udaljenosti od epicentra, unutar bolnice Ishinomaki Red Cross Hospital (IFRC 2011).

Figure 3 a) Snapshot from a video (kirakirayuji 2011) made during the Tohoku Earthquake M9.0 which illustrates the impossibility of standing upright due to movements of the ground, b,c,d) snapshots from the video made in the same time on the same distance from the epicentre, inside the Ishinomaki Red Cross Hospital (IFRC 2011)

Čak i u potresu M9.0, jednom od najvećih ikada zabilježenih, svakako najvećem zabilježenom u Japanu, koji se dogodio 11.03.2011. u Pacifiku uz područje Tohoku, građevine građene po pravilima struke – iako su se ljuljale – nisu pretrpjele značajna oštećenja. Tijekom tog potresa nije se moglo stajati na nogama niti u blizini epicentra, a ni stotinama kilometara dalje (Hepp, 2020), što ilustrira i Slika 3a i video (kirakirayuji 2011). Međutim, u naselju Ishinomaki, na terenu koji se gibao jednako (USGS 2011), u bolnici Red Cross Hospital, zaštićenju izolatorima i prigušivačima, tijekom potresa stajalo se bez problema (Slika 4b), oštećenja nije bilo, te se odmah po potresu bolničko osoblje reorganiziralo za izvanredni prihvati ozlijeđenih (Slika 4c), i u minutama poslije počelo pružati pomoć (Slika 4d).

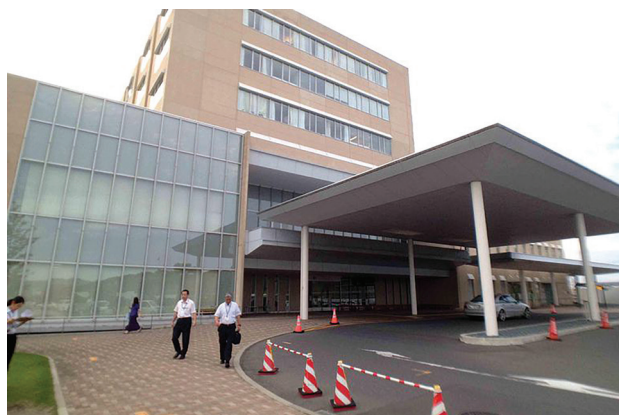
Slika 4 Bolnica u gradu Ishinomaki (snimio Jay Wilson), u neposrednoj blizini epicentra velikog potresa M9.0 tijekom kojega nije nimalo oštećena. Izolatori s prigušivačima na dnu zgrade. (Jahn 2015)

Figure 4 Hospital in Ishinomaki (made by Jay Wilson) the nearest to the epicentre of the M 9.0 earthquake during which it was not damaged. Isolators with dampers at the bottom of the building.

Slika 4 pokazuje istu bolnicu nakon potresa, koja nije pretrpjela baš nikakve štete, niti razbijeno staklo (Jahn 2015). Desni dio slike predstavlja fotografiju izolatora i prigušivača ugrađenih između zgrade i njenih temelja koji omogućavaju ovakvo ponašanje. Između stupa i temelja su izolatori crne boje koje čini niz naizmjeničnih listova čelika i gume, dimenzioniranih tako da se potresu umiruje gibanje zgrade, sa zelenim prigušivačima koji – deformirajući se – troše dio energije koji bi bio prenesen na zgradu. Snimka koja pokazuje i siloviti potres i relativno mirnu unutrašnjost bolnice i rad potom – unatoč nizu jakih naknadnih potresa – dostupna je online (IFRC 2011).

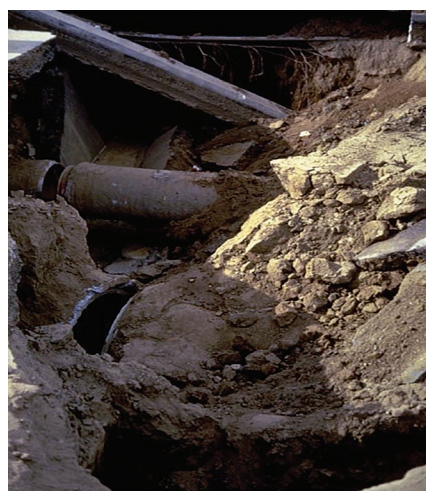
Slika 13 Cjevovodi stradali uslijed likvefakcije u potresu M6.5 San Fernando 9.02.1971. Za fotografiju zahvaljujemo National Information Service for Earthquake Engineering University of California Berkeley

Figure 13 Lifelines heavily damaged due to liquefaction in M6.5 earthquake San Fernando in year 1971. Courtesy National Information Service for Earthquake Engineering University of California Berkeley

Svakako ne treba zaboraviti na opasnosti od likvefakcije u pjeskovitim rahlim zasićenim tlima o kojoj geotehničari znaju sve više. Radi se o pojavi smanjivanja čvrstoće u potresu i ponašanju sličnom tekućini. Uslijed likvefakcije dolazi do slijeganja tla, do tonjenja ili naginjanja građevina, te do isplivavanja laganih ukopanih objekata kao što su kanalizacijske cijevi. Velike probleme mogu izazvati brane koje sadrže pjeskovito tlo kao što je likvefakcija uzvodnog dijela brane rezervoara San Fernando stradala u 1971. u potresu M6,6 nedaleko Los Angelesa. Kosine mogu klizati već pri nagibu od nekoliko stupnjeva.
