"Osobni dosjei" vile Frangeš i vile Peroš prije i nakon potresa 2020. godine u Zagrebu

Prethodno priopćenje – *Preliminary communication*

Vila Frangeš

Potres

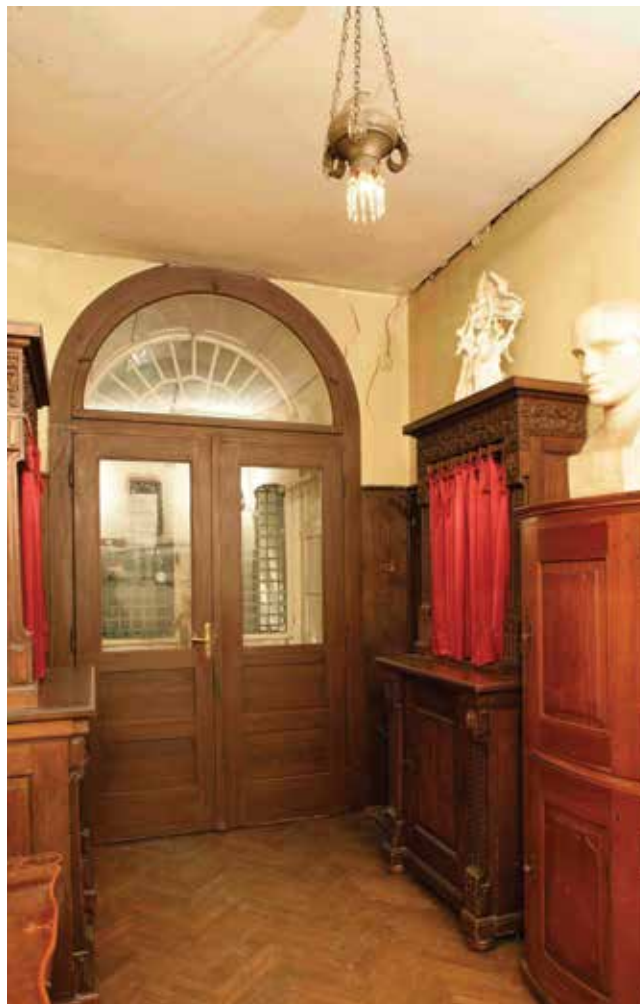
3. Ulazni hodnik vile Frangeš 2005. godine (foto: Goran Vranić, Gradski zavod za zaštitu spomenika kulture i prirode)
Entrance hall in Villa Frangeš, 2005

Posebnu pažnju treba posvetiti oštećenjima i pukotinama u ulaznom dijelu, u hodniku kuće, gdje su registrirani najveći pomaci i u sklopu posljednjeg kruga mjerenja.

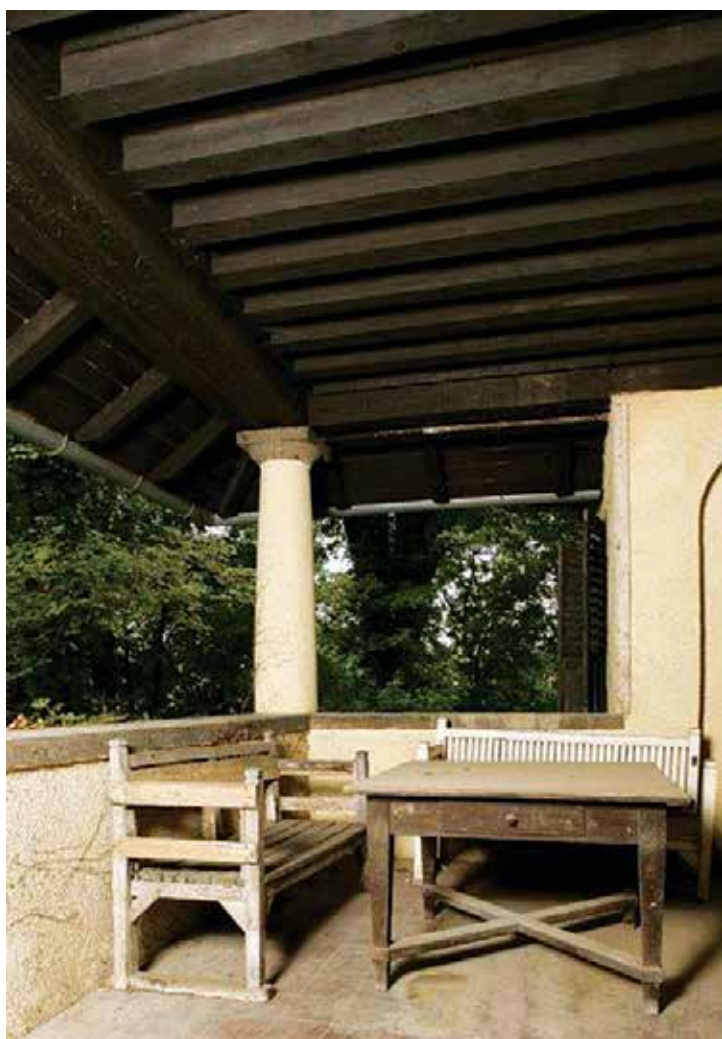
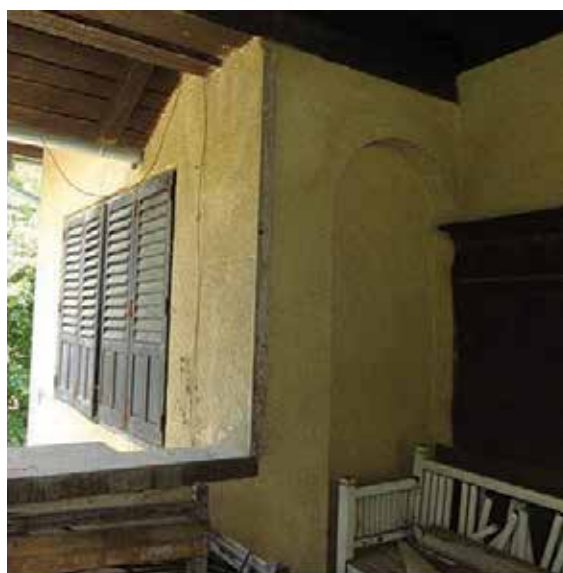
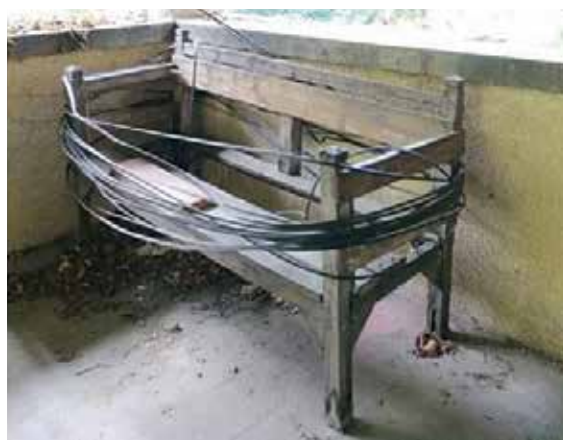
5. Loggia vile Frangeš, lijevo: stanje 2005. godine (foto: Goran Vranić); desno: snimljeno na očevidu 3. lipnja 2020. (Gradski zavod za zaštitu spomenika kulture i prirode)

Loggia in Villa Frangeš, left: condition in 2005; right: the inspection on June 3, 2020

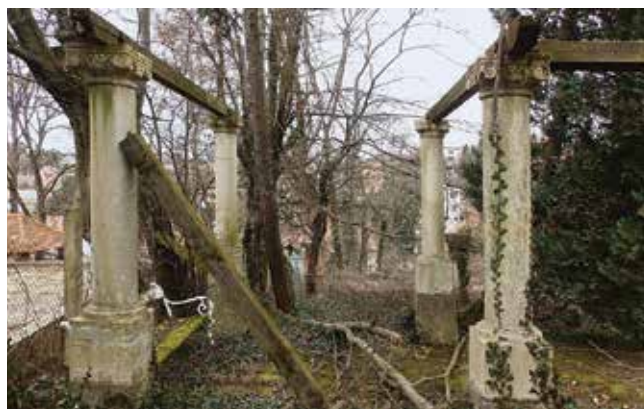
7. Pergola 2015. godine, detalj (foto: Silvije Novak, Gradski zavod za zaštitu spomenika kulture i prirode)

Pergola in 2015, detail

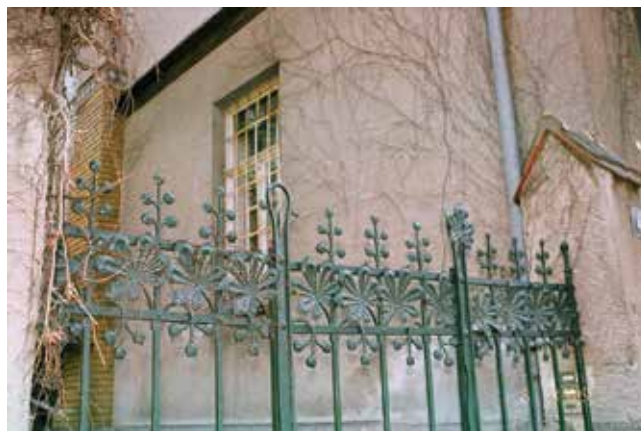
14. Vila Peroš, detalj uličnog pročelja i ograde 2005. godine (Gradski zavod za zaštitu spomenika kulture i prirode)

Villa Peroš, detail of the street façade and the fence in 2005

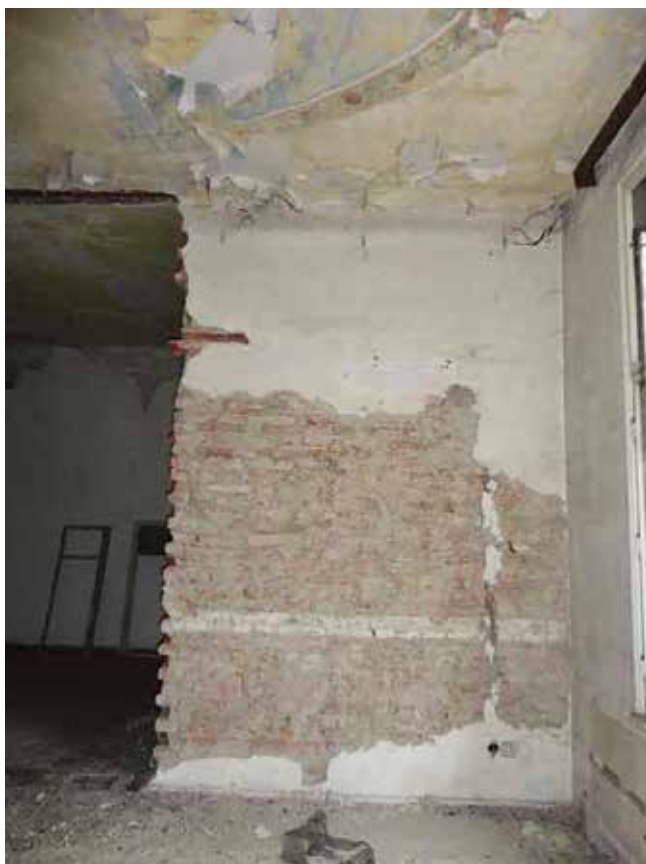
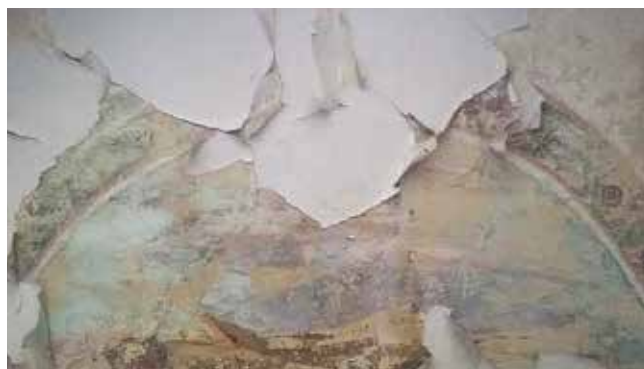
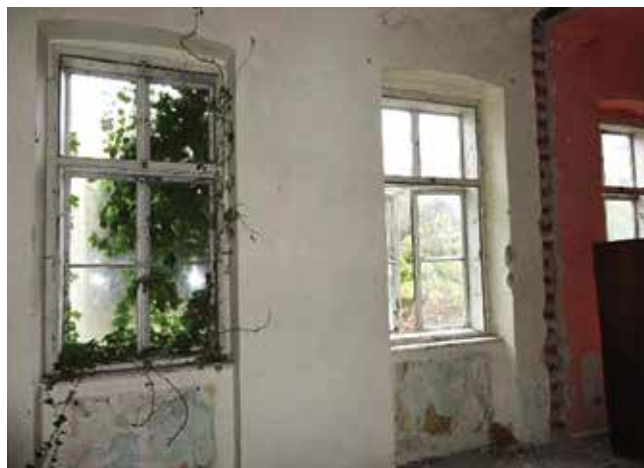
16. Vila Peroš, oštećenja oslika i devastacije u stanu, snimljeno na očevidu u prosincu 2019. godine (Gradski zavod za zaštitu spomenika kulture i prirode)

Villa Peroš, damaged façade and devastation in the apartment, photograph taken during an inspection in December 2019

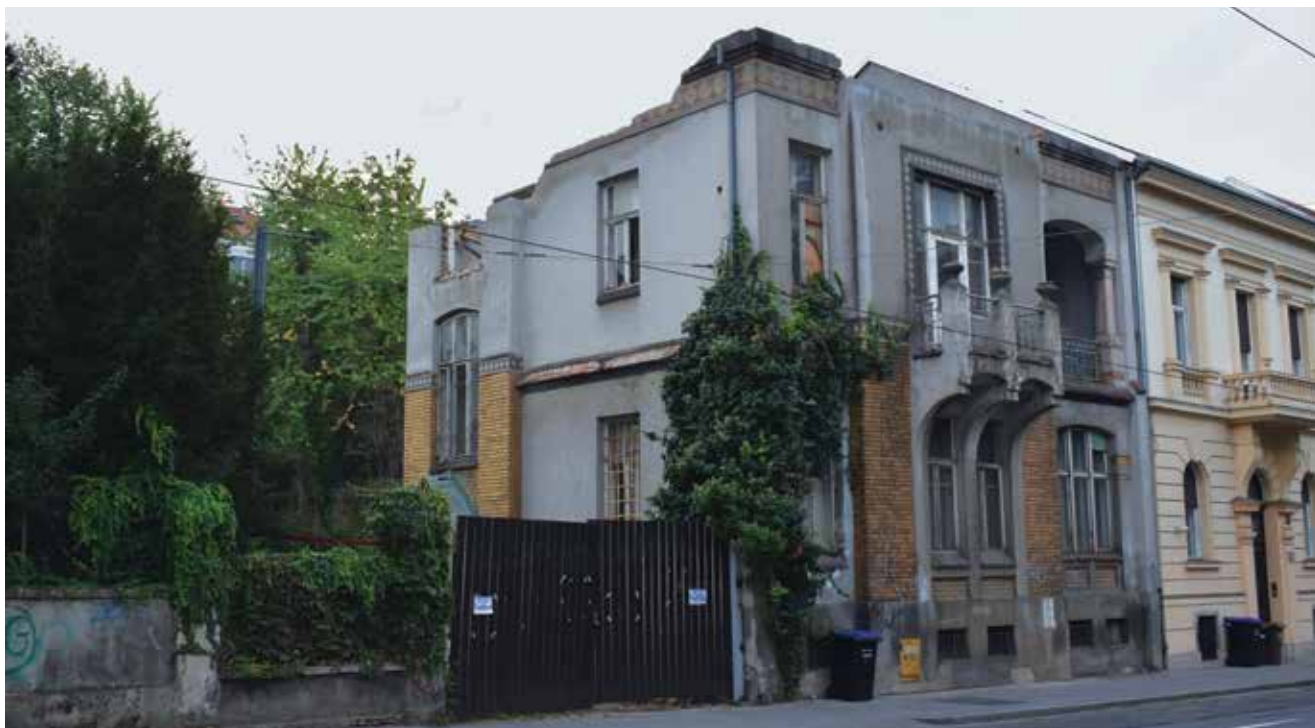
17. Vila Peroš, stanje nakon djelomičnog uklanjanja, rujan 2020. (Gradski zavod za zaštitu spomenika kulture i prirode)

Villa Peroš, condition after the partial demolition, September 2020
