TEHNOLOŠKE ZABILJEŠKE

Fakultet kemijskog inženjerstva i tehnologije
Sveučilišta u ZagrebuZavod za polimerno inženjerstvo i organsku kemijsku
tehnologiju procesa, Savska cesta 16, 10 000 ZagrebPovećanje razine radioaktivnosti
u ruševinama Černobila

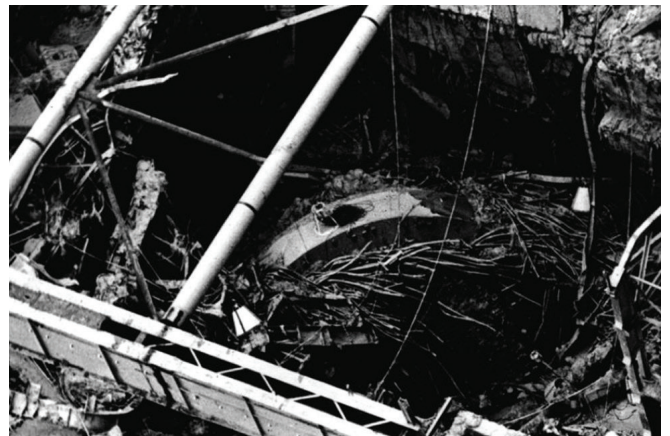
Slika 4 – Ruševine černobilskog reaktora fotografirane neposredno nakon havarije, na sredini fotografije vidljiva je struktura tzv. biološkog štita izbačenog iz reaktora⁷

Uslijed dramatičnog porasta topline oslobođene fisijom došlo je ne samo do sublimacije rashladne vode već i do nastanka vodika reakcijom vode s cirkonijom pregrijanim gorivnim šipkama. Procjenjuje se da je temperatura obloga gorivnih šipki dosegla gotovo 2600 °C.⁶ Najprije je poklopac reaktora popustio pod strahovitim pritiskom pregrijane pare, nakon čega je uslijedila detonacija vodika koja je u konačnosti razorila objekt. Dio gorivnih šipki fragmentirao se tijekom eksplozije, čime je dodatno porasla reaktivnost i povećao se učinak katastrofe.³ Eksplozija je bila toliko silovita da je lansirala tzv. "biološki štit" (engl. *upper biological shield*) težine oko 2000 t nekoliko desetaka metara u zrak te u potpunosti razorila zaštitnu zgradu. Gorivne šipke koje nisu izbačene iz jezgre reaktora rastalile su se u potpunosti, čijim hlađenjem je nastala kruta masa $\text{ZrO}_2\text{-UO}_2$ s primjesama fisijskih nusprodukata.

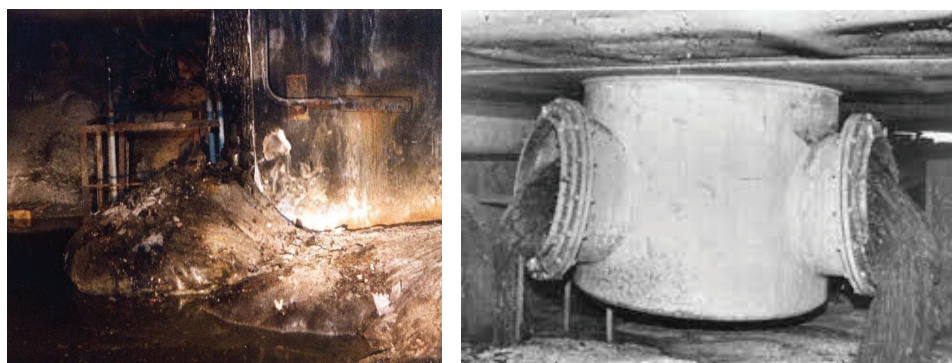
Slika 5 – Fotografije ohlađene $(Zr_{1-x}U_x)SiO_4$ lave u prostorijama ispod uništenog černobilskog reaktora⁹

Dijelovi rastaljenog reaktora probili su kroz dno reaktorske posude te rastalili ne samo slojeve pijeska i serpentinita ispod reaktora, koji su rabljeni kao zaštita od zračenja te toplinska izolacija, već i beton samog objekta tvoreći pri tome svojevrsnu lavu. Nastala lava danima je prodirala kroz donje katove objekta. Hlađenjem te lave nastali su cirkonijem i uranijem bogati silikati, općenite formule $(\text{Zr}_{1-x}\text{U}_x)\text{SiO}_4$ s inkluzijama čelika, uranijeva oksida i krute otopine $\text{ZrO}_2\text{-UO}_2$.

Procjenjuje se da je u prostorije podno reaktora dospjelo oko 85 t goriva.⁶ Maseni udio obogaćenog uranija u ohlađenim lavama kreće se od 4 do 10 %, pri čemu su znatni emiteri radioaktivnosti Pu i Am (α -emiteri) te ^{137}Cs (β i γ -emiteri). Prvobitni "sarkofag", odnosno zaštitna građevina oko ruševina reaktora, nije spriječila prodor padalina u ruševine, čime je došlo do kontinuiranog onečišćenja podzemlja ispranim radionuklidima. Znatna intrinzična radioaktivnost može dovesti do degradacije silikatne matrice uslijed nastanka defekata u materijalu, a ujedno dovođi i do zagrijavanja u samom materijalu. Ti se efekti negativno odražavaju na mehaničku stabilnost ohlađenih lava te olakšavaju oslobađanje radioaktivnih izotopa. Naime, degradacijom ohlađenih lava nastaju minijature čestice koje lako tvore aerosole. Osobito podložne mehaničkoj degradaciji i formiranju aerosola su tvorevine slične plovućima, odnosno vrlo porozni radioaktivni materijali nastali interakcijom s kapljevitom vodom, pri čemu je vodena para stvorila mjehuriće u materijalu. Voda nepovoljno djeluje i na stabilnost ohlađenih, formiranih lava. Naime, istraživanje provedeno nad realnim uzorcima lave iz Černobila ukazalo je na znatno oslobađanje radionuklida te kemijsku degradaciju na površini kao posljedicu izlaganja deioniziranoj vodi.⁶ Stoga je ispiranje radionuklida oborinskim vodama koje su prodirale u nekadašnji sarkofag pridonijelo radiološkom onečišćenju podzemnih voda. Ipak, oborinske vode koje su prodrle kroz ruševine omogućile su hlađenje tih masa, koje ne bi bilo moguće ohladiti drugim načinima. Postavljanjem novog, vodonepropusnog zaštitnog objekta nad sarkofagom reaktora 2016. godine smanjenja je opasnost od oslobađanja radioaktivnih aerosola u atmosferu i daljnje onečišćenje podzemnih voda, no ujedno je i prekinut dotok oborinskih voda koje su hladile te mase. Nakon postavljanja novog objekta razina neutronske zračenja u neslavnoj prostoriji 305/2, u kojoj se zadržala glavina rastaljenog goriva iz reaktora, gotovo se udvostručila u razdoblju od četiri godine. Nažalost, pristup toj prostoriji iznimno je otežan ne samo uslijed zabrinjavajuće razine zračenja već i zato što je gotovo u cijelosti ispunjena ohlađenom lavom. Zbog nesigurnosti u svezi sa situacijom u prostoriji 305/2 nije moguće isključiti opasnost svojevrsnog razbuktanja fisije ostataka goriva. Tim više je opasnost veća ukoliko radioaktivnom i toplinskom degradacijom dođe do fragmentacije i izdvajanja uranijem bogatih faza. Stoga se predlaže slanje specijaliziranog robota koji bi u ohlađenu lavu ugradio šipke bora, vrlo učinkovitog apsorbera neutrona.¹ Međutim, iz černobilske elektrane stigao je svojevrzni demanti, odnosno objava na službenoj mrežnoj stranici da je povećanje radioaktivnosti u skladu s predviđanjima te da su intenziteti zračenja unutar prihvatljivih granica.¹⁰
