Zorislav Horvat

Izvorni znanstveni članak • Original Scientific Paper

NEKI POMOĆNI PROSTORI U STARIM GRADOVIMA KONTINENTALNE HRVATSKE

SOME ACCESSORY SPACES IN CASTLES OF CONTINENTAL CROATIA

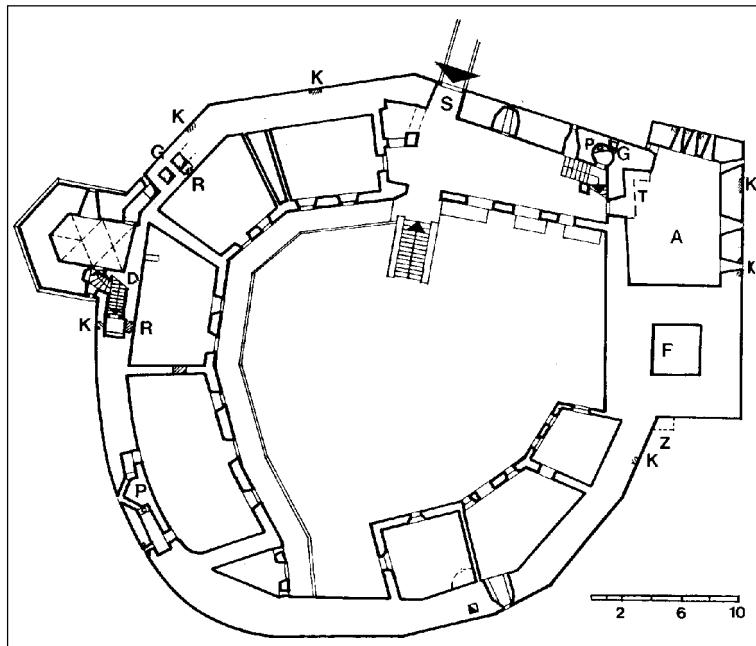
SL. 1. BURG RIBNIK KRAJ KARLOVCA, TLOCRT PRVOG KATA. ZAMJETNA BROJNOST RAZLIČITIH UREĐAJA I PROSTORA U DEBLJINI ŽIDA:
A - ZRAČNI PROSTOR ULAZA, D - STUBIŠTE U DEBLJINI ŽIDA KOJE VODI IZ PRIZEMLJA PETEROKUTNE KULE NA GALERIJU I NA PRVI KAT ISTE KULE, F - BRANIČ-KULA BURGA, G - OKOMITI ROVOVI RAZLIČITE NAMJENE, K - ZAZIDANI PROZORI, P - ZAHODI U DEBLJINI ŽIDA, R - ZAZIDANI DOVRATNICI, S - KASNIJE OTVOREN ULAZ, T - STUBE KOJE VODE NA GALERIJU PRVOBITNOG ULAZA, Z - ZAHOD NA KAMENIM KONZOLAMA NA RAZINU DRUGOG KATA BRANIČ-KULE.

FG. 1. RIBNIK NEAR KARLOVAC, 1ST STORY GROUND PLAN: THE THICKNESS OF THE WALL HOLDS MANY FACILITIES AND SPACES: A - THE EMPTY SPACE OF THE ENTRANCE, D - WALL STAIRS IN THE PENTAGONAL TOWER LEADING FROM THE GROUND STORY TO THE GALLERY AND THE 1ST STORY, F - KEEP, G - VERTICAL SHAFTS FOR VARIOUS PURPOSES, K - WALLED-IN WINDOWS, P - LAVATORIES IN THE THICKNESS OF THE WALL, R - WALLED-IN DOOR-JAMBS, S - AN ENTRANCE MADE LATER, T - STAIRS LEADING FROM THE ORIGINAL ENTRANCE TO THE GALLERY, Z - LAVATORY ON STONE CONSOLES ON THE 2ND STORY OF THE KEEP

Najljepši je primjer zahoda u debljini obodnog ziđa (debljina zida je 2,36 m) "vodenoga" grada Ribnika pokraj Karlovca (sl. 1). Zanimljivo da je riječ o dva zahoda, manjemu i većemu, spojena na zajednički prozor za ozračivanje i na zajednički odvodni rov i izljev¹¹ (sl. 17). U većoj od te dvije prostorije još je sačuvano kameno sjedalo, koje je vjerojatno nekad bilo pokriveno drvenom daskom. Ta je kamena supstrukcija sjedala bila izvedena u obliku dvaju kamenih pristupaka tako da je čelo sjedala bilo rascijepljeno po visini, što je, čini se, bio srednjovjekovni običaj. Drvene daske više nema. Slično je bio izrađen zahod u Okiću (sl. 22) i onaj što ga donosi O. Piper¹² (sl. 18). Za uklanjanje fekalija služili su okomiti kanali spojeni na zajednički izljev, približno 160 cm nad terenom. Nekada je Ribnik bio okružen vodom¹³, koja je preuzimala zadaću daljnog čišćenja podnožja Ribnika.

Treći zahod sasvim smješten u debljinu ziđa ribničkog burga nalazio se na drugoj strani, u blizini prvobitnog ulaza i prostora za stražu na prvom katu (sl.1). Prostorija je omanja, ovalna tlocrta i s drvenim dovratkom. Sjedalo je drveno. Zahod je spojen na okomiti rov presjeka 50x60 cm. Rov je pri dnu otvoren te bi se mogao smatrati gotovo

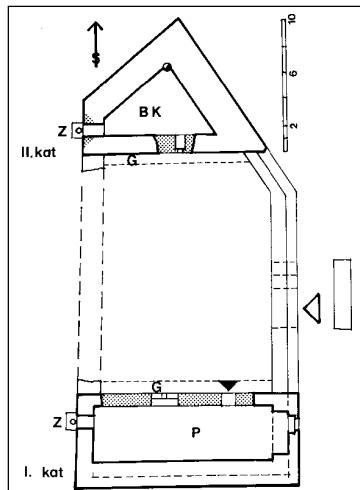
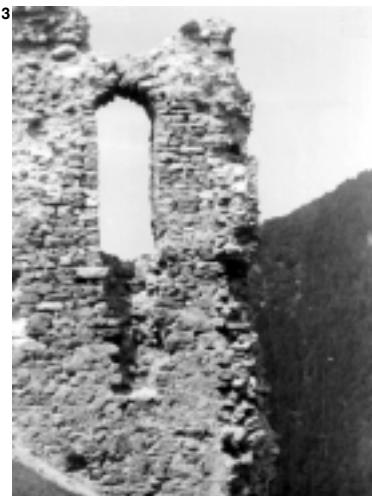
SL. 2. BURG VELIKA POKRAJ POŽEGE. NA TLOCRTU JE NACRTAN PRVI KAT PALAČE I DRUGI KAT BRANIČ-KULE. RASTEROM SU OZNAČENI REKONSTRUIRANI DIJELOVI. P - PALAČA, G - PRILAZNA GALLERIJA, Z - ZAHODI S KONZOLNIM KUĆICAMA.

FG. 2. VELIKA NEAR POŽEGA: THE GROUND PLAN SHOWS THE 1ST STORY OF THE GREAT HALL AND THE 2ND STORY OF THE KEEP. THE RECONSTRUCTED AREAS ARE SHADED. P - GREAT HALL, G - APPROACH GALLERY, Z - CONSOLE LAVATORIES

SL. 3. BURG VELIKA POKRAJ POŽEGE: OTVOR, VJEROJATNO, ZAHODA NA PRVOM KATU PALAČE - POGLED IZNUTRA

FG. 3. VELIKA NEAR POŽEGA: AN OPENING, PROBABLY FOR A LAVATORY, ON THE 1ST STORY OF THE GREAT HALL (INSIDE VIEW)

Na branič-kuli Velike u Požeškoj kotlini, na dobro sačuvanoj ruševini burga iz 13. st.² okomiti bi otvor na drugom katu po svom položaju mogao biti mjesto zahoda u, očito, stambenoj prostoriji. To potvrđuje i oblik otvora u zidu (sl. 2). Nije, međutim, vidljivo jesu li konzole, koje su nekada vjerojatno nosile zahodsku kućicu, bile drvene ili kamene. Na palači Velike postoji još jedan sličan otvor (sl. 3), što ne čudi s obzirom na, vjerojatno, stambenu namjenu prostorije, koja je mogla biti dvorana za okupljanje većeg broja ljudi. Na tom zahodu nema tragova ni kamenoga ni drvenog okvira dovratka, a konzole su mogle biti drvene, pa zaključujemo da je i cijela kućica bila drvena. Zahod se

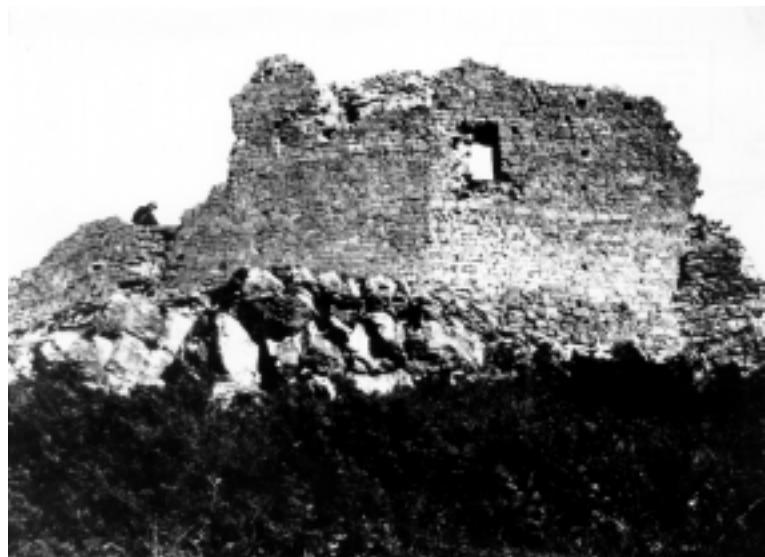
SL. 7. GARIĆ-GRAD, SJEVERNO PROČELJE BRANIČ-KULE, STANJE 1972.

FG. 7. GARIĆ, NORTH FAÇADE OF THE KEEP, 1972

Na branič-kuli - stambenoj palači burga Garića,⁵ osim stubišta u debljini zida te kamina i kaljevih peći, nalazimo i treći element srednjovjekovnoga stambenog komfora: tragove zahoda. Na drugom katu, na sjevernoj strani kule još su sačuvane kamene konzole koje su nekad nosile istaknutu kamenu zahodsku kućicu (sl. 7). U zahod se ulazio kroz prolaz u debljini zida, koji je istodobno bio i uporabni prostor zahoda. Smještaj zahoda u odnosu na pod drugog kata dosta je visok, približno 60 cm viši. Razlog tome je prolazak stubišnog kraka u debljini zida, što je zahtijevalo podizanje konzola i cijelog zahoda. Nije poznato kako se prilazilo zahodu: očito su morale postojati drvene stube kojima bi se prevladala razlika u visini. Upitno je kakav je bio dovratak, pa čak

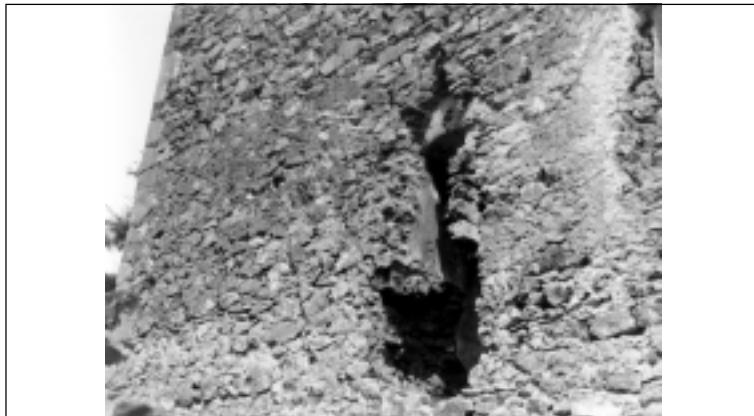
SL. 9. BURG RUŽICA NAD ORAHOVICOM, OSTACI ZAHODSKE KUĆICE NA ZAPADNOM PROČELJU PALAČE

- konačno, trag zahodske kućice na pročelju govori da je imala dvostrešni krov pokriven crijevom ili šindrom (sl. 9). Možda je pretjerano zaključivati o zajedničkim oblikovnim nazivnicima, no nacrte dimenzije kućice jednake su dimenzijama tlocrta palače i - krovnih crjepova.

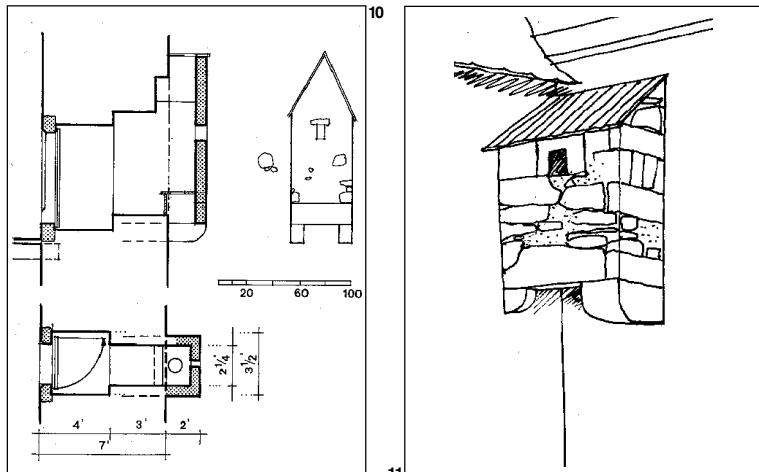
FG. 11. RIBNIK NEAR KARLOVAC, CONSOLE LAVATORY CUBICLE AT THE MEETING POINT OF THE KEEP AND THE CURTAIN WALL, 2ND STORY LEVEL

Burg Ribnik pokraj Karlovca primjer je relativno dobro sačuvane srednjovjekovne građevine iz druge polovice 15. st., osobito njegovo prizmanje i prvi kat. Sačuvano je nekoliko zahoda različitih izvedaba, tj. smještenih u debljini zida i s kućicom na pročelju.⁷ S obzirom na vjerojatni tok i faze gradnje, neznatno je stariji konzolni zahod na razini drugog kata branič-kule, smješten točno u kut što ga zatvaraju zid kule i zid bedema (sl.11). Kućicu nose dvije kamene konzole, od kojih je jedna ugrađena u zid branič-kule, a druga u obodni zid grada. Stražnji zid kućice bio je izgrađen na kamenoj gredi koju su nosile dviije spomenute kamene konzole. Za osvjetljenje je služio omanji otvor u stražnjem zidu kućice. Donedavno su bili vidljivi ostaci pokrova od

šindre. Prostor tog zahoda, koji se protezao kroz debljinu zida, danas je djelomično zazidan, a iznutra još postoji odgovarajuća niša. Širina prolaza je 81 cm, što iznosi 2 1/2'. Zid branič-kule vjerojatno je kasnije stanjen, pa kameni dovratak više ne postoji, ali bi to trebalo istražiti i pod žbukom.

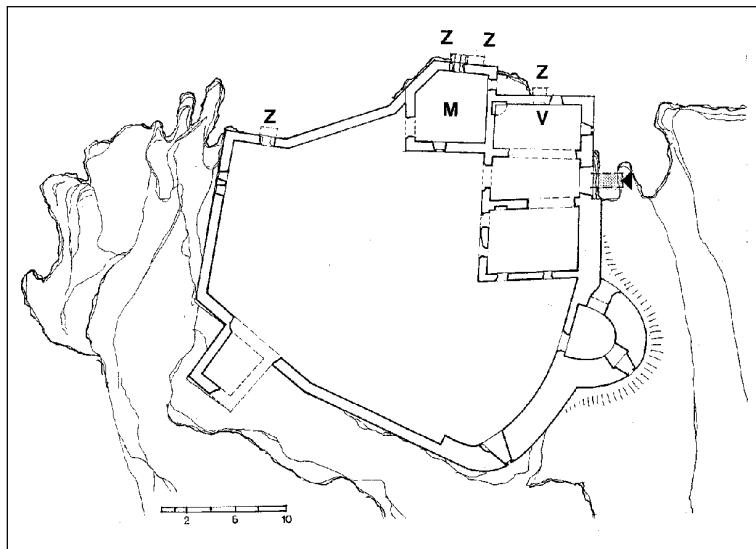
SL. 12. MILENGRAD NEDA-LEKO OD ZAJEŽDE, BURG-KAŠTEL SMJEŠTEN NAD PROVALJOM, TLOCRT: Z - ZAHODI NA KAMENIM KONZO-LAMA, V - ZAZIDANI KAMENI DOVRATAK, M - STAMBENA PROSTORIJA

FG. 12. MILENGRAD NEAR ZAJEŽDA, A CASTLE ABOVE A CHASM, GROUND PLAN: Z - LAVATORIES ON STONE CONSOLES, V - WALLED-IN STONE DOOR-JAMB, M - ROOM

Lijepi primjeri ostataka nekoliko konzolnih zahoda s početka 16. st. jesu oni u burgu - kaštelu Milengradu pokraj Zajezde. Iako burg već dugo više nema krova, zidovi Milengrada sačuvani su gotovo do izvorne visine, pa je jasan i tlocrtni raspored prostorija, kao i - zahoda (sl.12). Mjesta nekadašnjih zahoda potvrđuju okomiti otvori u zidu, kamene konzole i jedna zazidana vrata⁸ (sl.13, 14). Sva ta četiri elementa bila su smještena nad provaljom dubokom 20 - 30 m, pa je uklanjanje fekalija bilo vrlo jednostavno.

kaštela (baterijska kula uz ulaz, tlocrt) i stambene palače bez branič-kule. Cijeli je objekt izgrađen kao kombinacija napredne projektantske zamisli i vrlo jednostavne izvedbe, gotovo bez klesanih detalja, pa su kamene konzole koje su nosile zahodske kućice sirove, potpuno neobrađene onakve kakve su izvađene iz kamenoloma (sl. 13). Ako bolje promotrimo strukturu tlocrta, vidjet ćemo da su zahodi raspoređeni uz stambene prostorije, a čak i prostorije za služinčad u dnu dvorišta imale su poseban zahod. S obzirom na stambenu namjenu prostorije na prvom katu baterijske kule, i ondje bi se moglo očekivati postojanje zahoda, no nema sigurnih tragova zahoda. U stambenoj prostoriji uz strminu (prostorija M na tlocrtu Milengrada, sl.12) zahode nalazimo na svakom katu, ali su oni zbog uporabnih razloga izmaznuti.

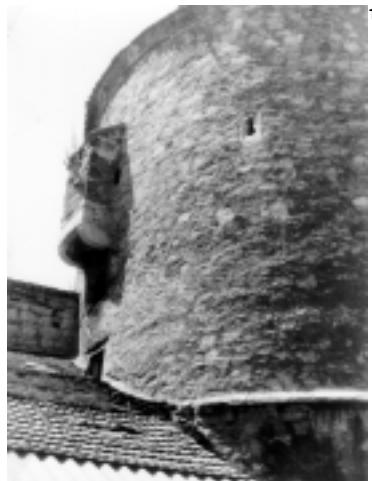
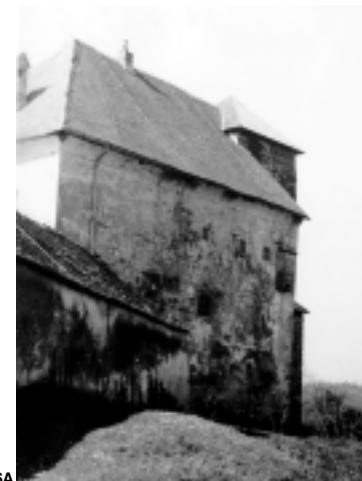
FG. 15. ZAGREB, NORTH-WEST KAPTEL TOWER, A LAVATORY ON STONE CONSOLES ON THE 2ND STORY LEVEL (AS IT WAS IN 1972, BEFORE IT FELL OF ITS OWN ACCORD)

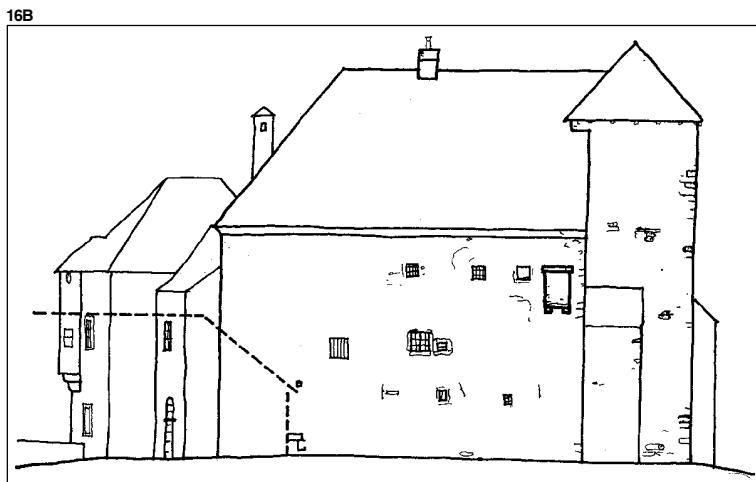
FG. 16B. SLAVETIĆ FORTIFIED MANSION: NORTH FAÇADE

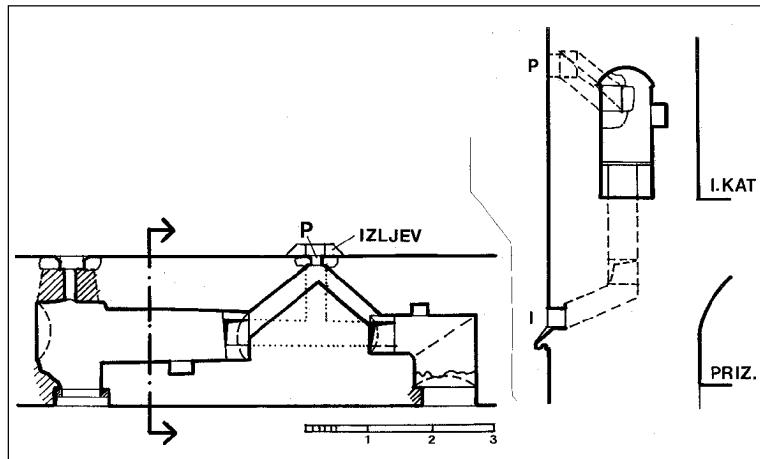
FG. 17. RIBNIK NEAR KARLOVAC, DOUBLE LAVATORY IN THE THICKNESS OF THE WALL, GROUND PLAN AND SECTION (P - COMMON WINDOW, I - THE OUTFLOW LOWER DOWN)

od 3 m (sl.17), a imala je i poseban prozor koji je danas uglavnom zazidan. Tu je bila i omanja niša u zidu, lijevo od sjedala, visoko postavljena, a mogla je služiti za odlaganje svjeće noću. Gotovo je sigurno da je veći zahod bio namijenjen gospodi (Frankopanima), a manji njihovo služinčadi. Objekti su prostorije bile povezane na zajednički prozorčić, koji se nalazio u osi izljeva (sl.17,19). Za taj je prozor karakteristično da je smješten dosta visoko, a niše obiju prozora gledaju prema gore: kroz prozor se vidi nebo, a ne okolica! Objašnjenje toga može biti prepostavka da je ondašnji arhitekt želio pojačati uzgon zraka, dakle i prozračivanje prostorija¹⁴. Prozori su imali jednostavan tipski kameni okvir kosog ruba (sl. 19). Vrata nijednoga od dva zahoda

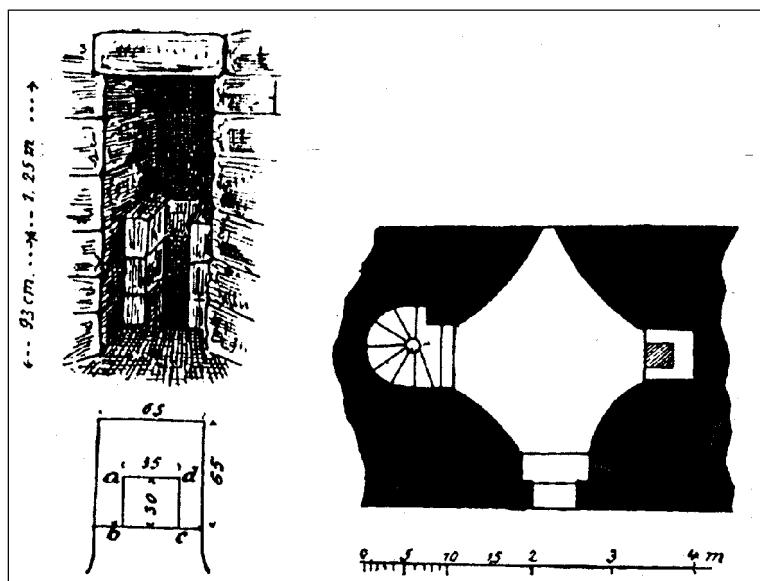
SL. 18. ZAHOD U BURGU KRÄHENECIU

FG. 18. LAVATORY IN KRÄHENECIU CASTLE

Gotovo identičan primjer zahoda iz burga Krähenecka spominje O. Piper¹⁶, samo je ondje zahodska niša smještena u stubišni prostor (sl. 18), a fekalije se uklanjaju koso probijenim kanalom presjeka 30x40 cm.

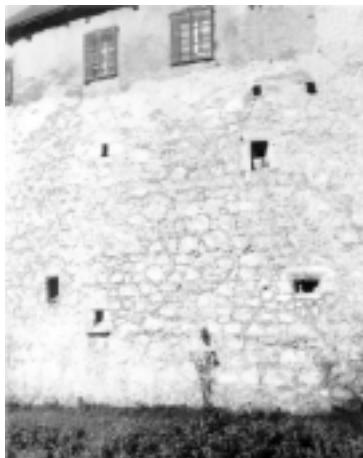
**SL. 19. BURG RIBNIK POK-
RAJ KARLOVCA, DETALJ
JUŽNOG ZIDA BURGA S
BROJNIM OTVORIMA, MEĐU
KOJIMA JE I ONAJ ZA IZLJEV
(BLIŽE TLU) TE, U NJE-
GOVOJ OSI, MALI PROZOR
ZA PROZRAČIVANJE. DESNO
JE OVEĆI PROZOR ZA
OSVJETLJAVANJE VEĆEG
ZAHODA.**

**FG. 19. RIBNIK NEAR KAR-
LOVAC, DETAIL OF THE
SOUTH WALL WITH VARIOUS
OPENINGS, INCLUDING AN
OUTFLOW (NEAR THE
GROUND) AND A SMALL
AIRING WINDOW ON THE
SAME AXIS. TO THE RIGHT IS
A LARGER WINDOW TO
LIGHT A LARGE LAVATORY.**

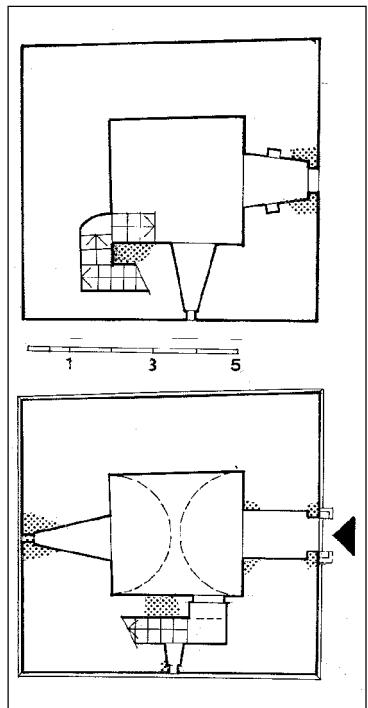
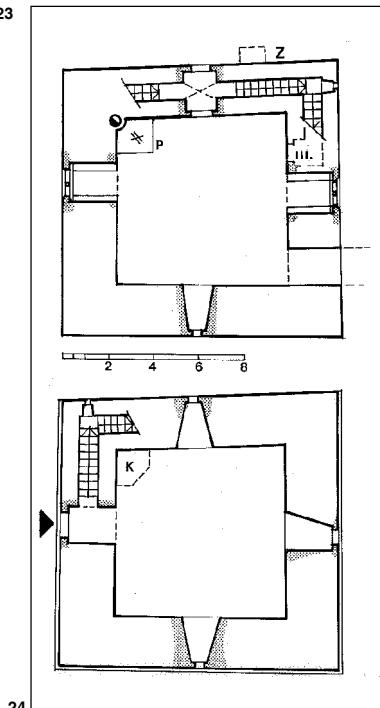
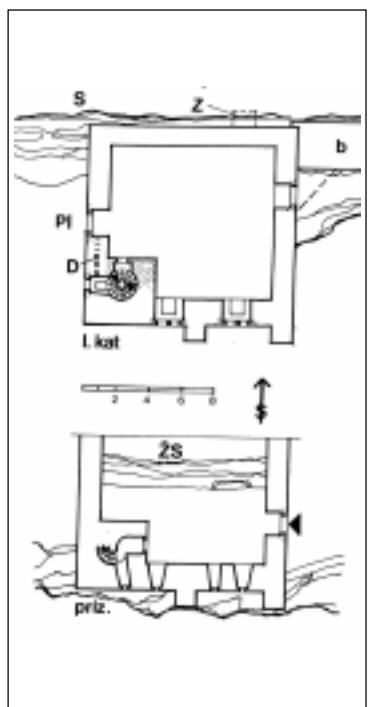
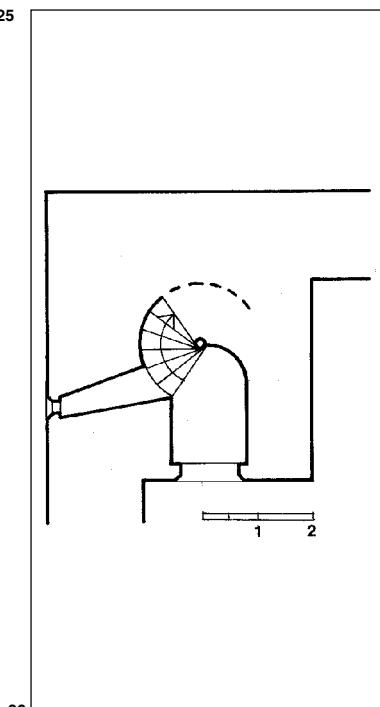
SL. 23. BURG STUPČANICA, TLOCRTI PRVOGA I DRUGOGA KATA BRANIČ-KULE (REKONSTRUIRANI DIJELOVI OZNAČENI SU RASTEROM). IZLAZ STUBIŠTA NA DRUGI KAT KORISTI "DŽEP" NASTAO ZAOBLJENOŠĆU BAČVASTA SVODA NAD PRVIM KATOM.

Jedan od razloga gradnje stubišta u debljini zidova jest obilaženje svoda, kao u Stupčanici, Sokolcu, Bužimu. Na primjeru Stupčanice (sl. 23) vidimo da se s prvoga na drugi kat penje stubištem u zidu, s tim da je prvi kat bio presvođen, a iznad drugog kata bio je ravn strop, pa stubišta u zidu više nema jer je stropna konstrukcija nad drugim katom drvena, a vertikalna komunikacija - drveno stubište - provučeno je između drvenih greda u prostoru drugog kata.

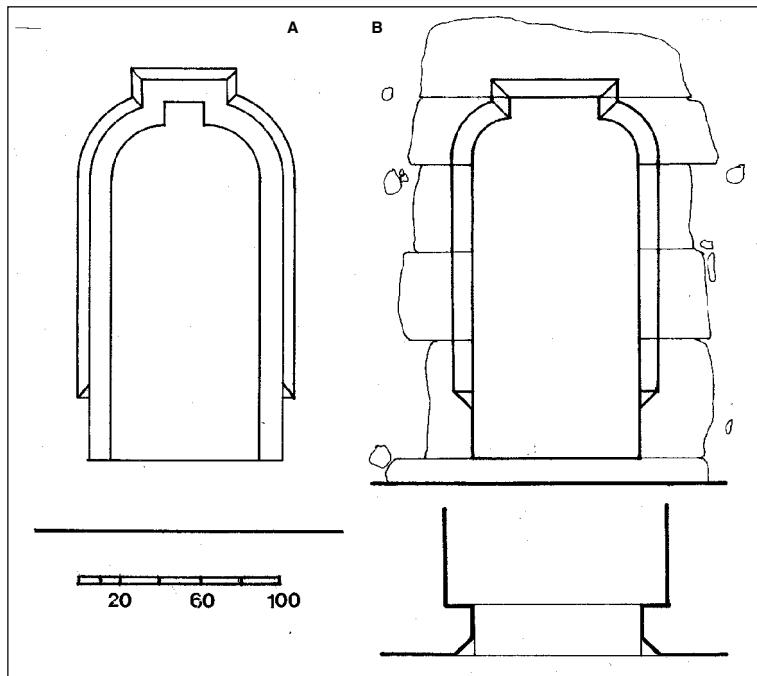
FG. 27. STONE DOOR-JAMBS AT THE STAIRCASE ENTRANCES IN THE KEEPS OF VALPOVO (LEFT) AND VELIKI KALNIK (RIGHT). THE DOOR-JAMB IN VELIKI KALNIK HAS BEEN DRAWN INTACT, ALTHOUGH IT IS UNFORTUNATELY BADLY DAMAGED.

26). Ulaz na stubište naznačen je lijepim, iako dosta oštećenim kamenim dovratkom s nadvojem "na heljdino zrno" (sl. 27. B). Ulazni prostor u prizemlju osvijetljen je kroz omanji prozor s koso izvedenom nišom kako bi se sačuvao ritam prozora na pročelju²³. Uz podest stubišta u prvom katu ovećje je prozor s kamenim klupama u niši te s horizontalnim drvenim sandučastim kanalom ugrađenim u zid, čija je namjena nepoznata²⁴.

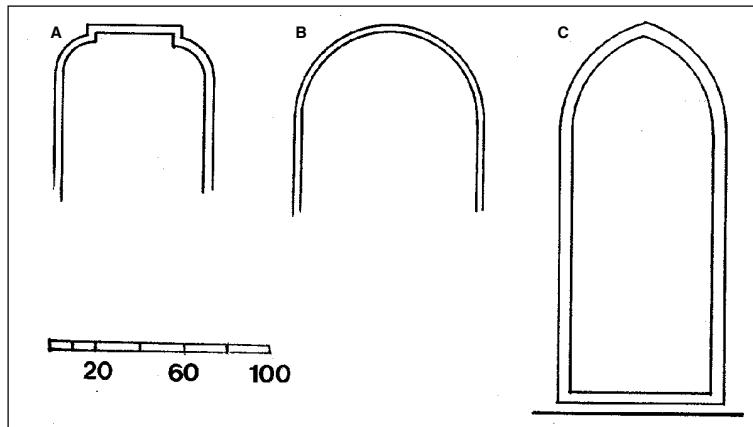
kod Bihaća). Ulaz i izlaz iz stubišta bili su naglašeni dovratkom s kamenim okvirom, iako na nekim starijim primjerima nije bilo vrata (Stupčanica, Garić-grad). Na bogato građenoj branič-kuli Čaklovca s kraja 13. odnosno početka 14. st. taj dovratak nije bio profiliran i imao je ravnu kamenu gredu kao nadvoj. Dovraci na stubištima kasnogotičkih burgova (Veliki Kalnik, Valpovo) te, djelomično, na Ribniku imaju nadvoj "na heljdino zrno" (sl. 27, 28). Stubište koje se u Ribniku spušta s prvog kata u prizemlje ima na dnu polukružni nadvoj, a krak za prvi kat peterokutne kule zatvara se dovratkom sa šiljastim nadvojem¹⁸ (sl. 28).

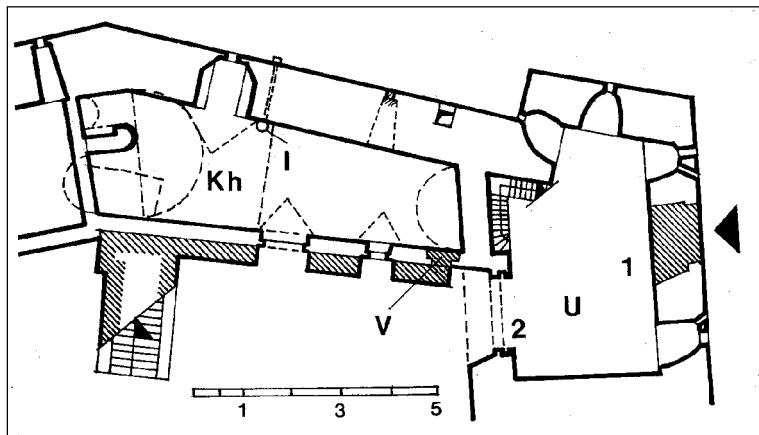
SL. 29. BURG RIBNIK PO-KRAJ KARLOVCA, PRIZEMLJE PRVOBITNOG ULAZA U BURG (PROSTORIJA UZ NJU VJEROJATNO JE BILA KUHINJA): U - ULAZNI PROSTOR KOJI SE DJELOMIČNO PROTEZAO KROZ DVA KATA, 1 I 2 - VRATA ULAZA, KH - KUHINJA, I - IZLJEV, V - ZAZIDANI DOVRATAK. STUBIŠTE U KUTU ULAZNOG PROSTORA IMALO JE KRAK ŠIROK SAMO 65 CM.

FG. 29. RIBNIK NEAR KARLOVAC, GROUND FLOOR OF THE ORIGINAL ENTRANCE (THE ROOM BESIDE IT WAS PROBABLY THE KITCHEN) (U - ENTRANCE, WHICH PARTLY STRETCHED UP TWO STOREYS), 1ST AND 2ND ENTRANCE DOOR, KH - KITCHEN, I - OUTFLOW, V - WALL-ED-IN DOOR-JAMB. THE STAIRCASE IN THE CORNER OF THE ENTRANCE AREA WAS ONLY 65 CM WIDE.

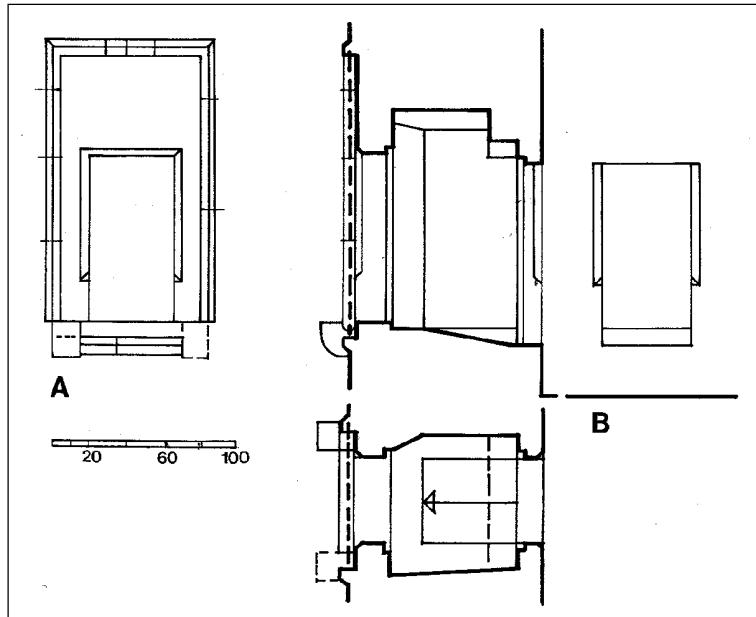
SL. 30. BURG VALPOVO, ULAZ NA PRVI KAT BRANIČ-KULE: A - POGLED IZNvana, B - POGLED IZNUTRA, PRESJEK I TLOCRT

4.2. Većina stubišta, ulaza, prolaza i sl. ima preprostore koji su ih povezivali s nekim važnijim prostorima. No osobito je zanimljiv ulaz u branič-kulu Valpova, u koju se ulazio preko pokretnog mosta na prvom katu (sl. 30). Velika debljina zida (220 cm) omogućila je svojevrsno

umetanje vjetrobrana. Iz tog se prostora, očito, upravljalo dizanjem i spuštanjem mosta. Na unutrašnjoj je strani očuvan kameni okvir s još jednim krilom vrata. Prag tih drugih vrata čak je 60 cm iznad poda prvog kata, što je možda posljedica skidanja nekadašnjeg poda na prvom katu (cigle položene u pijesak?) ili pak srednjovjekovnog običaja da se u prostoriju silazi, a možda i zbog neke zahtijevane minimalne obrambene visine mosta nad terenom. Danas nam je nepoznato na koji je način svladana ta visinska razlika. Vjerovatno je tu bilo samo omanje drveno stubište.

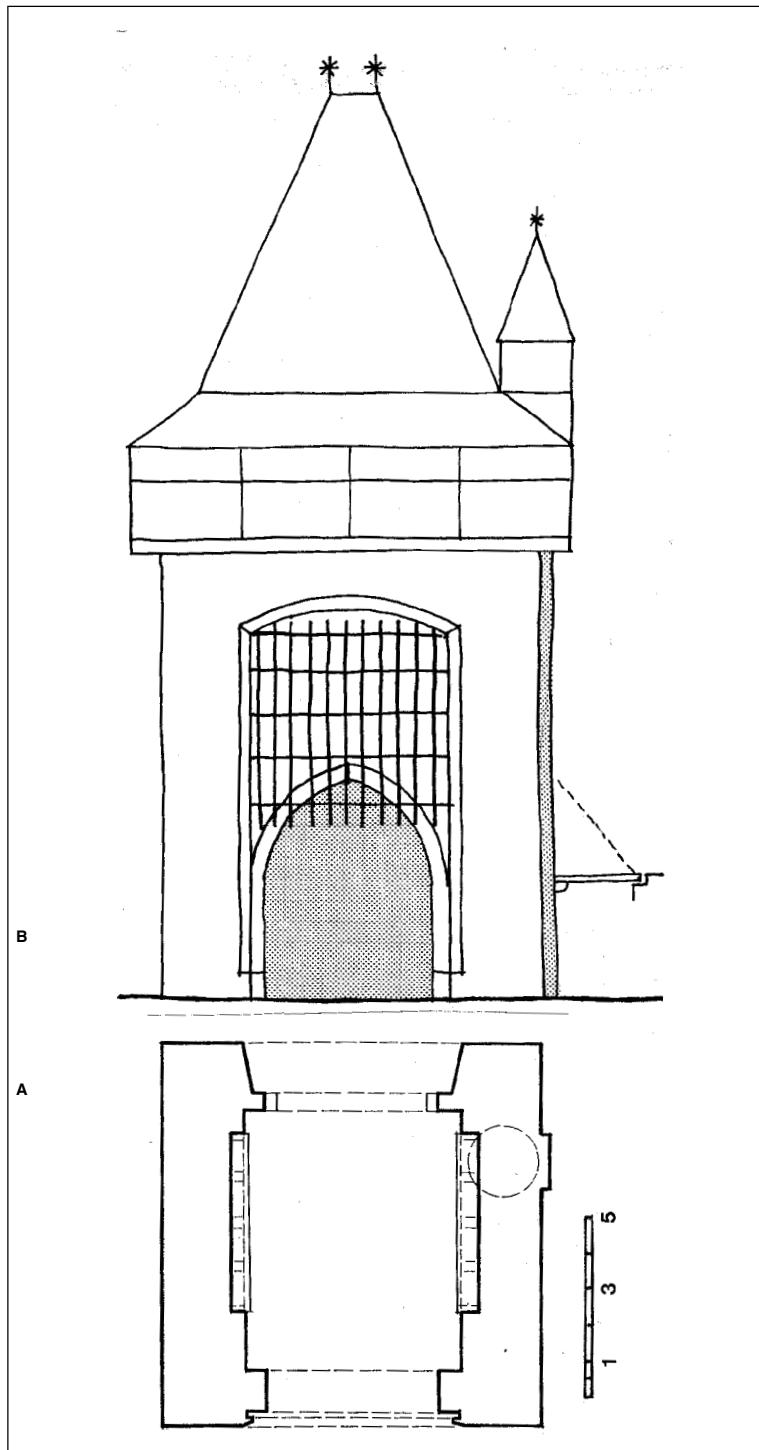
FG. 31. VARAŽDIN CASTLE, GOTIC TOWER: A - GROUN D FLOOR PLAN DRAWN WITHOUT THE CURTAIN WALL AND THE TOWERS THAT WERE BUILT LATER. THE BROKEN CIRCLE INDICATES THE SPIRAL STAIRCASE THAT STARTED IN THE 1ST STORY. TO THE LEFT AND RIGHT ARE SEDILIA; B - IDEAL RECONSTRUCTION OF THE NORTH FAÇADE OF THE FORMER GATE TOWER WITH A NICHE FOR A PORTCULLIS
