**IZVJEŠTAJ O ARHEOLOŠKOM NADZORU  
NA PAVLINSKOM TRGU U SENJU  
(STUDENI 2019. – LIPANJ 2020.)**

Arheološki nadzor nad građevinskim radovima uređenja Pavlinskog trga u Senju proveo je Gradski muzej Senj. Stručna voditeljica predmetnoga nadzora bila je Blaženka Ljubović, mag. educ. hist. i mag. archeol. uz konzervatorski nadzor Vinka Madirace, dipl. arheolog iz Konzervatorskog odjela u Gospiću. Navedeni građevinski radovi provedeni su u razdoblju od studenog 2019. do kraja lipnja 2020. godine.

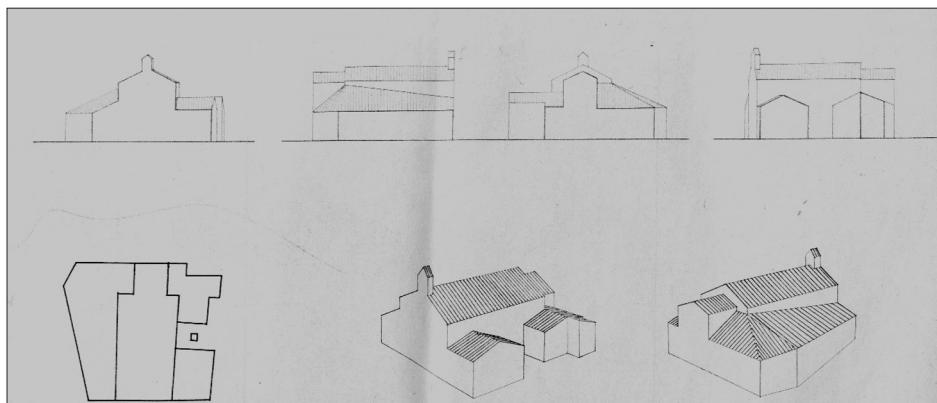
Sl. 1. Tlocrtna grafička rekonstrukcija crkve sv. Nikole sa samostanom prema planu iz 1763. (izvor: M. VILIČIĆ, 1991, 296–298)

Predmetnim arheološkim nadzorom pružila se prilika uvidjeti njezin izvorni izgled, dakle prije vremena kada je od dominikanaca preuzimaju pavlini koji je očito pregrađuju, dograđuju i dodaju joj toranj. Izvorni izgled crkve i samostana (onaj do 17. stoljeća) dosad prema dostupnim dokumentima (pisanim i grafičkim) nije bilo moguće sa sigurnošću utvrditi i grafički rekonstruirati. Međutim, ovim istraživanjima pružila se prilika utvrditi tlocrtno vidljive konture crkve i samostana prema skicama M. Viličić (Sl. 1).

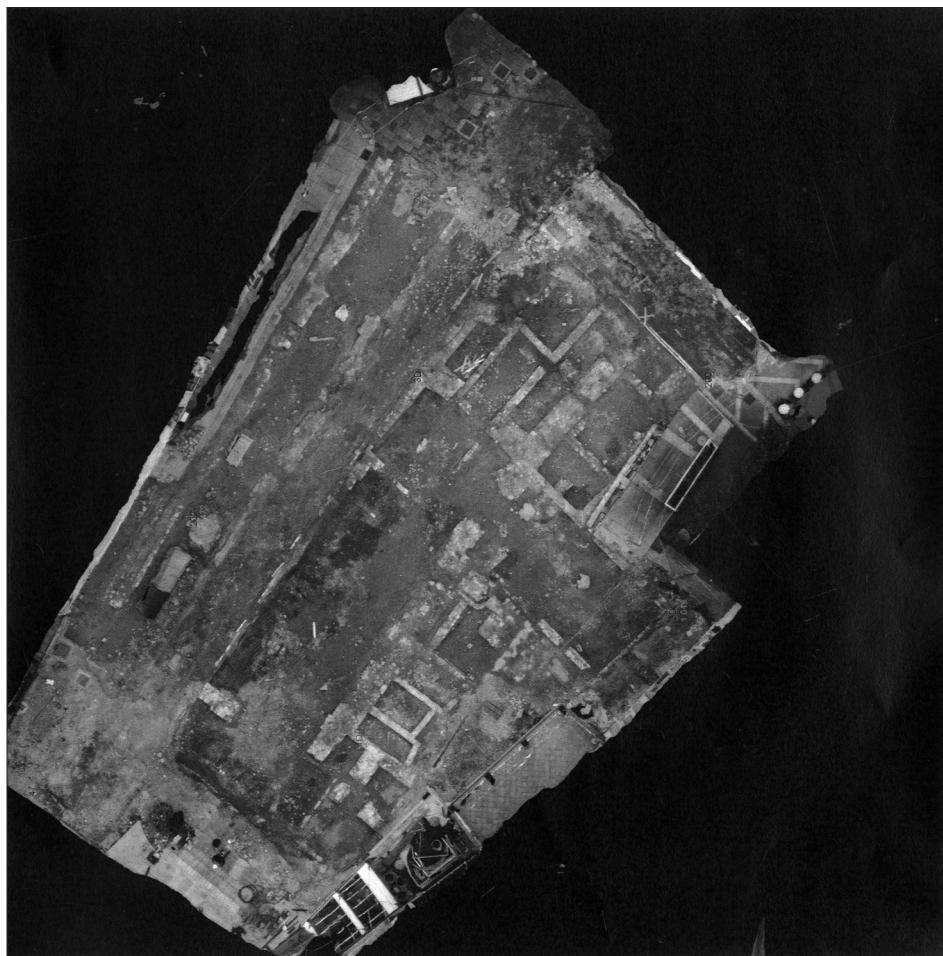
Sl. 3. Fotogrametrijski prikaz Pavlinskog trga (izradio: V. Madiraca)<sup>10</sup>

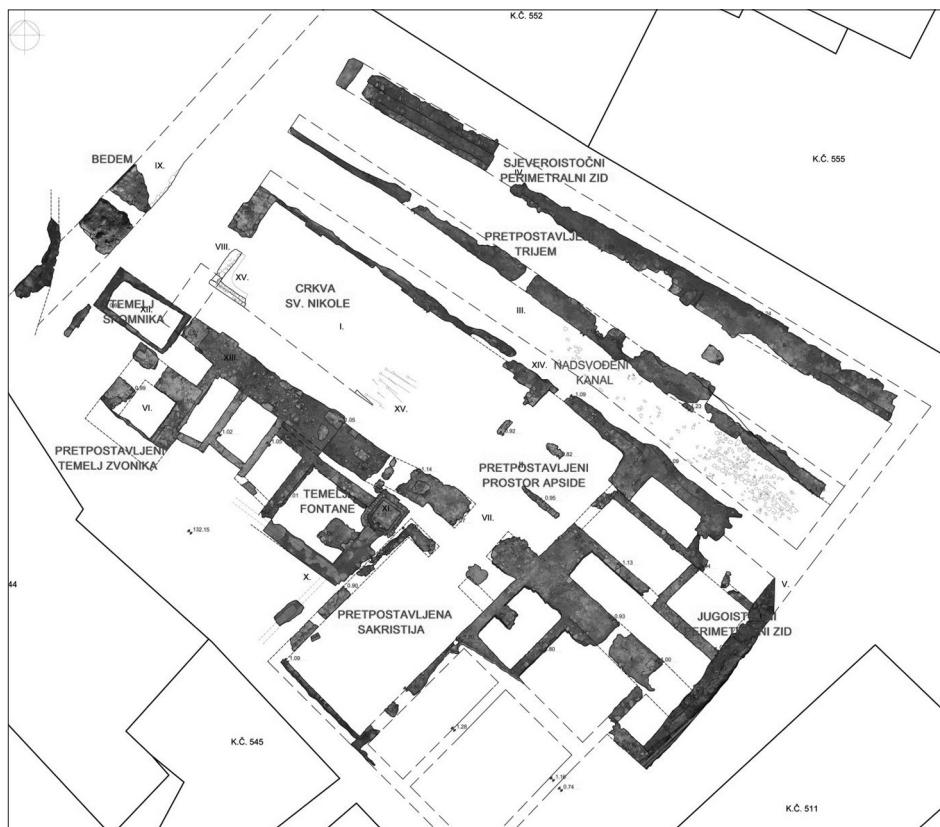
Sl. 4. Snimka Pavlinskog trga s ucrtanim otkopanim zidovima – gabaritima crkve sv. Nikole sa samostanom i dijelom bedema (izradio: V. Madiraca)

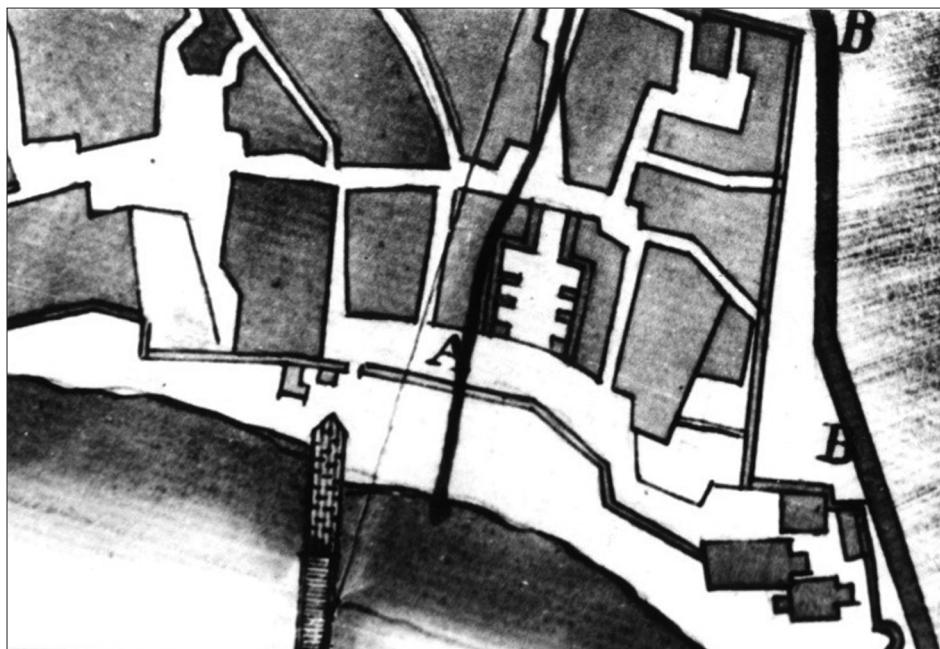
Sl. 5. Isječak plana Senja iz 1763. godine s prikazom samostana  
(izvor: Beč, Arhiv dvorske komore: O-162<sup>11</sup>)

Podatke o izgledu crkve i samostana daju nam vedute i planovi grada Senja koje je u svojim radovima predstavila Melita Viličić<sup>5</sup>, na temelju kojih zaključuje da je izvorno bila manja crkva s preslicom obuhvaćena zgradom samostana, a sredinom 17. stoljeća, kad je od dominikanaca preuzimaju pavlini, obnovljena je i povećana te dobiva i toranj. Tako je crkva sa zvonikom na preslicu prikazana na Stierovoju veduti iz 1660. i Valvasorovoju iz 1689. godine. Prikaz iz 1749. je s tornjem iznad kojeg piše *Pauliner* te takva ostaje do 1874., kada je zbog trošnosti porušena. Isto je prikazuje i fotografija Ivana Standla s kraja 19. stoljeća. Prvi tlocrtni prikaz datira iz 1763. godine, gdje je prikazana kao trobrodna građevina sa samostanom (Sl. 5). Plan iz 1779. godine, kao i kasniji, prikazuju kompleks

Bivši samostan i crkva sv. Nikole bili su smješteni gotovo uz same zidine uz more (danas Pavlinski trg). Pločnici su oblikovali ulice uz samostan s crkvom i time jasno naznačili tlocrte konture ovoga sakralnog građevinskog kompleksa. Pretpostavka je da se konture crkve nisu bitno mijenjale u odnosu na plan iz 1763. godine na kojem je prikazana kao trobrodna građevina s kompleksom samostana, koji je obuhvaća (Sl. 5), što su ovi građevinsko-komunalni radovi trebali pokazati.

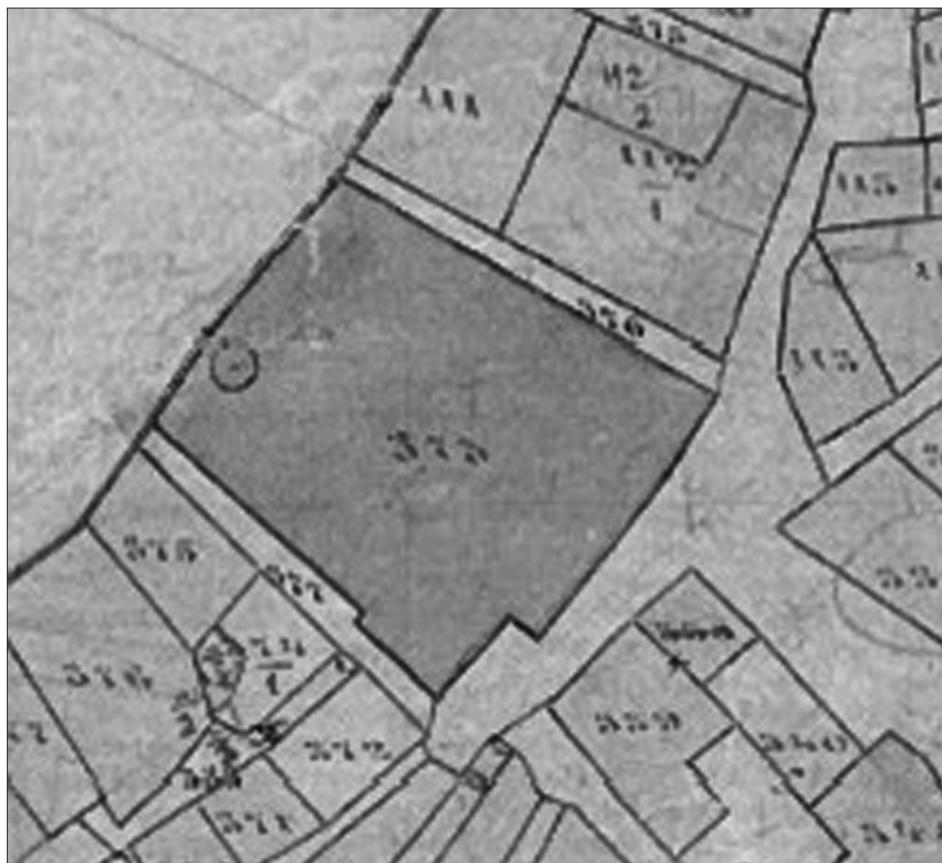
Sl. 6. Isječak katastarskog plana s vidljivim konturama samostana  
(izvor: Odjel za katastar nekretnina Senj)

je prema sjeverozapadu vezan uz pretpostavljenu sakristiju te je s istom formirao južno izbočeno krilo samostana (vidljivo na katastarskom planu iz 19. st.).

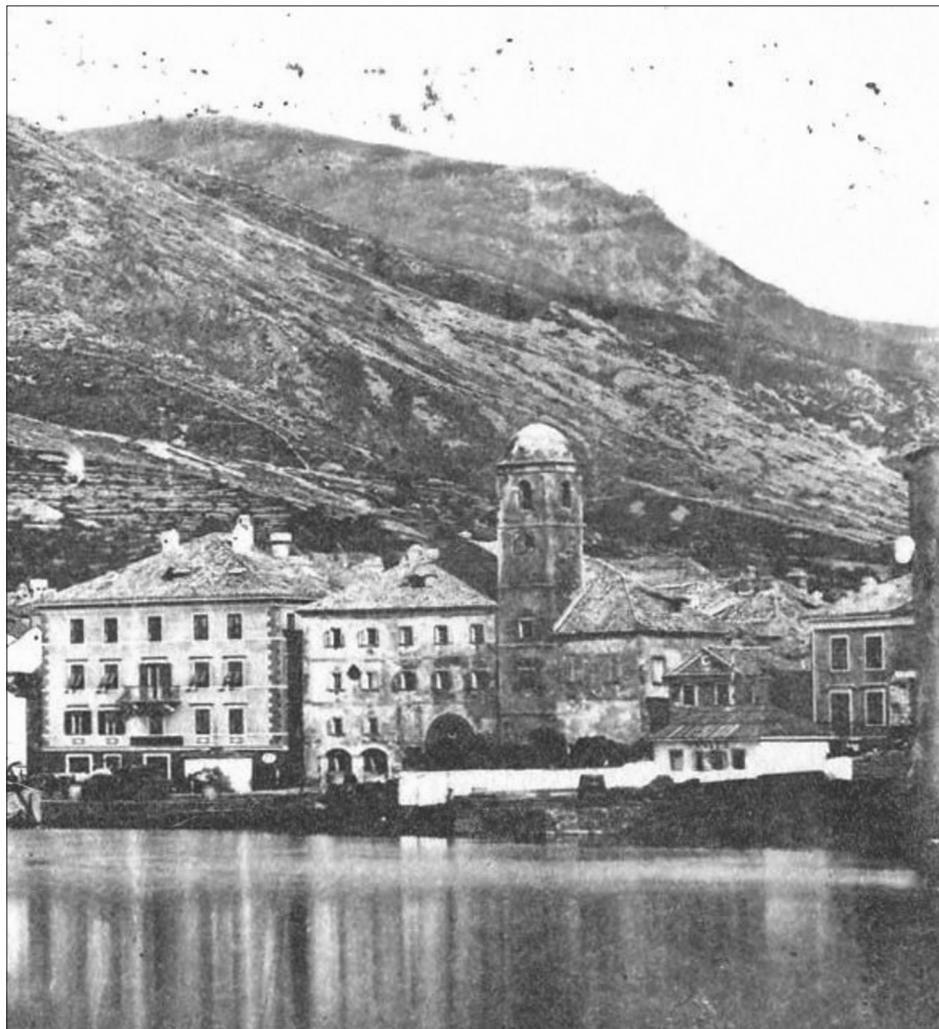
Sl. 7. Fotografija samostanskog sklopa iz 1869. godine  
(izvor: HKS, 1940, slika 24)

Na samom sjeverozapadnom završetku sklopa u liniji sa zapadnim pročeljem crkve utvrđeni su djelomično očuvani temeljni zidovi debljine do 1,20 m prostorije prepostavljenog kvadratnog tlocrta. Pozicijom, tlocrtom i orijentacijom konstrukcija sugerira se da je riječ o temelju zvonika crkve vidljivog na Standlovoj fotografiji iz 1869. i prikazu Senja iz 1814. godine.

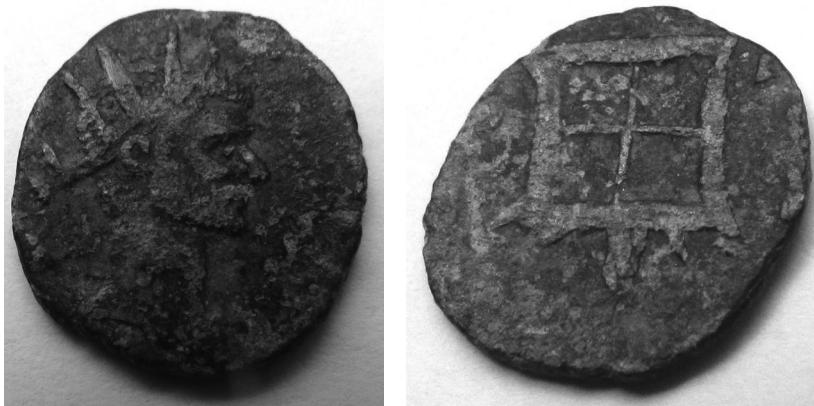
Sl. 6. a) i 6. b) - Antički novac po tipu *Antoninijan* iz vremena Klaudija II. Gotskog (268. – 270.); avers: glava s radijalnom krunom, desno; revers: CONSECRATIO, pravokutni monolitni žrtvenik
