Stručni članak

KONZERVATORSKI ZAHVATI NA ASERIJI 2003. GODINE

**PROTECTIVE CONSERVATION
WORKS IN ASSERIA IN 2003**

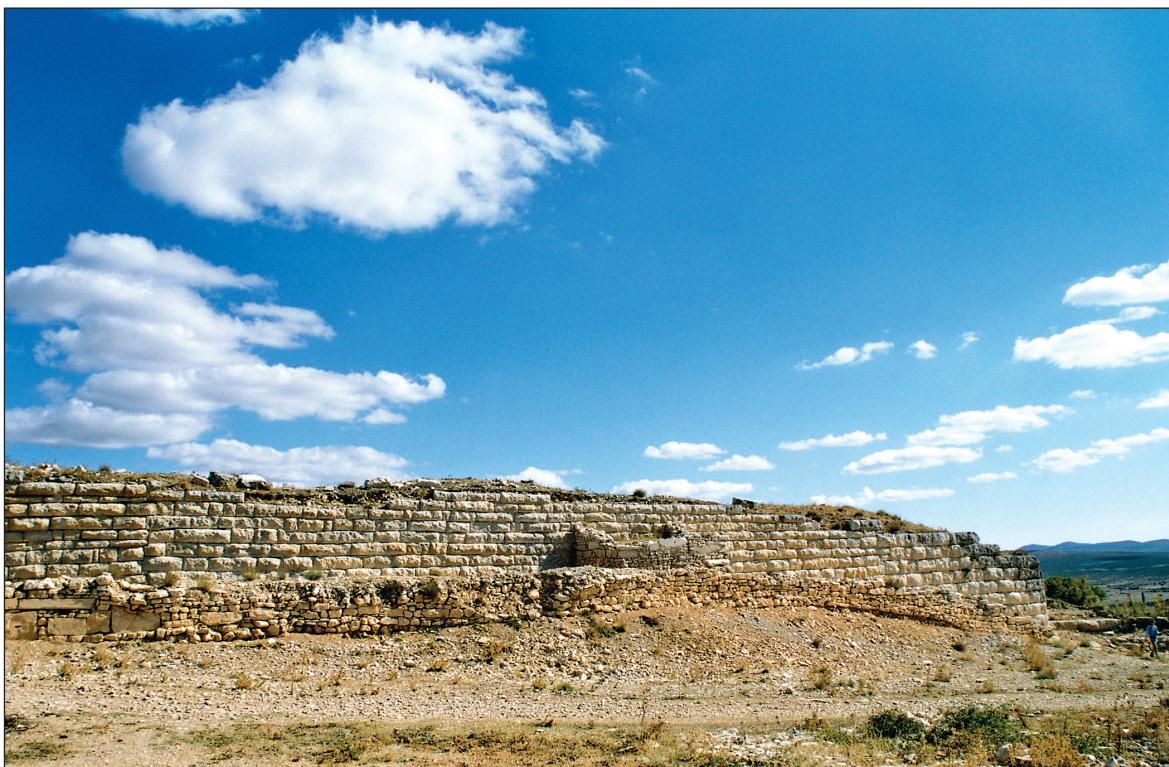
Sl. 1. Pogled na zapadni pravac kasnorepublikanskog bedema i kasnoantičkog zida.

Fig. 1. View at the western line of a late-Republican fortress and late-Antiquity wall.

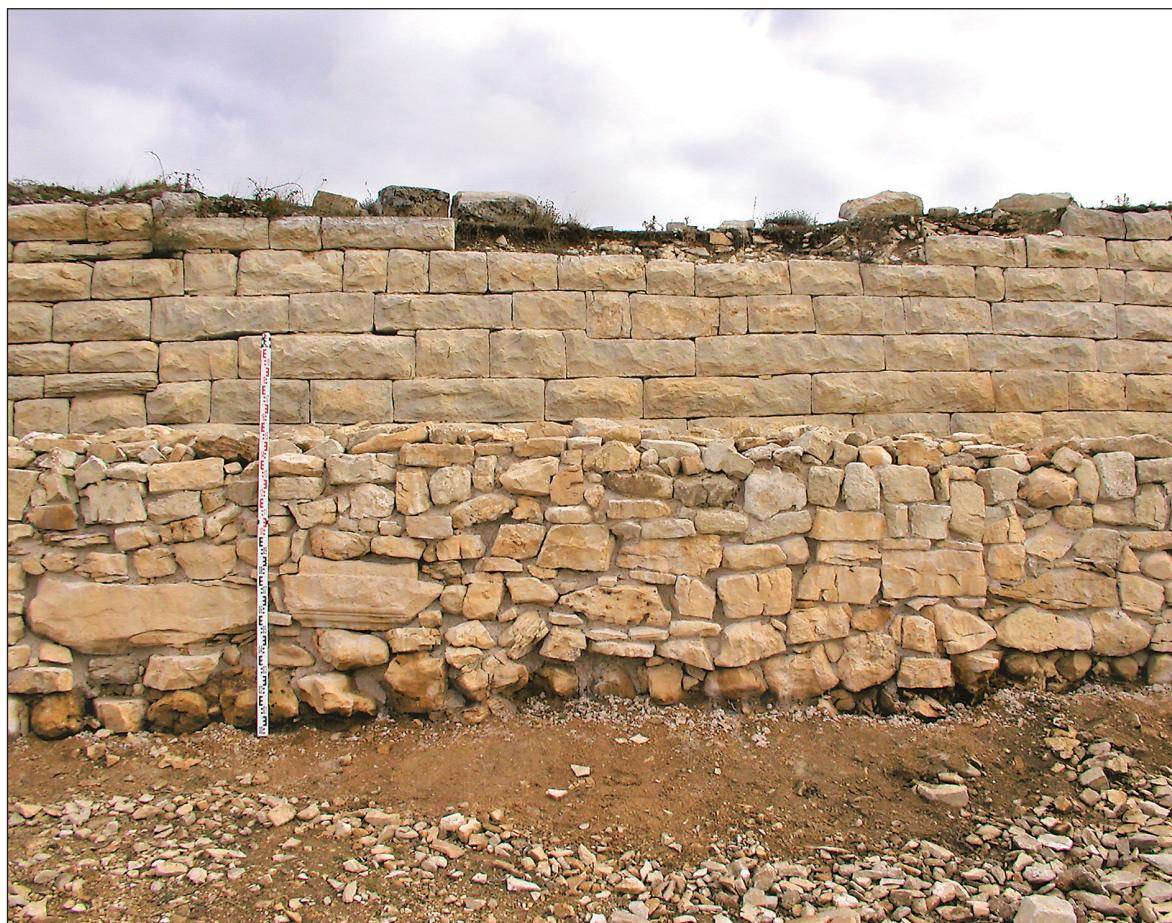
Sl. 3. Dio konzerviranog kasnoantičkog zida
Fig. 3. Part of a protected late-Antiquity wall

Formiran je završni sloj zida te je onemogućeno ponovno prodiranje zemlje u zid. Rekonstruirana je i završna učvrsna peta zida ispred zapadnih vrata kako bi se spriječilo klizanje zida po strmini.

U primjenjenoj tehnici zidanja i upotrijebljenoj materijala slijedio se postojeći sačuvani izvornik. Sav ugrađeni kamen sakupljen je na lokalitetu, a za vezivo i ispunjavanje reški iskoristen je mort načinjen od gašenog vapna, temeljito opranog agregata i prosijane i oprane mljevene antičke opeke prikupljene kao otpad pri iskopavanju.

U sljedećoj konzervatorskoj kampanji sjeverna će se strana kasnoantičkog zida u cijelosti razidati, muzejski vrijedne spolije zamijeniti će se identičnima po vanjskoj formi i volumenu, a ostali će se materijal rekomponirati.

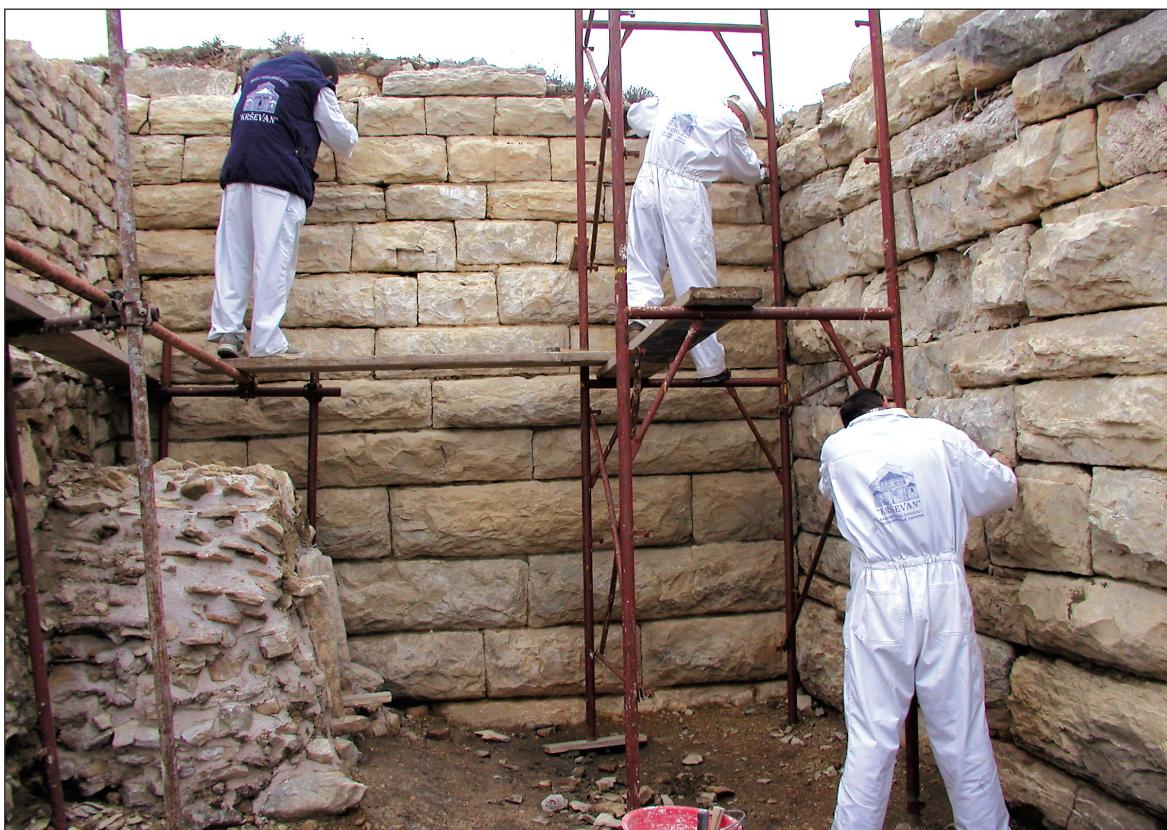
Obje su kule svojim načinom formiranja korševa od velikih kamenih blokova organski vezane za megalitski bedem te se tom načinu zidanja može zahvaliti što još uvijek na samom spaju bedema i kula nije došlo do pucanja i odvajanja poradi stalnog potiska velikog volumena zemlje unutar njih. Taj je potisak, međutim, prouzročio duboka napuknuća u megalitskoj strukturi zida, te pukotine u samim kamenim blokovima domaćeg vapnenca vađenih u neposrednoj blizini lokaliteta. Određeni se broj kamenih blokova urušio, i u nekoj od sljedećih faza obnove početi će se vraćati na gradski bedem.

Sl. 4. Rad na kasnorepublikanskom bedemu i drugoj kuli.
Fig. 4. Work at the late-Republican wall and the second watchtower

Sanacija zatečenog stanja sastojala se u pomnom vizualnom pregledu svakoga pojedinog bloka i određivanju odgovarajuće metode zaštite:

- Blokovi koji su u cijelosti uništeni zbog slabije kvalitete ili konstantnog destruktivnog utjecaja tlakova nastalih pri oslobađanju i migraciji mineralnih soli iz unutrašnjosti zida, u sljedećim etapama konzervacije, morat će biti zamijenjeni replikama od iste vrste kamena da bi se sačuvala staticka čvrstoća bedema.

- Oni blokovi koji se nisu rasuli, već imaju brojna napuknuća i to uglavnom okomito usmjerena na plohe slojevitosti, ispuhali su se komprimiranim zrakom, pukotine su plombirane vapnenim kitom toniranim mineralnim pigmentima, a zatim pomoću tlačenog mikroinjektor-a zapunjene epoxy smolom. Manje naprsline i mikropukotine injektirane su ručnim injekcijama pod kontroliranim tlakom, a ona najosjetljivija oštećenja konsolidirana su nakapavanjem paraloidom i epoxy smolom. Proces konsolidacije morao se višekratno ponavljati, i to samo kada je bila vrlo mala relativna vlažnost zraka. Ovaj će se postupak nastaviti i u sljedećim fazama konzervacije.

- U slučajevima gdje su dijelovi lica megalitskog bloka oštećeni u dubinu najviše do 10 cm, a jezgra kamena zadržala čvrstu strukturu, pristupilo se rekonstrukciji oštećenja izradom plombi od umjetnog kamena i inox armature. Nakon višednevnog polijevanja plombi zasićenom vapnenom vodom, klesarskim se alatima obradila površina po uzoru na površinu originalnih klesanaca.

Reške su temeljito čišćene od zemlje, mehanički pomoću dlijeta i ispuhivanjem tlačenim zrakom, a zapunjavane su već opisanim vapnenim mortom, mljevenom opekom. Dodavano je i rimsко vapno da se poboljša elastičnost morta i njegova otpornost na smrzavanje.

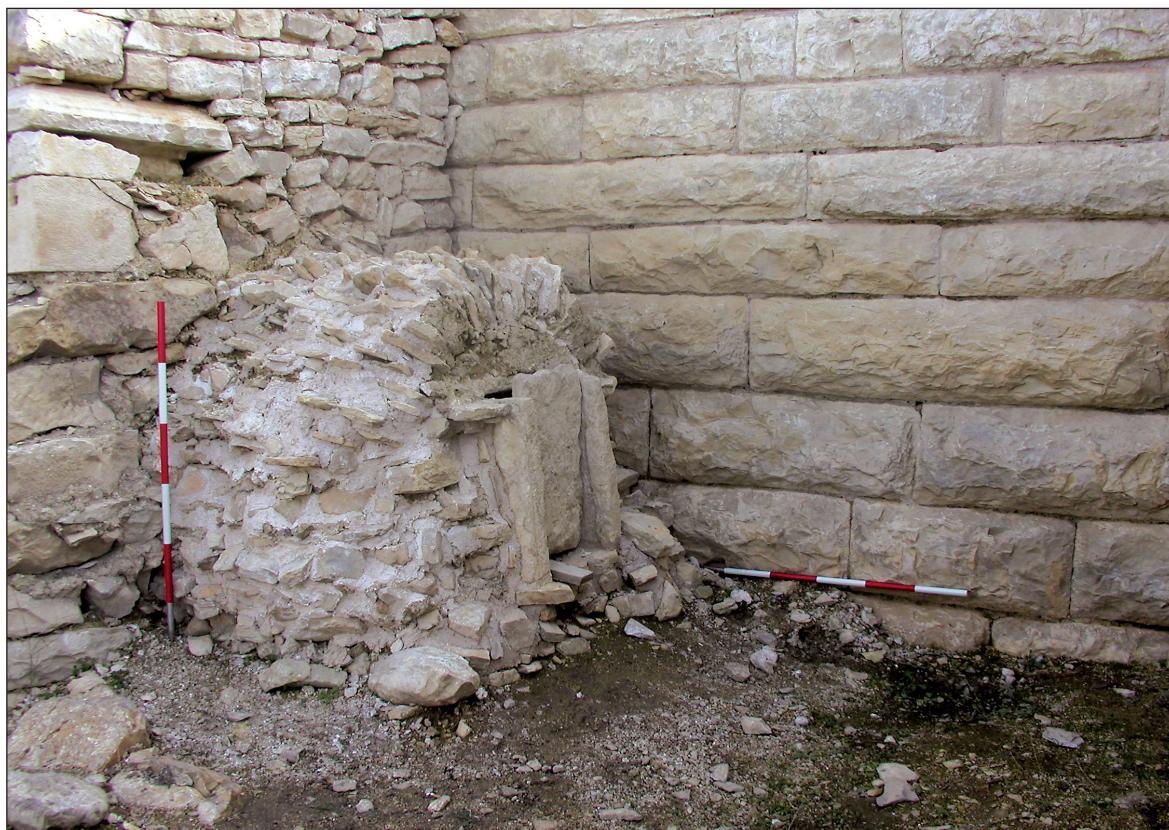
Nakon temeljitog arheološkog istraživanja i dokumentiranja 2002. godine,³ sljedeće se godine pristupilo konzervaciji vanjskoga zidnog oplošja i lučnog svoda kasnoantičke grobnice. Uklonio se debeli sloj zemlje među radijalno posloženim pločastim lomljencima utopljenim u obilan sloj vapnenog morta.

Sl. 6. Konzervirana kasnoantička grobica
Fig. 6. Protected late-Antiquity tomb

Svod grobnice načinjen je od dva organski povezana sloja lomljena kamenja tako da nije došlo do njegova probijanja i urušavanja. Pojedini su komadi vraćeni na svoje prvo pozicije nakon ispuhivanja komprimiranim zrakom i konsolidacije vezivnog morta odgovarajućim učvršćivačima.

Bočni kameni okviri s utorima i pripadajuća ploča (klizna vrata) demontirani su, a nakon sanacije praga podzidavanjem i stabiliziranja nadvratnika injektiranjem, vraćeni su na svoje mjesto. Završni sloj morta kojim je zapunjena kamena struktura svoda, bočnih strana i pročelja grobnice, istovjetan je onom kojim su se zapunjavale reške bedema.

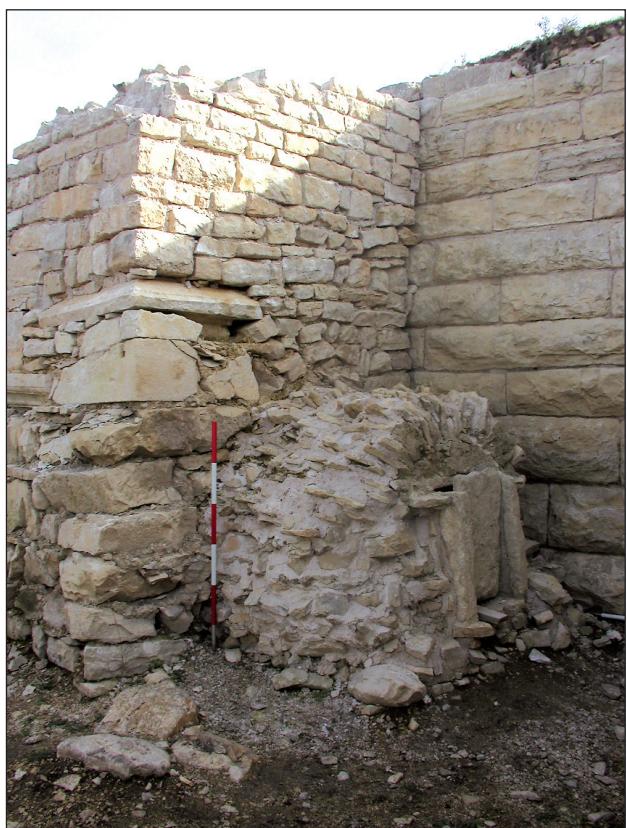
Sl. 7. Konzervirana kasnoantička grobnica i "kontrafor" nad njom.

Fig. 7. Protected late-Antiquity tomb and a wall above it.

Kontrafori su sačuvani u visini od 1,4 do 3 metra, a u presjeku zauzimaju prosječno $4 - 5 \text{ m}^2$. Po svojem izgledu i primjenjenoj tehnici gradnje oni vjerno oslikavaju opadanje snage i moći grada u 6. st. Zidani su potpuno neuslojeno, od nejednako položenog kamenja, najčešće tek s jedne strane priklesanog, a vrlo često po drugi put iskorištenog. Vrlo vjerojatno donesen je iz urbanog tkiva samog grada. Uglovi se pokušavaju pojačati i statički konsolidirati umetanjem velikih kamenih spolja koje su popucale poradi tonjenja i slijeganja zidne mase iznad njih. Obilno se koriste i vrlo

Nakon uklanjanja nekoliko kubičnih metara nataložene zemlje s površine gornjeg sloja, moralo se presložiti pola metra visine zidova na svakom kontraforu, a zatim ih rekonstruirati do određene visine i izraditi zaštitni površinski sloj da bi se spriječilo prodiranje oborinskih voda i nanosa zemlje u strukturu zidova.⁵

U nekoj od budućih kampanja obnove treba se nastaviti ova preventivna faza zaštite kontrafora, te spriječiti da se zbog izrazito loše kvalitete izrade i djelovanjem atmosferilija zauvijek ne izgube.⁶
