POTRES U SISKU I NA BANOVINI: ISKUSTVA DRŽAVNOG ARHIVA U SISKU

EARTHQUAKE IN SISAK AND BANOVINA: THE EXPERIENCES OF THE STATE ARCHIVES IN SISAK

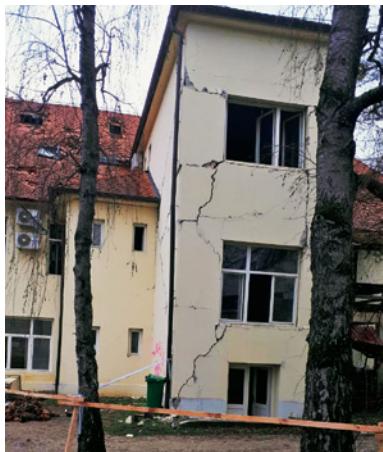
Slika 1. Pogled na stražnji dio zgrade Sabirnoga arhivskoga centra Petrinja, siječanj 2021.

Srećom, zgrada u kojoj je arhivski sabirni centar nije tom prilikom srušena, ali naknadnim pregledom statičara ustanovljeno je da zbog pretrpljenih oštećenja ipak nije za korištenje. Stoga je označena crvenom naljepnicom (predviđenom za objekte s težim oštećenjima). Treba napomenuti da je tijekom 2008. i 2009. godine, zahvaljujući sredstvima Ministarstva kulture, prostor Arhiva u prizemlju temeljito adaptiran. Izvršeni su građevinski i obrtnički radovi s ciljem ozdravljenja toga prostora. Daščani podovi (s rešetkastom podlogom ispunjenom zemljom) zamijenjeni su armirano-betonskim, stara žbuka obijena i prostor potpuno iznova ožbukan, izrađene su i nove pregrade radi racionalizacije i bolje iskoristivosti prostora te su ugrađena vrata na mjestu gdje su i nekada bila u izvornom obliku zgrade, tako da je Sabirni arhivski centar Petrinja (SAC) tada

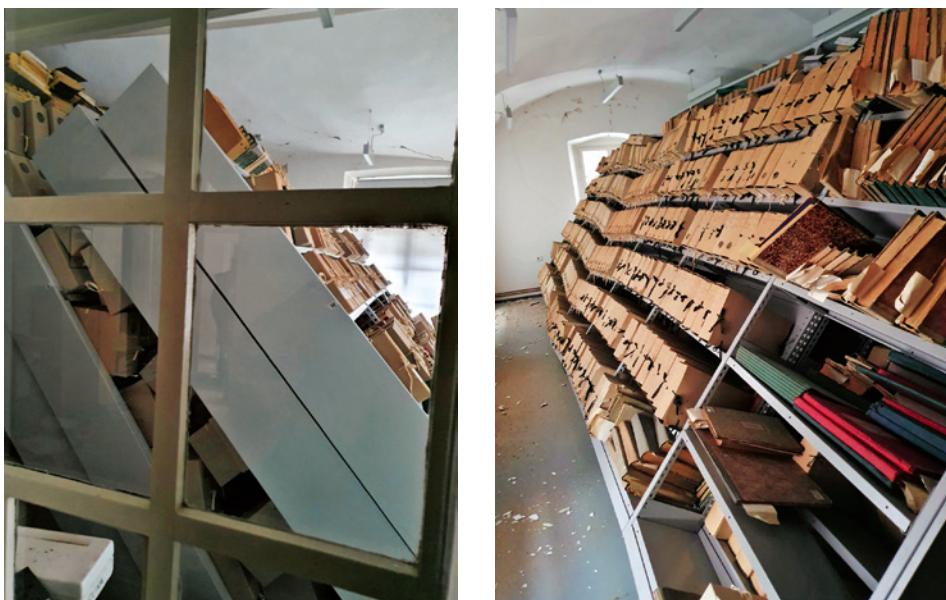
No, police, iako maksimalno opterećene arhivskim gradivom,⁴ potres je porušio poput domino kocaka (*Slika 2* i *Slika 3*), a gradivo je djelomično ispalo iz polica te je u ponekim slučajevima i istreseno iz arhivskih kutija. Djelatnici Centra, srećom, u trenutku potresa nisu bili u zgradi, tako da nije bilo ozlijedjenih. Dakako, s obzirom na okolnosti, rad Sabirnoga centra nakon potresa više nije bio moguć, a gradivo, u stanju u kojem je nađeno više nije bilo dostupno korisnicima. Zbog toga je u dogovoru sa nadležnim Ministarstvom kulture i medija dogovoren da se gradivo pokuša evakuirati u spremišta u glavnoj zgradi Državnoga arhiva, koja je zahvaljujući adaptaciji i dogradnji zgrade izvedenoj u razdoblju od 2004. do 2007., uz manja oštećenja na vanjskom zidu staroga dijela objekta, ipak jako dobro podnijela potres. Unatoč evidentnim oštećenjima na arhivskim regalima i policama i u sisačkim spremištima, pronađeno je dovoljno slobodnih kapaciteta za prihvrat petrinjskoga gradiva, kako arhivskoga tako i bibliotečnoga.

Slike 2-3. Stanje polica u potresom stradaloj zgradi Sabirnoga arhivskoga centra Petrinja, siječanj 2021.

dobra i opravdana investicija. Pri opremanju spremišnih prostora, posebice u seizmički potencijalno aktivnom području, kakvo je većim dijelom područje Hrvatske, trebalo bi voditi računa o dodatnim učvršćenjima polica, kako horizontalnim (dijagonalno ispod svake police), što bi onemogućilo svijanje opterećene police prigodom potresa, tako i međusobnim učvršćenjima klasičnih polica u obliku kaveza ili pak nijihovu fiksiranju u stropnu i podnu ploču. Dakako, u slučaju pokretnih arhivskih regala nužno je opisano učvršćivanje (u pod ili strop) izvesti na fiksnim jedinicama, a klizeće, tj. pokretne jedinice, učvrstiti između spojenih jedinica jačim zategama od onih koje su trenutačno dostupne na tržištu.
