## Tvrđava sv. Nikole u Šibeniku – povijest i konzervatorska istraživanja građevnih struktura

Pregledni članak / Scientific review

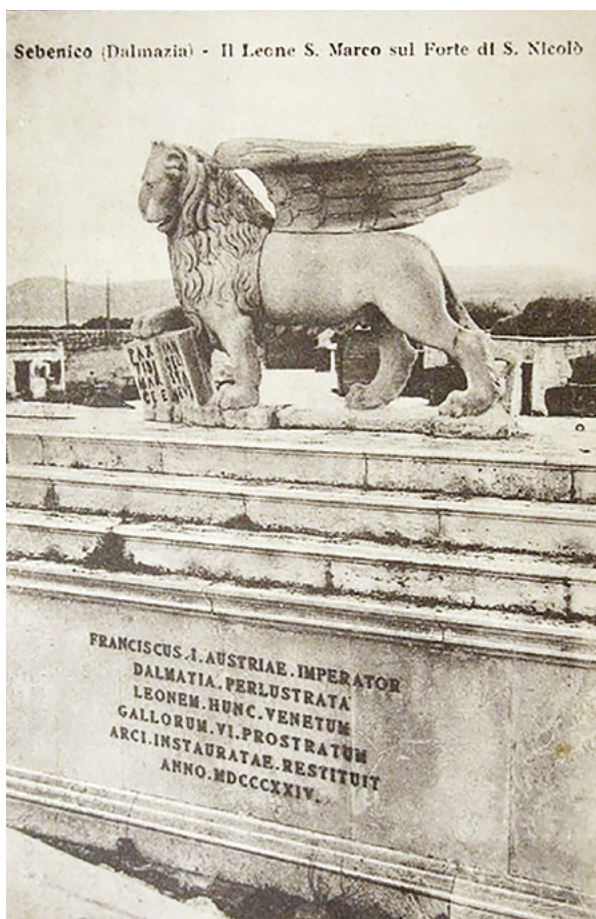
6. Razglednica s prikazom atike portala s austrijskim natpisom i lavom, između 1824. i 1926. (MKM-KO ŠI, arhiv)  
Postcard with attic of the portal with Austrian inscription and lion, between 1824 and 1926 (MKM-KO ŠI, archive)

57. O tome svjedoči obnovljeni natpis naatici portala datiran u 1824. godinu koji glasi: *FRANCISCUS . I . AUSTRIAE . IMPERATOR / DALMATIA . PERLUSTRATA / LEONEM . HUNC . VENETUM / GALLORUM . VI . PROSTRATUM / ARCI . INSTAURATAE . RESTITUIT / ANNO . MDCCCXXIV*.

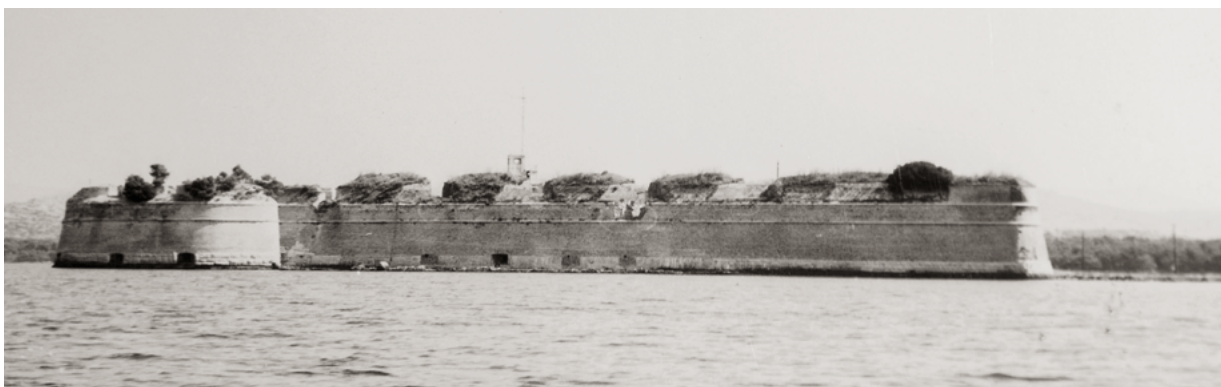
7. Zapadno pročelje tvrđave u rujnu 1971. (MKM-KO ST – F: snimka: S.M., inv. br. 38613, br. neg. L-13781)  
West façade of the fortress, September 1971 (MKM, KO ST - F: S.M., inv. no. 38613, neg. no. L-13781)

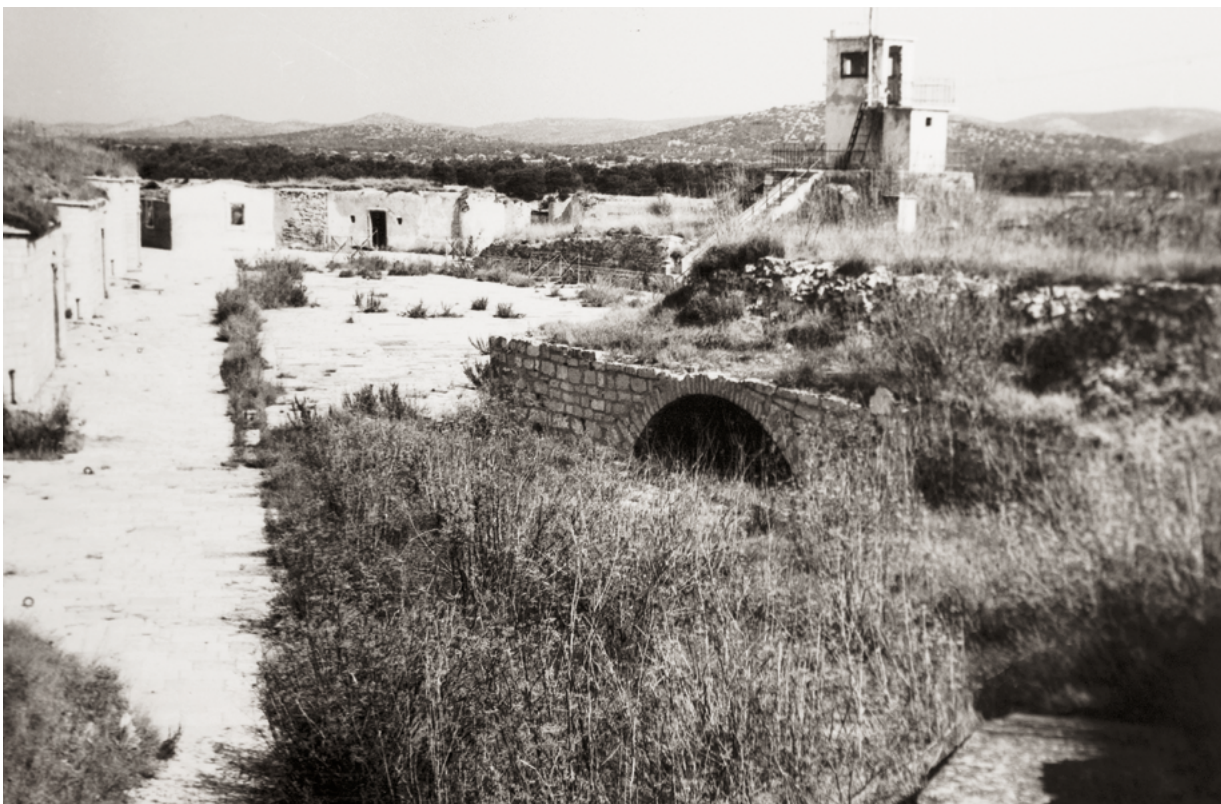
8. Terasa tvrđave u rujnu 1971. (MKM-KO ST – F: snimka: S.M., inv. br. 38617, br. neg. L-13785)  
Fortress terrace, September 1971 (MKM, KO ST - F: S.M., inv. no. 38617, neg. no. L-13785)

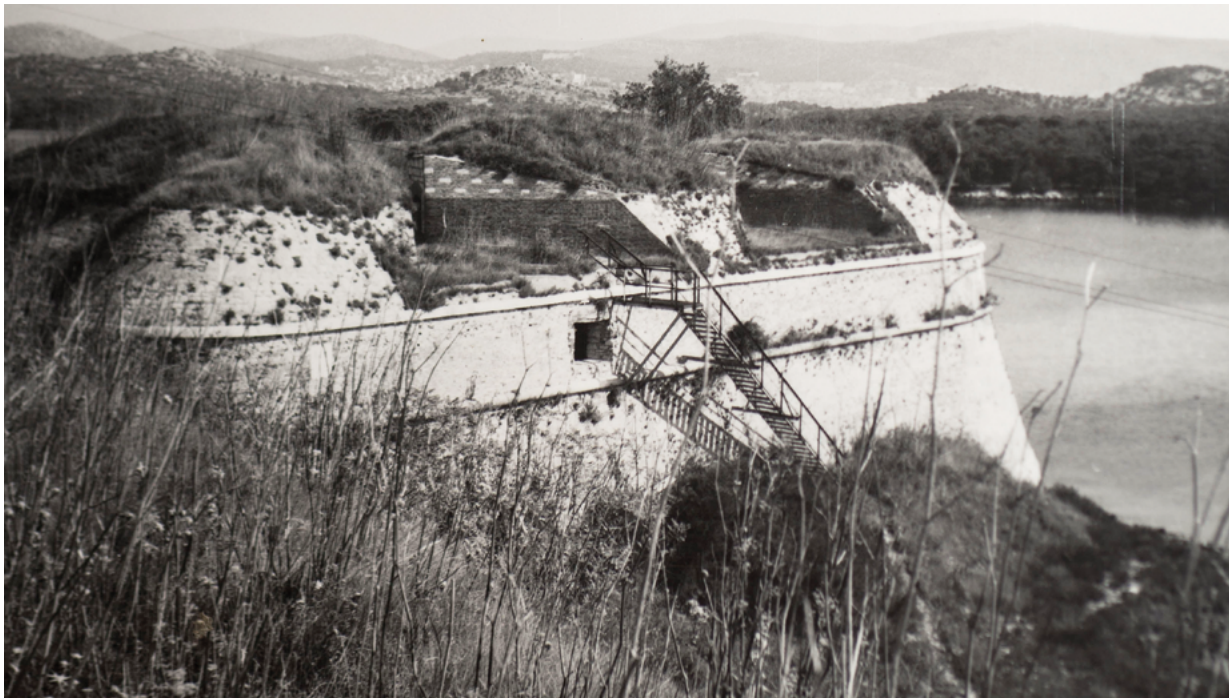
9. Metalno pomoćno stubište uz jugoistočni bastion u rujnu 1971. (MKM-KO ST - F: snimka: S.M., inv. br. 38618, br. neg. L-13786)  
Metal auxiliary staircase next to the south-eastern bastion, September 1971 (MKM-KO ST - F, S.M., inv. no. 38618, neg. no. L-13786)

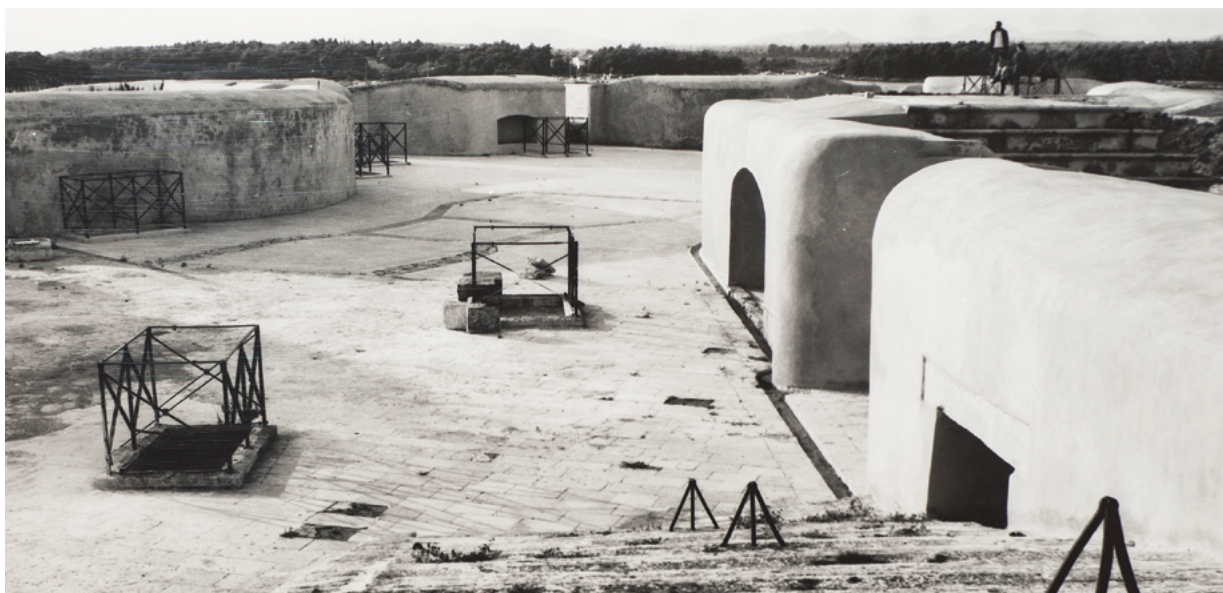
10. Terasa tvrđave nakon radova, stanje 1992. (MKM-KO ST - F: snimka: Ž.B. inv. br. 107131, br. neg. R-68177)  
Fortress terrace after conservation, 1992 (MKM-KO ST - F, Ž.B. inv. no. 107131, neg. no. R-68177)

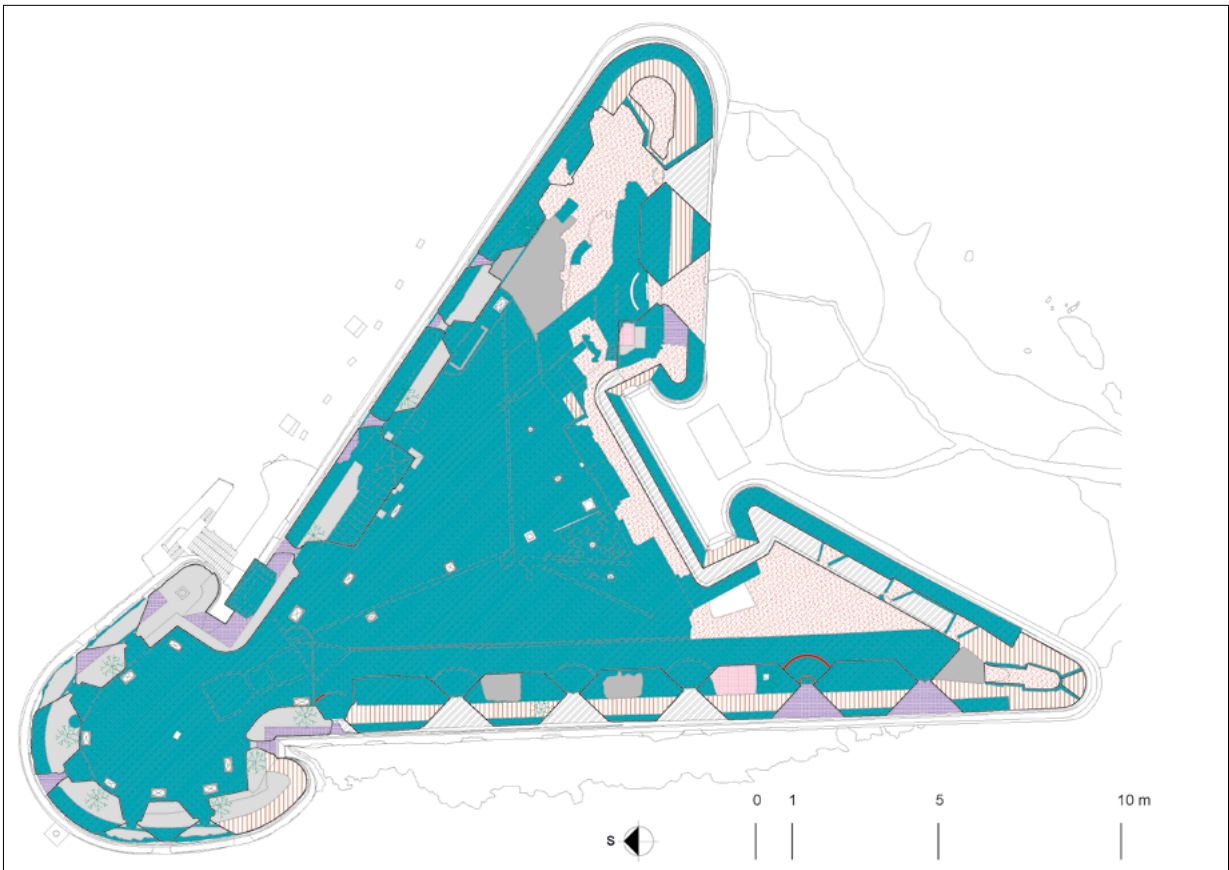
**Tabla 1.** Izbor iz grafičke dokumentacije pregleda oštećenja materijala tvrđave (HRZ, 2017.)  
Selection from graphic documentation of damage to the material of the fortress (HRZ, 2017)

mehanička oštećenja / odlomljeni dijelovi / nestabilna zona kamne

površinska oštećenja opeke s mjestimično nedostajućim komadima

dezintegracija gornjeg sloja zida plašta

dubinska oštećenja zida od opeke

oštećena hidroizolacija krova
