Ratko Ivanušec

Crkva sv. Martina u Martinu kod Našica

UDK: [726:272].025.3/4(497.543Našice)(091)
Izvorni znanstveni rad/Scientific Paper
Primljen/Received: 31. 3. 2021.

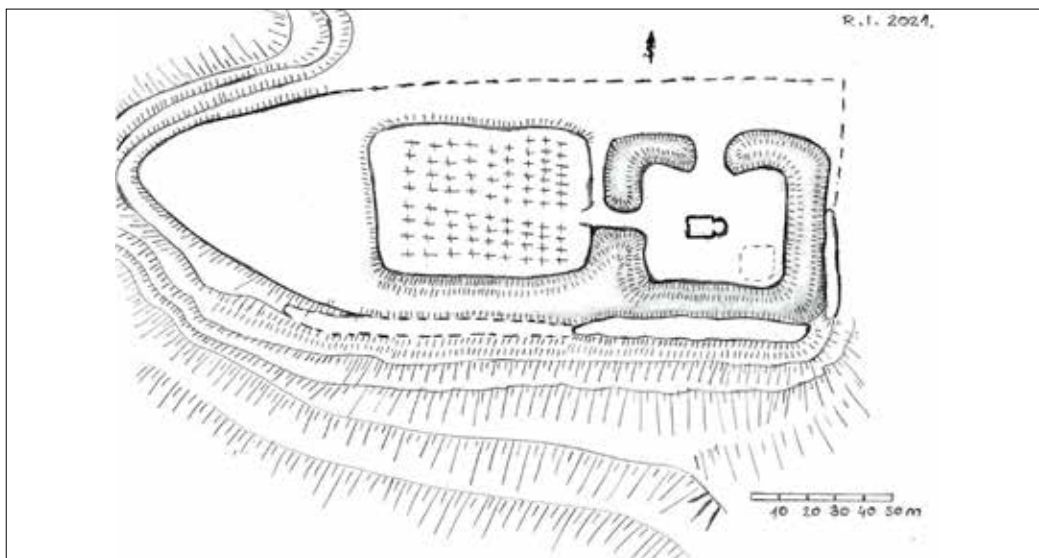
1 Martin, crkva sv. Martina, situacijska skica (crtež: R. Ivanušec, 2021.)
Martin, church of St Martin, site plan sketch (drawing: R. Ivanušec, 2021)

x 45 m. Plato je okružen s tri strane dubokim obrambenim jarkom (pri dnu širine 3 m, a u gornjem dijelu 8–10 m). Visina obrambenog jarka iznosi 5–6 m. Zapadno od crkve, odvojen obrambenim jarkom, poveći je plato duljine 75 m na kojemu se danas nalazi groblje naselja Donji i Gornji Martin. S južne i djelomično sa zapadne strane dviju prostornih cjelina nalazi se djelomično sačuvani obrambeni bedem. Na istočnoj strani bedem je debljine 3–4 m, a na južnoj strani debljine 7–8 m. Južni bedem uklonjen je kasnije formiranjem groblja. Prostorna cjelina na kojoj se danas nalazi crkva sv. Martina s grobljem naselja Martin sužava se u obliku stranice štita, na nekih stotinjak metara, u pravcu zapad – sjeverozapad. Južno od crkve nalazi se brdo Grbavica kojim je prema predaji prolazila rimska cesta prema Požeškoj dolini. Smještaj crkve u blizini srednjovjekovnih prometnih pravaca, njezin položaj uz južni rub visoravni, zatim ostatci obrambenog opkopa ukazuju na geostratešku lokaciju na kojoj je izgrađena crkva. Sama

lokacija s gradištem vjerojatno je predstavljala svojevrsnu kontrolnu točku s koje se mogla vršiti zaštita ljudi, odnosno hodočasnika, kao i kontrola trgovine i to iz pravca sjevera i sjeveroistoka prema zapadu, zatim prema jugu i utvrdi Bedemgrad te dalje prema Požeškoj kotlini. Na ovu pretpostavku upućuju mnogobrojni nalazi kasnosrednjovjekovne keramike na oranicama sjeverno i sjeveroistočno od gradišta i crkve sv. Martina.³ Kasnosrednjovjekovna keramika, kao i antički nalazi, otkriveni su i jugoistočno i istočno od gradišta na brežuljkastom prostoru antičkog i srednjovjekovnog lokaliteta „Baštine“. Južno od gradišta, oko potoka Vrela te dalje na lokalitetima Bare i Grbavica I-IV pronađeni su ostatci ruralnih objekata selišta, što nam ukazuje na napučenost tog prostora ljudima u razdoblju 13. – 16. stoljeća⁴ (sl. 1-3).

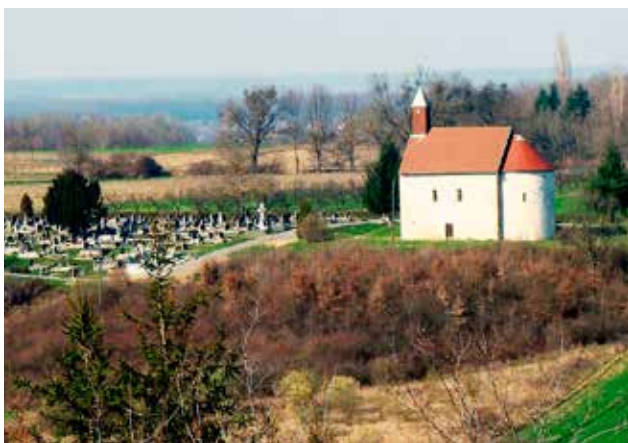
2 Martin, crkva sv. Martina, pogled na gradište i crkvu s jugoistoka – postojeće stanje (foto: R. Ivanušec, 2021.)

Martin, church of St Martin, southeast view of the hillfort and church – present condition (photo: R. Ivanušec, 2021)

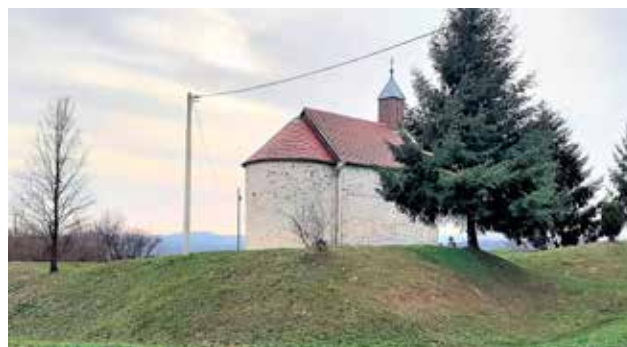
3 Martin, crkva sv. Martina, pogled sa sjeveroistoka na gradište s obrambenim jarkom (foto: R. Ivanušec, 2021.)

Martin, church of St Martin, northeast view of the hillfort with defensive ditch (photo: R. Ivanušec, 2021)

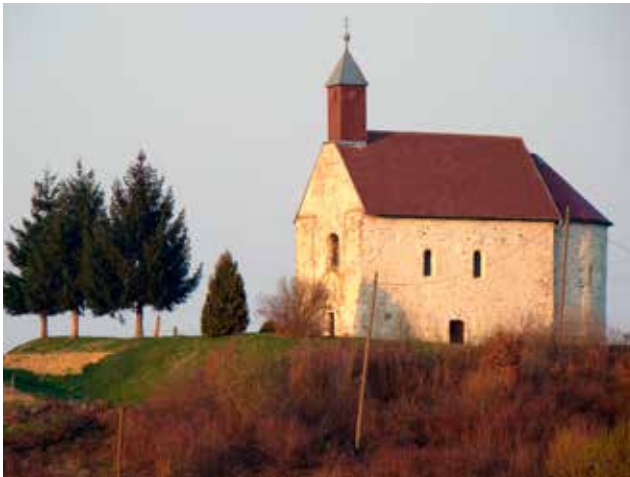
5 Martin, crkva sv. Martina, pogled s jugozapada (foto: R. Ivanušec, 2013.)
Martin, church of St Martin, southwest view (photo: R. Ivanušec, 2013)

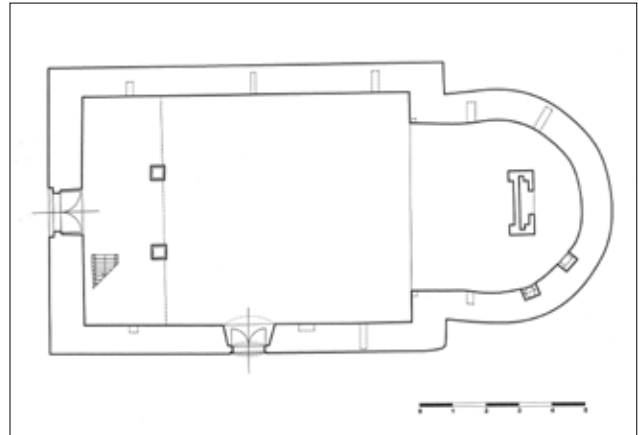
6 Martin, crkva sv. Martina, tlocrt u visini prizemlja – postojeće stanje (crtež: D. Zahirović)

Martin, church of St Martin, ground floor plan – present condition (drawing: D. Zahirović)

nejednaka. Zapadni zid broda crkve i zid apside debljine su 105–107 cm, u odnosu na bočne zidove broda crkve koji su nešto tanji i debljine su 85–90 cm. Temeljna stopa zidana je od masivnog kamenja i neznatno je istaknuta u odnosu na zidove. Visina temeljne stope je 150 cm.¹⁹ Apsida je presvođena bačvastim svodom, a brod crkve tabulatom. Krovnište je dvoslivno i pokriveno biber crijepom. Iznad zapadnog pročelja nalazi se drveni tornjić pokriven piramidalnom kapom s pokrovom od lima (sl. 5-8).

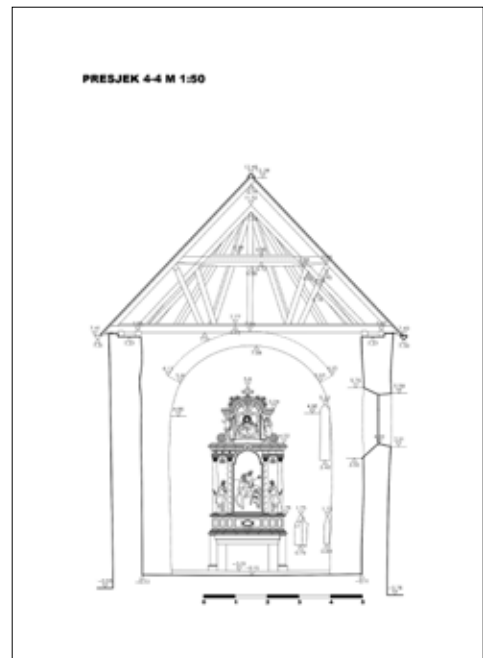
8 Poprečni presjek – pogled prema istoku (crtež: D. Zahirović)
Cross section – east view (drawing: D. Zahirović)

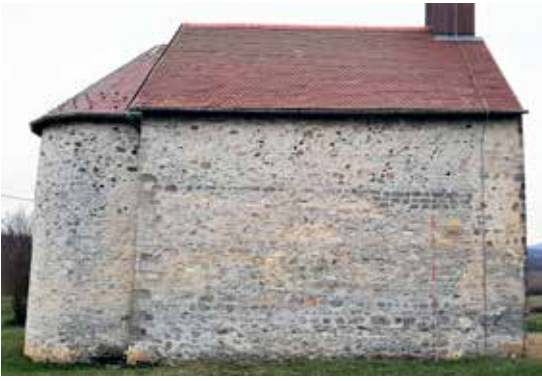
9 Martin, crkva sv. Martina, sjeverni zid broda crkve – zid od priklesanog kamena u horizontalnim redovima (13. st.) do visine 5,20 m (foto: R. Ivanušec, 2021.)

Martin, church of St Martin, northern nave wall – veneer stone wall arranged in horizontal rows (13th ct.) up to 5.2 m in height (photo: R. Ivanušec, 2021.)

Na crkvi sv. Martina romanički način zidanja priklesanim kamenom, u horizontalnim redovima, prisutan je na sjevernom zidu do visine oko 5,20 m, na južnom zidu broda crkve te na apsidi, otprilike do visine tjemena prozora (sl. 9).

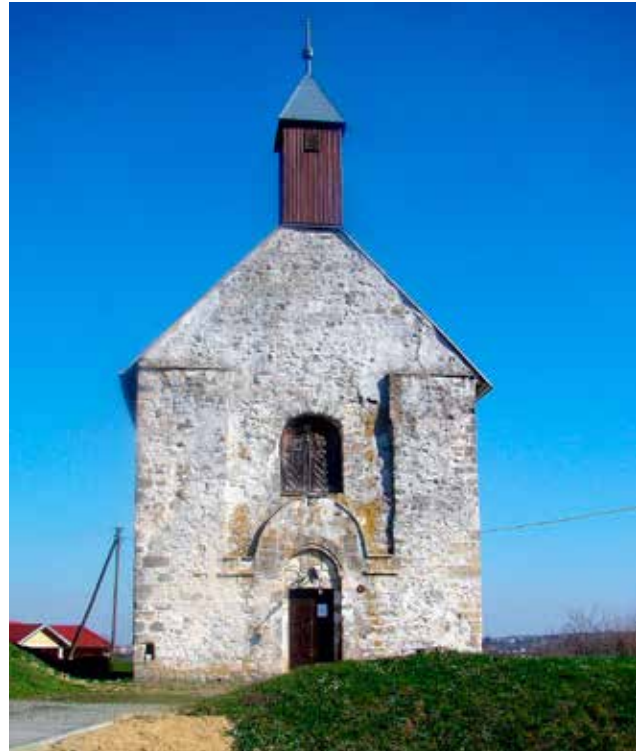
10 Martin, crkva sv. Martina, zapadno pročelje – postojeće stanje (foto: R. Ivanušec, 2021.)

Martin, church of St Martin, west façade – present condition (photo: R. Ivanušec, 2021)

kve upućuju i blago istaknute nepravilne površine lica zida u širini 100–150 cm koje se pružaju u visinu, do početka zabata zapadnog pročelja, kao i graditeljske spojne bočne reške koje se naziru na sjeverozapadnom i jugozapadnom uglu crkve (sl. 10).

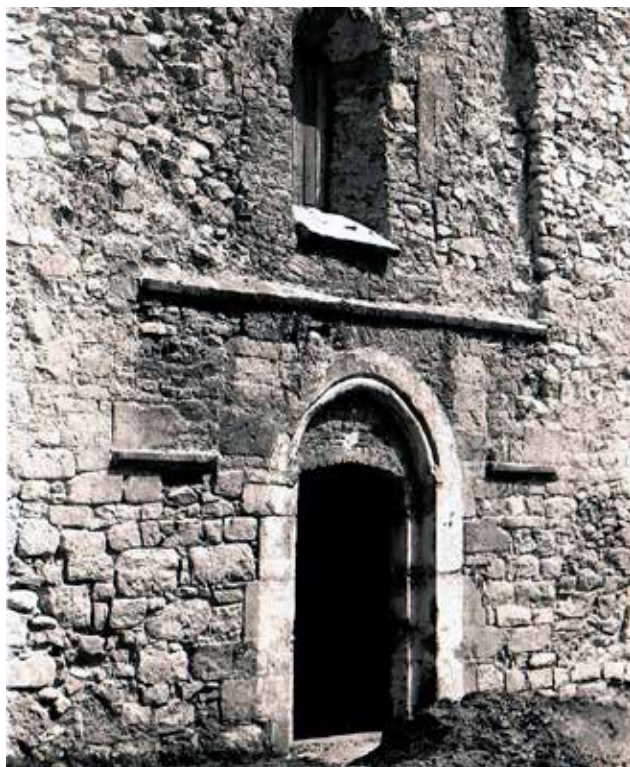
11 Martin, crkva sv. Martina, zapadno pročelje nakon uklanjanja barokne pročeljne žbuke u obnovi crkve 1977. (foto: D. Majer, 1977.)

Martin, church of St Martin, west façade after the removal of Baroque façade plaster during the 1977 church restoration (photo: D. Majer, 1977)

Na fotografiji iz 1977. godine nakon uklanjanja barokne pročeljne žbuke može se vidjeti obim zahvata barokne obnove na zapadnom pročelju crkve. Nakon uklanjanja korpusa zvonika između tjemena lunete portala izveden je okapni vijenac od opeka koji je uklonjen prilikom posljednje obnove pročelja. Za izravnavanje fakture zida i za izvedbu užega segmentnog zaključenog prozora koristili su se usitnjeni lomljeni kamen i opeka (sl. 11-13).

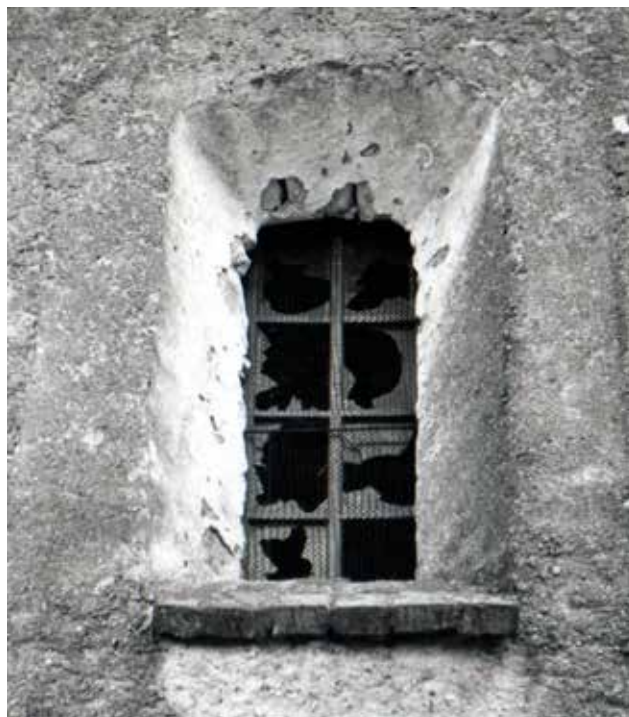
12 Martin, crkva sv. Martina, barokni prozor formiran na poziciji nekadašnjega ulaznog otvora na zapadnom pročelju crkve – stanje prije obnove crkve 1977. (foto: D. Majer 1977.)

Martin, church of St Martin, Baroque window which replaced the former entrance opening on the west façade – condition before the 1977 church restoration (photo: D. Majer, 1977)

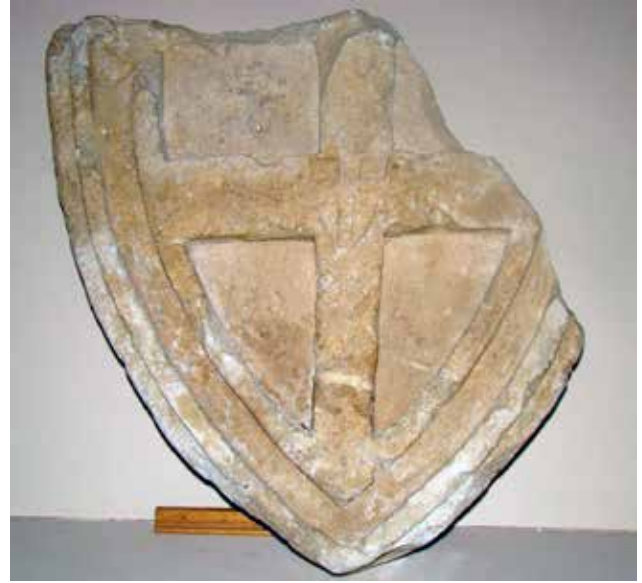
14 Martin, crkva sv. Martina, templarski grb u obliku štita otkriven u obnovi crkve 1997. (foto: R. Ivanušec, 2010.)

Martin, church of St Martin, shield-shaped Templar coat of arms discovered during the 1997 church restoration (photo: R. Ivanušec, 2010)

Svakako jedan od najvažnijih nalaza obnove templarske crkve sv. Martina 1977. godine jest otkriće templarskog grba u obliku klinastoga gotičkog štita. Grb je otkriven u parapetu segmentno zaključenoga baroknog prozora. Veličina grba je 58 x 58 cm i izrađen je od kamena pješčenjaka. Grb nije sačuvan u cjelovitom izvornom obliku, nedostaje mu gornji desni ugao. Kompozicija štita sastoji se od plastično naglašenoga velikog križa koji obrubljuje tanja konveksna rubna traka. U središnjem dijelu plastično naglašenog križa ukomponiran je manji križ unutar manjega klinastog štita. Oblikovanje grba ukazuje na to da se radi o tipu grba kakav susrećemo tijekom čitavog 13. stoljeća i koji se sastoji samo od štita, u odnosu na grbove iz 14. i

ljenjem kvadrata na četiri dijela. Ovakva jednostavnost odraz je novog načina promišljanja komponiranja sakralne arhitekture i razrade detalja koji uvode cistercitski graditelji, sa shemom s dva zarotirana kvadrata i čistim brojčanim odnosima koja traje kroz čitavo gotičko razdoblje sve do 16. stoljeća²⁵ (sl. 14, 15).

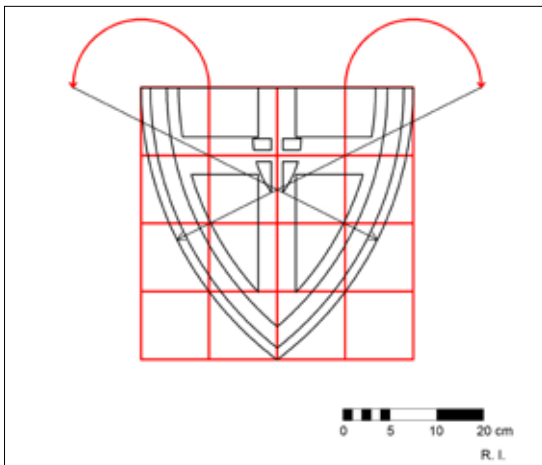
15 Martin, crkva sv. Martina, grafička konstrukcija templarskog grba u obliku štita (crtež: R. Ivanušec, 2021.)

Martin, church of St Martin, graphic rendering of the shield-shaped Templar coat of arms (drawing: R. Ivanušec, 2021)

15. stoljeća kada se motivi kompozicije proširuju i obogaćuju dodavanjem drugih atributa (kacige, nakita na kacigi, plašta i drugih motiva), ovisno o društvenim prilikama i umijeću kamenoklesara. Konstrukcija grba određena je u omjeru: $\text{š:v} = 1:1$ dijeljenjem stranice kvadrata na četiri dijela. Identičnu jednostavnu konstrukciju posjeduje gotički klinasti oblik štita s nadgrobne ploče Radoslava de Gare, sina Krestonje „de Gara“ iz župe Gora za koji se pretpostavlja da je s kraja 13. stoljeća.²⁴ Kao i kod templarskog grba, konstrukcija štita je jednostavna i izvedena je dije-

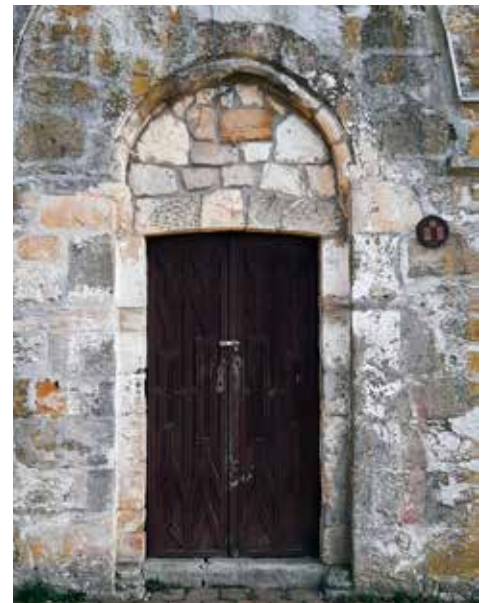
16 Martin, crkva sv. Martina, zapadni portal crkve – postojeće stanje (foto: R. Ivanušec, 2021.)

16. Martin, church of St Martin, west church portal – present condition (photo: R. Ivanušec, 2021)

U podnožju zapadnog pročelja nalazi se portal romaničkih karakteristika s profilacijom „Wulst“.²⁶ S obzirom na zahvat pregradnje i kasniju baroknu obnovu crkve, portal se nije sačuvao u svom izvornom oblikovanju. Portalu

nedostaju bočni 3/4 stupići od kojih su ostale samo baze, kao i kapiteli bočnih stupića. Nadalje, portalu nedostaje i polukružna kamena ploča koja je zamijenjena u baroknoj obnovi zidanom ispunom od opeka i usitnjenog lomljenog kamena. Prilikom te obnove visina svijetlog otvora portala je snižena. U komparaciji s drugim portalima 13. stoljeća, sličnu „Wulst“ profilaciju lunete portala posjeduje portal prijelaznog stila crkve sv. Križa u naselju Križovljan kraj Ludbrega. U odnosu na torusnu profilaciju portala crkve sv. Martina, kod ove profilacije osjeća se tendencija ka zašiljenosti, što je već odlika prijelaznog stila oko 1200. godine i prijelaza iz romanike u gotiku.²⁷ Profilaciju u obliku torusa posjeduje i portal crkve sv. Petra u naselju Koška u okolici Našica.

portala i lunete portala (visina : širina). Omjer 1:1 (visina : širina) korišten je i u oblikovanju baze stupića. Debljina stupića iznosila je 10,8 cm, što je 1/10 debljine zapadnog zida. Lijevo i desno od zapadnog portala na zidu se nalaze dva izduljena profilirana ulomka od kamena pješčenjaka duljine 73 cm. Kamene ulomci oblikovani su u svome donjem dijelu jednostavnom skošenom profilacijom. Prema svom oblikovanju i položaju na pročelju, vjerojatno je riječ o kamenim profiliranim ulomcima iz razdoblja srednjeg vijeka, koji su ugrađeni naknadno u zapadni zid crkve prilikom barokne obnove (sl. 16-18).

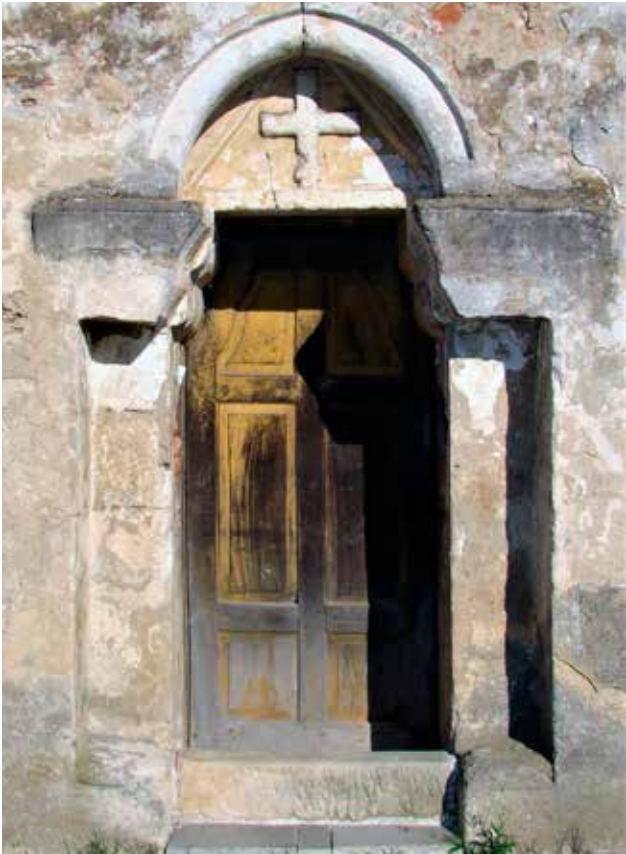
17. Križovljan kod Ludbrega, crkva sv. Križa, zapadni portal – postojeće stanje (foto: R. Ivanušec, 2011.)

Križovljan near Ludbreg, church of the Holy Cross, west portal – present condition (photo: R. Ivanušec, 2011)

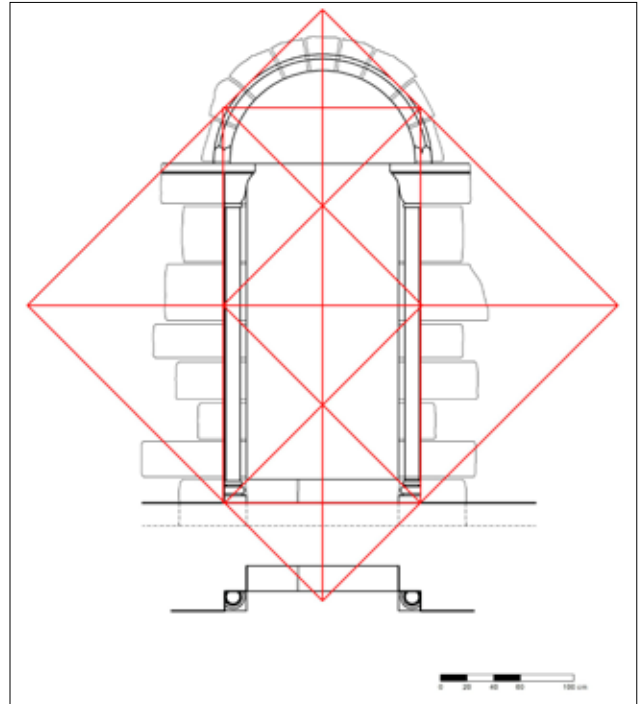
18. Martin, crkva sv. Martina, grafička konstrukcija zapadnog portala – rekonstrukcija (crtež: R. Ivanušec, 2021.)

Martin, church of St Martin, graphic rendering of the west portal – reconstruction (drawing: R. Ivanušec, 2021)

U oblikovanju zapadnog portala korišteni su neki uobičajeni brojčani omjeri 1:2 i 1:1, koji su prisutni u 13. stoljeću i početkom 14. stoljeća na nekim sakralnim objektima Požeške kotline. Na tim sakralnim objektima zamjetan je utjecaj graditelja cistercijske opatije u Kutjevu, koja je osnovana 1232. godine.²⁸ Na primjeru zapadnog portala crkve u Martinu upotrijebljen je primjerice omjer 1:2 (svijetla širina : svijetla visina) za određivanje svijetlog otvora

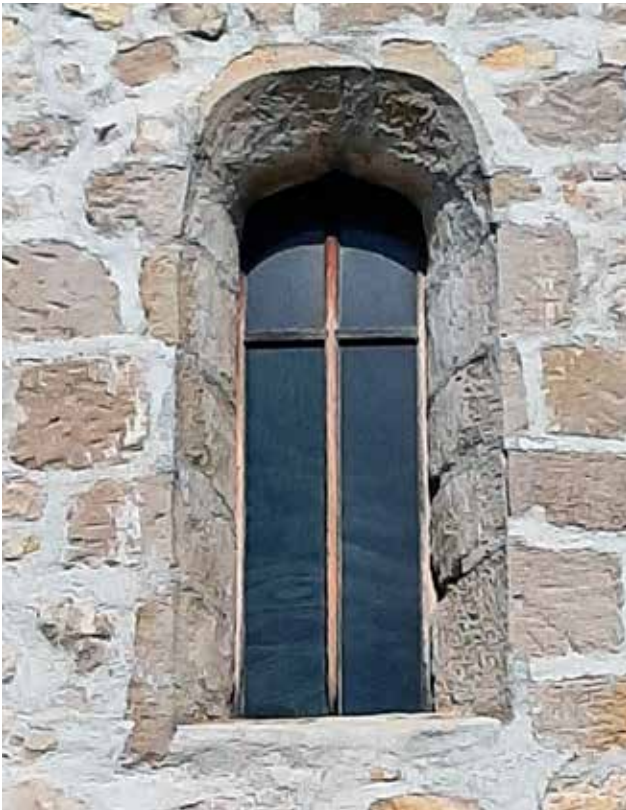
19 Martin, crkva sv. Martina, prozor na južnom zidu broda crkve (foto: R. Ivanušec, 2021.)

Martin, church of St Martin, window on the southern nave wall (photo: R. Ivanušec, 2021)

Iznad bočnog portala južno pročelje crkve rastvoreno je s dva prozora dubokih stranica koji su zaključeni polukružnim nadvojima. Samo oblikovanje prozora, njihova svijetla širina i visina, kao i gruba kamenoklesarska obrada nadvoja prozora i bočnih stranica ukazuju da su izvorno užji prozori prošireni, vjerojatno u baroknoj obnovi crkve (sl. 19).

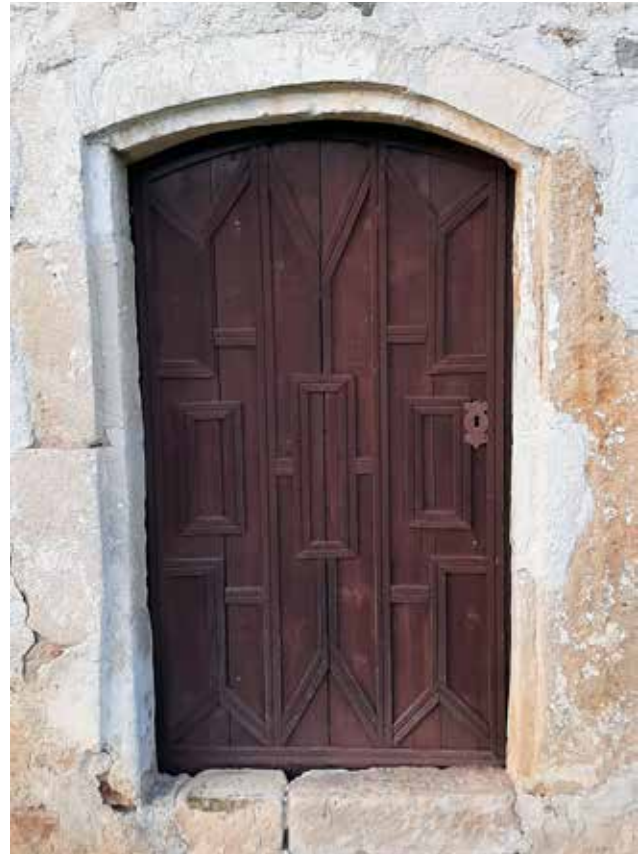
20 Martin, crkva sv. Martina, južni bočni portal (foto: R. Ivanušec, 2021.)

Martin, church of St Martin, south lateral portal (photo: R. Ivanušec, 2021)

U središnjoj osi južnog pročelja smješten je bočni ulaz u crkvu. Bočni južni portal jednostavno je zaključen segmentnim nadvojem. Visina svijetlog otvora je 170 cm, a širina 96 cm. Kamenoklesarska obrada kamenog okvira portala ukazuje na nižu razinu znanja i kamenoklesarskih vještina majstora klesara u odnosu na kvalitetniji kamenoklesarski rad koji je prisutan na očuvanim elementima romaničkoga zapadnog porta-

la. To je posebno uočljivo u gruboj, pomalo nezgrapnoj obradi rubne stupnjevane profilacije okvira južnoga bočnog portala. Pomalo nevješto klesanje upućuje na pretpostavku da je portal izveden znatno kasnije, možda početkom 16. stoljeća, na što ukazuju i danas slabo čitljive urisane godine 15(?)5. koje se naziru na lijevoj strani segmentnog nadvoja. I na nekim drugim srednjovjekovnim crkvama prijelaznog stila u središnjem dijelu Slavonije (crkva sv. Mihovila u Ratkovici,

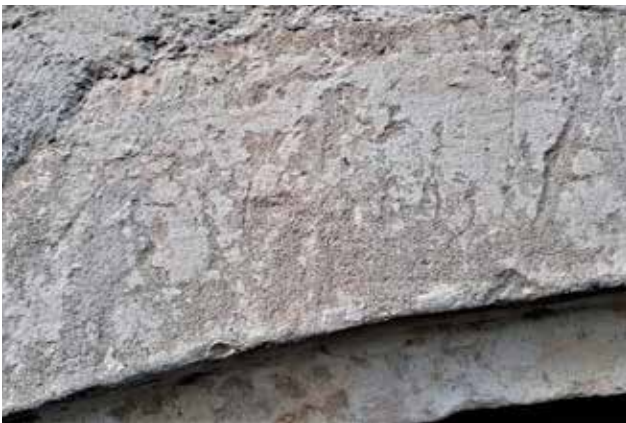
21 Urisana godina 15(?)5. na segmentnom nadvoju južnoga bočnog portala (foto: R. Ivanušec, 2021.)

Year 15(?)5 inscribed on the segmental intrados of the south lateral portal (photo: R. Ivanušec, 2021)

crkva sv. Luke u Srednjem Lipovcu) također pronalazimo urisane godine koje vjerojatno ukazuju na njihove kasnije obnove tijekom 16. i 17. stoljeća²⁹ (sl. 20, 21).

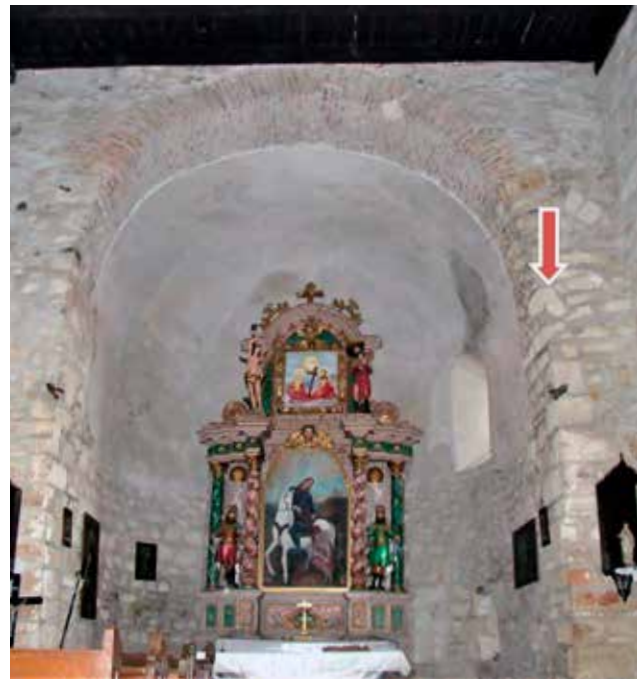
22 Martin, crkva sv. Martina, unutrašnjost crkve – bačvasti svod apside, crvena oznaka pete nekadašnjeg polukružnog luka (foto: R. Ivanušec, 2021.)

Martin, church of St Martin, interior – apse barrel vault, red marking of the springer of the former semi-circular arch (photo: R. Ivanušec, 2021)

Crkva je na istočnoj strani zaključena dubokom polukružnom apsidom. Vanjska duljina apside je 5,06 m. Neke pojedini detalji na dijelu istočnog zida broda crkve, ukazuju na to da je apside povišena istodobno s dogradnjom zvonika. Romanička crkva imala je izvorno nižu apsidu, na što upućuju i radijalno uzidani komadi priklesanog kamena na južnoj strani istočnog zida broda crkve. Njihov položaj u zidu ukazuje da je riječ o peti nekadašnjega nižeg polukružnog luka bačvastog svoda apside (sl. 22).

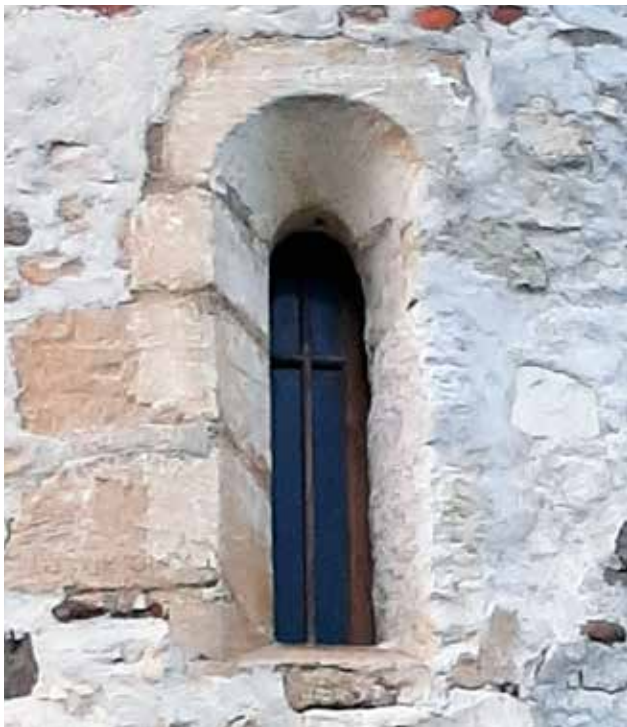
23 Martin, crkva sv. Martina, jugoistočni prozor apside (foto: R. Ivanušec, 2021.)

Martin, church of St Martin, south-eastern apse window (photo: R. Ivanušec, 2021)

Istim formatima opeka zidana je ranogotička franjevačka crkva sv. Antuna Padovanskog u Našicama koja je građena u posljednjim desetljećima 13. stoljeća.³¹ Povišenje svetišta vidljivo je i s vanjske strane na fakturi zida apside. Dok je dio zida do otprilike visine tjemena prozora svetišta zidan priklesanim kamenom slaganim u horizontalnim redovima, gornji dio zida apside zidan je lomljenim kamenom različite veličine, što je samo jedan od dokaza kasnije pregradnje. Unutrašnjost apside je osvijetljena dvama uskim prozorima dubokih i gotovo okomitih skošenih špaleta. Prozor na jugoistočnoj strani svetišta zadržao je svoju izvornu veličinu svijetlog otvora i prozorske niše tijekom kasnijih obnova crkve. Visina svijetlog otvora tog prozora je 101 cm, a širina 27 cm. Visina njegove prozorske niše je 127 cm, a širina 42 cm. Prozor je zaključen polukružnim nadvojem koji je klesan od jednog komada, što je jedno od obilježja romaničkih prozora u 13. stoljeću. Na bočnim stranama prozor ima profilaciju za ostakljenje. Prozorska niša određena je omjerom 1:3, odnosno s kvadrangulacijom s 3 kvadrata. Sama veličina prozora ukazuje na tip prozora koji nije određen karakterističnim romaničkim omjerom 1:2 (kao što su prozor na južnom zidu broda crkve BDM u Bapskoj, prozor polukružne apside crkve sv. Martina u Lovčiću), već omjerom 1:3 koji je posebno u primjeni na crkvama prijelaznog stila. U odnosu na prozor na jugoistočnoj strani, koji nije pretrpio nikakve intervencije u kasnijim obnovama, prozor u središnjoj osi apside djelomično je preoblikovan u svome gornjem dijelu. Prilikom pregradnje apside izvorni lučni nadvoj zamijenjen je segmentnim nadvojem (sl. 23, 24).

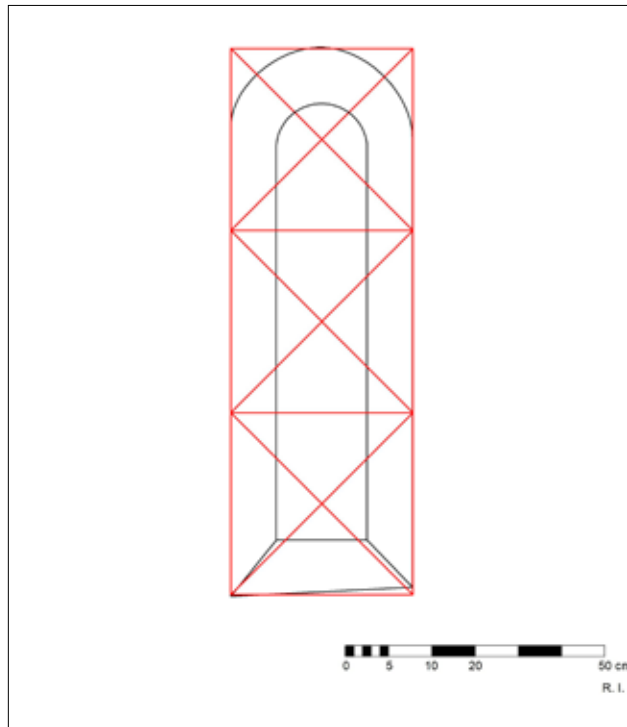
24 Martin, crkva sv. Martina, kvadrangulacija jugoistočnog prozora apside (crtež: R. Ivanušec, 2021.)

Martin, church of St Martin, quadrangulation of the south-eastern apse window (drawing: R. Ivanušec, 2021)

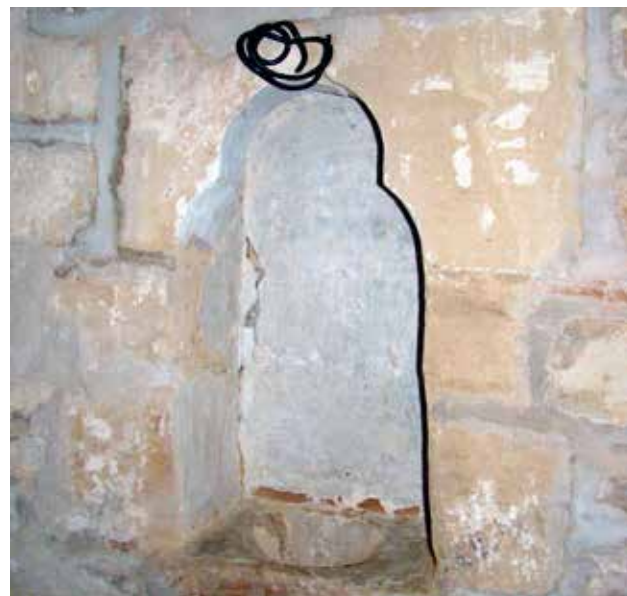
25 Martin, crkva sv. Martina, sakrarij na jugoistočnoj strani apside (foto: R. Ivanušec, 2020.)

Martin, church of St Martin, sacrarium on the south-eastern side of the apse (photo: R. Ivanušec, 2020)

Jedno od obilježja unutrašnjeg prostora apside templarske crkve sv. Martina u Martinu jesu dvije trolisno završene zidne niše na jugoistočnoj strani apside. Jugoistočna zidna niša predstavlja sakrarij. Zidna niša ima u podnožju kružno udubljenje s otvorom za ispuštanje vode u jezgru zida. Istočna zidna niša nema otvor za izljev vode i vjerojatno je riječ o svetohraništu. Visina zidnih niša je 97 cm, širina 48 cm, a dubina 37 cm. Veličina zidnih niša određena je omjerom 1:2 (širina : visina). Slične dvije zidne niše, ali bogatijeg oblikovanja, posjeduje ranogotička templarska crkva BDM u Gori, iz druge četvrtine 13. stoljeća.³² U odnosu na rustikalne zidne niše martinske crkve, trolisno završene zidne niše templarske crkve u Gori uokviruje profilacija u obliku torusa koja je obilježje prijelaznog stila iz romanike u gotiku oko 1200. godine i u 13. stoljeću.³³ Zidne niše iz ranogotičke templarske crkve u Gori većih su dimenzija – visoke su 150 cm, široke 94 cm i duboke 60 cm (sl. 25, 26).

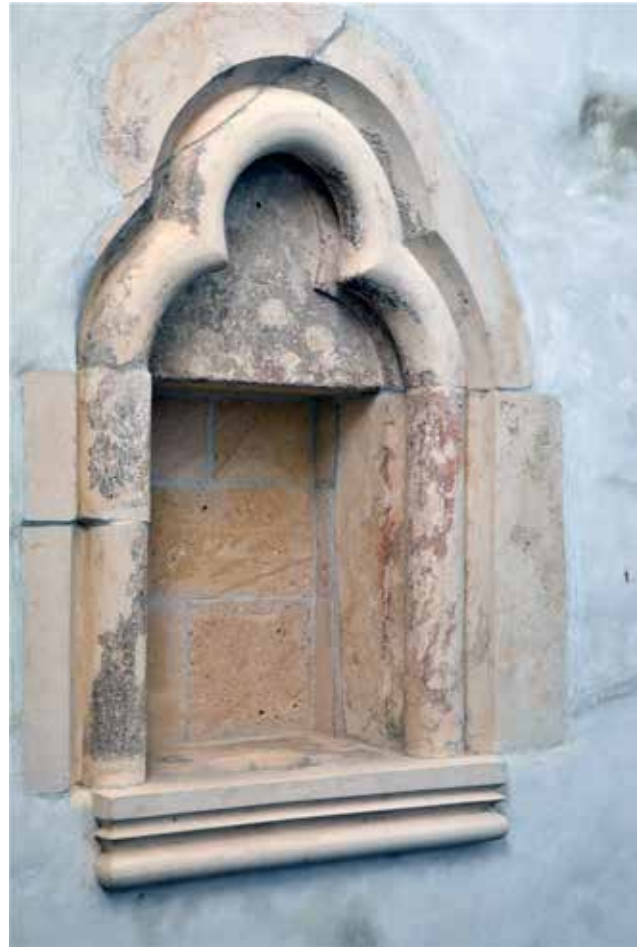
26 Gora, templarska ranogotička crkva BDM, sakrarij na južnom zidu svetišta (foto: R. Ivanušec, 2015.)

Gora, early Gothic Templar church of St Mary, sacarium on the southern presbytery wall (photo: R. Ivanušec, 2015)

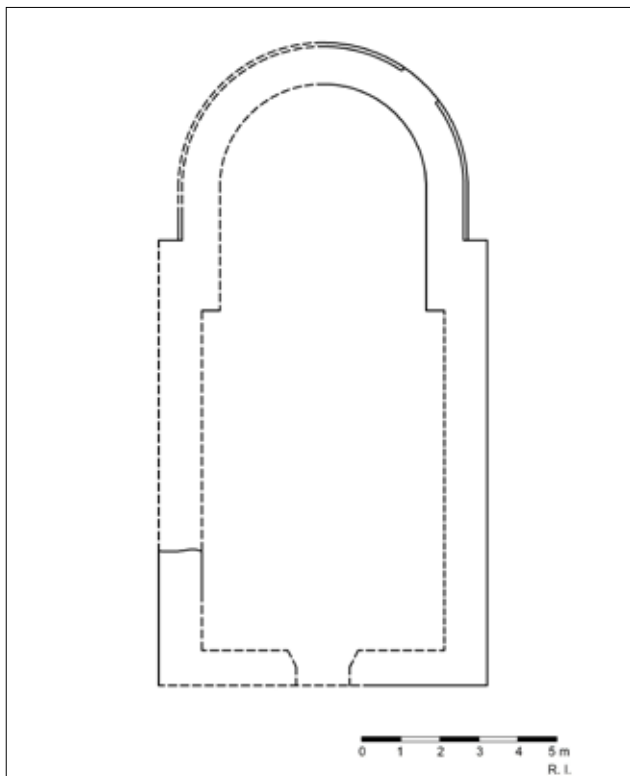
28 Drežnik kod Rešetara, crkva sv. Grgura dr. pol. 13. st., romaničko-ranogotička crkva s izduljenim polukružnim svetištem u Slavoniji (crtež: R. Ivanušec)

Drežnik near Rešetari, church of St Gregory, second half of the 13th century, Romanesque – early Gothic church with elongated semi-circular presbytery in Slavonia (drawing: R. Ivanušec)

ske duljine 5 m, iste duljine kao i apsida crkve sv. Martina u Martinu.³⁶ Nešto kraću polukružnu, duljine 4,15 m, ima danas pravoslavna crkva Bogorodice u Koprivni južno od Osijeka, nekada ivanovačka crkva.³⁷ Izduljenu polukružnu apsidu posjeduje romaničko-ranogotička crkva sv. Mihovila u Ratkoviću.³⁸ Duboka ovalna apsida te crkve nešto je plića od pola kružnice i duljine je 4,79 m. Apsida je kvalitetno presvođena bačvastim svodom i polukupolom od kamena (sl. 28, 29).

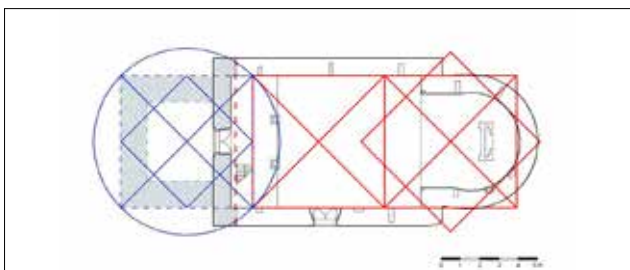
30 Grafička analiza – pokušaj kvadrangulacije tlocrta crkve sv. Martina nakon pretpostavljene zapadne dogradnje zvonika (analiza i crtež: R. Ivanušec, 2021.)

Graphic analysis – attempt of quadrangulation of the floor plan of the church of St Martin after the assumed addition of the western bell tower (analysis and drawing: R. Ivanušec, 2021)

Grafička analiza tlocrta na način srednjovjekovnog projektiranja, kao i analiza strukturnih odrednica, vrste materijala i načina zidanja ukazuju na zahvat pregradnje izvornoga romaničkog korpusa crkve. Tlocrt manje romaničke crkve izvorno je bio komponiran u romaničkom omjeru 1:2, što predstavlja omjer unutrašnje širine broda prema unutrašnjoj duljini crkve. Konstrukcija tlocrta bila je određena geometrijskom shemom kvadrangulacije s dva kvadrata veličine stranica 6,85 m.

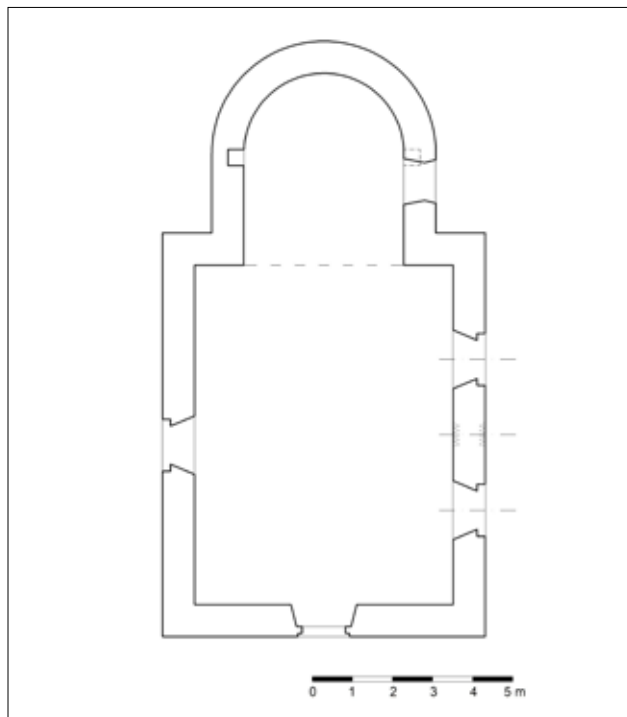
29 Ratkovic, crkva sv. Mihovila, kraj 13. i poč.14. st., romaničko – ranogotička crkva s izduljenim polukružnim svetištem u Slavoniji (crtež: Z. Horvat, preuzeto iz HORVAT, ZORISLAV; MIRNIK, IVAN, 1977., 150.)

Ratkovic, church of St Michael, late 13th and early 14th ct., Romanesque – early Gothic church with elongated semi-circular presbytery in Slavonia (drawing: Z. Horvat, source: HORVAT, ZORISLAV; MIRNIK, IVAN, 1977, 150)

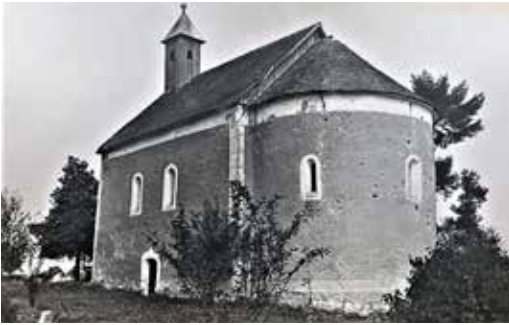
31 Martin, crkva sv. Martina, pogled s jugoistoka – stanje prije obnove crkve 1977. (foto: R. Bartolović)

Martin, church of St Martin, southeast view – condition before the 1977 church restoration (photo: R. Bartolović)

ni portal segmentnog nadvoja. Cjelovita obnova srednjovjekovne templarske crkve izvedena je u 18. stoljeću. Crkva sv. Martina tada je dobila baroknu kompoziciju žbukanog pročelja, s prskanom žbukom i zaglađenim uglovnim lezenama i žbukanim prozorskim okvirima. Prilikom te obnove uklonjen je zvonik na zapadnoj strani broda crkve. Zapadno pročelje je preoblikovano na takav način da je na poziciji nekadašnjega katnog polukružnog ulaznog otvora formiran uži barokno oblikovani prozor, prilikom čega je u ispunu zida ugrađen templarski grb u obliku štita. U baroknoj obnovi pročelja crkve djelomično je pregrađen zapadni romanički portal, od kojega su preostale samo romanička profilacija „Wulst“ koja je okruživala nekadašnju lunetu portala te profilirane baze stupića portala u njegovom podnožju. Na južnom pročelju neznatno su prošireni svijetli otvori romaničkih prozora (sl. 31).

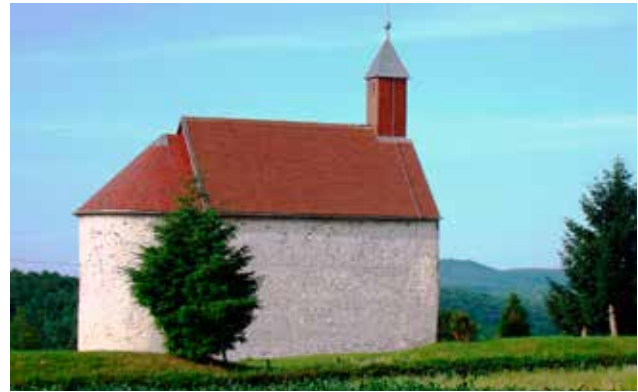
32 Martin, crkva sv. Martina, pogled sa sjevera (foto: R. Ivanušec, 2010.)

Martin, church of St Martin, north view (photo: R. Ivanušec, 2010)

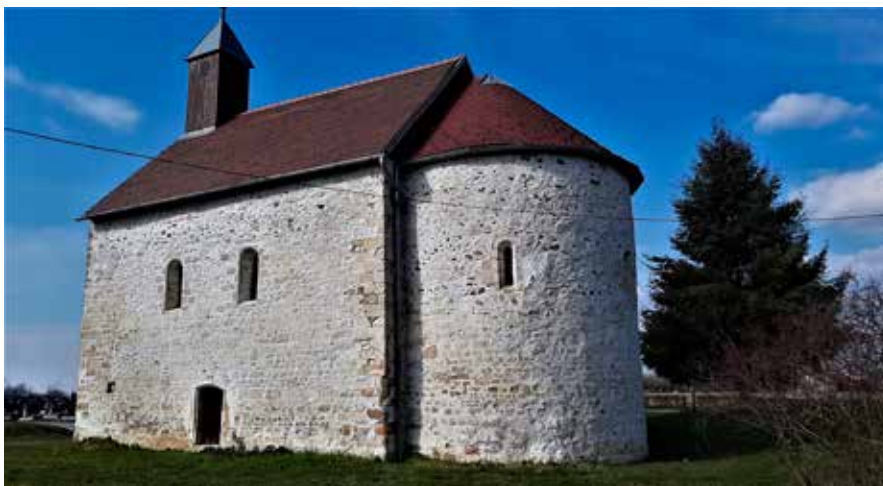
33 Martin, crkva sv. Martina, pogled s jugoistoka – postojeće stanje (foto: R. Ivanušec, 2021.)

Martin, church of St Martin, southeast view – present condition (photo: R. Ivanušec, 2021)
