# Tusculum

Irena Radić Rossi – David G. Ruff

## Rimski brod na Trsteniku u Kaštel Sućurcu

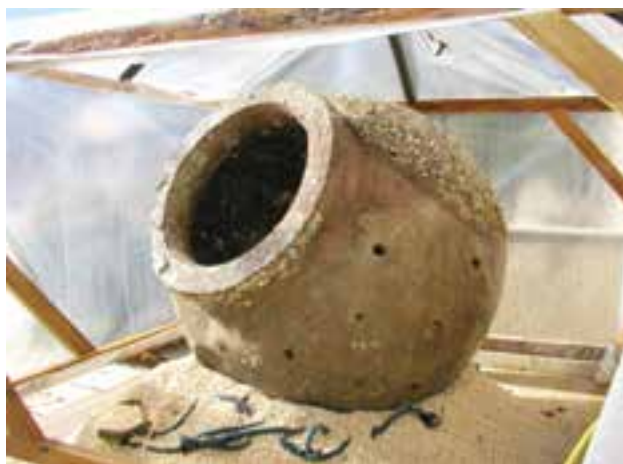
Slika 3  
Prošupljeni dolij nakon vađenja iz mora u Hrvatskom pomorskom muzeju (foto: I. Radić Rossi)

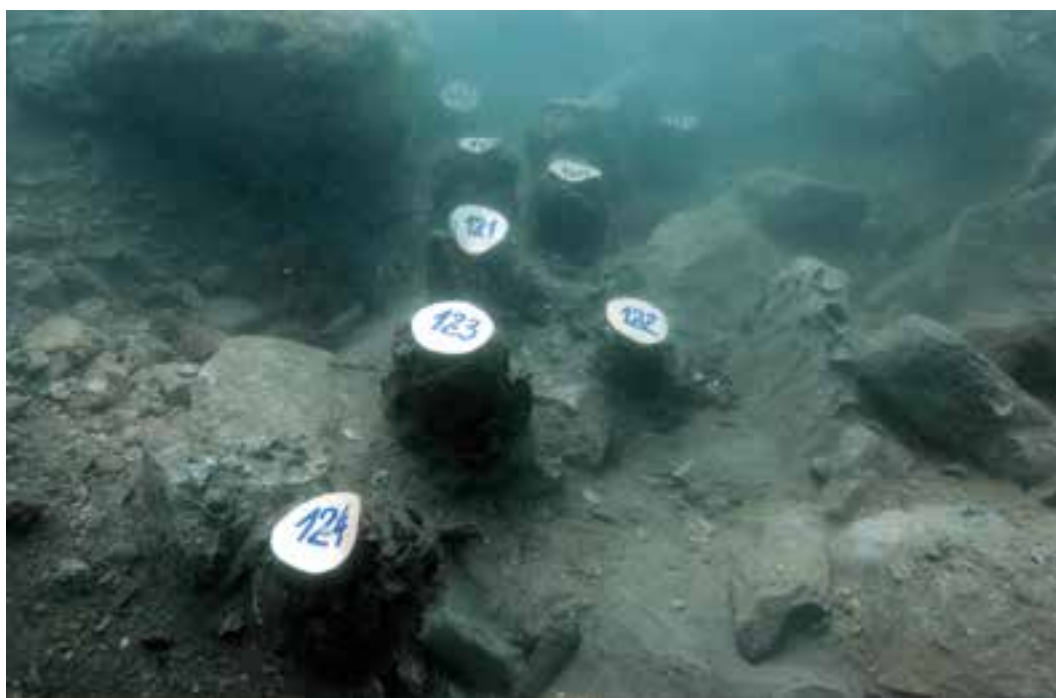
Slika 4  
Niz drvenih pilona na koje je vjerojatno bio položen pristupni dio malom pristaništu (foto: M. Brzac)

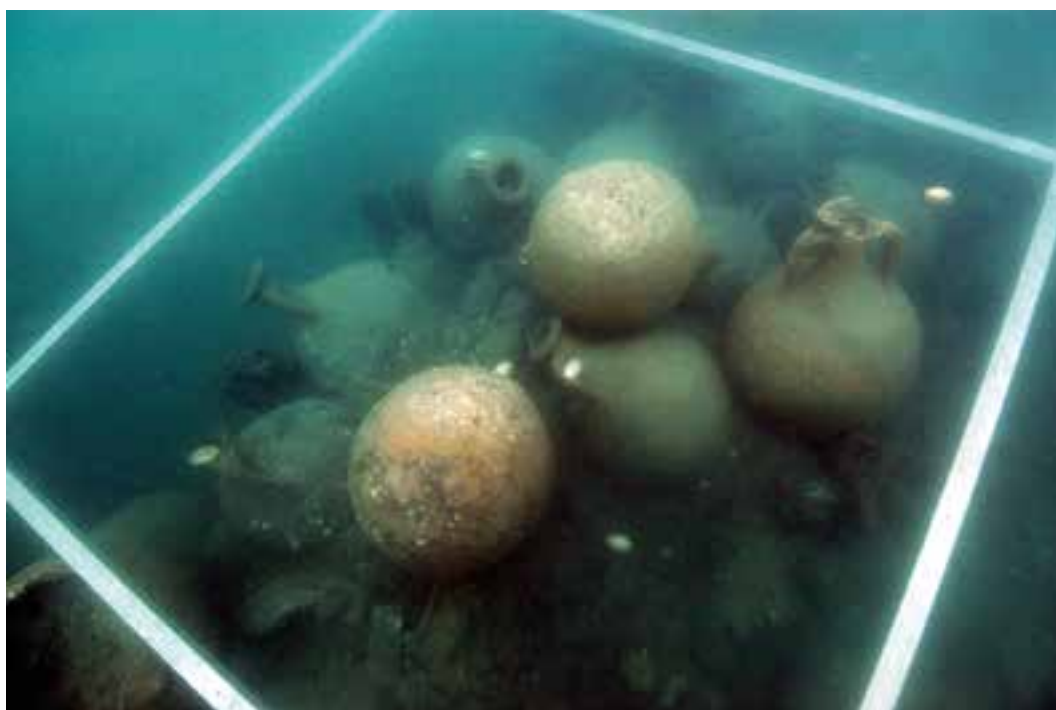
Slika 5  
Skupina amfora tipa Dressel 20 omeđena drvenim pilonima (foto: M. Brzac)

otvora.<sup>5</sup> Na nalazištu su u isto vrijeme zamijećene i dvije skupine hispanskih globularnih amfora tipa Dressel 20, koje su dijelom istražene tijekom sljedećih godina. Nastavkom istraživanja potvrđeno je i postojanje linearne strukture izrađene od dasaka i drvenih pilona, koja se proteže paralelno s obalom u dužini od preko 50 m, a u zapadnom dijelu nalazišta zaokreće prema sjeveru. Riječ je o ostatcima operativne obale iz koje je, vjerojatno, pri sredini izlazilo malo pristanište kojemu se pristupalo pomoću hodne površine položene na drvene pilone (sl. 4), a bilo je izrađeno pomoću nekoliko desetaka amfora tipa Dressel 20, koje su s istočne i zapadne strane također bile učvršćene drvenim pilonima (sl. 2, 5).<sup>6</sup>

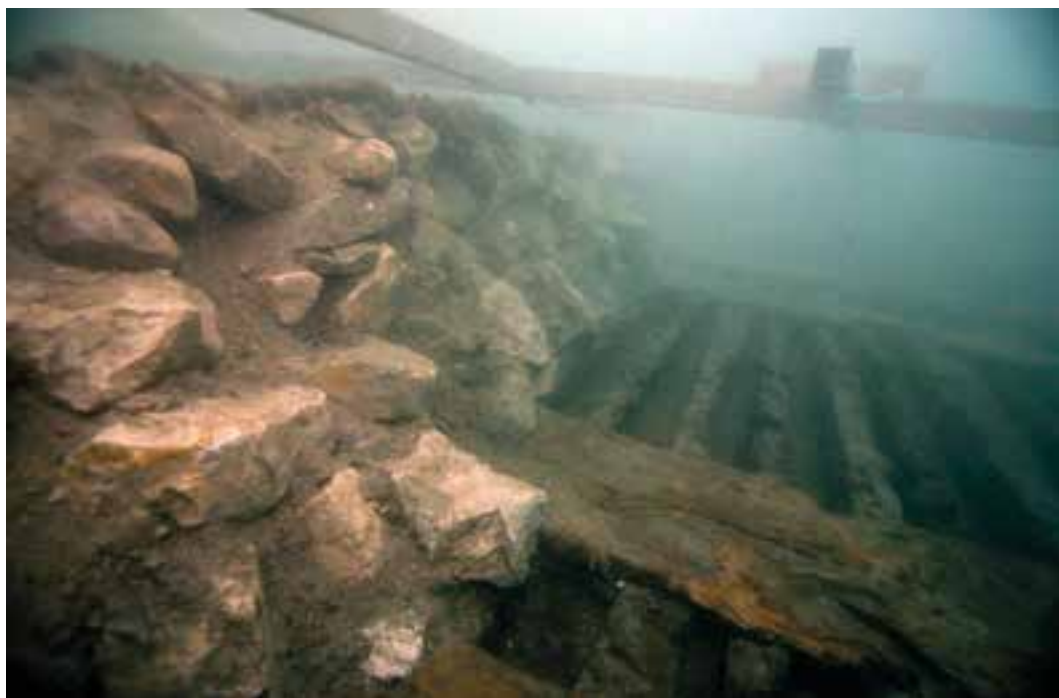
Slika 6  
Kamena ispuna broda u profilu nalazišta 2007. (foto: I. Radić Rossi)

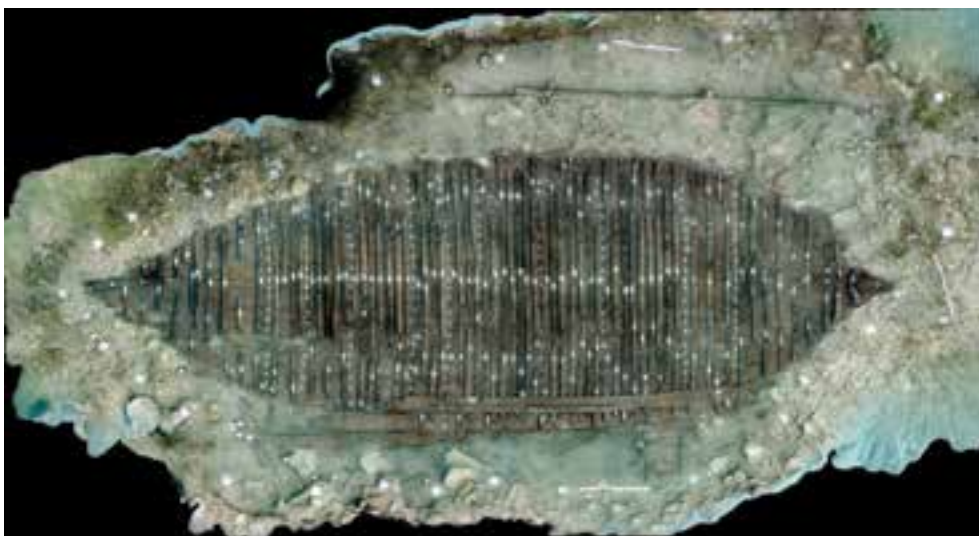
Slika 10  
Ortogonalni prikaz broda bez proveza, 2015.; prova udesno (3D model: K. Yamafune, D. G. Ruff, S. Govoričin)

napravljene su fotografije potrebne za izradu dva fotogrametrijska modela: prvi s provezama na originalnome mjestu unutar brodske konstrukcije (sl. 9),<sup>12</sup> a drugi bez proveza koje su uklonjene radi olakšanog proučavanja oplata i

orebrenja (sl. 10). Fotografije su obrađene u programu Agisoft PhotoScan, a na osnovi dobivenih modela, upotpunjenih bilješkama i fotografijama detalja, izrađen je plan nalazišta koji je poslužio za proučavanje brodske konstrukcije.

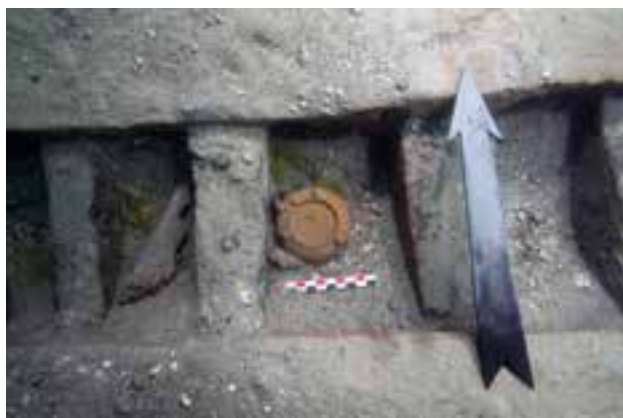
Slika 11  
Nalaz potpuno očuvane keramičke uljanice među broskim rebrima (foto: S. Govorčin)

planking and framing (Fig. 10). The site plan was done based on photogrammetric models (Fig. 12). Among the movable finds, a fully preserved ceramic oil lamp from the Early Roman Imperial period stands out, found next to the planking, between the frames, between two stringers on the port side of the ship (Fig. 11).

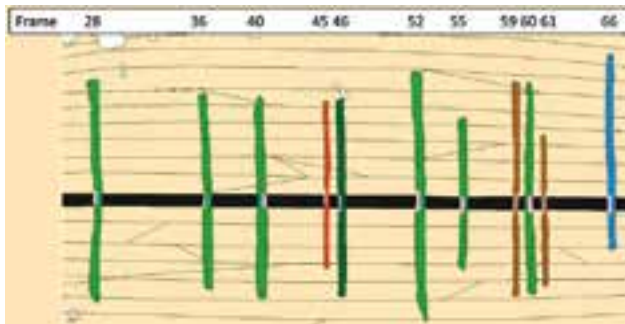
Slika 16

Rebra s usjecima: svijetlozelena = alepski bor; tamnozeleno = crni bor; smeđa = brucijski ili turski bor; narančasta = kesten; plava = hrast kitnjak (crtež: D. G. Ruff)

(sl. 16). Na dva rebra F59 i F61, izrađena od hrasta cera, nalaze se po dva pravokutna usjeka, od kojih je jedan otvoren prema pramčanom, a drugi prema krmnom dijelu broda. Na rebro F36 izveden je usjek koji gleda prema krmu, a na rebro F40 usjek koji gleda prema pramcu, što bi moglo sugerirati da je na njima bio postavljen neki element koji je danas izgubljen, a koji je mogao služiti za držanje kaljužne pumpe ili nekoga drugog dijela brodske

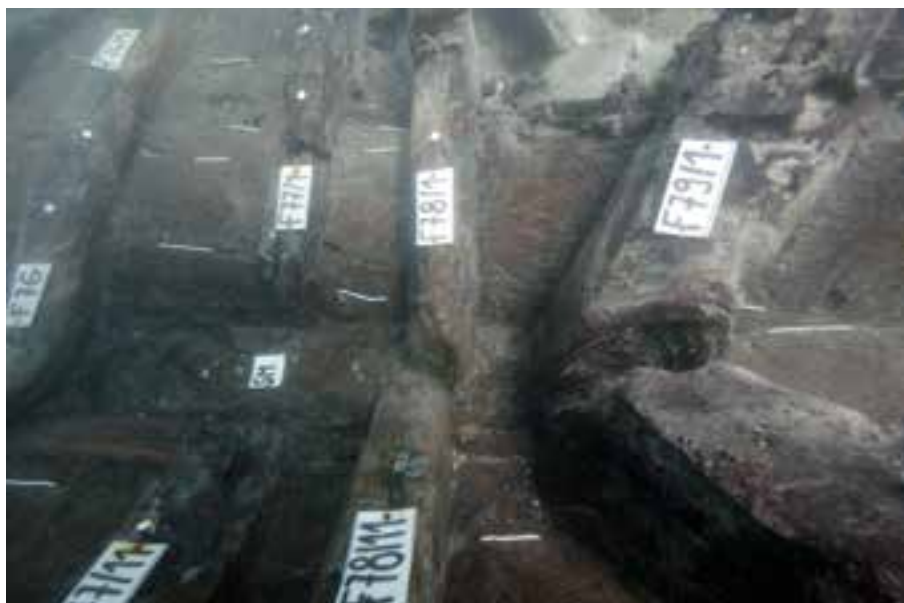
Slika 17  
Rebro F79 (foto: S. Govorčin)

Polurebrnice su se, kao što je rečeno, nalazile na krmi i na provi broda, ali je pramčani dio daleko bolje očuvan. U njemu se ističe posljednje rebro u nizu, označeno kao F79 (sl. 17). Izrađeno je od drveta jasena i razlikuje se od ostalih rebara. Bilo je vjerojatno izrađeno od jednog komada drveta u obliku slova V, ali se prelomilo pod teretom

ubačenog kamenja. S obzirom da mu i širina i visina iznose 12 cm, to je rebro najveće među pronađenim rebrima, a odlikuje se zakošenjem donje površine, namjerno napravljenim kako bi rebro dobro prionulo uz oplatu broda koja se na tome mjestu uzdiže. Zakošeno rebro postavlja se koso, a ne poprečno u odnosu na kobilicu,<sup>14</sup> što je i slučaj s rebrom F79. Na krmi je stanje malo drugačije; prvo očuvano rebro F11 naliči na rebro F78, a oba rebra izrađena su od alepskog bora. To bi moglo značiti da se prvo krmeno rebro nije očuvalo jer je krmeni dio lošije očuvan od onoga pramčanog. Ta pretpostavka sugerirana je i otiskom uočenim na voju SK3a, čija širina iznosi 11 cm, što bi donekle odgovaralo širini rebra F79.
