STRUČNI ČLANAK

Vještačenje u kaznenom postupku u povodu kaznenih djela prisile prema policijskim službenicima i zlouporabe droga

Studija slučaja u ovom članku opisuje korištenu metodu u cilju utvrđivanja postojanja mehaničkog oštećenja na vozilu nastalog uslijed ispaljenog zrna streljiva iz vatre nog oružja

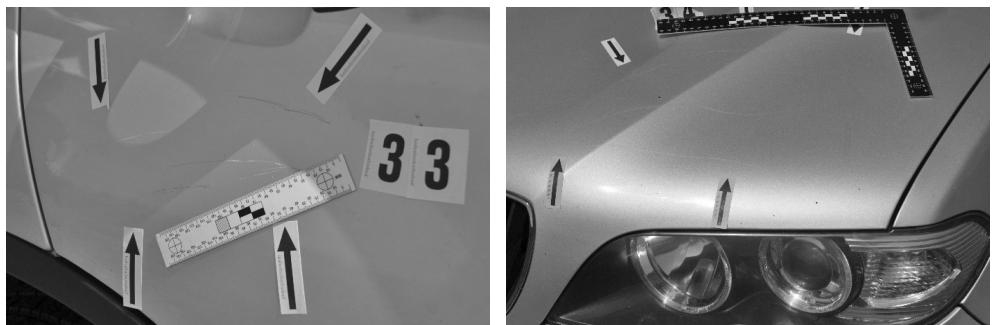
Fotografije 1 i 2: Strelicama su obilježeni tragovi pojedinih mehaničkih oštećenja nastalih naletom vozila na policijske službenike, a koji potječu od policijske opreme i odjeće

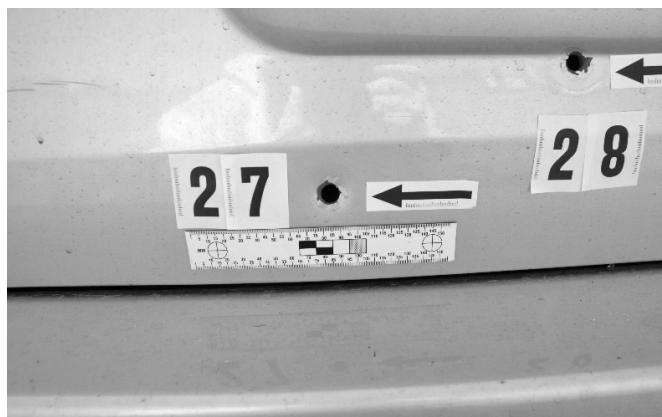
Fotografija 3: Pojedini evidentirani tragovi ulaznih mehaničkih oštećenja na stražnjem kraju vozila koja su nastala ispaljenim hicima iz vatrenog oružja policijskih službenika

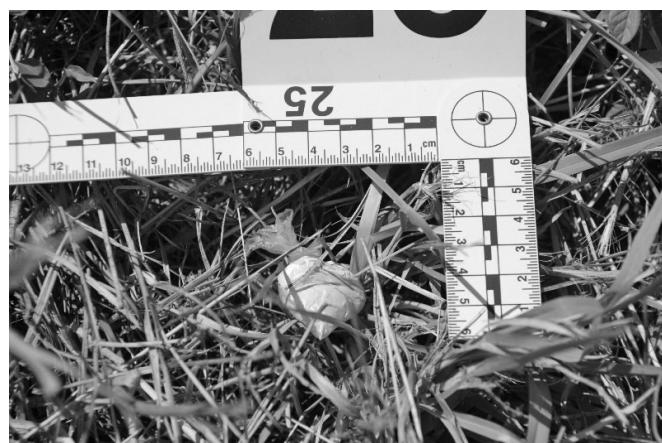
Fotografija 4: Jedna od dviju PVC vrećica sa sadržajem opojne droge, pronađena na mjestu događaja, a koje su bile odbačene prilikom bijega počinitelja

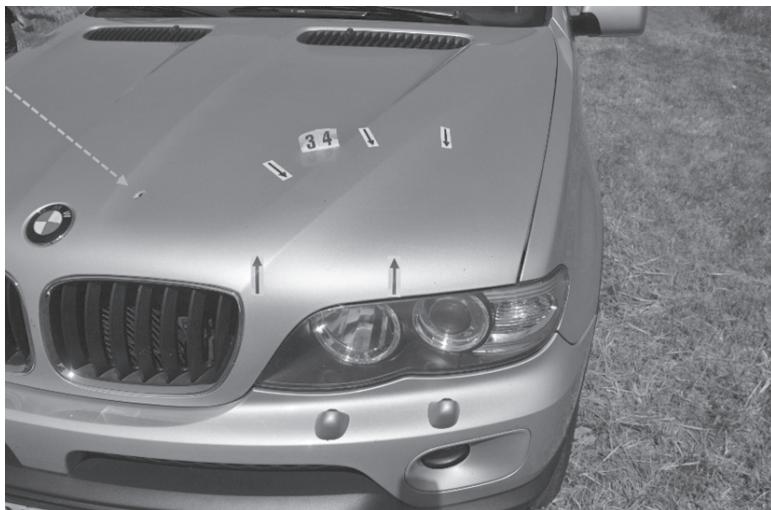
Fotografija 5: Strelicom označeno mjesto na prednjem dijelu poklopca motora vozila počinitelja za kojeg su imenovani stalni sudske vještaci balističke i prometno-tehničke struke izrazili sumnju u to da se radi o mehaničkom oštećenju koje bi moglo potjecati od hica ispaljenog iz vatreng oružja

i dokumentacije sadržane u sudskome spisu, dali mišljenje u kojem su izrazili sumnju kako provedenom očevidnom radnjom nije evidentirano mehaničko oštećenje na prednjem dijelu poklopca motora vozila počinitelja koje je moglo potjecati od hica ispaljenog iz vatreng oružja policijskih službenika. Prometni je vještak u svojem dijelu nalaza navodio i mogućnost kako je policija u cilju zaštite svojih službenika mogla u kratkom vremenu od svega par dana izmijeniti dio poklopca motora na kojem se nalazilo sporno mehaničko oštećenje prikazano na fotografiji broj 5 i označeno strelicom.

Analizirana je fotografija pod nazivom datoteke IMG-1171 (fotografija 5) koja je sadržavala slikovni prikaz spornog traga za koji su prethodno angažirani vještaci u dokaznom postupku izrazili sumnju da bi mogao potjecati od zrna streljiva ispaljenog iz vatreng oružja.

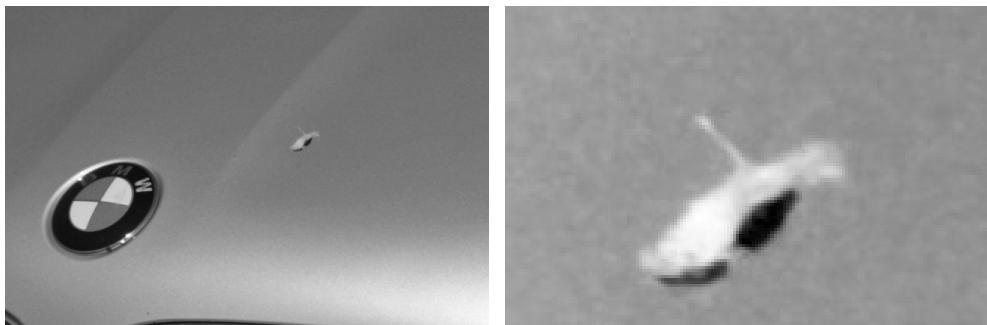
Fotografije 6 i 7: Uvećani detalji fotografije IMG 1171, tj. spornog traga - na prednjem dijelu poklopca motora vozila

Analizom fizikalnih svojstava spornog traga i podloge lima poklopca motora vozila (haube) na uvećanoj fotografiji izdvojenoj iz fotodokumentacije očevida (IMG 1171), vizualnom metodom bilo je moguće isključiti kako je sporni trag nastao kao posljedica mehanizma proboga ispaljenog zrna streljiva ili njegovih dijelova kroz limeni poklopac motora (haube).

Na temelju pregleda spornog traga prikazanog u fotodokumentaciji očevida i njegove uvećane snimke prikazane u fotodokumentaciji vještačenja, vizualnom je metodom bilo moguće isključiti mogućnost da je sporni trag nastao kao posljedica mehanizma proboja ispaljenog zrna streljiva ili njegovih dijelova kroz limeni poklopac motora (haube).

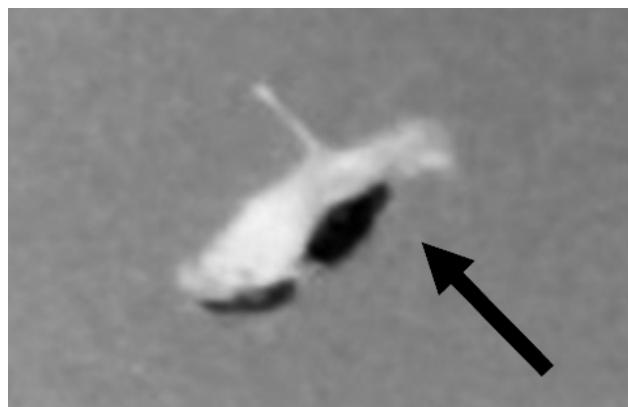
Naime, prema fizikalnim svojstvima spornog traga i podloge, vještak je zaključio kako je sporni trag najvjerojatnije ptičji izmet, tj. kašasta tvar koja se sastoji od tekućine bijele boje (izlučevine vode i mokraće) i čvrste tvari crne i smeđe boje (neprobavljeni dijelovi kukaca, biljaka ili sl.). Sporni trag nastao je slobodnim padom ptičjeg izmeta, tj. kašaste tvari pod određenim kutom. Krajnji izgled spornog traga posljedica je i djelomičnog slijevanja zbog zakrivljenog oblika površine podloge na koju je pao kao i utjecaja gravitacije.

Fotografija 8: Uvećana fotografija spornog traga (ptičjeg izmeta) prikazuje i izduživanje dijela traga (tekućine) u obliku bodljikaste projekcije, tzv. repića, strelica crvene boje pokazuje smjer udara o podlogu poklopca motora

Vizualnom analizom fizikalnih svojstava spornog traga i podloge, moguće je zaključiti da je sporni trag ptičji izmet, tj. kašasta tvar koja se sastoji od tekućine bijele boje (izlučevine vode i mokraće) i čvrste tvari crne i smeđe boje (neprobavljeni dijelovi kukaca, biljaka ili sl.), a nastao je slobodnim padom pod određenim kutom i djelomično se slijevajući sa zaobljenog poklopca motora (haube).

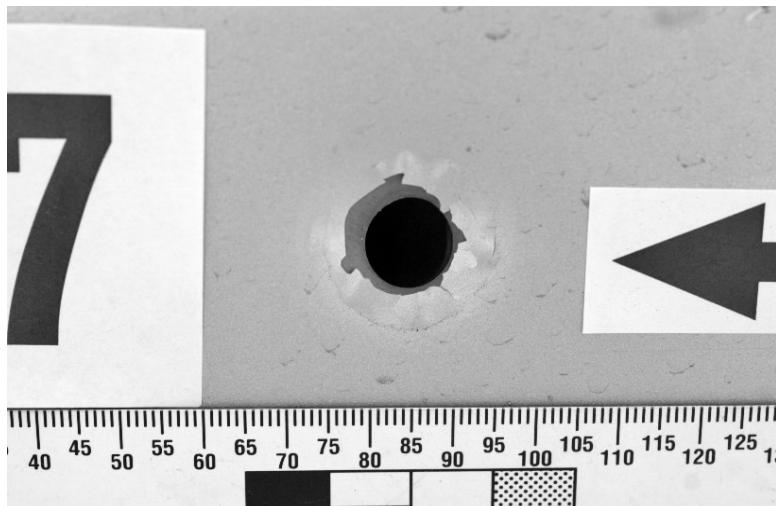
Fotografija 9: Uvećani snimak jednog mehaničkog oštećenja (označeno brojem 27) koje je nastalo na stražnjem dijelu vozila probojem ispaljenog zrna streljiva cal. 9 mm Luger

Pravilni koncentrični promjer mehaničkog oštećenja lima posljedica je gotovo okomitog upadnog kuta ispaljenog zrna streljiva u odnosu na podlogu. Fizikalna svojstva ovog primarnog mehaničkog oštećenja karakterizira nastala kružna perforacija čiji krajevi završavaju uvijanjem lima u pravcu penetracije (probijanja) ispaljenog zrna streljiva (izvana i prema unutrašnjosti prtljažnog prostora), kao i karakteristična sekundarna posljedica prijenosa energije u području nastalog oštećenja, tj. pucanje sloja laka oko nastalog mehaničkog oštećenja, prikazano na fotografiji broj 9.

Sporni trag koji je predmet ovog vještačenja ne posjeduje ni jedno od gore navedenih karakterističnih fizikalnih svojstava mehaničkog oštećenja nastalog kao posljedica mehanizma probijanja čeličnog lima ispaljenim zrnom streljiva ili njegovim dijelovima (fragmenata košuljice ili jezgre zrna streljiva).
