# EKSTREMNE POJAVE NA UMJETNIM JEZERIMA NA PRIMJERU JEZERA OROVILLE (SAD)

dr. sc. Tanja Roje-Bonacci, prof. emerit.

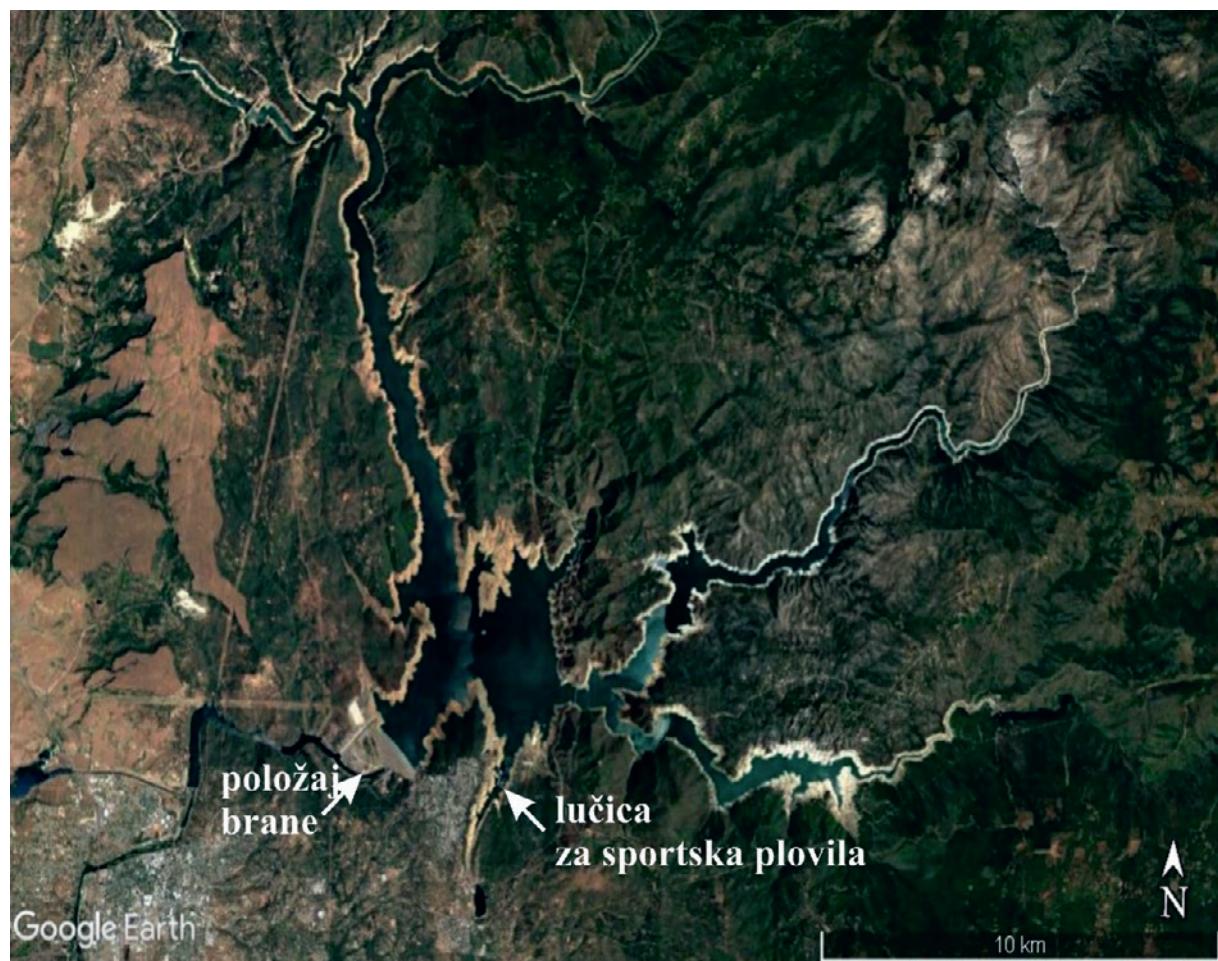
Slika 1: Pogled na jezero Oroville (Google map)

Jezero Oroville ([slika 1](#)) je sastavni, ali i ključni dio hidrotehničkog sustava koji se nalazi sjeveroistočno od San Franciska, ispod Sierra Nevade, na sjeveroistočnom rubu doline Sacramento (SAD). Sustav služi za obranu od poplava, navodnjavanje, vodoopskrbu i proizvodnju električne energije.

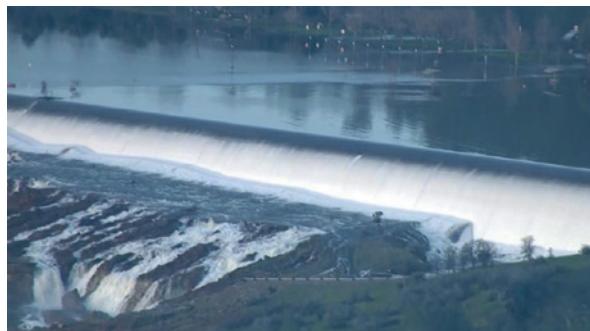
**Slika 4:** Interventni preljev u funkciji (12. veljače 2017.)

slapišta. Kako bočni preljev više nije bio u funkciji, preostalo je očekivati da će doći u funkciju preljev za slučaj nužde, ako oborine ne prestanu. Za ovaj preljev je predviđeno da proradi kada voda u jezeru dosegne razinu 3,00 m ispod krune brane. Sam prostor ispod preljevne građevine nije bio pripremljen za prihvatanje vode. Nije imao nikakvo osiguranje od erozije za slučaj prelijevanja. Preko preljevnog polja prolazi pomoćna cesta i visokonaponski dalekovod iz pribranske hidroelektrane Hyatt. Razina vode u jezeru je nesmetano rasla do 11. veljače. Dana 11. veljače u 8 sati ujutro voda je dosegla razinu pri kojoj je automatski aktiviran interventni preljev jer kiša nije prestala padati. Preljevanja i njegov učinak vidljivi su na [slici 4](#) (<https://scontent.fmuc2-1.fna.fbcdn.net/v/t1.0->).

Preljevanje je izazvalo velika oštećenja padine ispod interventnog preljeva u vrlo kratkom vremenu. Uočena je velika rupa neposredno ispod betonskog zida preljeva. Pojavio se strah da bi betonski zid preljeva mogao biti potkopan, a što bi moglo izazvati njegovo rušenje. Rušenje ovog zida izazvalo bi katastrofu neviđenih razmjera nizvodno u sustavu pa je stoga naređena evakuacija stanovništva. Srećom, katastrofa je izbjegnuta.

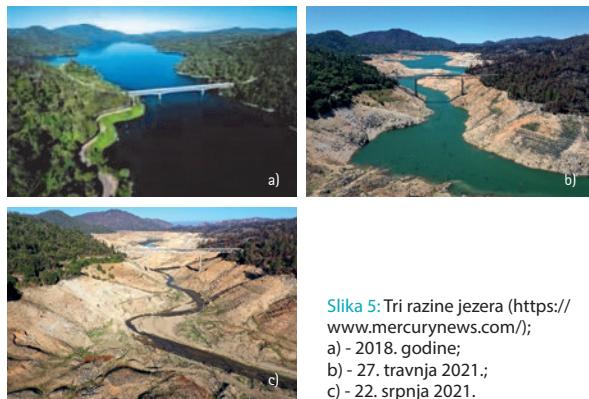
**Slika 5:** Tri razine jezera (<https://www.mercurynews.com/>);  
a) - 2018. godine;  
b) - 27. travnja 2021.;  
c) - 22. srpnja 2021.

Tijekom proljeća i ranog ljeta 2021. godine nastupila je u Kaliforniji suša. Bila je tolikih razmjera da je vodostaj u jezeru Oroville pao za 40 metara. To je bio najniži zabilježeni vodostaj od početka postojanja jezera ([slika 5](#)).

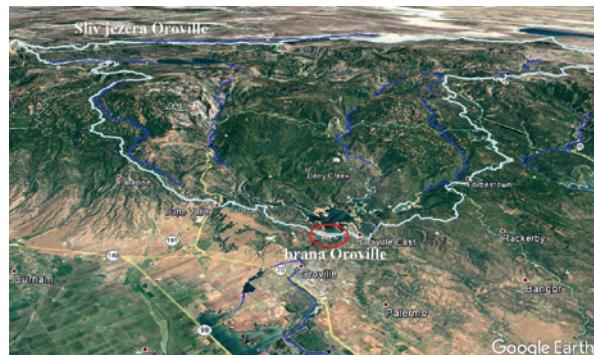
**Slika 7:** Sliv jezera Oroville (<https://sacriver.org/>)

RS (1500 m n.v.), Blu Canyon (1400 m n.v.) i Pacific House (1050 m n.v.). Nadmorske visine su približne za sve postaje osim Mount Shasta City. Sve se postaje nalaze na nadmorskoj visini iznad 1000 m, osim Shasta Dam, koja je smještena u području brane pa se nalazi na znatno nižoj nadmorskoj visini. Sve postaje su smještene u planinskom dijelu sliva istočno od jezera Oroville. Na tim se postajama dugi niz godina neprekidno prate, uz ostale klimatološke podatke, oborine unutar ovog sliva. Obrađeni podaci su javno dostupni na WEB stranici: <http://www.water.ca.gov>. Na [slici 7](#) prikazan je sliv jezera Oroville.

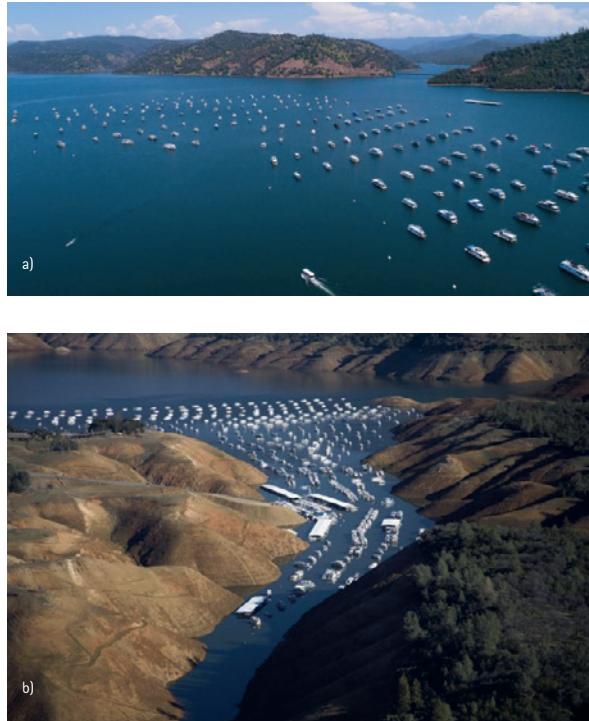
**Slika 6:** Učinak suše na stanje u marini (izvor:<https://www.lakeoroville.net>, gornja [https://m.facebook.com/zonazanimljivosti/posts/965049777402893?locale2=ps\\_AF](https://m.facebook.com/zonazanimljivosti/posts/965049777402893?locale2=ps_AF), donja)

Suša je imala i katastrofalne posljedice za turizam i rekreaciju. Veliki dio plovila morao je biti izvučen na suho, dok su ona u vodi bila gusto zbijena na malom, preostalom, dovoljno dubokom dijelu jezera u području lučica ([slika 6](#)).

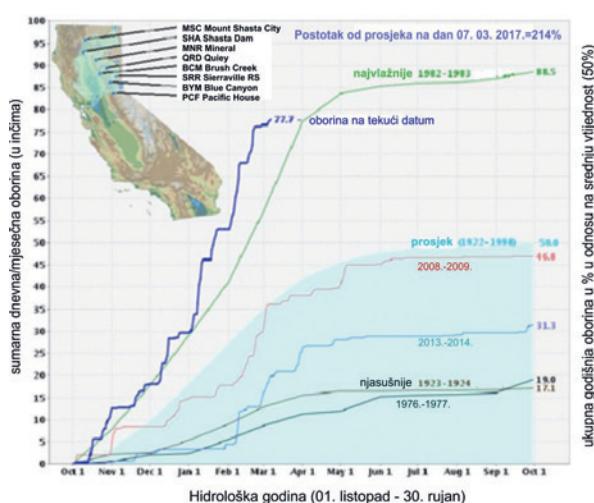
Na [slici 8](#) prikazana je sumarna dnevna odnosno mjesечna količina oborina za hidrološku godinu i ukupna godišnja oborina u postotcima u odnosu na srednju vrijednost za razdoblje opažanja na osam prethodno spomenutih hidrometeoroloških postaja (<http://www.water.ca.gov>).

**Slika 8:** Obradene vrijednosti oborina s osmimi hidrometeorološkim postajama u slivu jezera Oroville

Iz podataka na [slici 8](#) može se prepostaviti da se mjerena na predmetnim postajama vrše od 1922. godine. Valja napomenuti da je na razmatranom području izgrađena brana Shasta (183 m n.v.), građena između 1938. i 1945. godine kada je puštena u rad. Za prepostaviti je da su mjerne postaje postavljene za potrebe projektiranja hidrotehničkih sustava u sjevernoj Kaliforniji.

Unutar podataka na slici 8 nalaze se i podaci za oborine do 7. ožujka 2017., tj. do pojave katastrofalnog preljevanja na brani Oroville. Vidi se da je ukupno od početka hidrološke godine do početka ožujka pala neuobičajeno velika količina oborina, veća od one, do tada zabilježene najvlažnije godine. Iako je ovo ekstremna količina oborina, možda se ipak ne bi dogodila katastrofa da su preljevi djelovali kako je bilo predviđeno.

Sa slike 8 može se zaključiti da su minimalne količine oborina na slivu u osmatranom razdoblju pale 1923. - 1924. i 1976. - 1977. godine s tim da je hidrološka godine

1923. - 1924. bila do tada najsušnija. Tekuća godina će možda do kraja hidrološke godine biti najsušnija, ali do početka lipnja, razdoblja za koje postoje podaci, nije najsušnija u osmatranom razdoblju.

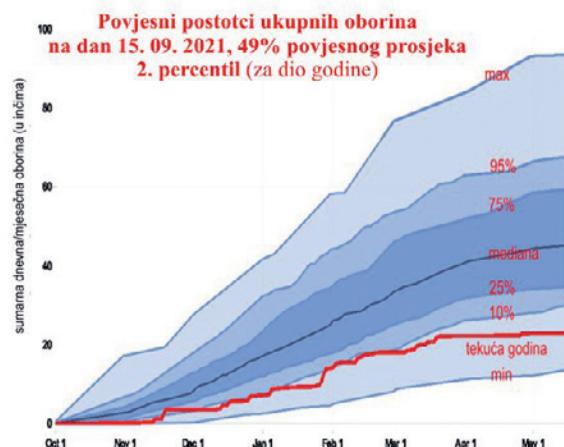
Slika 9: Prikaz oborina u dijelu hidrološke godine 2020/2021 u odnosu na povijesne podatke

Na slici 9 prikazani su povijesni postotci ukupnih oborina za isto razdoblje kao na slici 8, unutar kojih se nalaze i podaci za tekuću godinu. Može se uočiti da tekuća godina iako vrlo sušna, nije ekstremna.

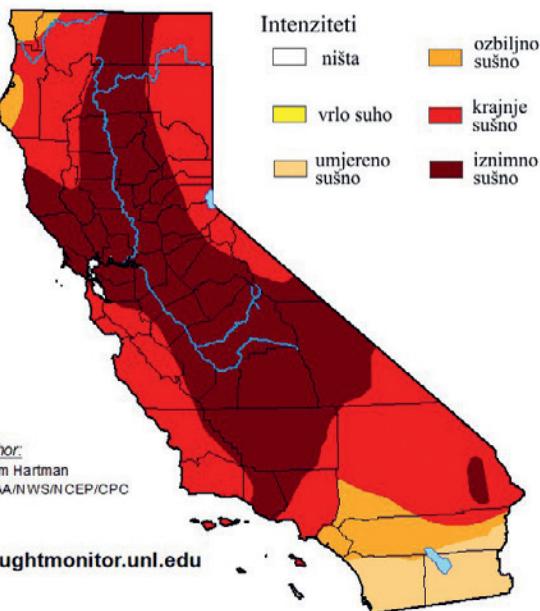
Slika 10: Karta suše u Kaliforniji

Na slici 10 prikazana je karta suše u Kaliforniji na dan 12. listopada 2021. godine. Prema tim podacima radi se o ekstremnoj suši. ■
