# POPLAVA U GRADU HVARU 14.11.2021.

dr. sc. Tanja Roje-Bonacci, prof. emerit.

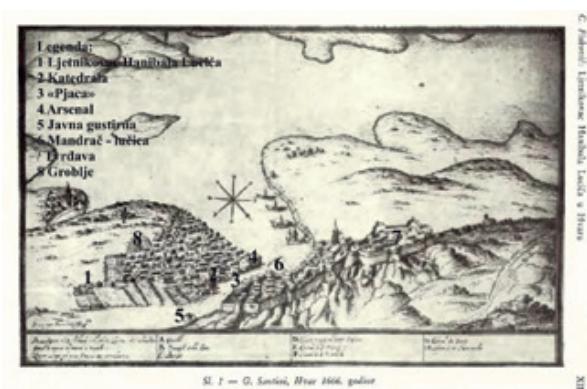
**Slika 1:** Crtiž – karta grada Hvara iz 1666. godine (Fisković 1962.) s naznačenim lokacijama značajnim za ovaj prikaz

Naselje na ovom prostoru postoji, prema dostupnim podacima, već u 4. st. prije Krista. Smjestilo se oko male uvale, koja je kasnijim nasipavanjem postala gradski trg (Wikipedija). U srednjem vijeku (8. – 13.st.) na mjestu današnje katedrale nalazio se benediktinski samostan. Ovo je bitno stoga što je već u to doba moralu postojati nekakva urbanizirana odvodnja jer se građevina nalazila na morfološki evidentnom putu vode. Na [slici 1](#) prikazana je povijesna karta grada Hvara iz 17. stoljeća s označenim, tada postojećim građevinama značajnim za ovaj prikaz.

Iz izvještaja apostolskog vizitatora Morarija o Lucićevom ljetnikovcu, vidljivo je da se vodilo računa o vodoopskrbi. U svjetlu toga je na području Dolca (vidi [sl. 1](#)) 1554. godine izgrađena vodosprema za kišnicu javne namjene. Ova je voda imala više tehnološku namjenu. Na prostoru oko ove vodospreme ostavljale su se tegleće životinje (magarci i mule) pa je ova voda, između ostalog korištena, za njihovo napajanje i za ostale namjene za

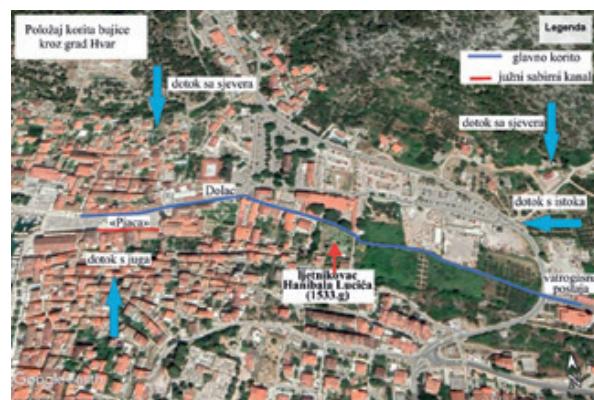
**Slika 2:** Elementi obrane grada Hvara od bujice i uže sливног područja

slici 2 prikazan je tlocrt gradskog područja bujičnog potoka.

Grad Hvar je u posljednjima decenijama urbanizirao veliki dio prostora slivnog područja oko grada. Poljoprivredne površine, istočno od katedrale, postale su parkirališta, a na dijelu prostora su izgrađene zgrade razne namjene. To je doprinijelo još većoj koncentraciji vode tijekom jakih pljuskova. Povjesno gledano, možda ova kiša i ne bi izazvala ovakvu poplavu prije više decenija, dok je grad bio skoncentriran na uže gradsko područje. Na slici 2 prikazano je korito i predviđeni prostor za tok bujice kroz urbanizirano područje.

Zanimljivo je da je ovaj pljusak izazvao poplavu prostora Vatrogasnog društva Hvar. Njihov se prostor nalazi na putu vodi i tu se stvorilo jezero (slika 2 i 5). Iz dvorišta voda odlazi u kontrolirano, iako ne savršeno održavano, korito namijenjeno ovom vodotoku. Korito prvo prolazi kroz poljoprivredne površine, (slika 2) od kojih je sjeverni dio pretvoren u parkiralište. Zatim korito

Na [slici 11](#) vidi se južni sabirni kanal (vidi [sl. 2](#)), koji skuplja vodu s prostora južno od katedrale i vodu kontrolirano odvodi u more, kako ne bi zagadila prostore nakapne plohe – trga.

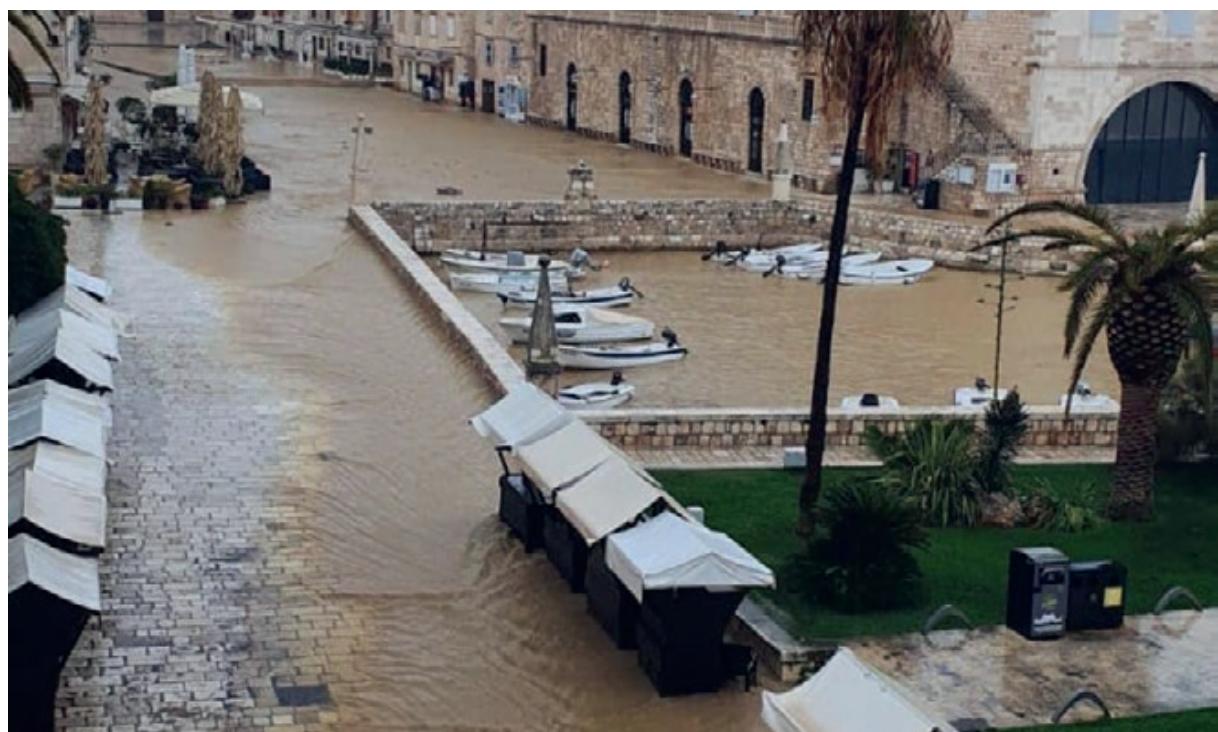
Centar grada morfološki je najniža točka prostora oko grada. Pri svakoj pojavi intenzivnije kiše, mora se na najnižim kotama pojaviti vodotok. Kako je ovo bio vrlo intenzivan pljusak, koncentracija vode je bila vrlo velika. Na slici 4 vidi se poplavljeni Trg sv. Stjepana - Pjaca.

Slika 4: Trg sv. Stjepana u gradu Hvaru pod vodom (preuzeto: www.tportal.hr)

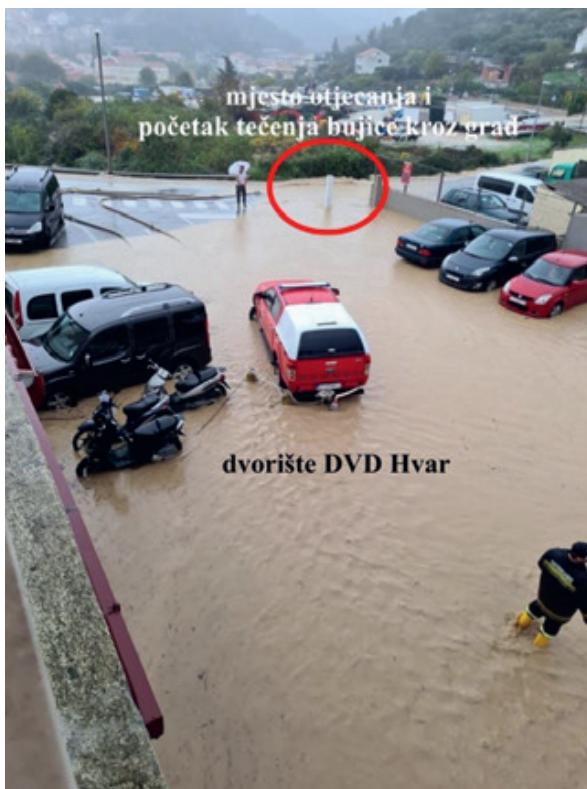
Slika 5: Dvorište DVD Hvar pod vodom (preuzeto: <https://civilna-zastita.gov.hr/>)

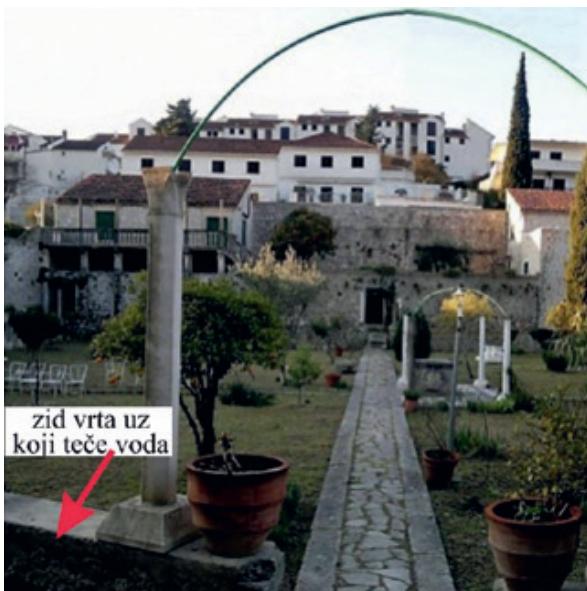
Slika 6: Ljetnikovac Hanibala Lucića neposredno južno uz korito bujičnog toka

Ljetnikovac datira iz 16. stoljeća (oko 1550. godine). Iz tog se podatka dade zaključiti da je bujica već u to doba usmjerena sjeverno od zidova koji okružuju vrt ljetnikovca. O ljetnikovcu postoji podatak iz godine 1630. Apostolski vizitator Morari opisao je ljetnikovac: „U sredini je puč ili cisterna, u kojoj teče voda što se s brda slijeva k moru. Na vrtnom bunaru uklesan je Lucićev grub.“

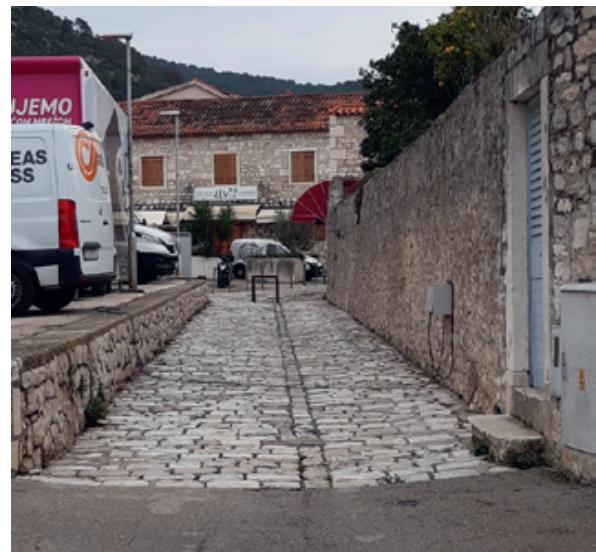
Slika 7: Korito uz zid vrta ljetnikovca gledano sa zapada (lijevo) i korito uz zidove vrtova biskupije, istočno od katedrale (desno)

Na slici 7 i 9 desno, uočava se uredno popločan put kojim kod veće kiše teče voda i rubnjaci (lijevo na sl. 7 i desno na sl. 9) koji oblikuju korito i štite od poplave ulaze u okolne prostore. Na slici 7 vidi se denivelacija u odnosu na trg na Dolcu.

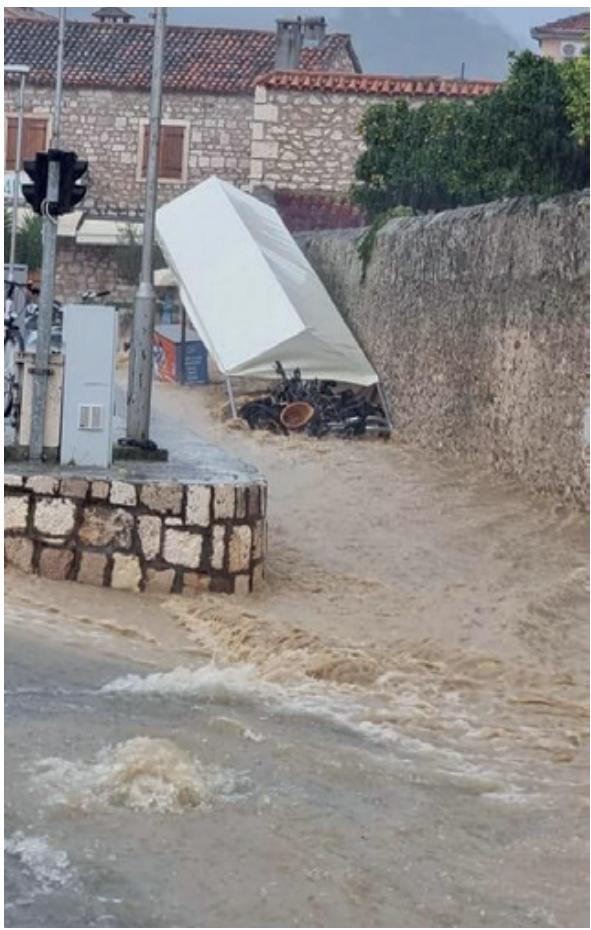
**Slika 8:** Prolaz uz zidove vrta biskupije sa slike 6 desno, za vrijeme poplave (preuzeto: [www.24sata/hr](http://www.24sata/hr))

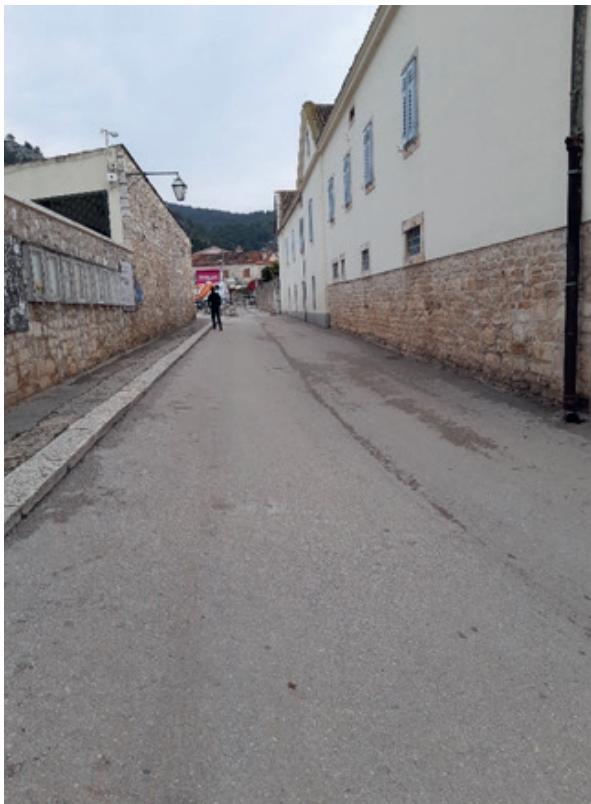
**Slika 9:** Put korita prema zapadu: lijevo uz zgrade biskupije; desno kroz Pjacu

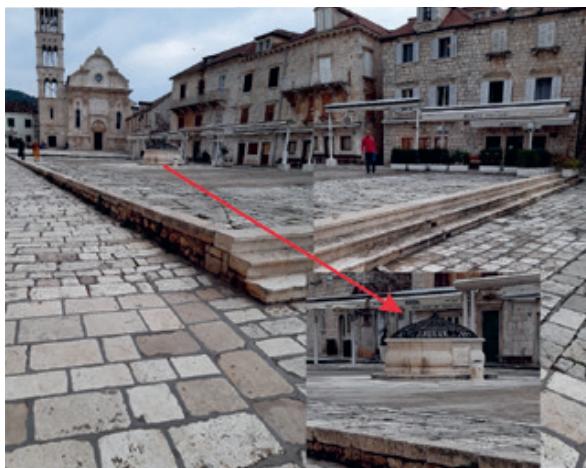
Na glavnom trgu Pjaci izgrađena je 1520. godine javna vodosprema (bunar, gustirna). Da bi se mogla puniti vodom potrebna joj je nakapna ploha. Na slici 10 vidi se Trg sv. Stjepana s monumentalnom krunom vodospreme.

Uočava se prostor oko krune vodospreme izdignut od okolnog prostora. To je nakapna ploha. Za pretpostaviti je da izdizanje dijela trga nije slučajno. Na taj način je sprječeno miješanje kišnice koja se infiltrira u vodospremu od bujičnog toka koji mora tuda proći na svom putu do mora. Uočava se da je rub nakapne plohe uzdignut i s unutarnje strane kako bi se voda zadržala u

Slika 10: Pjaca s krunom komunalne vodospreme iz 1520. godine

ograničenom, za to predviđenom, prostoru. Na [slici 10](#) se vidi kraj kontroliranog vođenja korita bujice kroz grad.

U slučaju vodospreme na Pjaci u gradu Hvaru, dotok vode u vodospremu je zatvoren. Vodosprema je van funkcije, a nakapna ploha više nema odvoda u podzemlje.

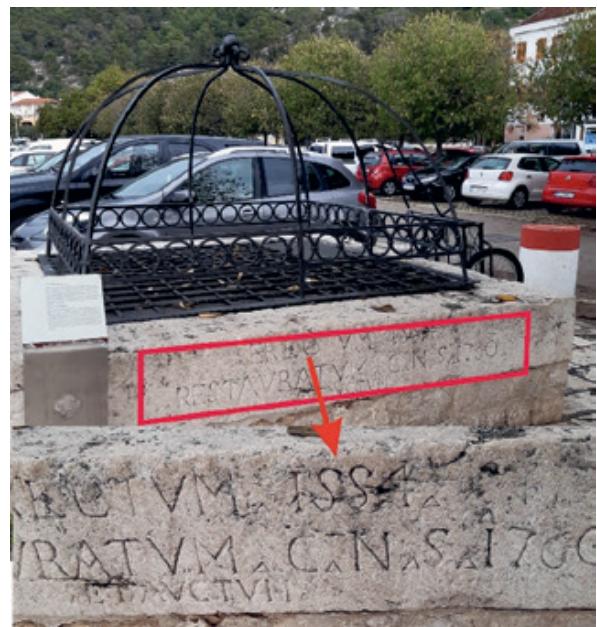
Slika 12: Krupa vodospreme iz 1554. godine

koje nije bila potrebna velika sanitarna ispravnost. To parkiralište za životinje funkcionalo je sve dok se prostor nije, tek nedavno, pretvorio u parkiralište za automobile, a nakapna ploha izgubila svoju funkciju. Na [slici 12](#) prikazana je krupa vodospreme iz 1554. godine s vidljivim datumom izgradnje.
