Danica Pinterović

## Zaštitno iskapanje na Vukovarskoj cesti

## A CONSERVATORY EXCAVATION AT OSIJEK 1955

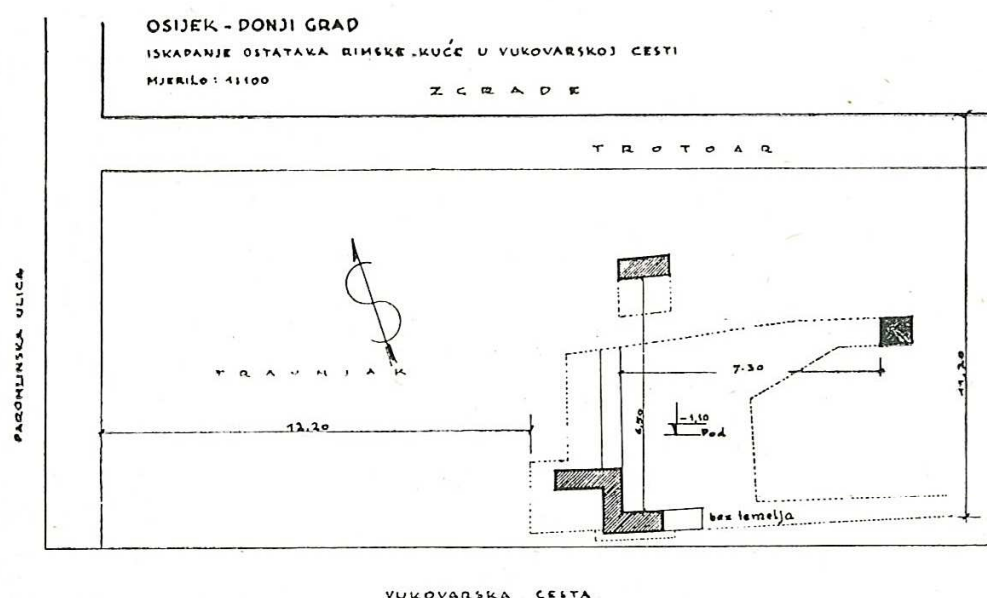
Sl. 1.

Kako skica (sl. 1.) pokazuje iskapanje je vršeno na travnjaku između pločnika i ceste pred kućom br. 89 nekih 12,20 m istočno od ugla Paromlinske ulice. Nad podom, koji se pokazao, skidali smo zemlju tako da smo nastojali najprije ispitati dokle on seže ispod ceste, a dokle ispod pločnika. U pravcu prema pločniku činio je zapreku kabel za telefon, koji tu prolazi, pa se načinila duboka sonda s onkraj kabela, u kojoj je izbio neki zid nešto dublje od razine poda, no vjerojatno je u vezi s kućom, kojim je pod pripadao.

Otkopana površina između pločnika i ceste bila je široka 8.0 m i otprilike toliko i dugačka. Na jugozapadu toga areala pojavio se neki ugaoni zid od rimskih opeka, koji je skretao nedaleko ugla prema zapadu. Kako skica pokazuje, po građevnom nasipu moglo se konstatirati, da su kraci zida prema sjeveru i istoku bili izvađeni. Na fotografiji (sl. br. 2) vidi se sačuvani dio uglovnog zida i površina poda, koja je bila otprilike u istoj dubini, t. j. 1,10 m ispod današnjeg terena.

Sketch No. 1 shows the result: in the south-west corner, corner-walls were found in the same level with the floor (ill. No. 2); to the east and north, it could be stated the walls were extracted long ago; on the northern side a telephone cable prevented the excavating and a probe had to be made beyond the cable where part of a wall appeared. On the east side the workers were confronted with an old Austrian sewer and found that at the south-east corner the floor was destroyed (ill. No. 3); in the north-east corner the floor could be followed even beyond the Austrian sewer till again part of a wall was found.

In this way it could be assumed that the room with the floor had an extension of  $6.5 \times 7.3$  m, equal to  $47.45 \text{ m}^2$ . It also could be stated that the position of the house diverged a little to the NE from the line of the present street, which harmonizes with the supposed line of the »cardo« and »decumanus« at the walled city of Mursa.

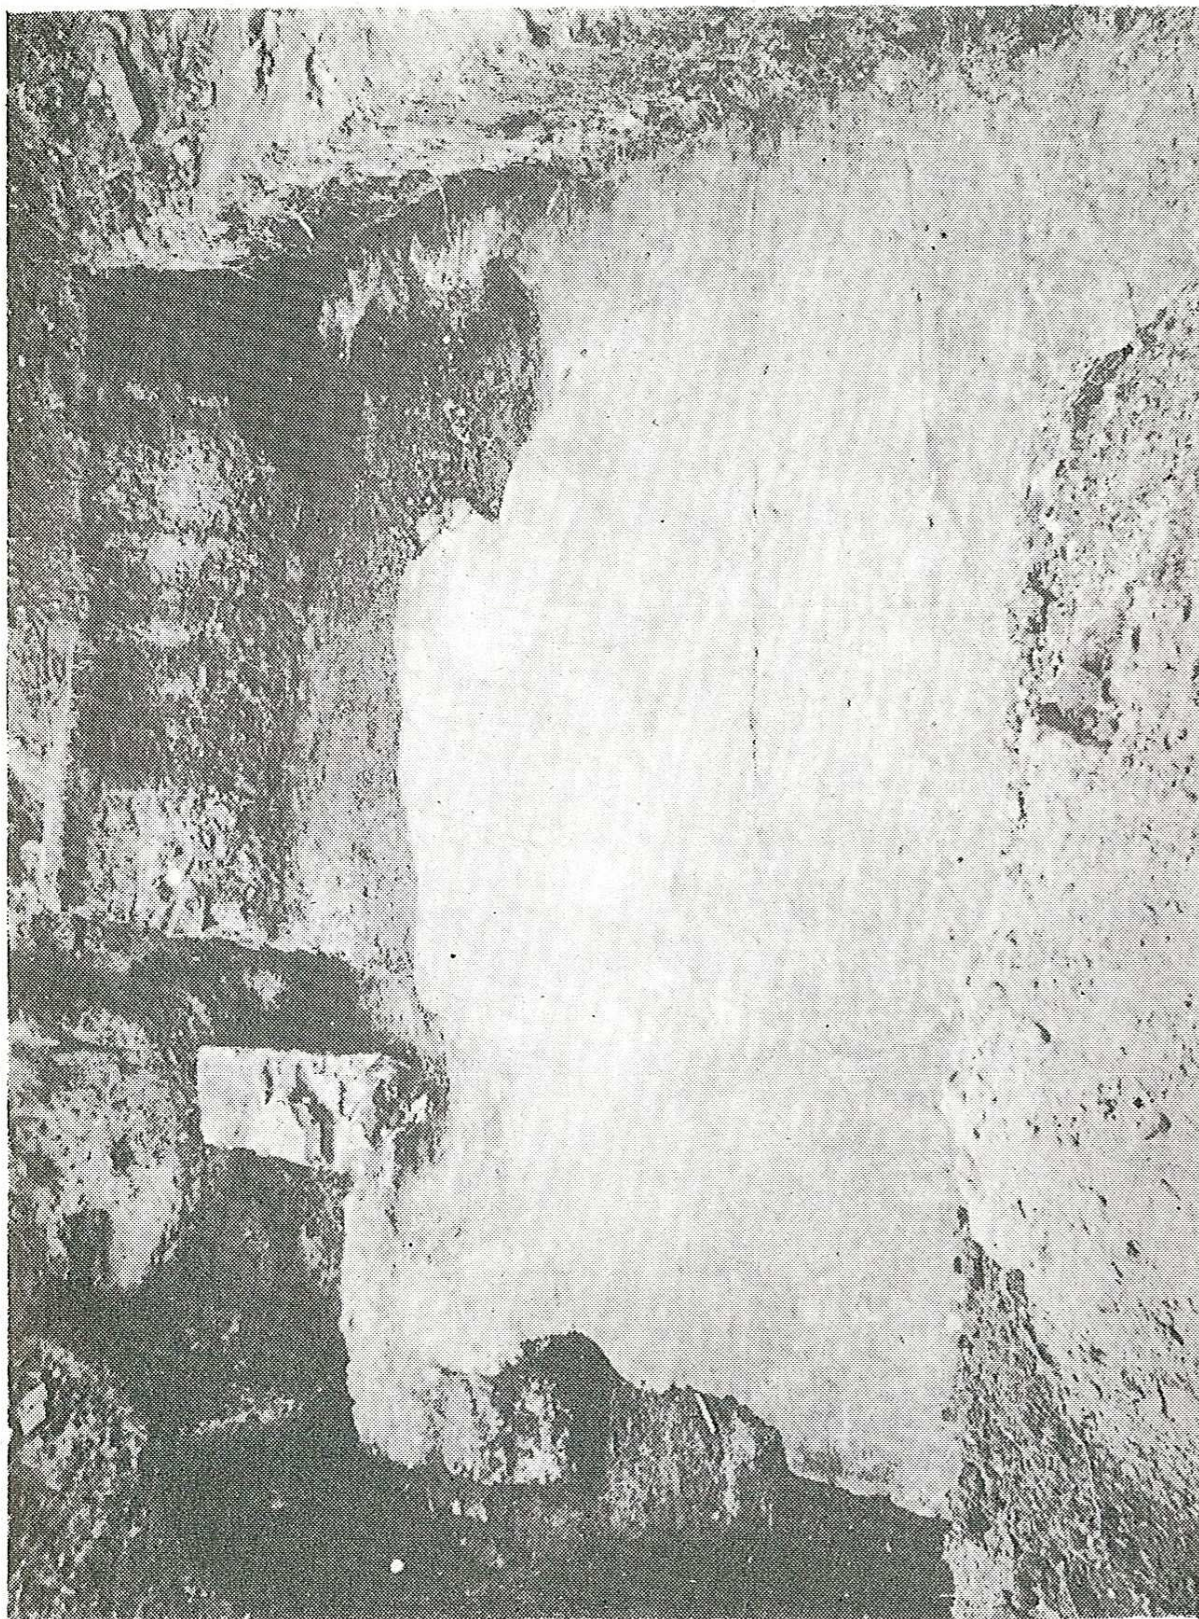
Sl. 2.

Pod se morao razbiti, jer su tu morali biti zabijeni stupovi za električni vod; no prije no što će biti uništen, mi smo ga očistili, oprali i fotografirali (sl. 2 i 3). Pri ispitivanju njegovog sastava konstatirano je, da je bio načinjen od tucane opeke i živog kreča, a imao je kao caklina glatku površinu blijedo ružičaste boje.

In the dug earth fragments of bricks, tiles, nails, lamps, vessels, glass, a bronze fibula and coins (in bad condition) were found. The floor was made of crushed bricks and quick lime with a smooth surface glazing of a light pink colour.

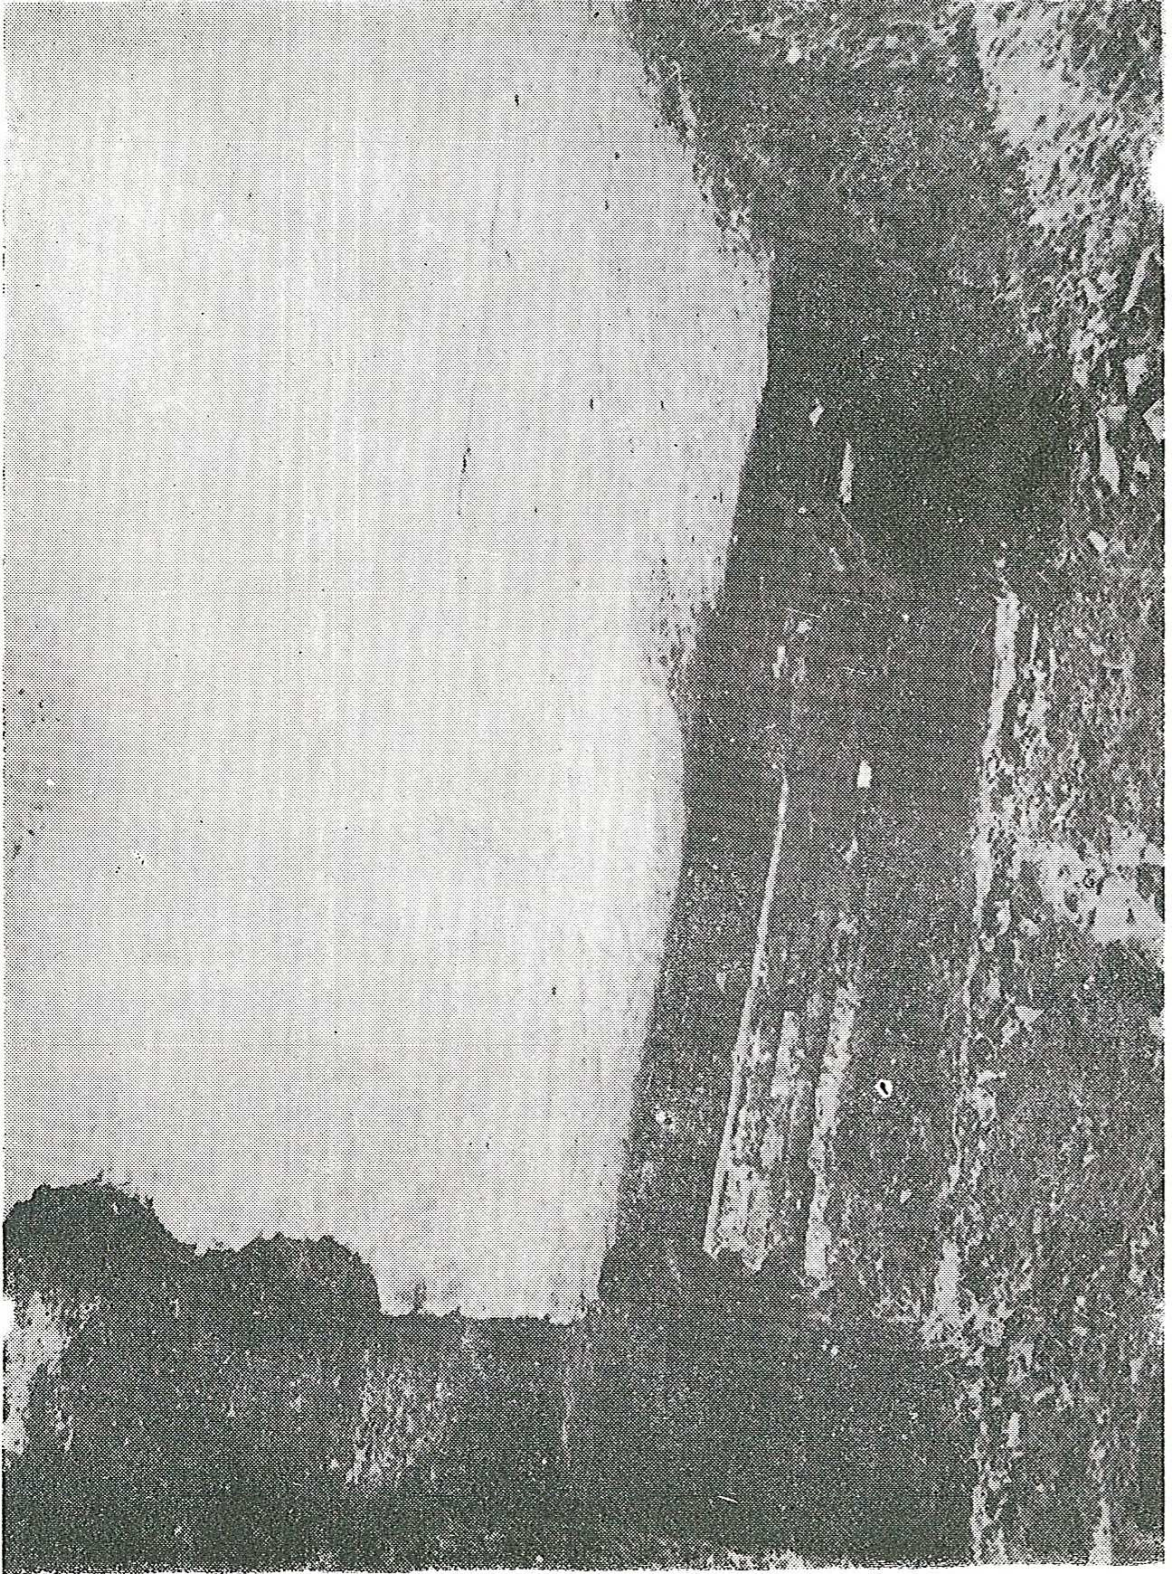
Sl. 3.

Zatim se nastojalo ispitati rasprostranjenje poda na istočnoj strani, ali je tu smetao stari kanal iz austrijskih vremena, a osim toga na jugo-istočnom uglu iskopa poda više nije ni bilo. (v. sl. 3). Stoga se ispitivanje nastavilo na sjeveroistočnom uglu, i kako se tu pod i ispod razorenog kanala nastavljao, kopan je rov u istom smjeru dalje, da bi se slijedio pod. U udaljenosti od 7.30 m pojavio se rimski zid, kako skica (sl. br. 1) pokazuje. S tim rezultatom moralo je ispitivanje zbog hitnosti električarskih poslova zastati. Fragmenti zidova na istoku, sjeveru i na jugo-zapadu dopuštaju zaključak, da je prostorija, koju je pokrivao pod bila velika 47,45 m<sup>2</sup>. U otkopanoj zemlji bilo je sitnih nalaza kao fragmenata lucerni, posuda, stakla, fibula od bronce (tipa Schnallenfibel), bakreni novac, čavli i dr.
