mr. art. JASMINKA PODGORSKI □ Muzej za umjetnost i obrt, Zagreb

Posljedice zagrebačkog potresa

RESCUING ARTWORKS IN THE MUSEUM OF ARTS AND CRAFTS AFTER THE ZAGREB EARTHQUAKE

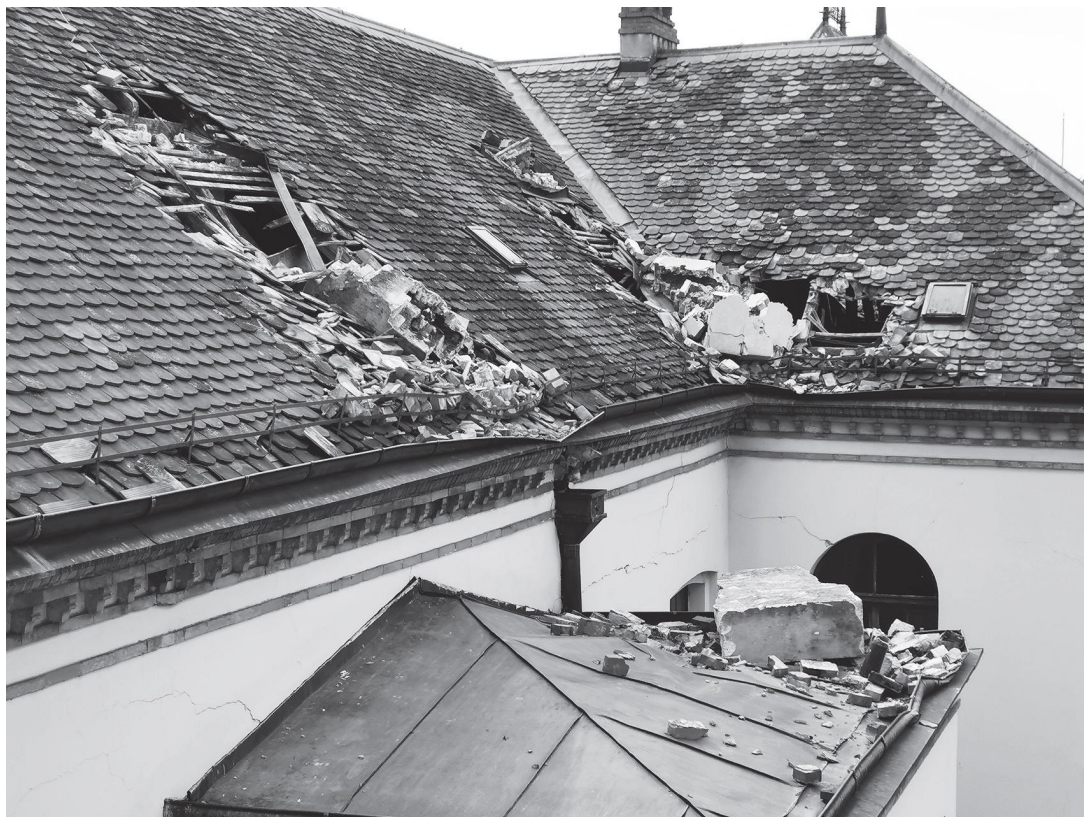
sl.1. Urušeni dimnjaci na krovu MUO-a. Fotografirala Jasminka Podgorski (ožujak 2020.).

U unutrašnjosti zgrade – apokaliptični prizori! Pri potresu su najveća oštećenja nastala u južnom krilu. Zbog jakih i snažnih vibracija urušili su se dimnjaci koji su pri padu probili krov i prouzročili urušavanje svoda hodnika na drugom katu. (sl.1.) Hodnik povezuje radne sobe kustosa, restauratorske radionice, pojedine depoe, sobu u kojoj je cjelokupan informatički sustav koji omogućuje održavanje vitalnih funkcija Muzeja. U spomenutom je prostorijama radila trećina muzejskih djelatnika i hodnik je radnim danom bio iznimno frekventan. Zaista je sretna okolnost da se potres dogodio u rano nedjeljno jutro, čime je izbjegnuta opasnost od stradanja nekoga od djelatnika. Na hodniku su duž zidova bili smješteni i muzejski predmeti poput ormara, zrcala i strojeva za šivanje, koji su potpuno uništeni. (sl.2) Težina tona cigli i otpale žbuke izazvala je napuknuće svoda hodnika i na prvom katu, po cijeloj njegovoj dužini, uključujući ne samo stalni postav već i dio koji povezuje fotoateljier i muzejske čuvaonice. Zbog otvorenih rupa u krovu i urušenog stropa kiša i snijeg koji su padali idućih dana uzrokovali su poplavlivanje.

Radi omogućavanja pristupa, s hodnika drugog kata uklonjene su cigle i građevinska štuta, zatvorene su rupe u krovu, uklonjeno je 15 dimnjaka, rizični su dijelovi zgrade učvršćeni. Obavljeno je detaljno fotografiranje stanja, a statičari su pregledali i dokumentirali oštećenja.

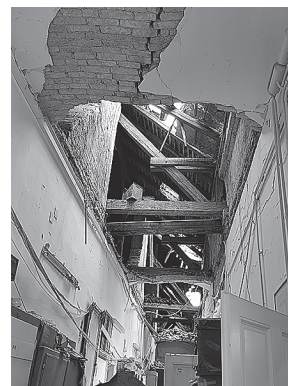
sl.2. Urušeni svod hodnika drugog kata u MUO-u. Fotografirala Jasminka Podgorski (ožujak 2020.).

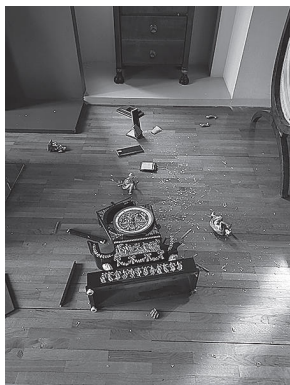
sl.3. Oštećeni predmet u stalnom postavu MUO-a. Fotografirala Jasminka Podgorski (ožujak 2020.).

Na trećem katu stalnog postava u vitrinama su zatečeni pojedini oboreni i polomljeni predmeti od stakla, keramike i porculana. (sl.3.) Također su srušeni i pojedini predmeti iz zbirke metala i zbirke bjelokosti, no nisu znatnije stradali, kao ni predmeti iz zbirke tekstila. Međutim, znatna su oštećenja bila vidljiva na zbirci satova. Tabernakul-satovi s teškim metalnim mehanizmom unutar kućišta od tankoga politiranog drva, staklenih vrata i krhkih dekorativnih elemenata, kao i dva velika samostojeća sata, zbog pada su pretrpjeli teške lomove. (sl.4.)

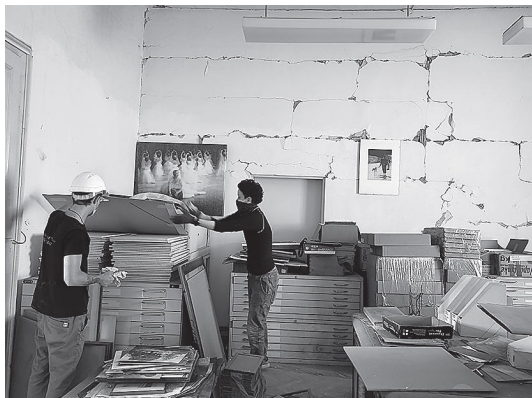
sl.6. Evakuacija predmeta iz Zbirke starije fotografije i Zbirke novije fotografije. Fotografirala Jasminka Podgorski (travanj 2020.).

Sljedeća faza obuhvatila je čišćenje i uređivanje depoa, dokumentiranje oborenih i oštećenih predmeta, opravljanje i zaštitu građe. (sl.6.) Zbog učestalih svakodnevnih podrhtavanja tla predmete je trebalo dodatno osigurati vezanjem, stavljanjem u kutije, fiksiranjem, označavanjem kutija inventarnim brojevima i zaštićivanjem. Uz brojna pisma potpore, u Muzej je stigla i donacija čvrstih kartonskih kutija. Zahvaljujući angažmanu Lady Jadranke Beresford-Peirse, nositeljice zaklade The International Trust for Croatian Monuments, donacija se pokazala izuzetno korisnom pomoći pri saniranju predmeta u tim kaotičnim trenucima. Nažalost, krajem godine, 29. prosinca 2020., dogodio se novi potres magnitude 5,0 po Richteru s epicentrom u Petrinji, koji se vrlo snažno osjetio i u Zagrebu. Na zgradi Muzeja nastala su nova oštećenja, pukotine na zidovima, ali ovaj put nije stradao nijedan predmet.

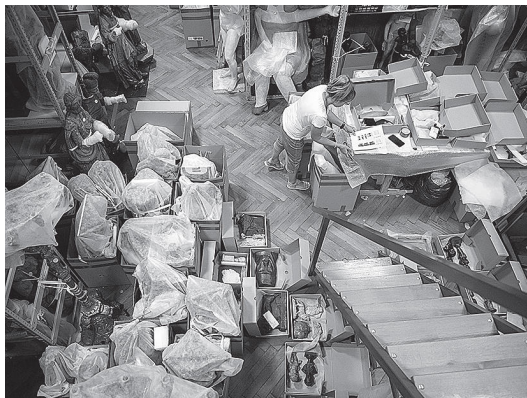
sl.7. Pakiranje predmeta u depou Zbirke kiparstva. Fotografirao Vedran Benović (srpanj 2021.)
