Radovan OŠTRIĆ

Krčke freske

mr. sc. Radovan OŠTRIĆ
konzervator-restaurator
Ministarstvo kulture Republike Hrvatske
Konzervatorski odjel u Rijeci
Užarska 26, Rijeka

UDK 75.052(497.5)(210.7 Krk)
Stručni članak

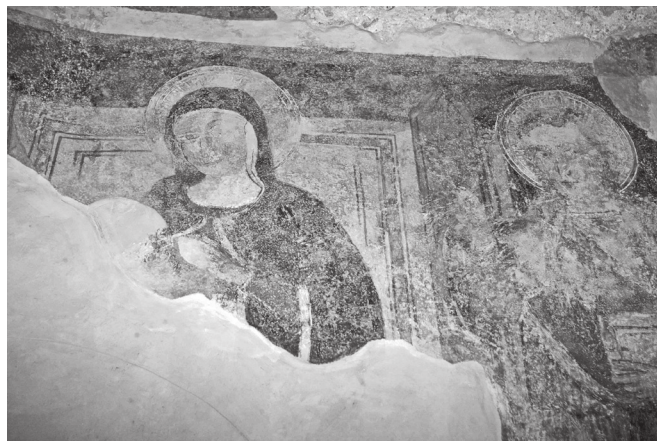
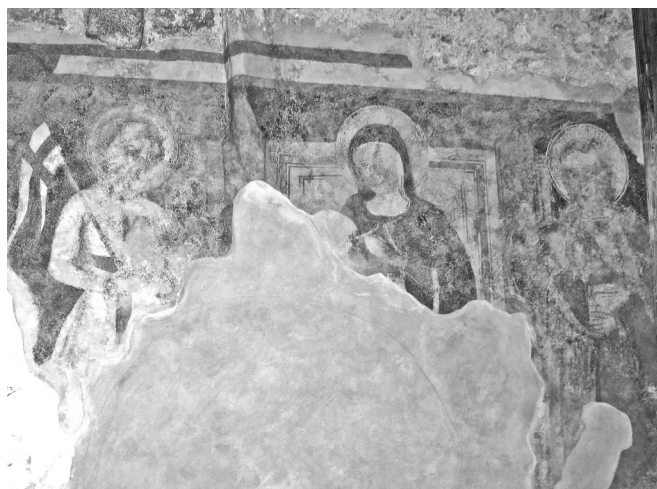
Krk, crkva Sv. Franje, freske nakon restauracije

Crkva Sv. Franje u Krku spominje se u povijesnim dokumentima još od 1284. godine, a svoj današnji izgled poprimila je najvjerojatnije krajem 15. i početkom 16. stoljeća.⁶ Ostaci freske nalaze se na istočnom zidu sadašnje sakristije koja je zapravo ostatak starije arhitekture, zasigurno prvotne franjevačke crkve. Središnji dio freske bio je uništen već nedugo nakon što je sagrađena nova crkva – kada je dio prostora starije crkve pretvoren u sakristiju, fratri su usred slike uzidali kameni umivaonik, inače lijep rustični primjerak renesansnog klesarstva, koji je u 19. stoljeću izmješten i ugrađen u sjeverni zid sakristije.⁷ Tako su ostaci slikanog sloja ostali očuvani pretežito u gornjoj trećini likovne kompozicije, koja se izvorno protezala unutar pravokutnog polja dužine 216 cm i visine 298 cm.

Restauratorske su analize pokazale da je slika izvedena pigmentima pretežito zemljanog podrijetla, karakterističnim za srednjovjekovno zidno slikarstvo (žuti i crveni oker, zelena zemlja). U jednom uzorku uzetom s crvene draperije

figure sv. Ivana otkriven je i cinober - crveni pigment koji se proizvodi od žive i sumpora još od kraja 8., a u većim količinama od kraja 14. stoljeća. Cinober u dodiru s vapnom može potamnjeti pa nije prikladan za slikanje u *fresco* tehnici, no nalazimo ga ponegdje na povijesnim zidnim slikama, pogotovo onima koje su bile izvedene u tehnici tempera. U ovom slučaju u vezivu je dokazan kalcijev karbonat bez prisutnosti organskih primjesa pa nemamo osnova za pretpostavku da je slika bila izvedena temperom. Moguće je, međutim, da je slika izvorno bila izvedena u *mezzo-fresco* tehnici, uz mjestimičnu primjenu organskih primjesa u vezivu koje su do danas iščezle iz sastava materijala pa ih nije moguće detektirati. Laboratorijske analize ukazale su i na zanimljivu

hipotezu da je sadašnji crni pigment uzet iz pozadine figura izvorno zapravo bio azurit, koji je s vremenom pod utjecajem visoke temperature (gorenje?) alterirao u bakreni oksid – to bi značilo da je sadašnja crna pozadina likova izvorno bila oslikana plavom bojom. Nositelj slikanog sloja ili *intonaco* sastavljen je od gašenog vapna i blijedog sivkasto-oker pijeska granulacije 0-2 mm te je nanesen na zid tehnikom *na žlicu* u debljini do 6 mm. Zanimljivo je da se ispod *intonaca* naziru ostaci jednog starijeg tehnološkog sloja – neposredno na kamenim blokovima zida uočavaju se tragovi bijelog vapnenog naliča s crvenim okomitim i vodoravnim linijama u rasteru fuga kamenih klesanaca. Ovaj stratigrafski podatak govori nam da freska nije nastala neposredno nakon gradnje starije crkve nego u vremenu nakon što je njezina unutrašnjost već bila uređena (oličena i dekorirana ukrasnim linijama).⁸ Jedan tehnički detalj ukazuje na to da je freska nastala vjerojatno i više desetljeća nakon što je sagrađena starija crkva. Naime, slikani sloj prekriva donji dio jednog svodnog rebra starije crkve koji, prema tipu profilacije, datiramo u 14. stoljeće, a taj dio rebra je do trenutka oslikavanja evidentno već bio znatno oštećen i dotrajavao, toliko da ga je autor freske za svoje potrebe dodatno zarezao prema zidu. Dakle, već ovi tehnički podaci ukazuju na to da je freska u sakristiji crkve Sv. Franje morala nastati negdje unutar 15. stoljeća.

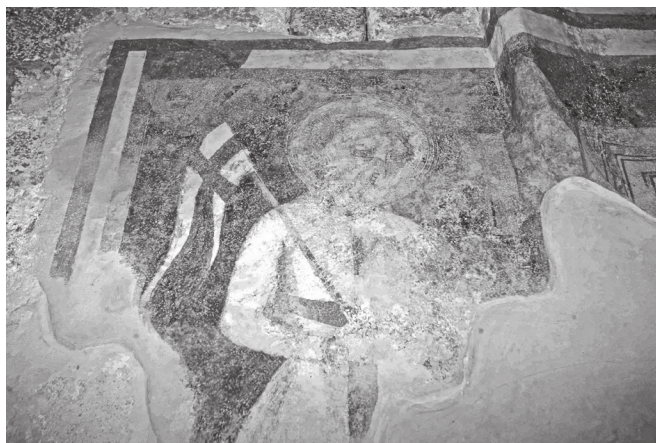
Bogorodica i sv. Ivan, sv. Juraj

Od ikonografskih sadržaja na sačuvanim ostacima zidne slike raspoznajemo tri svetačke figure. U sredini je lik Bogorodice na tronu. Lijeva ruka Bogorodice položena je na prsima, a sudeći prema posturi tijela, naborima plašta i tragovima naslikane kose u visini bogorodičnih prsa, u njezinu je krilu bio naslikan mali Isus. Na lijevoj strani slike (desno od Bogorodice) naslikana je stojeća figura sv. Jurja u križarskoj haljini. Svetac-ratnik u desnoj ruci drži bijeli stijeg s crvenim križem, a u lijevoj još neki atribut koji se zbog oštećenja slikanog sloja ne raspoznaje. Dr. Anđelko Badurina u svom je opisu ove freske pretpostavio da bi svetac sa stijegom, ako bi na njegovoj glavi tijekom restauracije bila otkrivena kruna, mogao biti i sv. Ljudevit IX., francuski kralj, popularni trećoredac i križar. Pri restauraciji, međutim, ondje nisu otkriveni tragovi naslikane krune. U istom izvještaju dr. Badurina spekulira da je na desnoj strani slike (lijevo od Bogorodice) naslikana neka svetica, no nakon što je slika očišćena i restaurirana, skloniji sam prikloniti se njegovoj alternativnoj

tezi da je u pitanju muški lik mladića, odnosno figura sv. Ivana Evanđelista.⁹ Svetac lijevom rukom drži knjigu, a desna mu je uzdignuta do visine ramena i zatvorena u šaku koja drži neki predmet – na tom mjestu, međutim, nema dovoljno očuvanih tragova slikanog sloja prema kojima bi se mogao prepoznati neki atribut.

Likovna kvaliteta slike donekle varira: lica su naslikana s većom pažnjom i preciznošću, elegantnim linijama i nježno nijansiranim bojama, dok su ostali dijelovi likovne kompozicije oslikani više sumarno, pojednostavljeno, u detaljima stilizirano. Stilske karakteristike ukazuju na likovni izraz kasnogotičkog

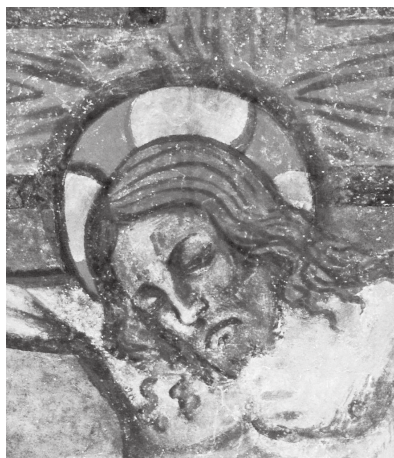
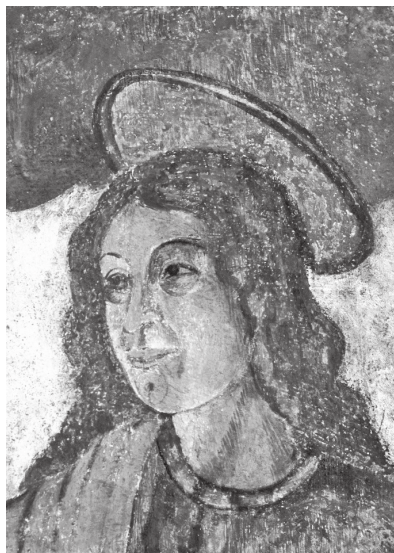
Košljun, franjevački samostan,
freska nakon restauracije

Tijekom restauratorskih istraživanja utvrđeno je da je slika bila retuširana i djelomično preslikana barem dva puta. Ispitivanja slikanog sloja pokazala su da je najmlađi preslik iz 20. stoljeća najvjerojatnije bio izveden industrijski proizvedenom temperom na bazi metil celuloze ili tutkala, dok je stariji retuš

izveden vapneno-kazeinskom ili boraks temperom. U slojevima preslika utvrđene su veće količine umjetnog ultramarina te tragovi litopona (bijeli pigment proizveden krajem 19. st., koji se inače podnosi sa svim pigmentima osim s olovno bijelim) i titan bijele (u upotrebi od trećeg desetljeća 20. st.).

Analiza originalnog slikanog sloja je, osim uobičajenih pigmenata zemljanog podrijetla (crveni oker, zelena zemlja), pokazala prisutnost olovno bijelog pigmenta. Taj se pigment u zidnom slikarstvu koristi rijetko jer je u dodiru s vapnom nestabilan i može potamnjeti (postojan je u temperi i još postojaniji u uljnom vezivu). Isto tako, u originalnom slikanom sloju detektirana je prisutnost žutog auripigmenta (orpiment), čija je primjena u zidnom slikarstvu zbog nepostojanosti i otrovnosti vrlo neuobičajena. Prisutnost kalcijeva karbonata u vezivu dokazuje da je originalni slikani sloj bio izveden bojama na bazi vapna. Analize, međutim, otkrivaju i tragove organskih primjesa koje upućuju na slikarsku tehniku tempere.¹³ Organske supstancije u vezivu, nažalost, nisu pobliže detektirane, ali prema komparativnim primjerima, pretpostavljam da je originalni slikani sloj najvjerojatnije bio izveden vapneno-kazeinskom tehnikom.¹⁴
