PROBNO ISPITIVANJE PELJEŠKOGA MOSTA

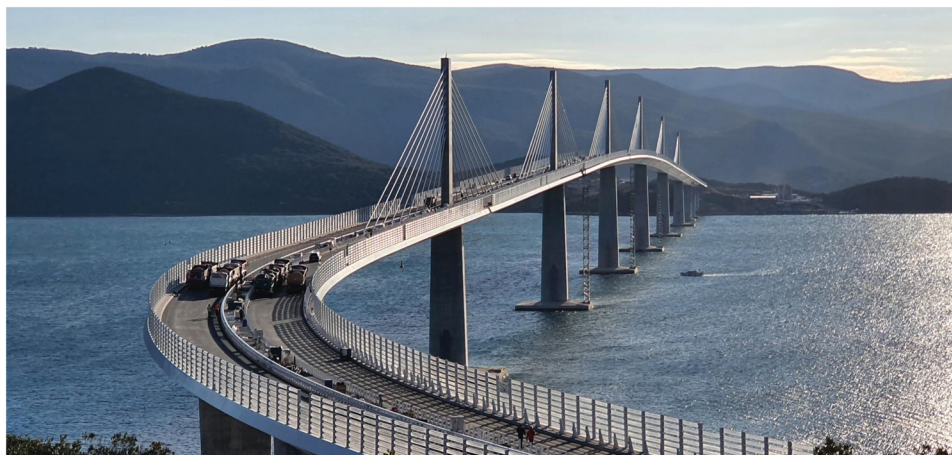
Slika 1. Pelješki most.

Pelješki most (slika 1) smješten je na južnom kraju Hrvatske te povezuje kopno s poluotokom Pelješac preko Malostonskog zaljeva u Jadranskom moru. Most je važna pristupna točka Dubrovačko-neretvanskoj županiji. Polazna točka projekta je K1 + 300, a zadnja je K5 + 240, ukupne duljine 3,94 km, uključujući Pelješki most i pristupne ceste na oba kraja. Od njih, Pelješki most dugačak je 2404 metara; kontinentalna pristupna cesta duga je 820 metara, a pristupna cesta na poluotoku duga je 680 metara.

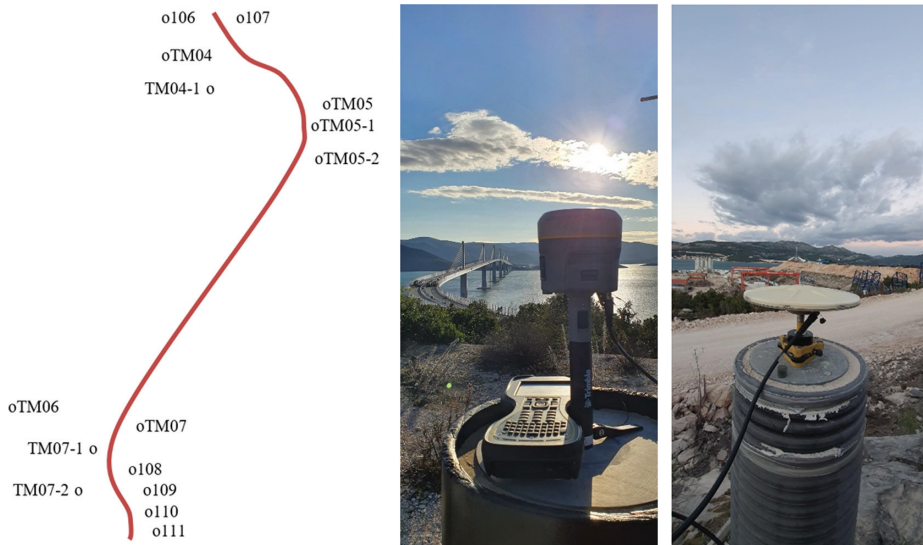
Slika 5. Geodetska osnova za potrebe gradnje mosta (lijevo), referentni uređaj postavljen na oTM05 (sredina) i referentni uređaj postavljen na TM07-1.

Za potrebe ispitivanja raspona R4-R10 primijenjena je GNSS RTK metoda u kombinaciji s inercijalnim mjernim sustavom. Sve točke su mjerene s minimalno 15 (sredine raspona) do maksimalno 60 ponavljanja (stupišta) s frekvencijom mjerenja od 1 Hz u svrhu dobivanja preciznih i pouzdanih podataka mjerenja. Za potrebe određivanja položaja točaka s GNSS RTK metodom izmjere, korištena je postavljena GNSS bazna stanica te se time ostvarila i osigurala visoka točnost pozicioniranja GNSS rovera. Bazna stanica je postavljena na jednu od dvije točke geodetske osnove uspostavljene za potrebe gradnje mosta, jedna na kopnu (oTM05), a druga na poluotoku Pelješac (oTM07-1) (slika 5).

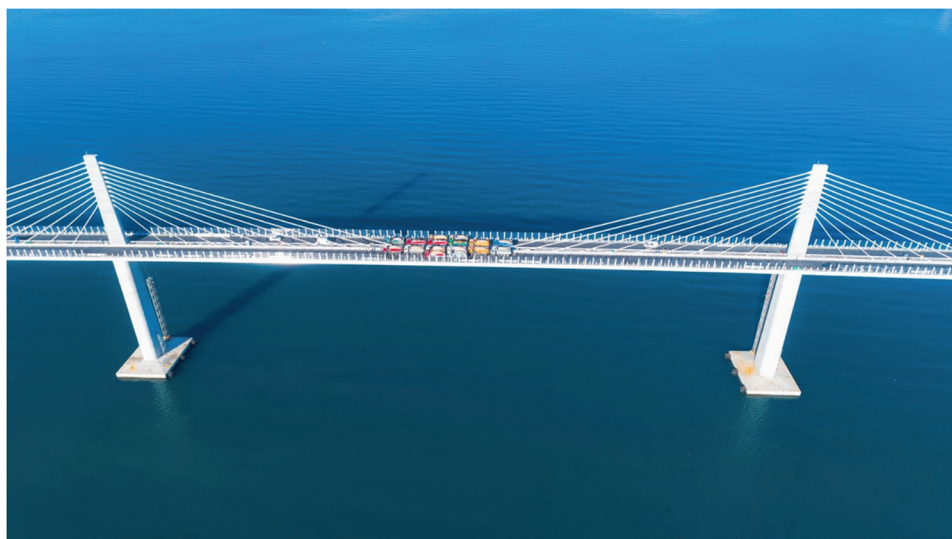
Slika 7. Ispitivanje središnjeg raspona R7, 16 kamiona ukupne mase 640 t.

Slike 6 i 7 prikazuju ispitivanje središnjeg raspona duljine 285 m za vrijeme statičkog probnog ispitivanja s 16 kamiona ukupne mase 640 t, gdje je maksimalni očekivani pomak iznosio 42,8 cm, a izmjereni je bio 38,2 cm, što potvrđuje projektiranu nosivost mosta.

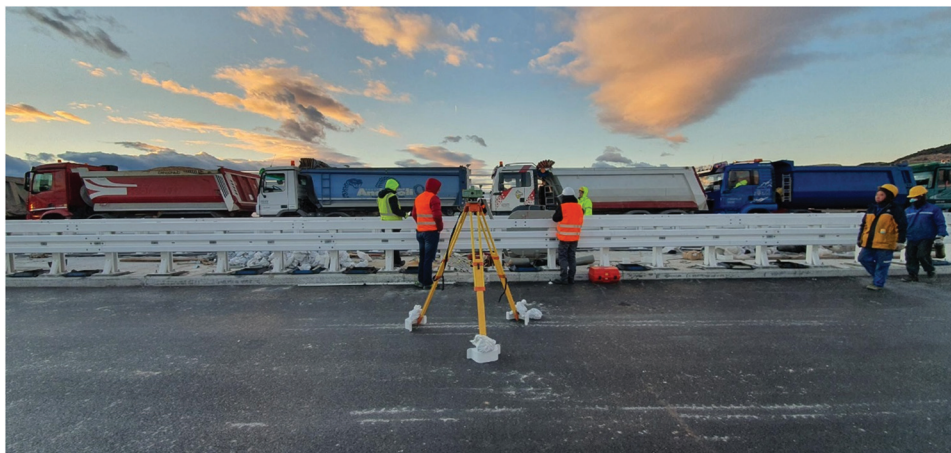
Slika 10. Učvršćivanje stativa nivelira zbog zaštite od udara vjetra.

Treba naglasiti da uvjeti za mjerenja nisu bili povoljni po pitanju atmosferskih uvjeta (kiša, vjetar, na momente udari vjetra), po pitanju uvjeta rada na samome mostu (na mostu su se i dalje odvijali završni radovi gradnje – postavljanje ograda, radovi na upornjacima, promet na mostu) te da se radilo i po noći (slike 10 i 11).

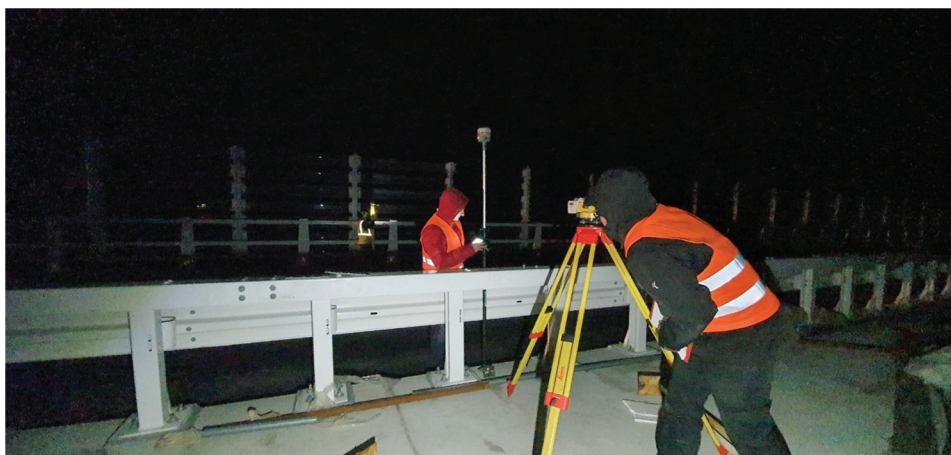
Slika 11. Izmjera u noćnim satima.
