BLAŽENKA LJUBOVIĆ

ARHEOLOŠKI NADZOR NAD GRAĐEVINSKIM RADOVIMA UREĐENJA UŠĆA POTOKA KOLAN U MORE

UDK: 902/904(497.5)Senj)
Prethodno priopćenje
Ur.: 2022-08-29

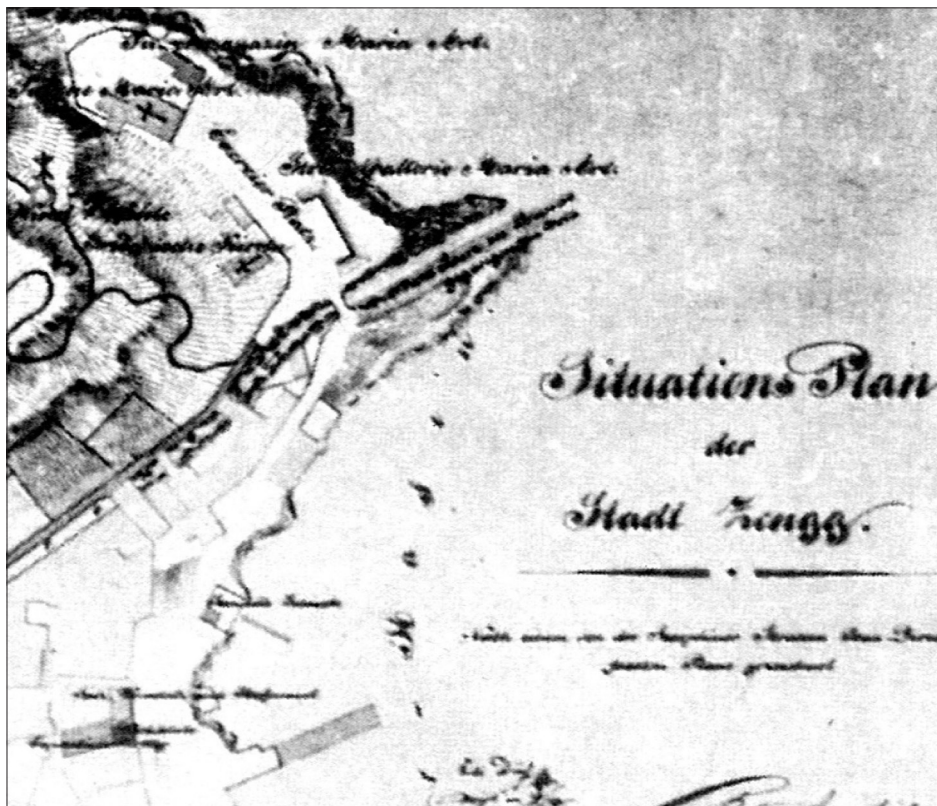
Sl. 4. Situacijski plan grada Senja iz 1839. godine
(izvor: Ratni arhiv: Inl CVII No 12 Beč)⁶

Na situacijskom planu grada iz 1839. godine evidentiran je samo obalni zid korita Kolana, dok ostala arhitektura lukobrana nije sačuvana.

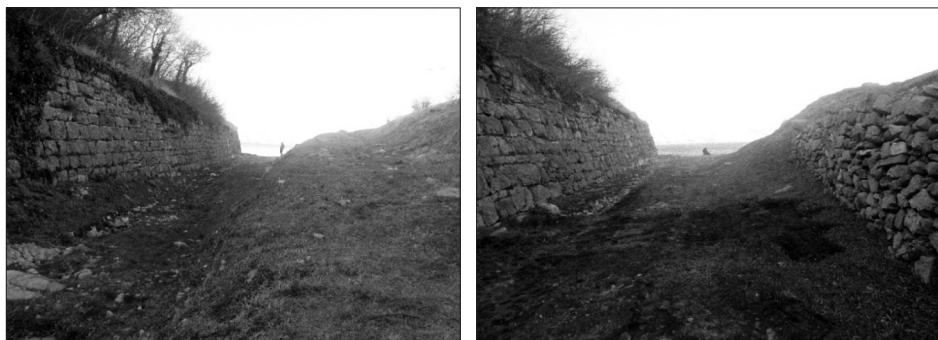
Sl. 6. a) i b) Ušće Kolana prije građevinskih radova
(foto: Gradski muzej Senj, 2022.)

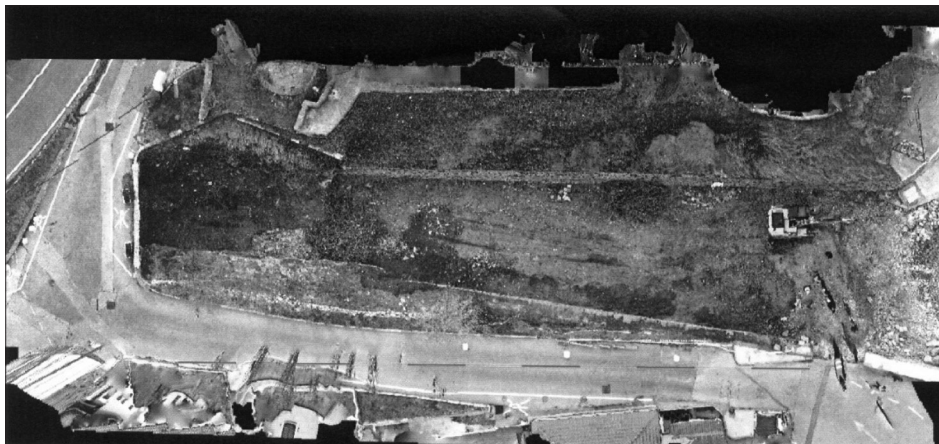
Sl. 8. Fotogrametrijski prikaz lokaliteta Kolan (izradio: V. Madiraca)

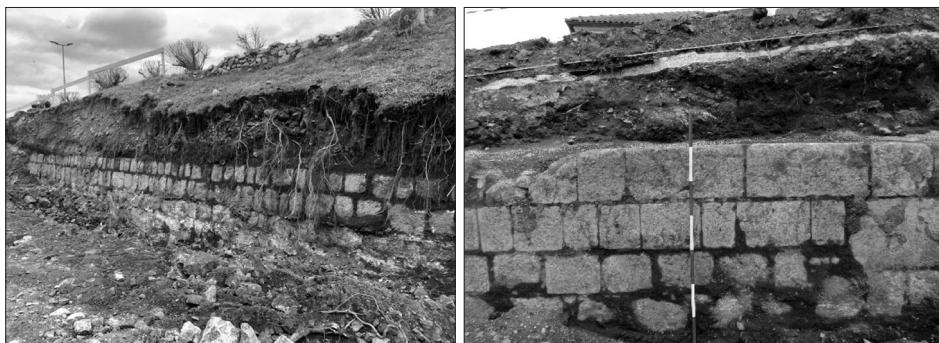
Sl. 9. a) i b) Snimak iskopa zida desne obale Kolana
(foto: Gradski muzej Senj, 2022.)

Osim zemljanih radova i uklanjanja recentnog nasipa, u sklopu radova na gornjem dijelu korita, u stijeni, živcu kamenu, vršeno je oblikovanje desne obale ušća kako bi se dobila potrebna linija cijele obale Kolana sve do Vukasovićevog mosta. Ovi radovi otkrili su dio bogate senjske povijesti. Tijekom radova otkopan je solidno izgrađen zid u horizontalnom slogu od 4 reda pravilnih kamenih blokova različitih dimenzija (35 cm x 35 cm, 85 cm x 40 cm, 44 cm x 33 cm) povezanih vapnenim mortom, čineći cjelinu sa zidom lukobrana sagrađenim u cilju regulacije potoka.

Važna činjenica je ta da se ranijim radovima uređivanja desne obale ušća Kolana postojeći zid nije razgradio (razrušio), nego samo zatrpao nasipom koji ga je na neki način zaštitio i sačuvao do naših dana.

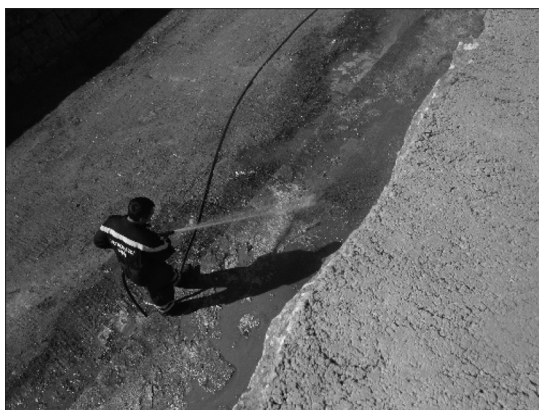
Sl. 11. Ispiranje otkopanog zida na desnoj obali Kolana (foto: Gradski muzej Senj, 2022.)

Otkopani zid očišćen je od naslaga zemlje i raslinja, opran i prezentiran javnosti u cijeloj svojoj arhitektonskoj veličini i ljepoti. Isti je još jedno svjedočanstvo o bogatoj senjskoj povijesti.

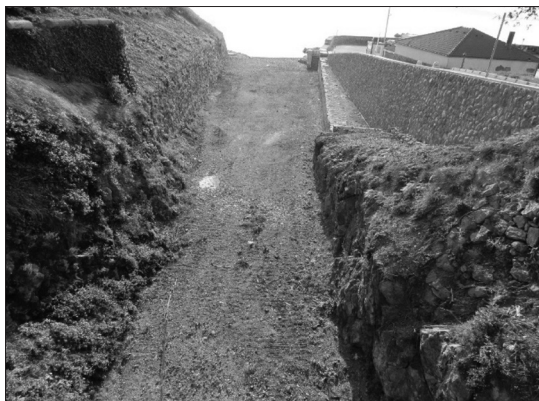
Sl. 12. Kolan nakon završenih građevinskih radova početkom svibnja 2022. (foto: Gradski muzej Senj, 2022.)

U ovoj situaciji značajno je i to da su zbog otkopanog zida Hrvatske vode kao izvođači radova promijenile plan uređenja desne obale ušća Kolana. Naime, moralo se odustati od gradnje planiranog armiranog betonskog potpornog zida obloženog kamenom oblogom, koji bi narušio arhitektonsku sliku ušća Kolana u odnosu na onu koja je stvorena pronalaskom zida i njegovom prezentacijom javnosti nakon završetka građevinskih radova. Zid je dugačak 40 metara, na mjestima visok do 1,60 m, širine od 0,60 m do 1,40 m. Proteže se skoro cijelom linijom desne obale ušća Kolana, tj. do stijena pred Vukasovićevim mostom.

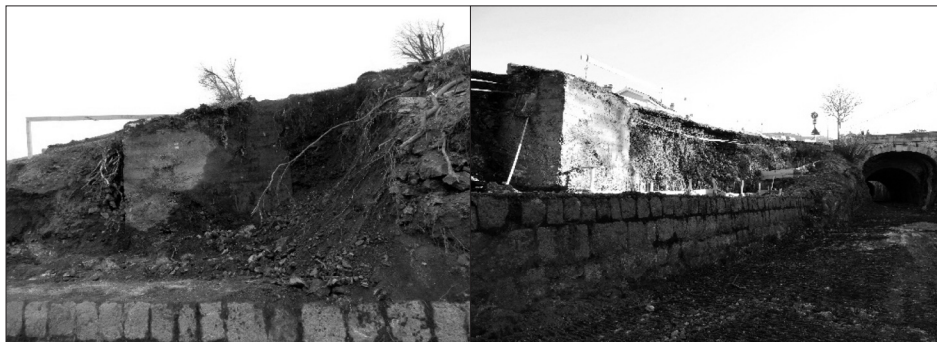
Sl. 13. a) i b) Snimak recentnog betonskog zida u profilu desne obale ušća Kolana
(foto: Gradski muzej Senj, 2022.)

Da bi se cesta statički stabilizirala, otkopani se profil moralo u cijeloj dužini podzidati zidom, u cijeloj liniji ceste te dodatno osigurati (zbog pješaka) ogradnim zidom na cesti. Također je tijekom radova na dijelu profila utvrđen armirani recentni betonski zid koji ide ispod ceste u dubini 1,70 m (pročelje zida je 3,80 m x 2,60 m), zasigurno ostatak neke ranije gradnje.

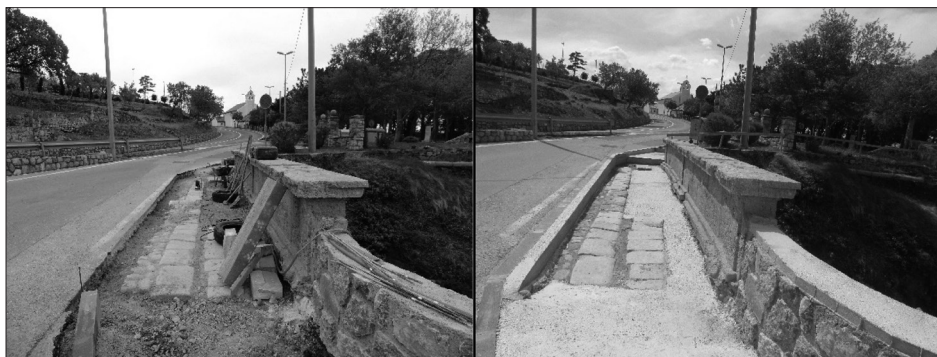
Sl. 14. a) i b) Snimak pločnika uz Vukasovićev most
(foto: Gradski muzej Senj, 2022.)

Na kraju zemljanih radova na ušću Kolana odlučeno je da se uredi dio terena na platou ispred Vukasovićevog mosta. Nakon skidanja slojeva asfalta i zemlje na tom prostoru pronađen je dio pločnika iz vremena prije asfaltiranja ceste. Pločnik je složen na površini 7,50 m x 1,10 m, od komada klesanog kamena veličine 55 cm x 35 cm. Nastavkom radova na ovom prostoru u sljedećoj etapi zasigurno ćemo doći do dodatnih podataka i saznanja o specifičnoj cestovnoj gradnji u gradu Senju.

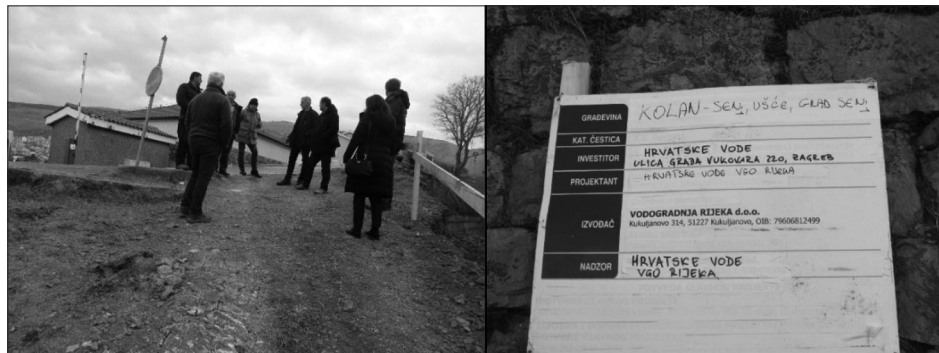
Nasip unutar kojeg se nalazio zid desne obale ušća potoka Kolan, visok nekoliko metara, uklonjen je uz pomoć građevinske mehanizacije, a sastojao se

Sl. 15. a) i b) Ušće Kolana; obilazak terena 31. siječnja 2022.
(foto: Gradski muzej Senj, 2022.)

od naslaga recentnih slojeva kamenja, građevinske šute i smeća pomiješanog sa zemljom.
