NESREĆE NA RADU KOJE UZROKUJU MEHANIČKE OZLJEDE

SAŽETAK: U članku je na primjerima iz rada vještaka prikazano više realnih slučajeva nesreća koje uzrokuju teške mehaničke ozljede, često s fatalnim ishodom. Prikazane su okolnosti nesreće u proizvodnom pogonu ljevaonice prilikom čišćenja mijesalice, nesreće koja je nastala kao posljedica nekontroliranog izlijevanja taline i eksplozije, nesreće na platformi naftnog tornja i nesreće koja se dogodila prilikom rada poljoprivrednog stroja. Dani su podaci o mehaničkim ozljedama koje su često posljedica različitih nesreća, što je područje rada sudske-medicinskega vještaka. Potom su analizirani uzroci prikazanih realnih slučajeva nesreća na radu.

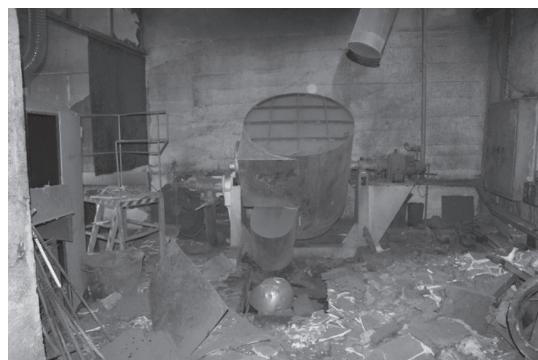
Slika 1. Prevrnuti lonac peći

Prikazan je realni slučaj nesreće na radu koja se dogodila u proizvodnom pogonu za lijevanje obojenih metala prilikom nalijevanja kalupa s talinom iz peći. Nakon izlijevanja oko polovice lonca peći, došlo je do nekontroliranog prevrtanja lonca te naglog izlijevanja taline, što je izazvalo eksploziju (slika 1).

Pregledom mjesta događaja eksplozije utvrđeno je da je eksplozija nastala u betonskom šahu ispunjenom vodom ispred peći za taljenje obojenih metala u trenutku kada je talina nekontrolirano iscurila zbog prevrtanja lonca peći i došla u kontakt s vodom. Zbog kontakta užarene taline i vode došlo je do intenzivnog stvaranja velike količine vodene pare i eksplozije.

Nesreća na radu koja se dogodila zbog prevrtaanja lonca peći s talinom vjerojatno je posljedica

nepravilno izvršenog remonta na kotlu za taljenje, što je prilikom rukovanja dovelo do prevrtanja kotla, izljevanja taline i eksplozije koja je uzrokovala teško ozljđivanje dvojice radnika i lako ozljđivanje još dvojice radnika zbog opeklina.

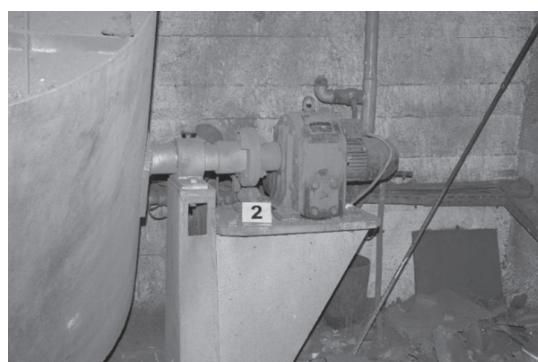
Slika 2. Reduktor

Nakon očevida na mjestu događaja izvršenog uz stručnu pomoć vještaka Centra „Ivan Vučetić“, naloženo je tehničko vještačenje kojim je bilo potrebno utvrditi tehničku ispravnost pužnog reduktora (slika 2), s ciljem utvrđivanja točnog uzroka nesreće na radu.

Tehničkim vještačenjem pužnog reduktora nisu utvrđene neispravnosti te je zaključeno da je do nesreće vjerojatno došlo zbog nestručnog rukovanja.

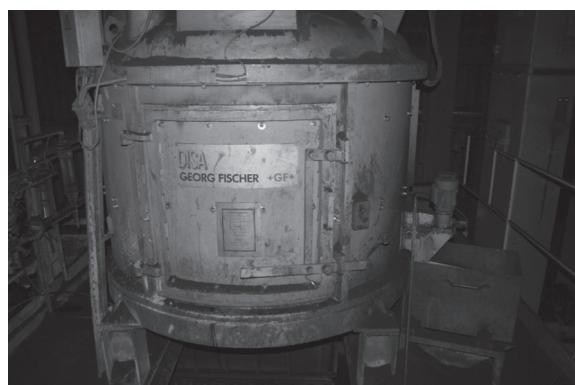
Slika 3. Miješalica, izgled s vanjske strane

Miješalica je kružnog oblika, unutarnjih dimenzija: promjera oko 1,9 m i visine oko 1,66 m, s ulaznim vratima dimenzija oko 93x100 cm (slika 3).

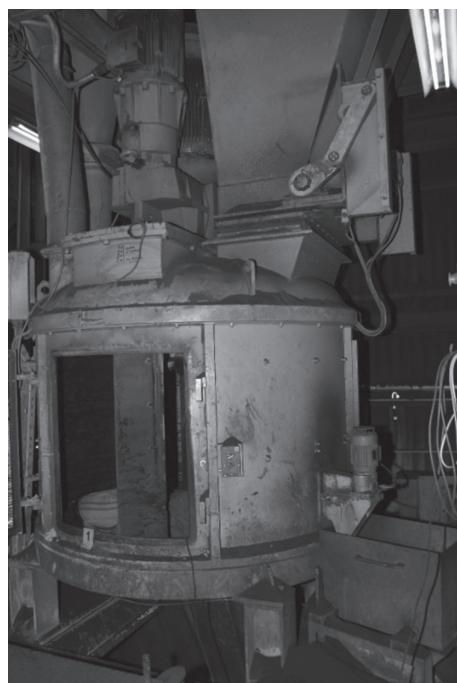
Slika 4. Mjesto događaja nesreće u miješalici

Radnik koji je radio na čišćenju miješalice zatečen je na dnu miješalice (slika 4). Vanjskim pregledom i obdukcijom potvrđeno je da je radnik poginuo zbog teške traume glave.

Pregledom stanja uključenosti pojedinih sklopki u elektroormarima zaključeno je da se prilikom rada u miješalici nije poštovala procedura rada kojom je propisano da se prije ulaska u miješalicu, da bi se pristupilo čišćenju, potrebno miješalici isključiti i osigurati od ponovnog uključenja.

Uzrok nesreće na radu, koja se dogodila prilikom čišćenja miješalice, u kojoj je poginuo jedan radnik zbog teške traume glave, vjerojatno je nepravilan rad. Nepoštovanje pravila da prilikom rada u miješalici treba istu isključiti i osigurati da ne dođe do ponovnog uključenja neke od motornih zaštitnih sklopki dovelo je do nesreće.

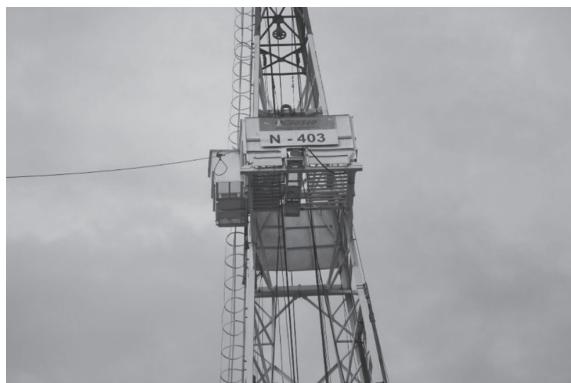
Slika 5. Toranj za bušenje - snimak platforme na kojoj radi tornjaš

U povodu nesreće na radu na bušecem postrojenju, na naftnoj bušotini (slika 5), u kojoj je poginuo radnik na tornju, tornjaš, očevid i tehničko vještačenje obavili su vještaci Centra „Ivan Vučetić“ s ekipom za očevid.

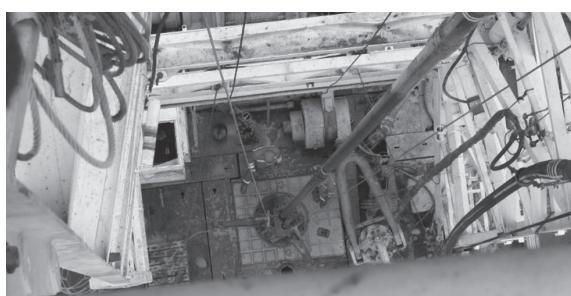
Slika 6. Pogled s tornja na bušotinu i cijev za bušenje

Prema dobivenim informacijama prije nesreće izvršena je priprema cijevi koje se koriste za bušenje (tj. međusobno spajanje tri cijevi u jedan segment), a koje je bilo potrebno dignuti na visinu od oko 35 metara te odložiti u tzv. „češalj“ (slika 6).

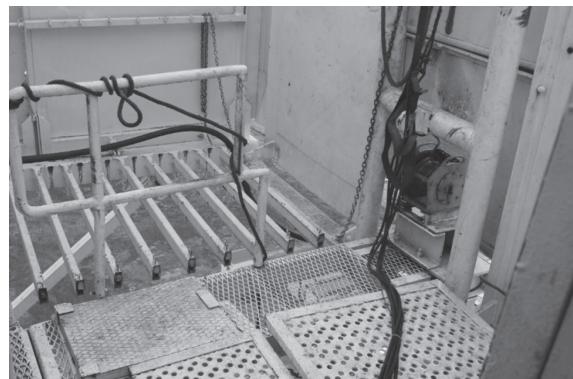
Slika 7. Radno mjesto tornjaša

Neposredno prije dizanja cijevnih segmenata radnik se popeo metalnim ljestvama na platformu postrojenja koja se nalazi na visini oko 35 metara od tla (slika 7). Kada je cijevni segment podignut na potrebnu visinu, gdje ga je trebao preuzeti radnik, uočeno je da se ništa ne događa, a radnik na tornju nije se javljao na pozive kolega.

Pregledom zaštitne sklopke i osigurača utvrđeno je da nije došlo do reakcije zaštitnih uređaja koji štite električnu instalaciju i uređaje koji se nalaze na tornju. Na osnovi navedenog zaključeno je da nije došlo do kvara na navedenoj električnoj instalaciji i uređajima koji bi doveo do pojave napona na metalnim dijelovima podesta tornja te je isključena mogućnost da je djelatnik na tornju mogao nastrandati od strujnog udara.

Na temelju pregleda i ispitivanja uređaja (pneumatskog vitla) koje se nalazi na podestu tornjaša utvrđeno je da je isto tehnički ispravno. Pregledom vitla i upravljačke jedinice vitla zaključeno je da isti nisu korišteni u trenutku nesreće.

Kako je pregledom vitla i upravljačke jedinice vitla utvrđeno da isti nisu korišteni u trenutku nesreće, a pregledom električne instalacije i uređaja naftnog postrojenja i tornja utvrđeno je da je ista tehnički ispravna, otklonjene su sumnje da je došlo do stradavanja radnika u radnom procesu ili kao posljedica nekog kvara na opremi. Obdukcijom je utvrđeno da je radnik preminuo zbog zatajenja srca.

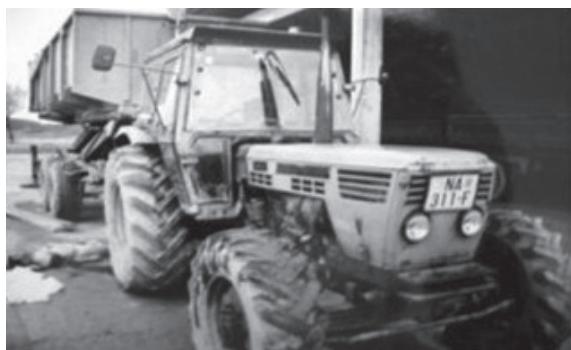
Slika 8. Mjesto događaja nesreće kod rada poljoprivrednog stroja

Opisana je nesreća prilikom rada poljoprivrednog stroja, traktora, koja se dogodila radniku koji je kontrolirao ulje u hidrauličnom sustavu za pokretanje specijalne prikolice. Na traktor koji je imao uključen motor bila je priključena prikolica preko vitla koje je povezivalo traktor s hidrauličkom prikolicom. Vitlo između traktora i prikolice nije imalo propisanu zaštitu.

U jednom trenutku radnika je za jaknu i hlače radnog odijela zahvatilo vitlo, pri čemu se isti ne mogavši se oduprijeti snazi rotacije vitla našao oboren na tlo, a tijelo radnika zarotirano od vitla udaralo je u betonsku podlogu.

Zbog velike buke koju je stvarao stroj, nitko u krugu poljoprivredne zadruge nije čuo zapomaganje nesretnog radnika. Tek nakon nekog vremena ostali radnici su primijetili da se dogodila nesreća (slike 8 i 9), ali već je bilo prekasno da se pomogne radniku koji je podlegao brojnim ozljedama.

Kod nesreća na radu poljoprivrednim strojevima, kao što prikazuje i navedeni slučaj, do ozljeda i nesreća dolazi kombinacijom različitih uzroka: nepravilan rad, nedostatak zaštitnih naprava na strojevima te često puta neadekvatna odjeća i obuća.

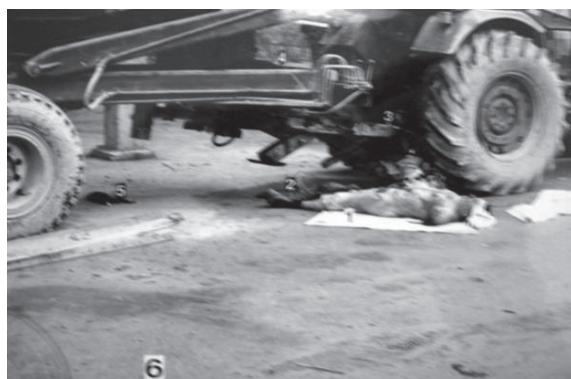
Slika 9. Tijelo stradalog radnika koje leži između traktora i prikolice

Tijelo radnika je nakon očevida po nalogu suda s mesta događaja (slika 9) prevezeno na Zavod za patologiju i sudsku medicinu KBC Osijek gdje je izvršena obdukcija.

Obdukcijom su utvrđene sljedeće ozljede: brojne široke oguljotine po koži glave, trupa i ekstremiteta, prijelom lubanje, krvarenje u moždane ovojnica, prijelomi rebara, kontuzije pluća, traumatska amputacija lijeve ruke u području nadlaktice te obilno krvarenje iz ozlijedenih krvnih žila lijeve nadlaktice. Uzrok smrti radnika bile su višestruke ozljede.
