ZORISLAV HORVAT

KAPELA SV. TRI KRALJA U TKALCIMA NAD KRAPINOM

Izvorni znanstveni rad

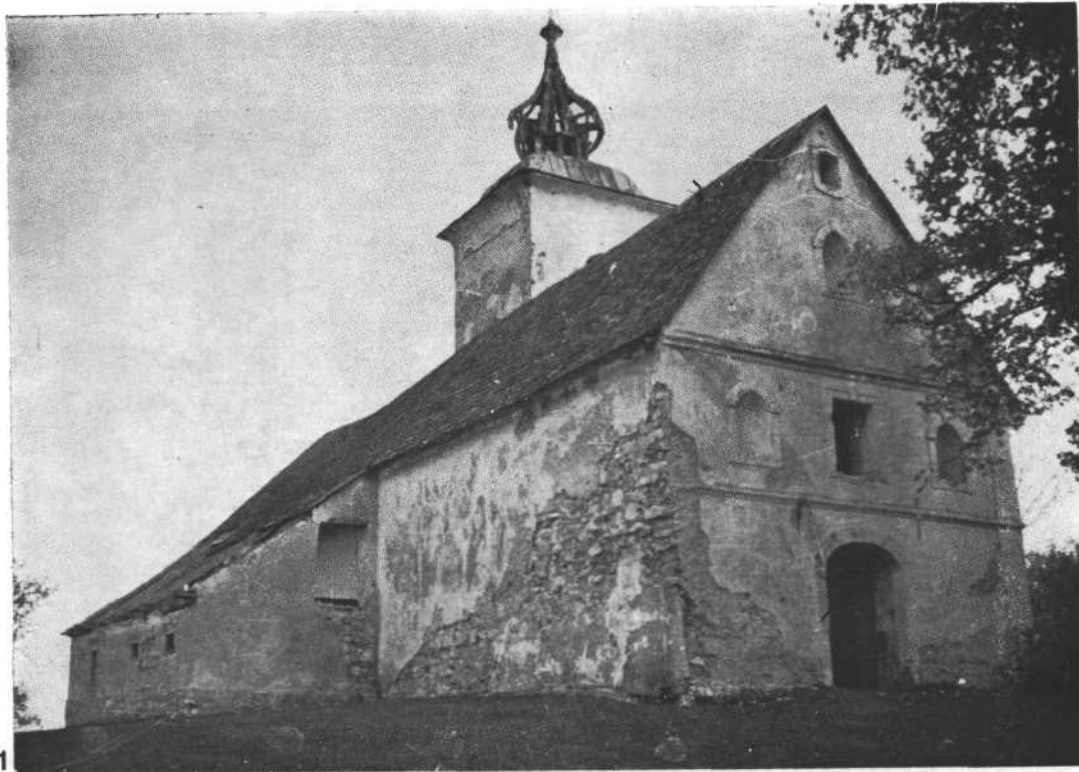
1

1. Tkalci, kapela sv. Tri Kralja, pogled sa sjeverozapada, stanje god. 1959. (Snimio N. Vranić; fototeka Republičkog zavoda za zaštitu spomenika kulture u Zagrebu)
2. Tkalci, kapela sv. Tri kralja, unutrašnjost, pogled s pjevališta, stanje god. 1959. (Snimio N. Vranić; fototeka Republičkog zavoda za zaštitu spomenika kulture u Zagrebu)

Crkva je danas ruševna — stradala je u ratu, nije popravljena i zub vremena, a i ljudi, učinili su svoje; građevina kopni. Krovu više niti traga nema, barokna kapa zvonika jako je oljuštena (Tabla 1:1) i stoji jer je visoko gore. Kor je srušen, trijumfalni luk također, kameni okviri svih vratiju su nestali, a zidovi broda se na nekim mjestima opasno približavaju ledini.

Zapadno pročelje bilo je vrlo jednostavno, samo s dva pilastra na uglovima a horizontalno pak dijeljeno s dva vijenca (Tabla 1,1). Jedinu ukras su tri niše polukružnog nadvoja, međutim nije jasno da li su se tu ikada nalazile kakve skulpture.

Zvonik je jednostavan građevni element, prizidan uz južnu stranu svetišta, i gore završen karakterističnom baroknom lukovicom (Tabla 1,1). Prizemlje zvonika je svođeno, i tu je očito nekad bila sakristija, vratima spojena na svetište. U sakristiju se moglo ući izvana vratima u istočnom zidu. Na prvi se kat penjalo vanjskim, valjda drvenim, stubištem uz zapadnu stranu zvonika, a dalje, do zvona — ljestvama. Najgornja etaža zvonika perforirana je na sve četiri strane velikim otvorima. Izvana, na uglovima zvonika su u žbuci bili izvedeni pilastri, od kata do kata, tj. od vijenca do vijenca.

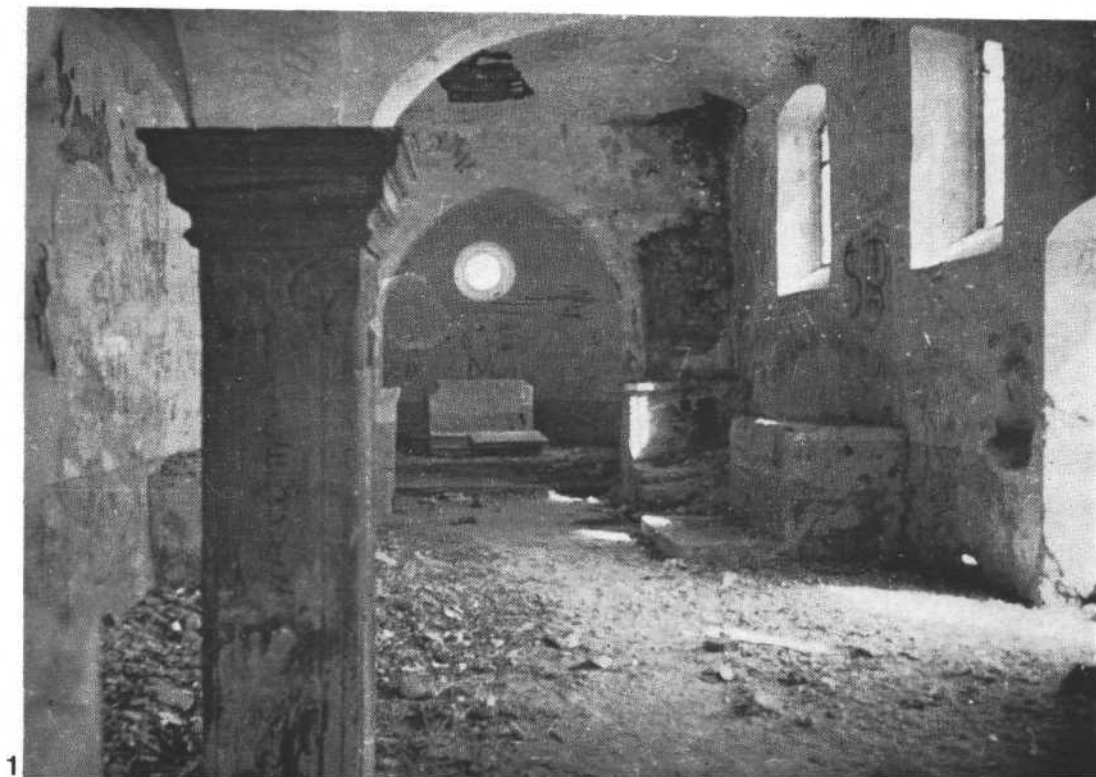
1. Tkalci, kapela sv. Tri kralja, unutrašnjost, pogled prema svetištu, stanje god 1959. (Snimio N. Vranić; fototeka Republičkog zavoda za zaštitu spomenika kulture u Zagrebu)
2. Tkalci, kapela sv. Tri kralja, detalj svetišta, desno uz zazidani prozor rupa u kojoj je nađeno blago; stanje god. 1980. (Snimio I. Mirnik)

Svetište i brod povezivao je niski trijumfalni luk gotičkog oblikovanja, premda rustikalne obrade. Stranice luka samo su koso zasječene (Tabla 1,2; 2,1).

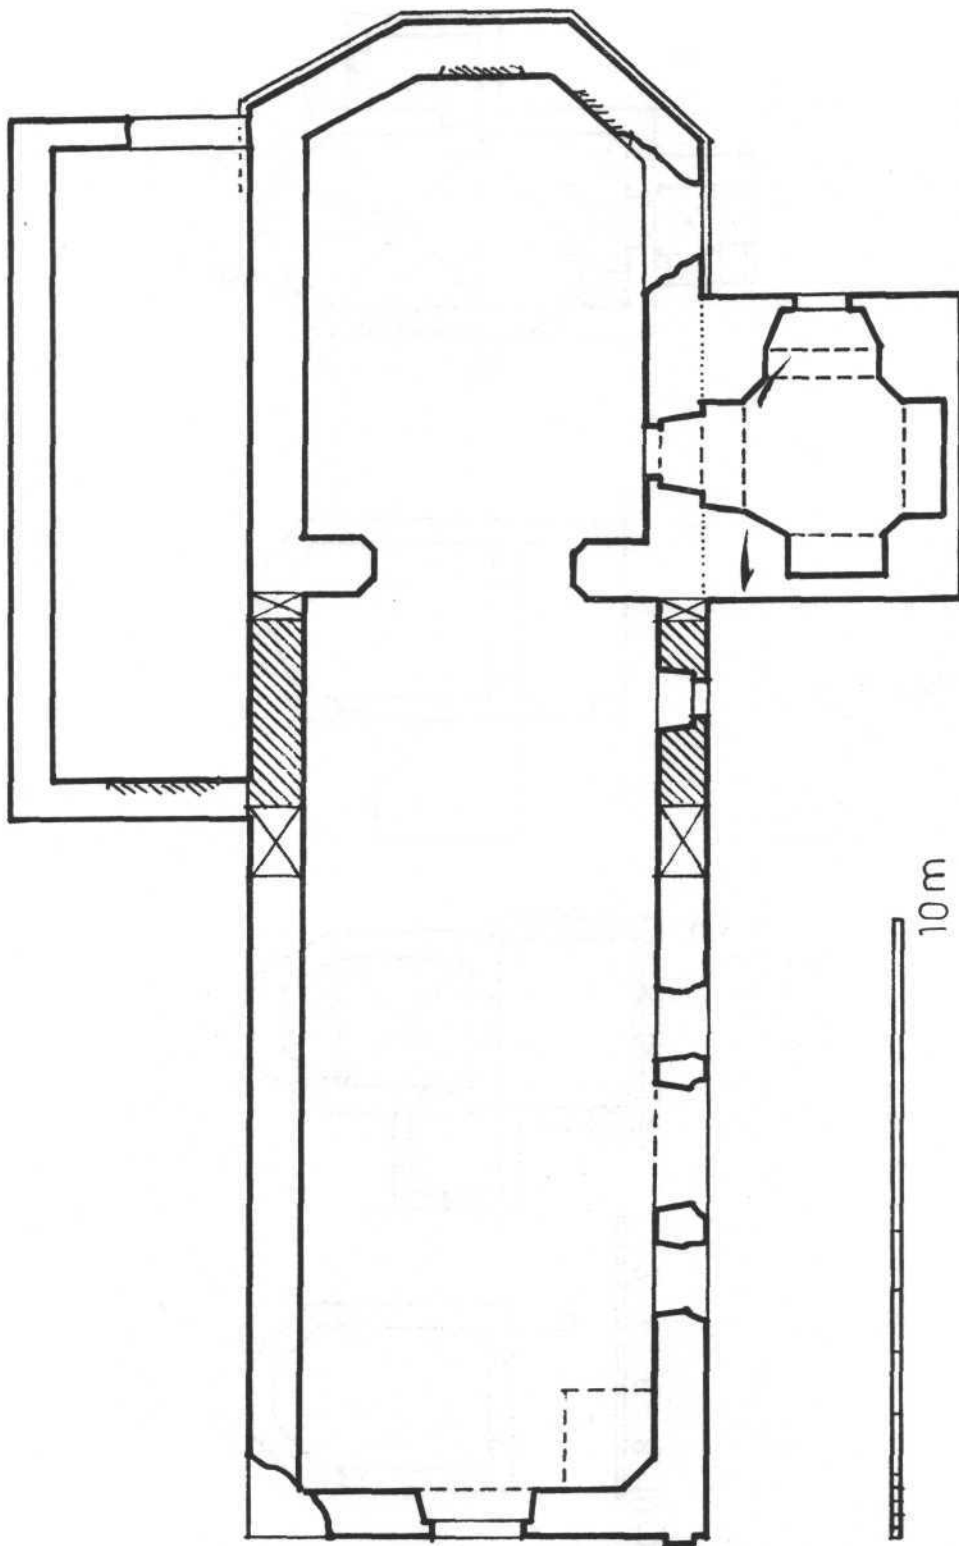
Tabla 3

Tkalci, kapela sv. Tri kralja, tlocrt.

Objekt se sastoji od svetišta i oduljeg broda jednake širine te baroknog zvonika, smještenog uz južnu stranu svetišta; u prizemlju zvonika nekad je bila barokno svođena sakristija. Na sjevernoj strani crkve prizidan je nekakav pomoćni objekt, vjerojatno sanitarije (Tabla 3). Interesantno da se u zidu te prigradnje nalazi spolij gotičkog duha — jedan torus, 0 4 cm. Sve je zidano kamenom lomljenjakom, s mjestimičnim korištenjem opeka. Predvorje pred kapelom, prije nego je prezidano u brod, nosila su četiri stupca od klesanog kamena.

Svetište je trostrano završeno, bez kontrafora (Tabla 3), i čini se da je ponajprije ono bilo zazidano; brod je dodan kasnije. U ovom trenutku nema jasnih tragova da li je svetište nekad bilo svođeno; to možemo tek predmijevati po zadebljanju zida u sjeverozapadnom uglu svetišta. Prije nego je kapela napuštena

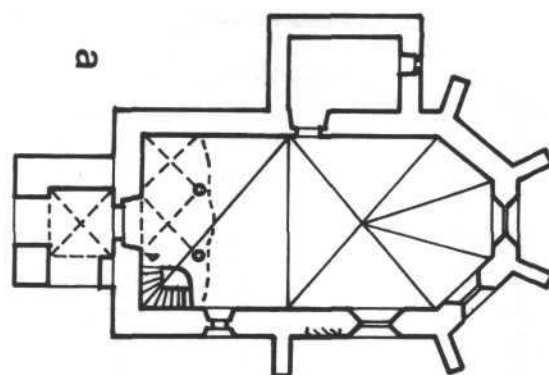
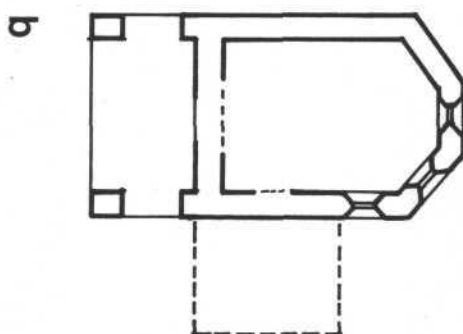
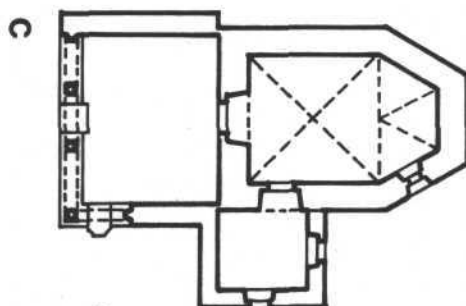
Tabla 4

- a. Vukovoj kraj Klenovnika, kapela sv. Vuka, tlocrt
- b. Tkalci kraj Krapine, kapela sv. Tri kralja, prvotni tlocrt
- c. Veternički Kuzminec kraj Radoboja, kapela sv. Marije Magdalene, tlocrt
- d. Josipdol kraj Ogulina, kapela sv. Katarine, tlocrt

Početkom XVI. st. sagrađena je kasnogotička kapela sv. Vuka u Vukovdolu kraj Klenovnika u Hrvatskom zagorju kao jednodostoran objekt, svodjen s dva polja križnog svoda i s kontraforima izvana (Tabla 4, a). A. Horvat smatra za ovu kapelu da je samo još formalno gotička, oblicima arhitekture i profilacijama, međutim da je svojim principima i koncepcijom prostora nova, tj. renesansna³. To je nova vrsta prostora, A. Horvat ga naziva laiciziranim prostorom, koji je oko 1500. god. prodro u naše krajeve, i zatim konzervativno korišten tijekom XVI — XVII. st. kao maniristički⁴.

Sličnih tlocrta su kapele sv. Jurja na Jezeru (oko 1622), kapela u Kostelskim bregima kraj Pregrade (1670) i kapele u blizini Karlovca: Liplje, Donje Prilišće, Umol, Erdelj⁶. Ja bih još naveo ruševinu kapele sv. Katarine kraj Josipodola (Ogulin)⁷; prema obliku prozora i jednostavnosti, vjerojatno je iz XVII — XVIII. st., no s identičnim tipom tlocrta (Tabla 4, d).
