ISPITIVANJE NOVOG MOSTA PREKO DRAVE U OSIJEKU

SAŽETAK. U radu su date osnovne značajke mosta preko Drave u Osijeku te rezultati mjerenja pomaka i deformacija pri probnom opterećenju spomenutog objekta.

EXAMINATION OF THE NEW BRIDGE OVER THE RIVER DRAVA

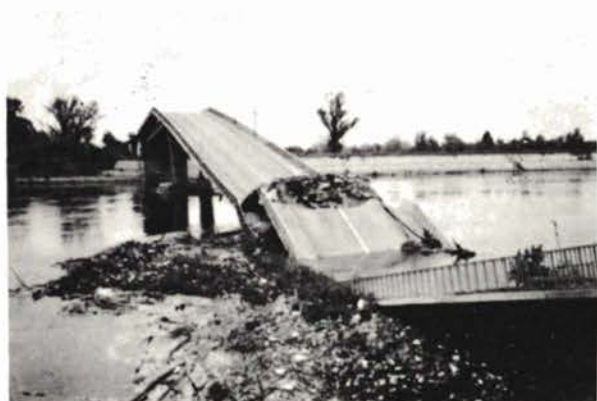
Slika 3. Oštećeni most u Domovinskom ratu 1991. g.

Prvi most sagrađen je 1911. godine (slika 1), a srušen 1945. g. Godine 1962. (projektant prof. K. Tonković) sagrađen je novi most (slika 2), koji je teško oštećen u Domovinskom ratu 1991. g. (slika 3).

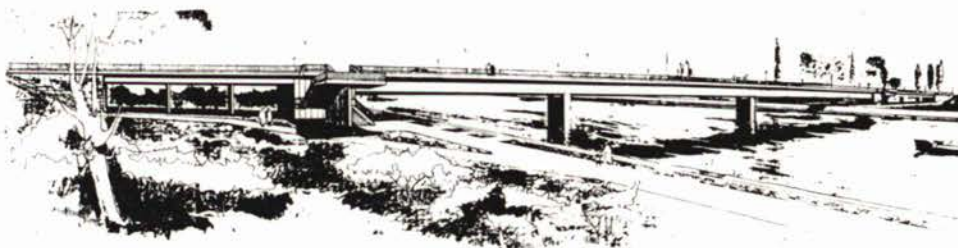
Slika 4. Perspektivni prikaz novog mosta u izgradnji.

Treći most, ujedno jedan od prvih obnovljenih mostova u samostalnoj Republici Hrvatskoj (Budački most preko rijeke Like u Gospiću prvi je obnovljeni most u Hrvatskoj), pušten je u promet lipnja 1995. g. (slika 4).

Nakon uklanjanja srušene mosne konstrukcije, na starim kesonskim temeljima u Dravi sagrađeni su novi, čelični stupovi. Preko obnovljenog donjega stroja izrađena je vrlo vitka, sandučasta čelična konstrukcija širine 5,70 m i visine 2,40 m, s nepomičnim ležajevima na osječkoj strani. Statički gledano to je kontinuirani nosač na tri raspona koji, u konačnoj izvedbi, ima raspone 66,56 + 68,00 + 66,56 m (slika 5). Kota nivelete u sredini mosta je 94,84 m, a visina vode 10. rujna 1992. bila je 83, 10 m. Most je namijenjen za cestovni i pješački promet, ima dva vozna traka, svaki širine 3,75 m, te (obostrano) pješačke staze, svaka širine 2,55 m. Uzdužni je nagib mosta 1,96% a niveleta je, kao i kod prijašnjih konstrukcija, zaobljena s polumjerom od 5000 m u konveksnom smislu.

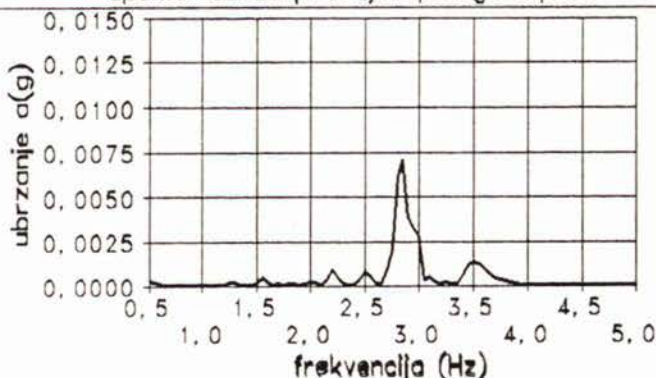
Vožnja broj 12(1 kamion Ba-Os) v=60km/h
spektar ubrzanja u L/2 prvog raspona

Slika 8. Dio zapisa pri dinamičkom ispitivanju mosta

Vožnjom kamiona s teretom preko mosta različitim brzinama izvršeno je dinamičko ispitivanje konstrukcije. Akcelerometrom tipa Kistler i induktivnim mjeracom mjerena su ubrzanja i vibracije rasponske konstrukcije te pomaci. Obradom podataka dobivaju se, između ostalog, period slobodnih i prisilnih vibracija, najveći dinamički i statički pomaci te dinamički koeficijent. Dio registriranih zapisa prikazuje slika 8.
