Povijest nastanka i očuvanja Vrata od krča u Turopoljskom lugu

Stručni rad / Professional Paper

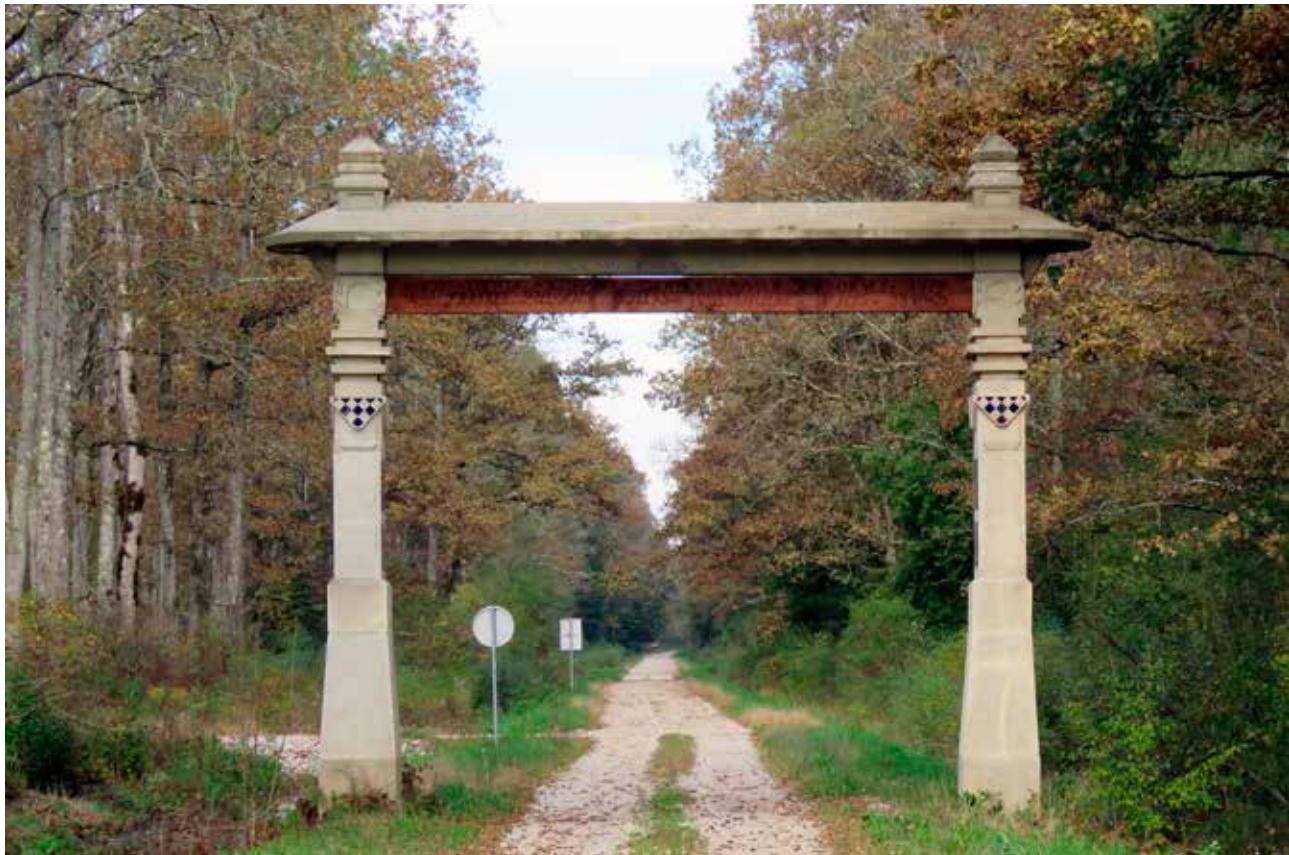
1 Vrata od krča – Turopoljski lug (foto: G. Jerabek, 2022.)

"Vrata od krča" or the Timber Gate – Turopoljski lug (photo: G. Jerabek, 2022)

mjestu izgrađen je 1916. godine novi betonski spomenik. Drvena greda s latinskim natpisom spašena je od poplave i ugrađena na novu betonsku arhitekturu (sl. 1). Spomenik je smješten na šumskom putu u Turopoljskom lugu, regija Turopolje, na katastarskoj čestici br. 2 (zk. ul. 7), k.o. Turopoljski lug. Nalazi se na administrativno-upravnom području jedinice lokalne samouprave Grada Velike Gorice te je dio njezine kulturne baštine. U povijesnim dokumentima sve do 14. stoljeća za ovaj prostor umjesto naziva Turopolje u upotrebi je naziv Zagrebačko polje, a u povelji bana Stjepana iz 1249. i 1255. godine Turopoljski lug spominje se pod nazivom Velika šuma.²

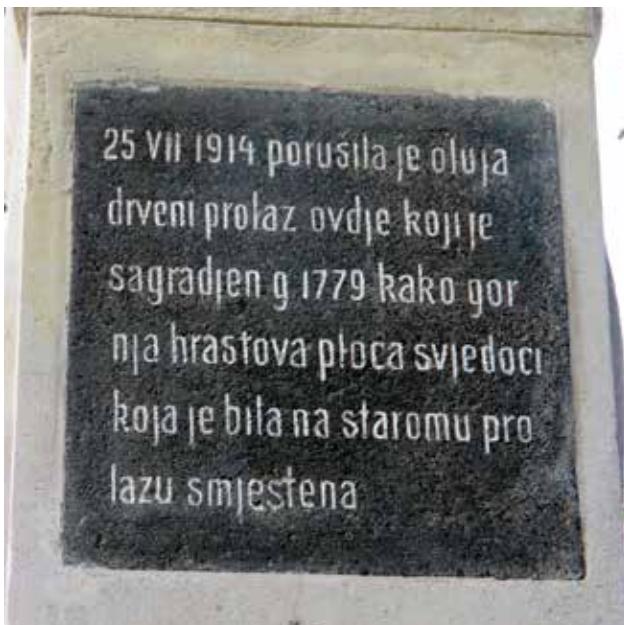
4 Granitna ploča s natpisom (foto: G. Jerabek, 2022.)
Granite panel with an inscription, 2022 (photo: G. Jerabek)

betonskih stupaca pričvršćene su granitne ploče s natpisima koji opisuju događaj kada je i kako izvorni drveni spomenik srušen. Rušenje spomenika povezano je s važnim povijesnim događajem, atentatom na prijestolonasljednika Franza Ferdinanda i početak Prvoga svjetskog rata koji je utjecao na društvene i teritorijalne promjene Europe i svijeta (sl. 4, 5).

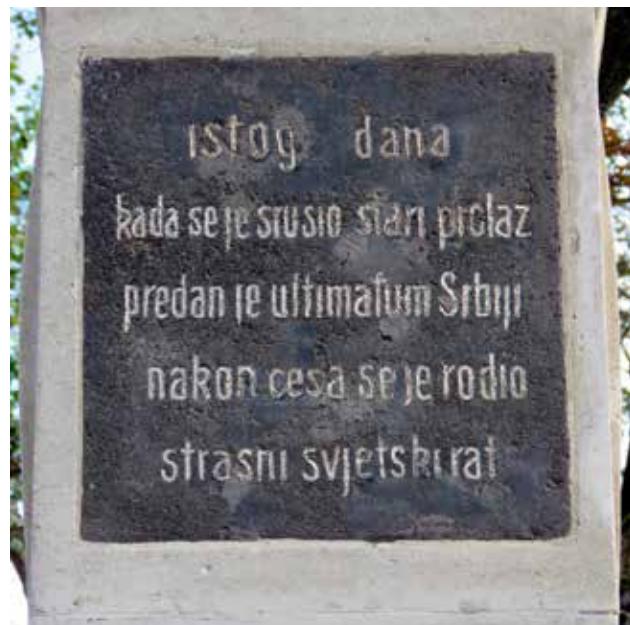
5 Granitna ploča s natpisom (foto: G. Jerabek, 2022.)
Granite panel with an inscription, 2022 (photo: G. Jerabek)

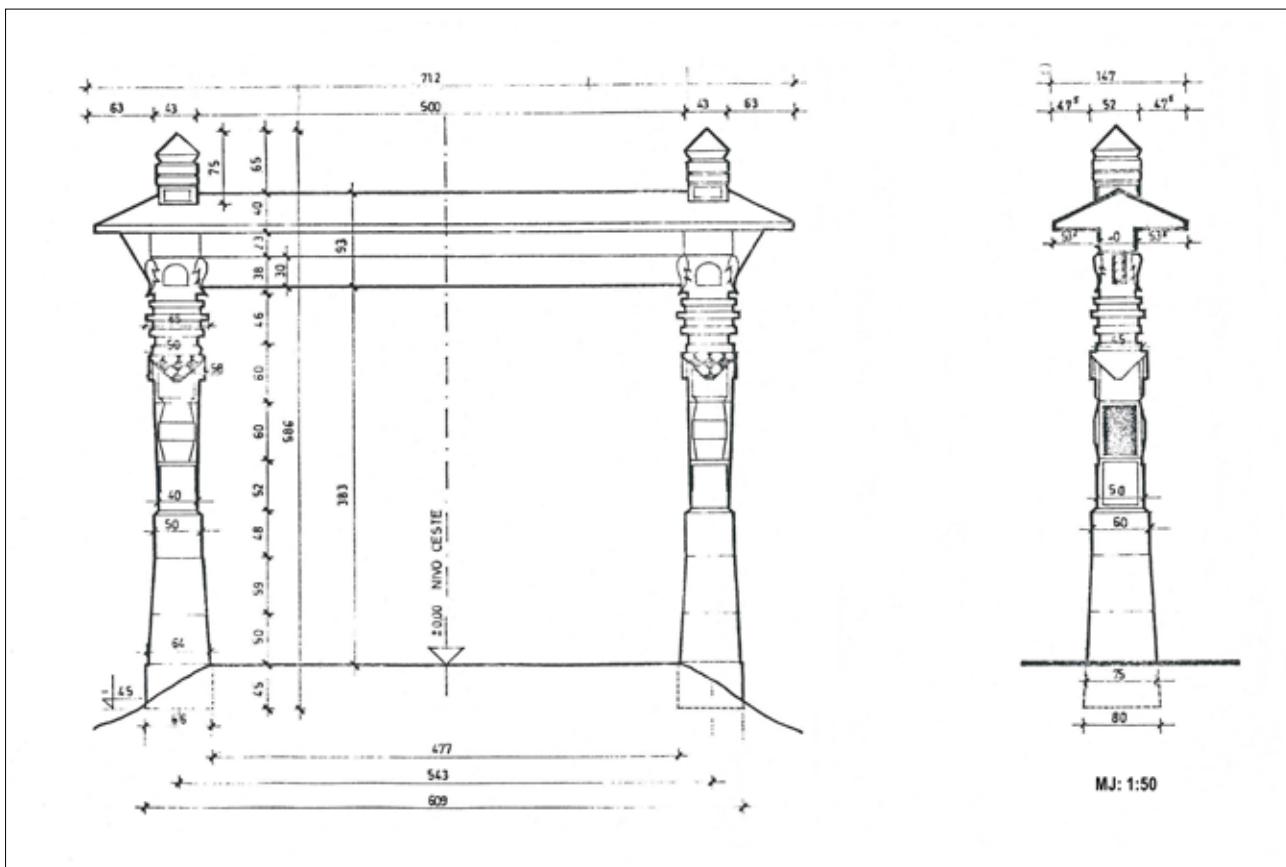
Prema dokumentu *Vrata od krča, Turopoljski Lug: Izvještaj o radovima na sanaciji i rekonstrukciji objekta Restauratorskog zavoda* Hrvatske 1982. godine prometno vozilo teško je oštetilo arhitekturu spomenika (sl. 6). Betonska greda duga 7,12 m i teška oko 8000 kg te vršni segmenti s profilacijama popucali su i pali u pokrajnji jarak ispunjen vodom. Lijevi stupac gledano iz smjera Velike Gorice u osi je zaokrenut za 30%, dok je desni stupac srušen do pola, a dijelovi su pali u jarak s vodom na drugoj strani ceste. Priprema i organizacija obnove započela je odmah nakon što je oštećen spomenik 1982. godine, a zbog nepristupačnosti terena sami radovi obnove započeli su tek u rujnu 1983. godine. Prema navedenom *Izvještaju* izvedeni su novi temelji koji su uzdignuti od razine ceste te je visina grede podignuta za oko 45 cm. Intervencija je izvedena u nadi da će se povišenjem

6 Vrata od krča – Turopoljski lug, shematski prikaz stanja prije rušenja 1982. (AKO-ZG)

"Vrata od krča" or the Timber Gate – Turopoljski lug, schematic representation of its condition before collapsing in 1982 (AKO-ZG)

grede omogućiti prolaz kamionima i time zaštititi spomenik od budućih sličnih nezgoda. Betonski dijelovi sanirani su na takav način da je oko zdrave jezgre postavljena armatura te je izvedena nova tzv. košuljica od kulir betona koja je spojena sa zdravom jezgrom. Betonski elementi montirani su pomoću dizalice, spojeni čeličnim trnovima i izliveni poliesterom. Granitne spomen-ploče sanirane su na isti način crnim granitnim zrnom. Drvena greda s natpisom restaurirana je poступkom tašeliranja. Truli i oštećeni dijelovi su zamijenjeni, nakon čega je greda zaštićena sredstvom protiv štetocina i ponovno montirana na spomenik. U okviru restauratorskih radova obnovljen je natpis na pločama i gredi te je cijeli spomenik zaštićen od atmosferilija.³² Godine 1983. Vrata od krča su obnovljena zalaganjem Šumarije Velika Gorica i Muzeja Turopolje, trudom Restauratorskog zavoda Hrvatske i sredstvima osiguravajućeg zavoda „Croatia“³³ (sl. 7).

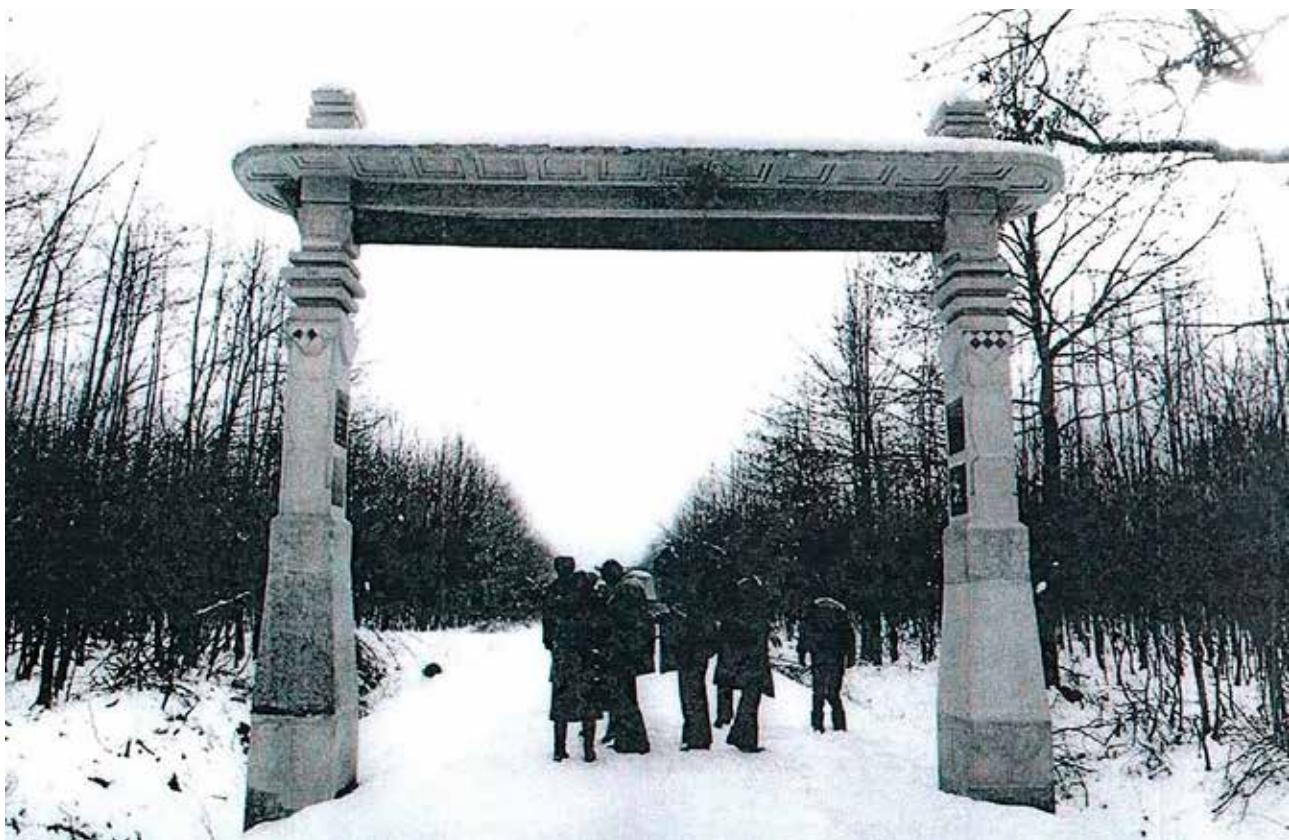
7 Vrata od krča, stanje nakon obnove 1983. (foto: HRZ, AKO-ZG, 1984.)

The Timber Gate – condition after restoration in 1983 (source: Croatian Restoration Institute, AKO-ZG, 1984)

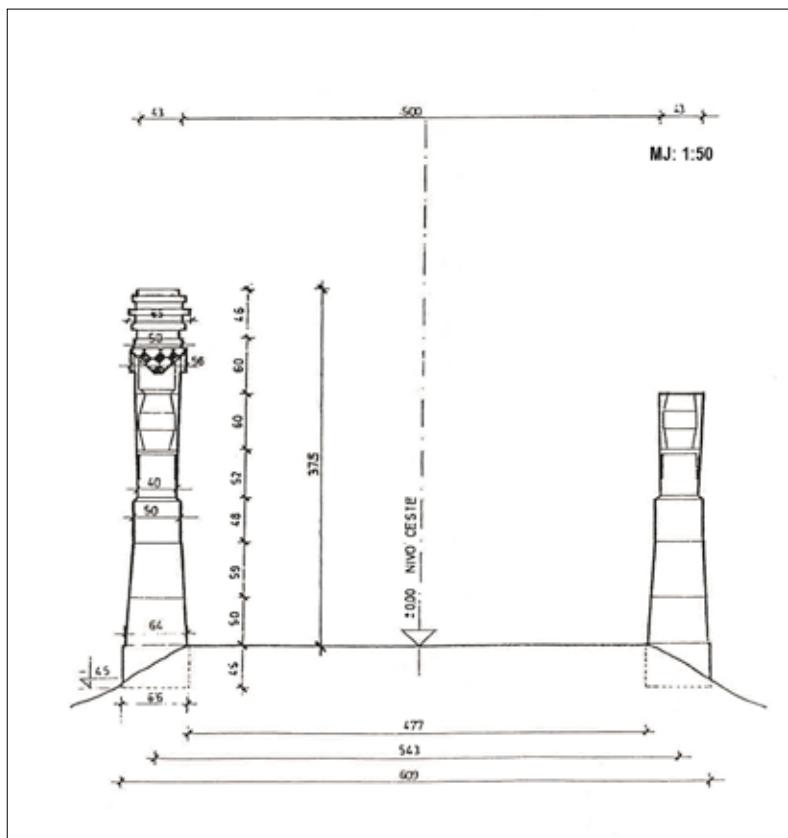
nepažnjom vozača prometnog vozila. Vozač kamiona nije spustio dizalicu montiranu na kamion te je prilikom prolaska kroz memorijalna vrata dizalicom srušio betonsku gredu koja se razlomila u nekoliko dijelova. Sudbina drvene grede s natpisom bila je ista kao i sudbina betonske grede. Teško su oštećeni i gornji dijelovi stupaca na kojima je bila položena greda. Lijevi stupac, gledano iz smjera Velike Gorice, srušen je do polovice svoje visine, a desni je ostao bez vršnog dijela. Segmenti spomenika pali su u obližnje duboke kanale ispunjene vodom. U *Projektu obnove Krčkih vrata u Turopoljskom lugu* tvrtke SAM.N.P.P. d.o.o. iz Zagreba navodi se podatak da je izmjerena visina prolaza 383 cm, a dozvoljena visina za kamione je 420 cm.³⁴ Vjerojatno je tijekom dvadesetak godina poslije prethodne obnove i površenja spomenika 1983. godine, a zbog održavanja šumskih puteva, ponovno došlo do snižavanja visine prolaza (sl. 8).

8 Vrata od krča, stanje nakon nezgode 2001. (projekt SAM-N.P.P. d.o.o., AGVG)

The Timber Gate, condition after the accident in 2001 (project SAM-N.P.P. d.o.o., AGVG)

Dijelovi drvene grede skupljeni su i odvezeni u Hrvatski restauratorski zavod u Zagrebu na restauraciju. Upravni odjel za društvene djelatnosti zatražio je mišljenje nadležnog Konzervatorskog odjela u Zagrebu o potrebnim intervencijama na oštećenom spomeniku. Zbog nepopravljivih oštećenja, odlučeno je da se betonska greda te slomljeni

dijelovi stupaca (kapitel i kape) izrade novi prema nacrtima, a oštećeni dijelovi stupaca obnove, povežu i ponovno montiraju na spomenik. Tvrтka SAM-N.P.P. iz Zagreba izradila je 2001. godine projektnu dokumentaciju za obnovu spomenika prema smjernicama Konzervatorskog odjela u Zagrebu. Projektom je predviđena izrada grede prema arhitektonskoj snimci i postojećim dijelovima. Provedena su dva postupka javne nabave na koje se usprkos interesu nije prijavio niti jedan izvoditelj. Nepristupačnost i udaljenost spomenika, zahtjevnost izrade grede te projekt koji nije dao dovoljno detaljna rješenja za izvođenje bili su razlozi koje su navodili potencijalni izvoditelji za odustajanje. Rješenje je stoga pronađeno u gradskoj tvrtki VG Komunalac d.o.o. s kojom je temeljem čl. 6. st. 1. Zakona o javnoj nabavi (NN 117/01) i čl. 5. Uredbe o postupku nabave roba, radova i usluga male vrijednosti (NN 14/02) zaključen ugovor o izvođenju zaštitnih radova na Vratima od krča. Betonske dijelove, arhitravnu gredu, kapitele i kape izradio je podizvođač, tvrtka BETON-RAD d.o.o. u Turopolju prema nacrtima i srušenim dijelovima originala. Stručni nadzor izvodio je Grapro d.o.o. iz Velike Gorice, a tvrtka Arhitektura Leder izradila je *Dopunu projektne dokumentacije za izvođenje radova obnove* 2003. godine. Dopuna je sadržavala detaljni projekt za izradu nove grede i oštećenih dijelova stupaca. Restaurirana drvena greda izložena je u

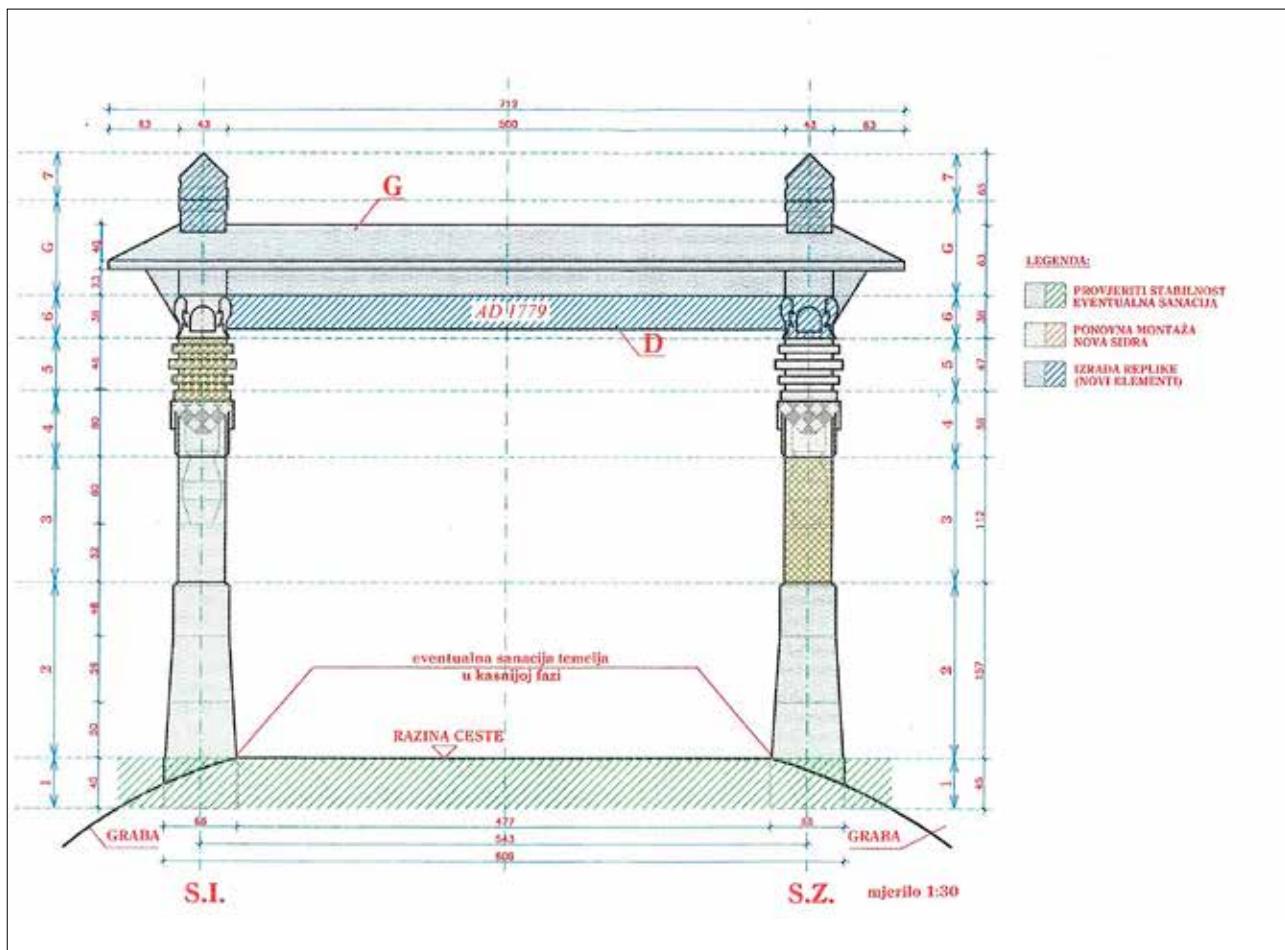
9 Vrata od krča, shema sanacije po elementima (Dopuna projektne dokumentacije za izvođenje, Arhitektura Leder, 2003., AGVG)

The Timber Gate, scheme for the restoration by element (Addition to the project documentation for execution, Arhitektura Leder, 2003, AGVG)

Radovi sanacije arhitekture spomenika započeli su 12. rujna 2003. godine, a završeni su u cijelosti postavljanjem replike drvene grede 7. studenoga 2003. godine.³⁵ Sanacija spomenika izvedena je prema priloženoj shemi (sl. 9, 10).

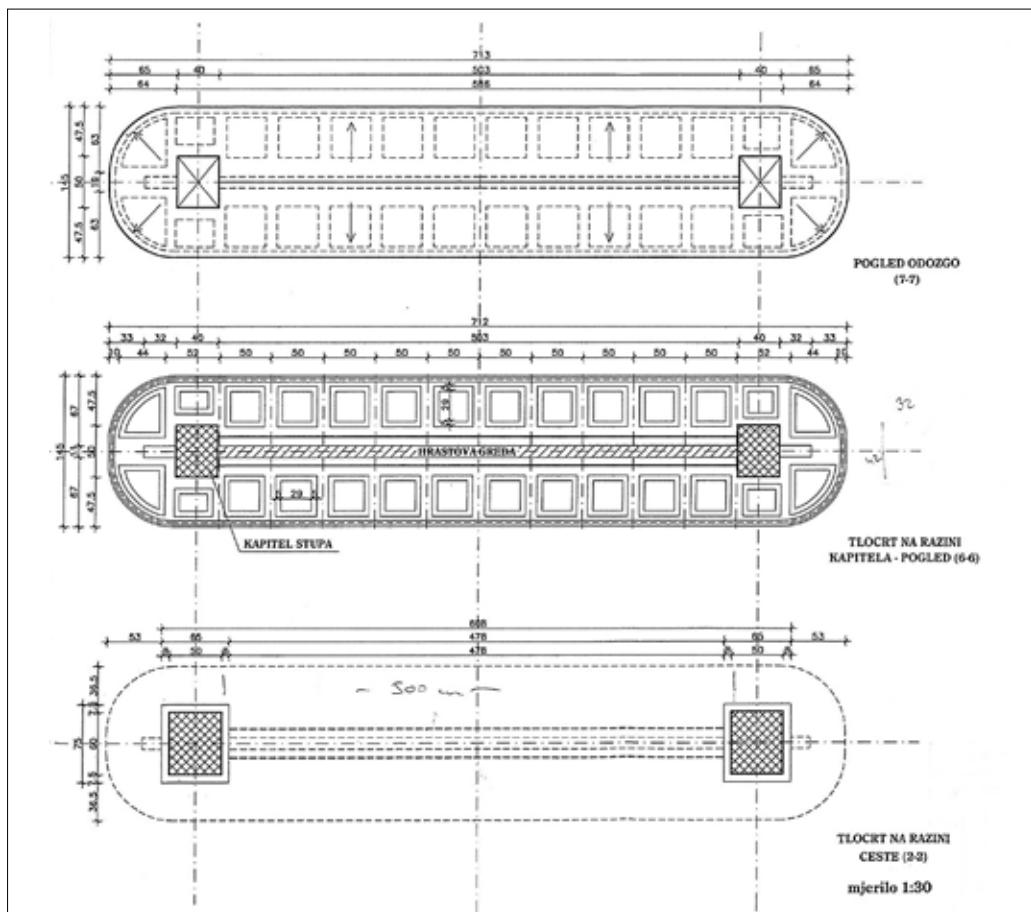
10 Vrata od krča, shema izrade nove betonske grede (Dopuna projektne dokumentacije za izvođenje, Arhitektura Leder, 2003., AGVG)

The Timber Gate, scheme for the execution of the new concrete beam (Addition to the project documentation for execution, Arhitektura Leder, 2003, AGVG)

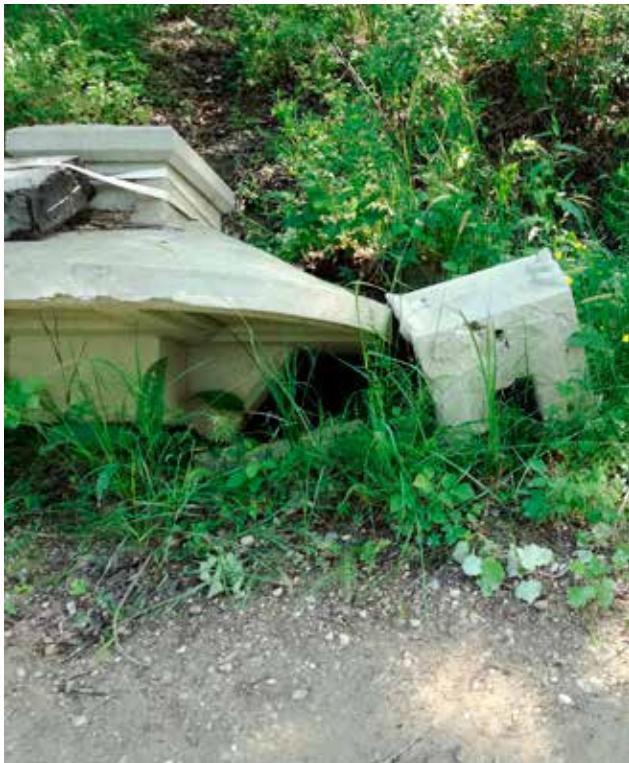
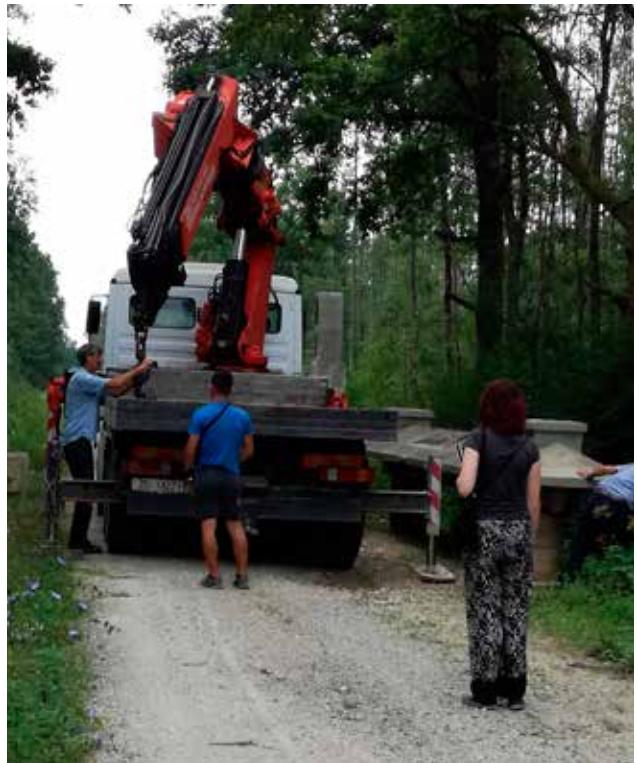
Spomenik je srušen 27. rujna 2017. godine te je očevodom 4. listopada iste godine ustanovljeno da je betonska horizontalna greda srušena, ali bez većih oštećenja, za razliku od drvene greda i dviju piramidalnih baza koje su teško oštećene (sl. 11, 12). Proведен je postupak procjene potrebnih radova temeljem kojega su Hrvatske šume provele postupak javne nabave za odabir izvođača radova.

11 Stanje nakon nezgode 2017. (foto: R. Hercegovac)
Condition after the accident in 2017 (photo: R. Hercegovac)

12 Stanje nakon nezgode 2017. (foto: R. Hercegovac)
Condition after the accident in 2017 (photo: R. Hercegovac)

Radovi su se izvodili tijekom 2018. godine. Prema Restauratorsko-konzervatorskom elaboratu o sanaciji i restauraciiji „Krčkih vrata“ u Turopoljskom lugu³⁸ betonski dijelovi spomenika prevezeni su u radionicu, obnovljeni, slijepljeni i ponovno montirani pomoću dizalica u rujnu 2018. godine. Lijevi stupac (iz smjera Velike Gorice) vraćen je u vertikalnu, a ispod dijela stupca izvedena je armiranobetonska oplata radi učvršćivanja temelja. Drvena greda s natpisom (replika iz 2001. godine) slijepljena je i povezana drvenim tiplama od identičnog drva, očišćena te zaštićena lazurom. Dopoljen je oštećeni natpis na granitnim pločama, a plava stakala na kapitelima su restaurirana. Svi dijelovi spomenika su restaurirani i zaštićeni.³⁹ Radove su izvodili akademski kipar i viši restaurator Rajko Hercegovac i tvrtka Gradevina d.o.o. iz Zagreba (sl. 13).

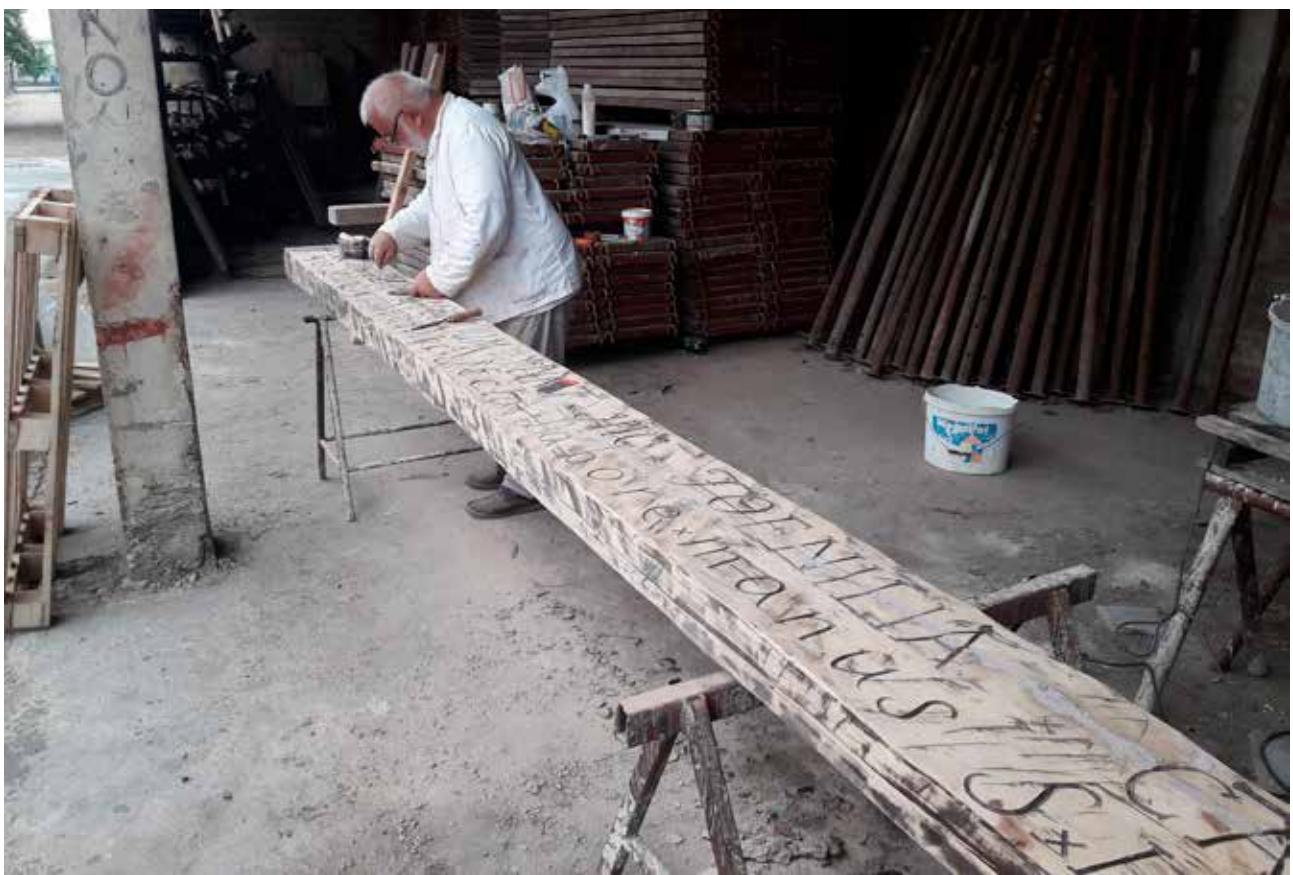
13 Obnova drvene grede (foto: M. Ožanić, 2018.)
Restoration of the wooden beam (photo: M. Ožanić, 2018)

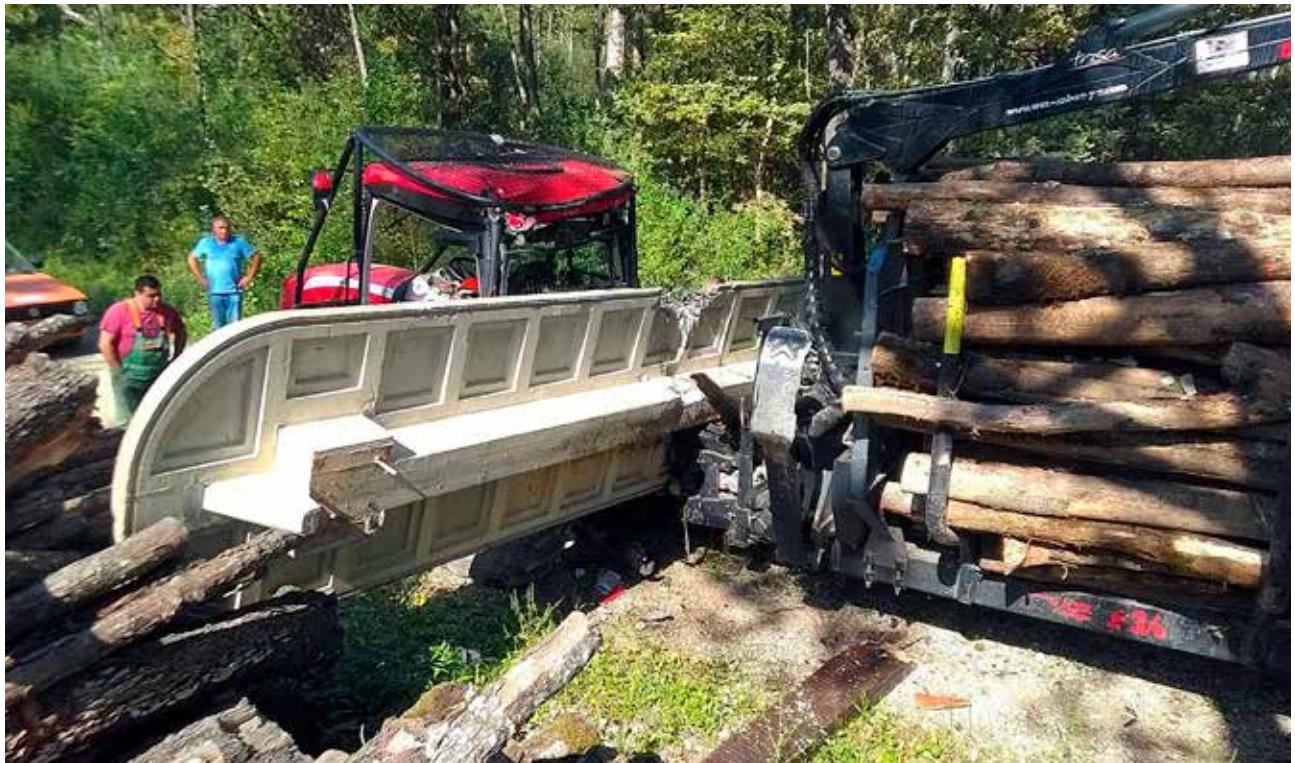
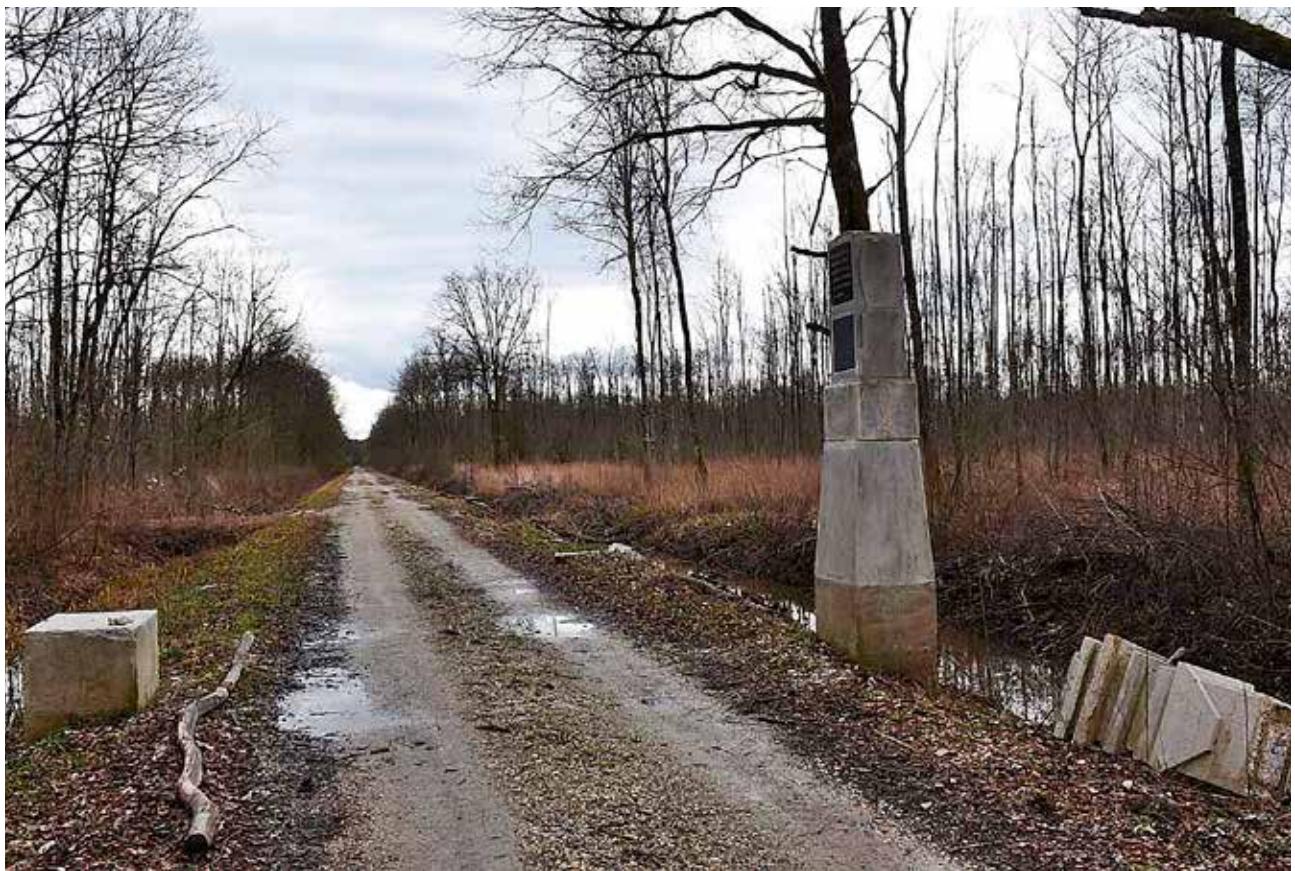
Vrata od krča ponovno su srušena 11. rujna 2019. godine na isti način, tako da je dizalica montirana na prikolicu traktora zapela za spomenik i srušila ga. Betonska greda je

srušena i u sredini oštećena od siline udarca dizalice, lijevi stupac gledano iz smjera Velike Gorice srušen je do baznoga betonskog bloka, a desni stupac je pomaknut te su mu srušeni gornji dijelovi. Svi dijelovi su manje ili više oštećeni, a drvena greda je izgubljena (sl. 14, 15). Prema Izvještaju o konzervatorsko-restauratorskim radovima na objektu „Vrata od Krča“ u Turopoljskom lugu⁴⁰ radovi su se odvijali *in situ*. Betonski dijelovi su očišćeni od starog veziva i oštećene armature, pukotine su povezane šipkama od inoksa veličine 5-10 mm uz korištenje epoksidne smole i tekućeg epoksidida. Manja oštećenja su zapunjena umjetnim kamenom na cementnoj bazi, a veća tekućim epoksidom. U blokovima je oštećena armatura zamijenjena novom. Oštećena plava stakala ispod kapitela zamijenjena su novima. Nakon sanacije, betonski elementi arhitekture spomenika sastavljeni su pomoću dizalice, a u radionici je izrađena nova replika drvene grede. Nakon montaže svih dijelova spomenik je očišćen i premazan zaštitnim sredstvima.⁴¹

14 Stanje nakon nezgode 2019. (foto: Arhiva Hrvatske šume d.o.o.)

Condition after the accident in 2019 (source: Archive of Hrvatske šume d.o.o.)

15 Stanje nakon nezgode 2019. (foto: Arhiva Hrvatske šume d.o.o.)

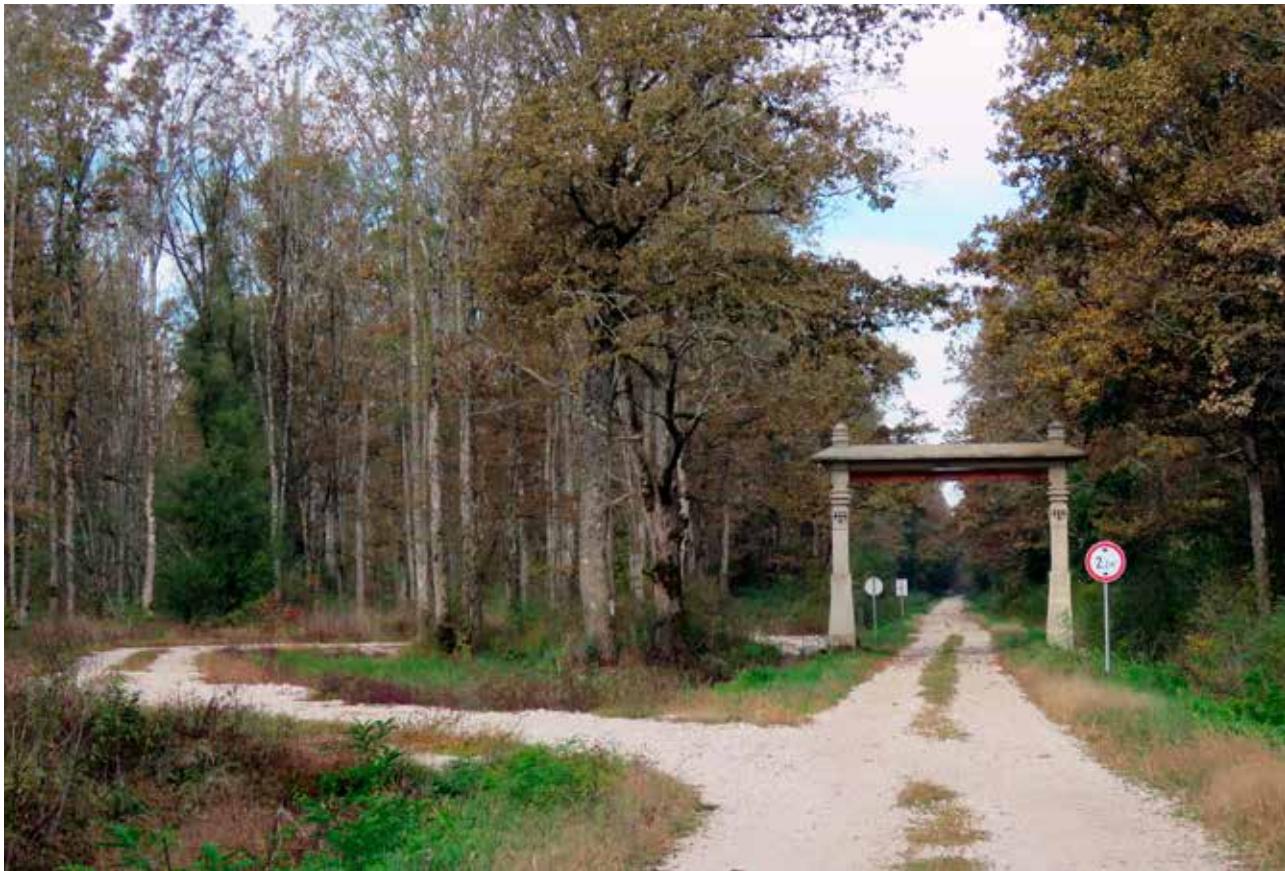
16 Vrata od krča i zaobilaznica izgrađena 2020. (foto: G. Jerabek, 2022.)

The Timber Gate and the bypass built in 2020 (photo: G. Jerabek, 2022)

S obzirom na učestalost nezgoda, postalo je jasno da se hitno treba pronaći dugotrajno rješenje koje će zaštiti spomenik od sličnih nezgoda, a i troškovi obnove su veliki. Nakon nezgode 2019. godine održan je sastanak predstavnika Ministarstva kulture, Konzervatorskog odjela u Zagrebu, Hrvatskih šuma te Upravnog odjela za društvene djelatnosti Grada Velike Gorice na kojem je dogovoren da se izgradi zaobilaznica kojom će ubuduće prometovati kamioni i ostala mehanizacija koja se koristi za sjeću šume, a postojeći prolaz ostat će otvoren za osobne automobile, bicikliste i pješake. Zaobilaznica je izgrađena usporedno sa zadnjom sanacijom spomenika 2020. godine te se nadamo da će ova intervencija zaštiti spomenik i sprječiti ovakve nezgode u budućnosti (sl. 16).
