Forenzika nesreća prouzročenih strujnim udarom

Sažetak

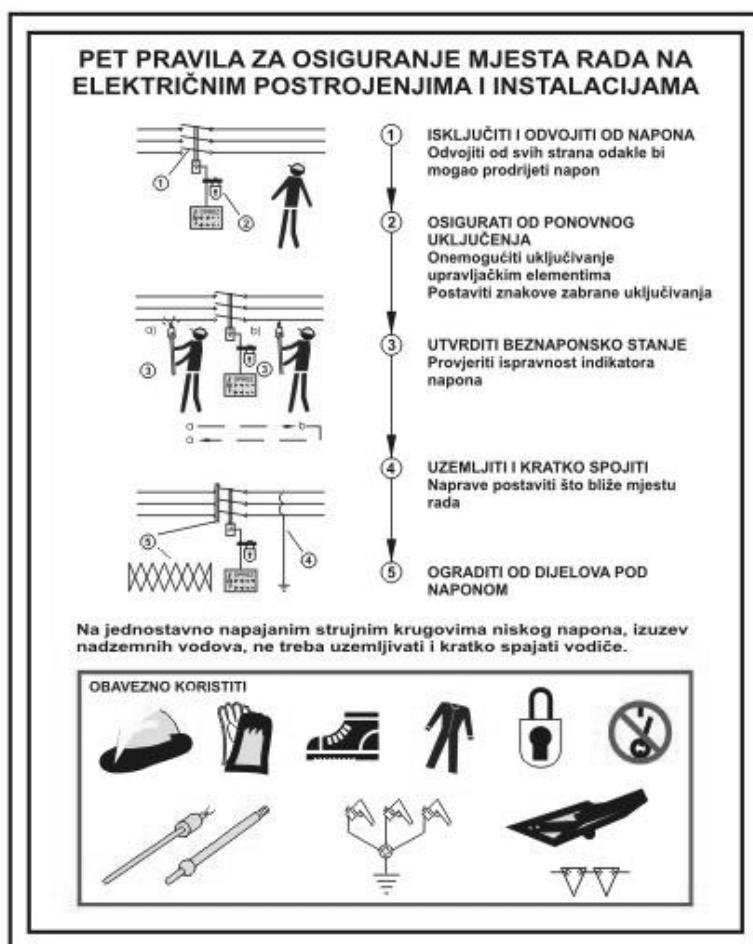
Slika 1: Pet pravila za osiguranje mesta rada na električnim instalacijama i postrojenjima

1. isključiti i odvojiti od napona;
2. osigurati od slučajnog uključenja;
3. utvrditi beznaponsko stanje;
4. uzemljiti i kratko spojiti;
5. ograditi mjesto rada od dijelova pod naponom.

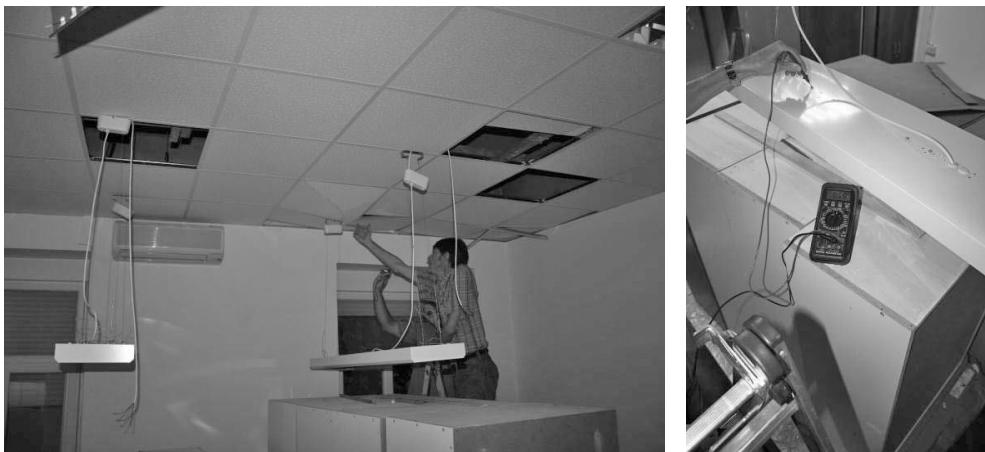
Slike 2 i 3: Ispitivanja na mjestu događaja nesreće

Pregledom i ispitivanjem električne instalacije na mjestu događaja nesreće, u prostoriji gdje su se vršili radovi, vještak je utvrdio postojanje napona na metalnom kućištu svjetiljke; vidi slike. Utvrđivanje postojanja napona na električnoj instalaciji i građevinskim dijelovima u prostoriji izvršeno je ispitivačem napona, a mjerena napona izvršena su digitalnim mjernim instrumentom. Na temelju pregleda i izvršenih ispitivanja vještak je zaključio da je do napona došlo spojem metalne konstrukcije spuštenog stropa s postojećom električnom instalacijom.

Na temelju pronađenih tragova i izvršenih ispitivanja na mjestu događaja utvrđeno je da je uzrok strujnog udara koji se dogodio prilikom montaže rasvjetnih tijela na strop prostorije, uslijed čega je smrtno stradao električar, pojava napona od 65 V na metalnoj armaturi svjetiljke. Do pojave tog napona došlo je preko nosača metalne konstrukcije spuštenog stropa zbog spoja metalne konstrukcije s električnom instalacijom, odnosno faznim vodičem podžbukno položenog električnog kabela.

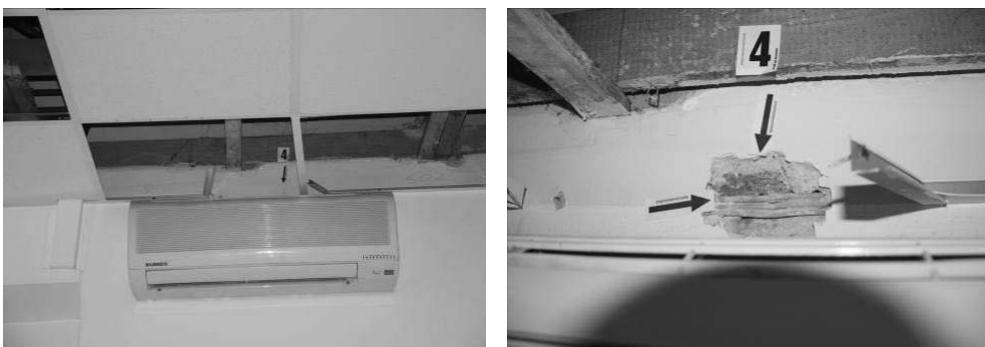
Slike 4 i 5: Mjesto kvara i oštećenje na električnoj instalaciji

Naknadno je utvrđeno mjesto oštećenja električnog kabela prilikom učvršćenja metalne konstrukcije spuštenog stropa na zidu prostorije; vidi slike.

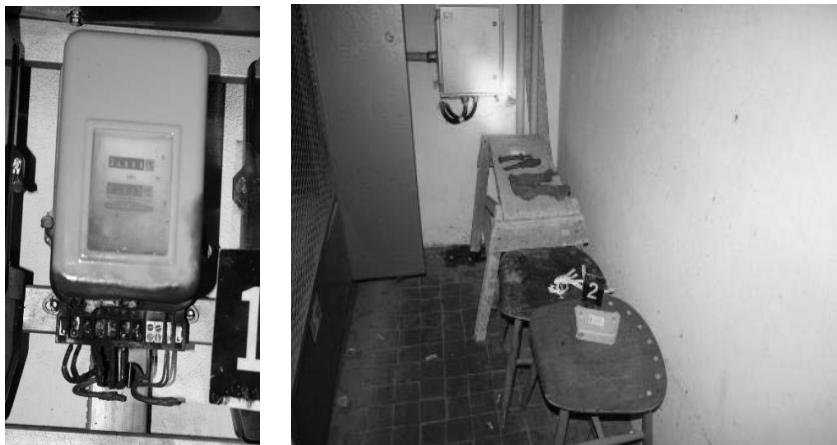
Slike 6 i 7: Električno brojilo s tragovima oštećenja, električarski alat i poklopac brojila

Na vještačenje je dostavljeno oštećeno električno brojilo. Pregledom brojila utvrđeno je da su oštećenja posljedica djelovanja električnog luka, koji je nastao uslijed kratkog spoja na faznim stezaljkama brojila; vidi slike.

U navedenom slučaju rad na brojilu obavljan je pod naponom. Nesreća se dogodila prilikom rada, dok su dijelovi brojila na kojima je obavljan radni zadatak (priključne stezaljke brojila) bili dostupni. S njima je bio moguć dodir jer u trenutku događaja još nije bio montiran zaštitni poklopac stezaljki brojila.

Kratki spoj na faznim stezaljkama brojila najvjerojatnije je nastao uslijed dodira nekim metalnim predmetom, vjerojatno dijelom alata, priključnih stezaljki brojila, koje su bile pod naponom.

Zamjena brojila električne energije prema uputi HEP-a za rad na siguran način obavlja se u beznaponskom stanju (Miletić, 2018.). Suprotno navedenoj proceduri, u praksi se događa da se zamjena brojila u beznaponskom stanju obavlja tako da se električari ne pridržavaju svih koraka za rad na siguran način, a pritom su vjerojatno svjesni mogućih rizika.

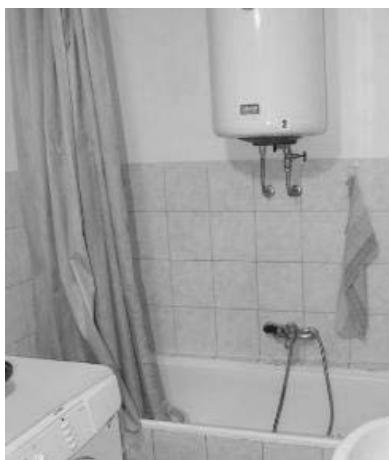
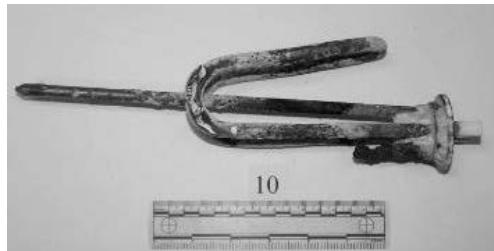
Slike 8 i 9: Električni bojler u kupaonici i neispravan grijajući element

Vještak je tijekom rada imao priliku vještačiti više nesreća koje su se dogodile u kupaonicama, a u kojima su stradali odrasli pa i djeca. Nesreće su najčešće bile posljedica neispravnosti električne instalacije, primjerice kvara električnog grijajućeg bojlera i proboga napona na metalne dijelove u kupaonici i nepostojanje zaštitnog uređaja za automatsko isključivanje napajanja (zaštitne sklopke). Neposredni uzrok nesreće može biti i nepažnja prilikom korištenja različitih električnih uređaja (grijalica, sušila za kosu pa čak i mobitela priključenih radi punjenja) tamo gdje im nije mjesto, u vlažnim i mokrim uvjetima u kupaonicama.

- Nesreće u kupaonicama pokazuju da još imamo dosta starih instalacija u kojima nije provedena zaštita od električnog udara, a događaju se nesreće i u svakidašnjem životu zbog nepravilne upotrebe električnih uređaja u kupaonicama.

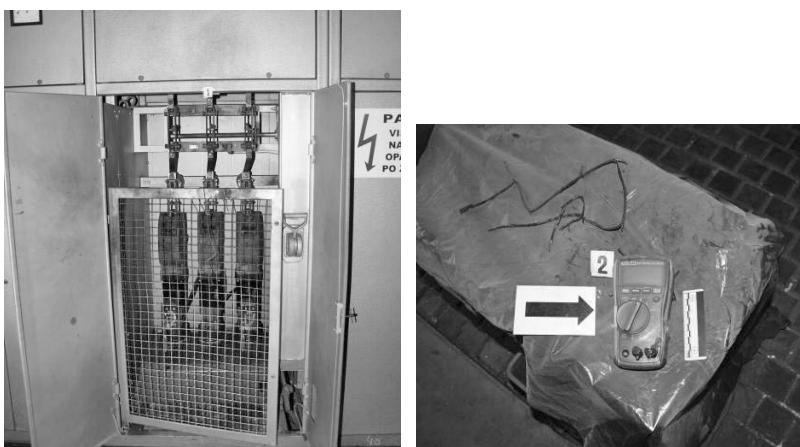
Slike 10 i 11: Tragovi na rasklopnoj opremi i mjernom instrumentu

Opisani slučaj dogodio se električaru koji je nepažnjom, odnosno upotrebom neodgovarajućeg instrumenta doživio strujni udar u trafostanici, srećom, bez smrtnе posljedice. Vjerojatno želeći izvršiti neko mjerjenje u trafostanici, radnik je upotrebom mjernog instrumenta za niski napon preživio strujni udar uslijed preskoka visokog napona kod približavanja dijelovima pod naponom. Na slikama su prikazana oštećenja na rasklopnom postrojenju i na instrumentu (Papić, 2016.).

Uzrok stradavanja električara od visokog napona je nepravilan rad, prilikom kojega je električar vjerojatno zbog nepažnje koristio mjerni instrument za niski napon, umjesto odgovarajućeg indikatora napona za visoki napon 6 kV; vidi slike.

Visokonaponska električna postrojenja treba pregledavati kvalificirani zaposlenik koji najbolje poznaje postrojenje, a prije pregleda mjesta događaja treba provjeriti je li postrojenje u beznaponskom stanju.

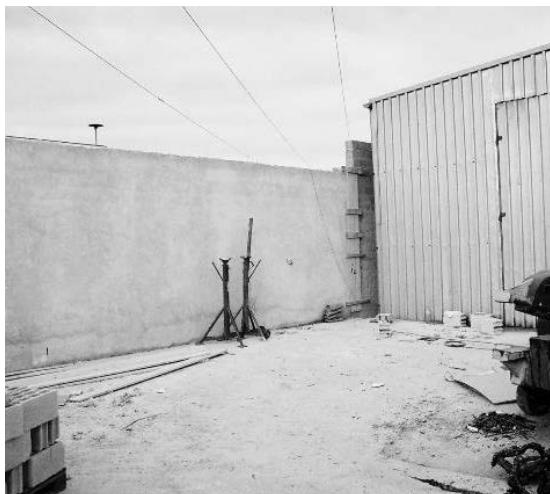
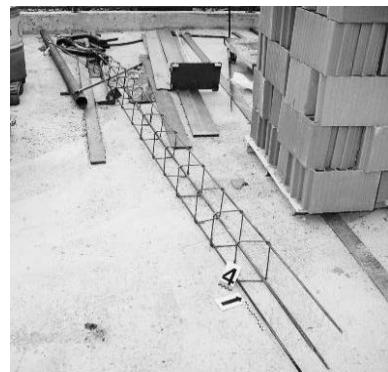
Slike 13 i 14: Betonski zid na gradilištu u blizini DV 110 kV i metalna armatura

Do nesreće na radu sa smrtnom posljedicom došlo je na gradilištu prilikom postavljanja čelične armature u oplatu betonskog zida tako što je radnik armaturom vjerojatno dodirnuo vodič dalekovoda visokog napona 110 kV koji se nalazio u blizini gradilišta na visini oko 7,5 m od zemlje; vidi slike.

Rad se odvijao tako što je, nakon što je postavljena oplata s objlu strana zida do visine od oko 3,5 m, s gornje strane postavljena armatura visine oko 6 m.

Uzrok nesreće na gradilištu je nepravilan rad prilikom postavljanja čelične armature u oplatu zida, a neposredni uzrok strujnog udara na gradilištima može biti dodir ili preskok visokog napona prilikom građevinskih radova u blizini dalekovoda.

Pravilan način rada bio bi, nakon postavljanja oplate s jedne strane zida, postaviti armaturu, a zatim postaviti oplatu s druge strane zida (Papić, 2019.). U navedenom slučaju ne bi bilo potrebno isključivati napajanje dalekovoda.

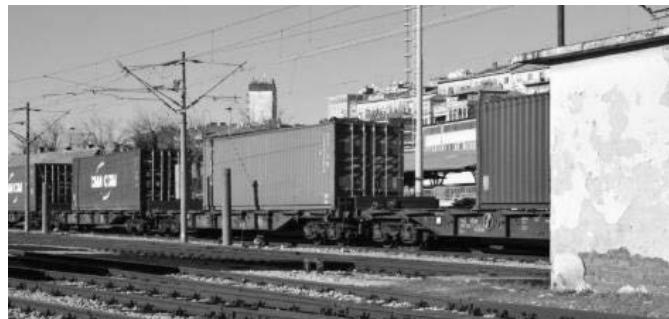
Slika 15: Kontejneri na teretnim vagonima i kontaktna mreža

U navedenom primjeru prikazana je nesreća do koje je došlo na kontejnerskom terminalu kada su se dvojica mlađića popela na kontejner na teretnom vagonu, a nastradali su vjerojatno dodirnuvši kontaktni vod na naponu od 25000 V; vidi sliku.

Penjanjem na vagone na željezničkim kolodvorima ispod kontaktne vode koji je pod naponom, bilo da je riječ o teretnim ili putničkim vagonima, odnosno teretnim vagonima s kontejnerima, dijete ili odrasla osoba može dodirnuti kontaktne vodič ili doći u blizinu kontaktne vodiča na razmak manji od onog sigurnosnog koji iznosi 2000 mm za napon 25000 V, te doći u opasnost od udara električne struje visokog napona zbog preskoka i električnog luka. Udar električne struje visokog napona u navedenim okolnostima može izazvati smrtnе posljedice ili teške ozljede uslijed opeklina.

Mjesta događaja željezničkih nesreća trebaju pregledavati djelatnici HŽ-a koji ih trebaju osigurati prije početka očevida.
