Stručni članak | Review paper | UDK: 551.3.053[497.5 Kopački rit]
Primljeno (Received): 13.04.2022.; Prihvaćeno (Accepted): 09.01.2023.

PRVI REZULTATI PRAĆENJA RECENTNOG TALOŽENJA U PODRUČJU PARKA PRIRODE KOPAČKI RIT

Istraživanje i praćenje recentne sedimentacije u području Parka prirode Kopački rit.

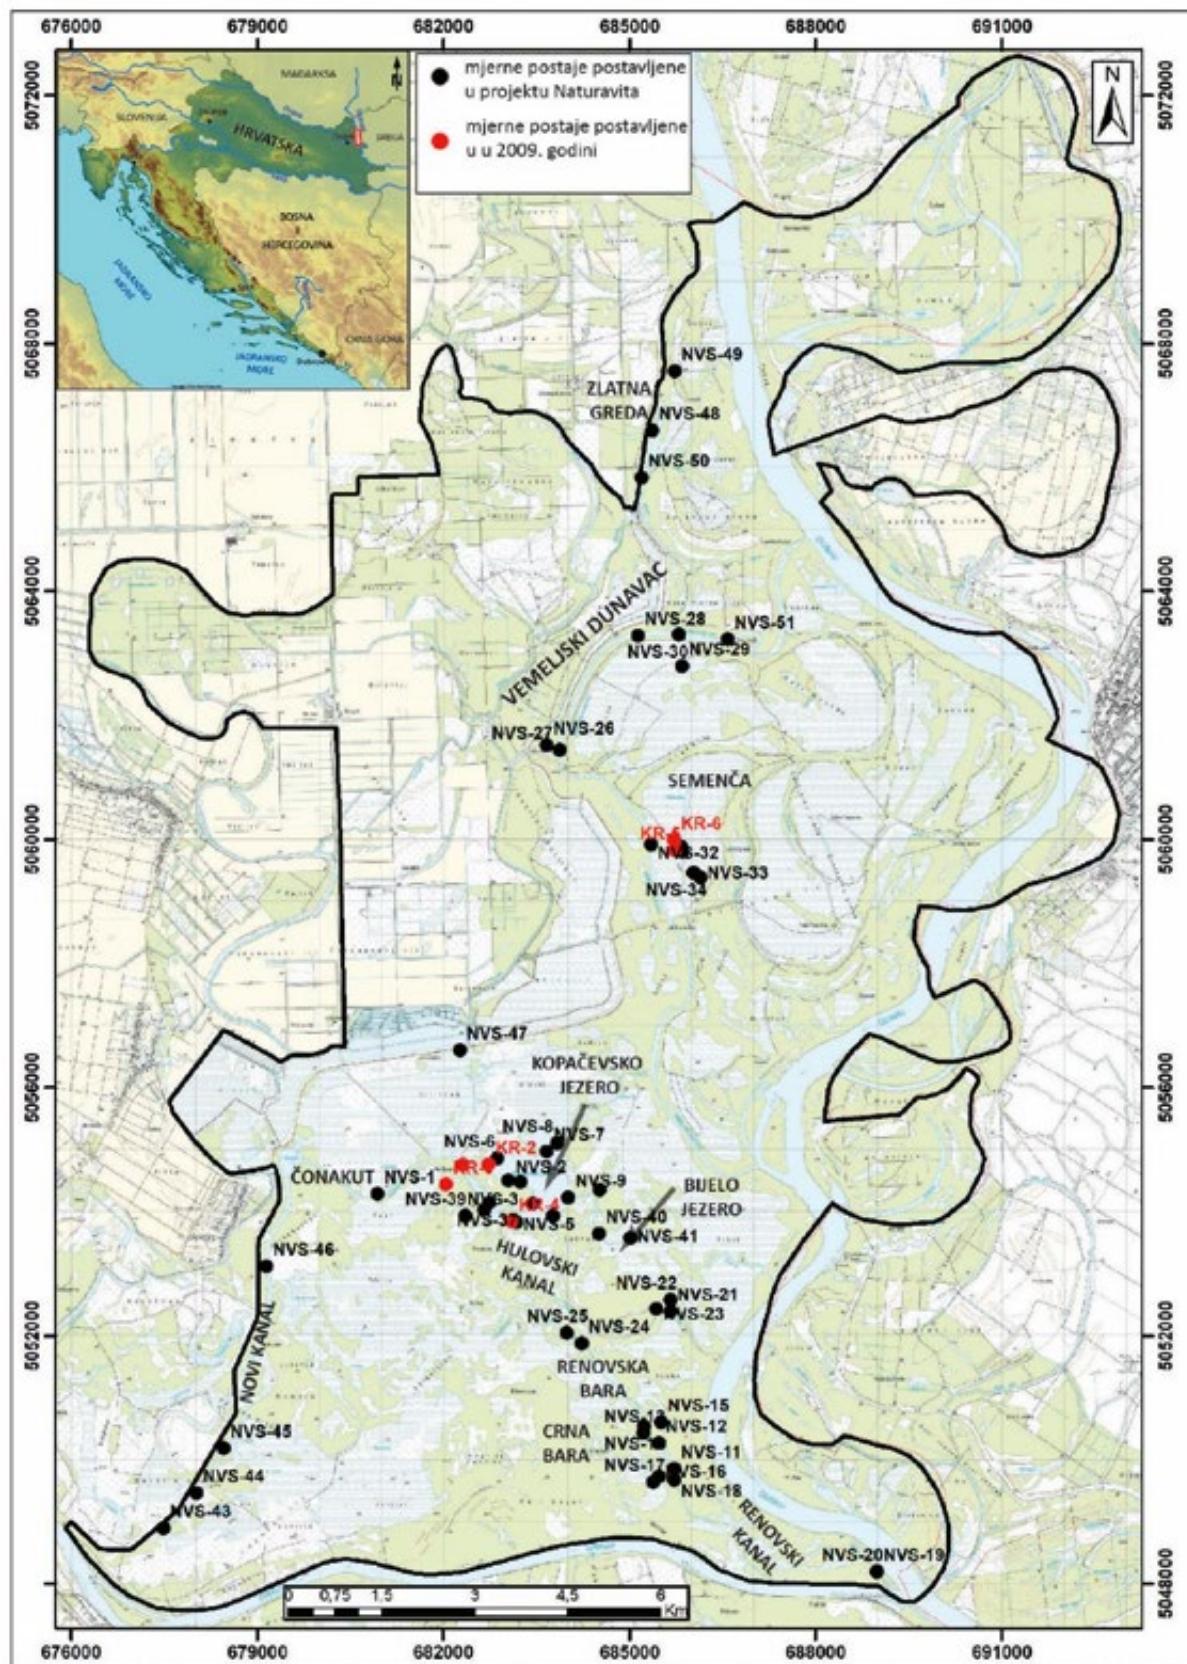
Slika 1: Lokacije mjernih postaja recentnog taloženja i erozije u području Parka prirode Kopački rit.

Istraživanja slična ovima provodio je Rudarsko-geološko-naftni fakultet u periodu od 2009. do 2011. kada je taloženje mjereno u Kopačkom jezeru i Semenči (*slika 1 i 2*) (Dragičević et al., 2011). Tada su u periodu od 28.9.2009. do 9.5.2011. na pojedinim postajama dobivena mjerena od 5 mm te 17,5 mm nanosa (Dragičević et al., 2011). Područja koja su tada obuhvaćena istraživanjem, pokrivena su i sada s više mjernih postaja no rezultati nisu baš usporedivi jer su tada postavljane mjerne postaje puno pogodnije za vanjske utjecaje kao što su naginjanje, premještanje uslijed djelovanja vode i/ili divljih životinja. Upravo radi tih nedostataka osmislili smo dizajn mjernih postaja koji smo prezentirali u ovom radu jer je puno manje podložan vanjskim utjecajima.

Opis recentnog taloženja i erozije bit će prikazan od sjevera prema jugu, odnosno od Zlatne Grede, preko Vemeljskog dunavca i Semenče, preko Čonakuta, Kopačevskog i Bijelog jezera, Hulovskog kanala do Renovskog kanala (vidi sliku 1 za lokacije). Karta i dijagrami s iznosima taloženja i erozije načinjeni su u računalnom softveru Tableau 2021 (<https://www.tableau.com/> pristupljeno 6.1.2021.).

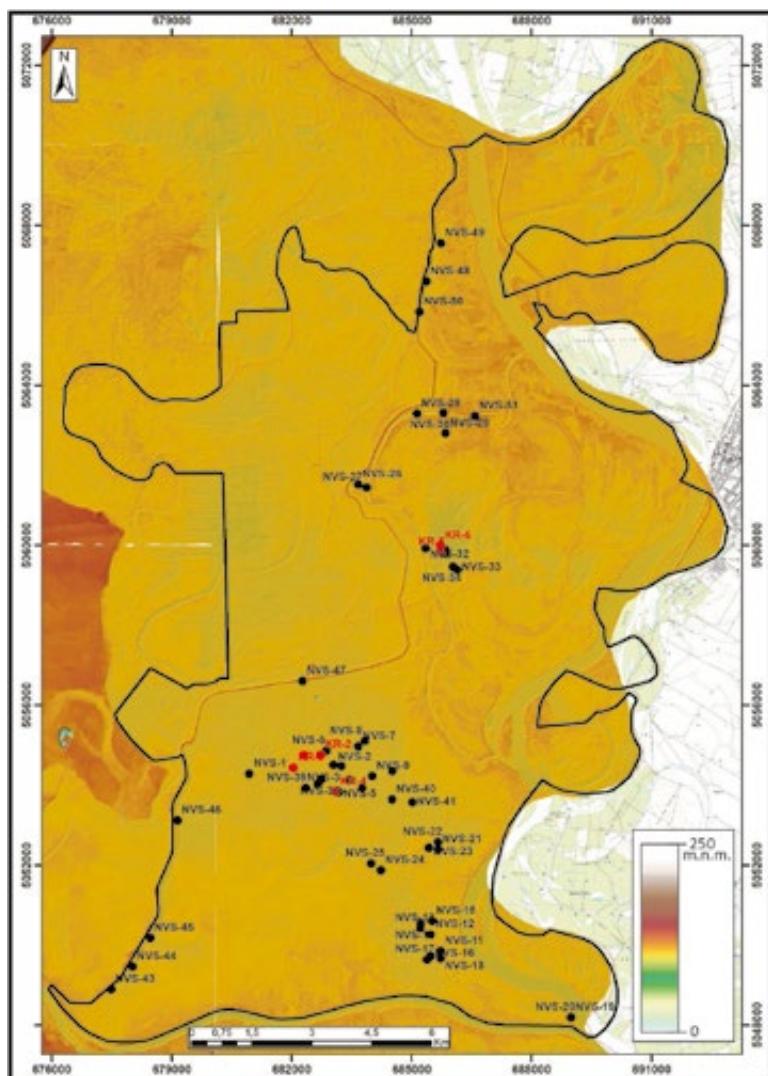
Slika 2: Digitalni model reljefa područja Parka prirode Kopački rit (podaci za digitalni model reljefa dobiveni od Hrvatskih voda).

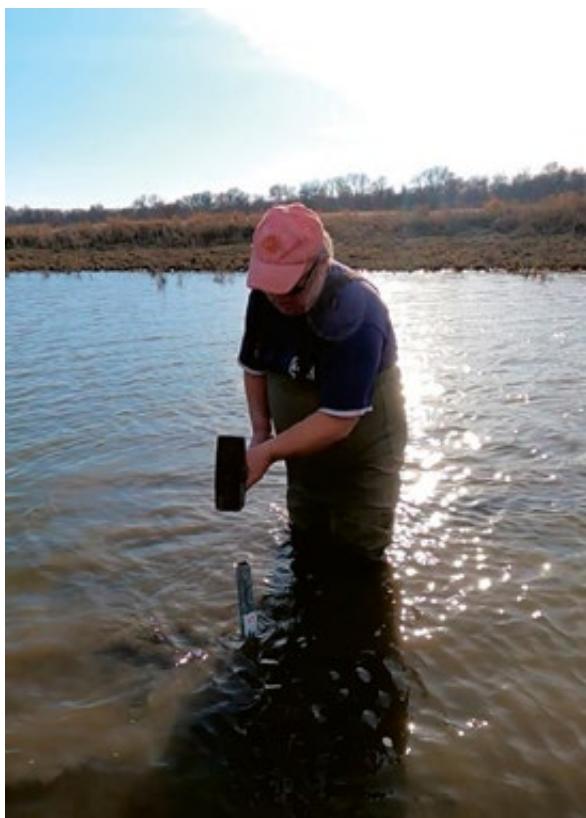
Slika 3 A): Postavljanje mjerne postaje na lokaciji NVS-36;

Planirana i provedena istraživanja izuzetno su kompleksna i terenski zahtjevna. Obuhvaćaju nekoliko etapa terenskih mjerjenja u različitim razdobljima u godini. Kako bi se postavljanje mjernih postaja, a kasnije i očitavanje recentne sedimentacije moglo korektno obaviti, bila je potrebna snažna logistička podrška PPKR i Hrvatskih voda. Za potrebe obavljanja zadataka mjerjenja recentnog taloženja/erozije postavljeno je 50 mjernih postaja na strateški definirane lokacije unutar područja PPKR (slike 1, 2 i 3). Lokacije su određene na temelju analize digitalnog modela reljefa (slika 2), topografskih karata u mjerilu 1 : 25.000 i 1 : 5.000, postojećih geoloških karata (Magaš, 1978a i Magaš, 1978b) te detaljne terenske prospekcije. Prvi kriterij je položaj lokacije unutar taložnog okoliša, a drugi pristup lokaciji. Tim načinom definirana su područja, a za vrijeme samog postavljanja i lokacije za 50 mjernih postaja (slika 2 i 3). Očitavanja se trebaju raditi četiri puta godišnje. Važno je napomenuti da je PPKR vrlo specifično područje u kojem se tijekom godine vodostaj može mijenjati vrlo naglo i nepredvidivo, u kojemu su sezonske najezde komaraca i ostalih insekata i izrazito visoke ljetne temperature zraka, tako da su za vrijeme pojedinih radova, uvjeti bili granično izdrživi. Mjerne postaje načinjene su u obliku čeličnih stupića visine 1,0 m s milimetarskom skalom ukupne duljine 0,5 m (slika 3). Svi su stupići toplo pociňcani kako bi bili otporni na koroziju. Donji dio stupića sužen je u obliku šiljka kako bi se lakše zabio u tlo. Stupići su postavljeni zabijanjem pomoću teškog čekića na oko 0,3 do 0,5 m dubine kako bi bili stabilni na prirodne uvjete u PPKR. Nakon postavljanja, svakom

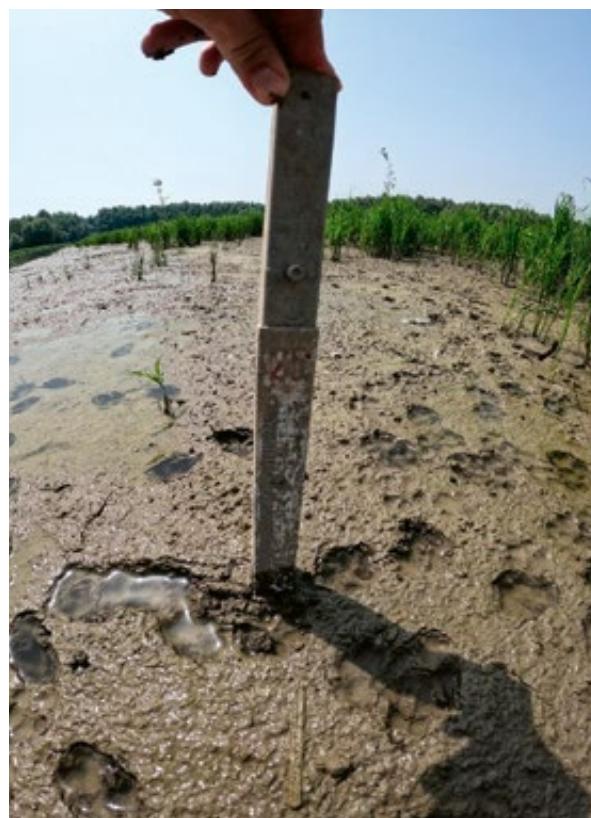
Slika 3 B): Očitavanje recentnog taloženja na mjerenoj postaji NVS-38.

U vremenu od 12.7.2021. do 14.7.2021. provedena je prva kampanja mjerjenja recentnog taloženja (slika 3B), a drugo terensko očitavanje obavljeno je od 14.11.2021. do 19.11.2021. te su očitane vrijednosti taloženja i erozije na svih 50 mjernih stupića u PPKR. Vodostaji Dunava i Drave pa tako i vode u PPKR su bili izuzetno niski tako da je očitavanje provedeno u najvećoj mjeri s kopna te u području Čonakut kanala i Renovskog kanala uz pomoć čamaca. Istraživanja koja obuhvaćaju četiri očitavanja recentne sedimentacije te litofacijsno kartiranje cijelog područja PPKR nastaviti će se do kraja 2023. godine.

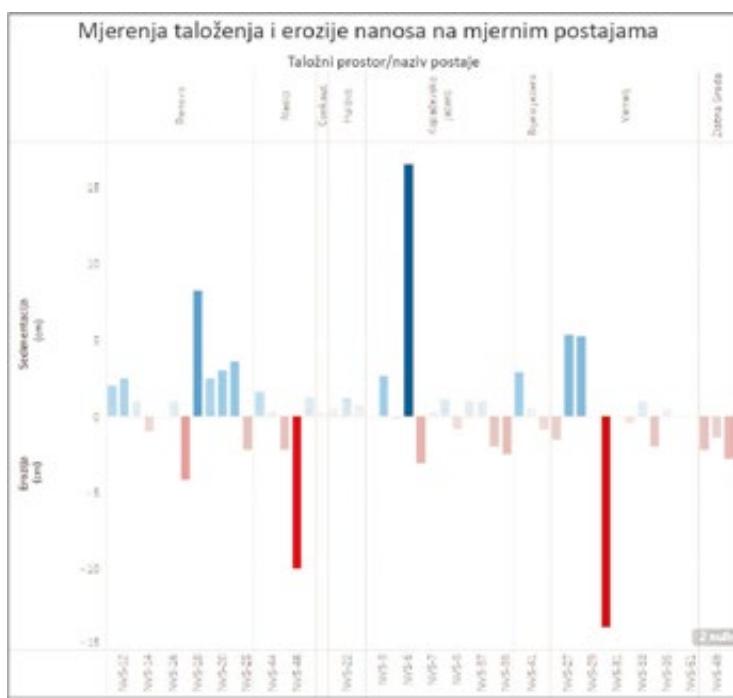
Slika 4: Dijagram taloženja i erozije u razdoblju od 29.1.2021. do 17.11.2021. u području PPKR.

27 bilježi se taloženje pijeska od oko 5 cm na svakoj postaji (slike 4 - 6). U području Semenče (postaje NVS-33, 34, 35 i 36) bilježe se blage promjene i taloženja i erozije maksimalnih iznosa 2 cm (slike 4 - 6). U kanalu Čonakut zabilježeno je blago povećanje količine taloga za 0,2 cm (mjerna postaja NVS-1). Najveći iznos taloženja zabilježen je na ušću kanala Čonakut u Kopačevsko jezero i iznosi 16,5 cm (mjerna postaja NVS-5) (slike 4 - 6). Na tom ušću formirao se uzdužni pješčani sprud te dobrim dijelom zatvorio ušće kanala u jezero. Taloženje od 1 cm je zabilježeno u Čonakutu, s druge strane Kopačkog jezera prema jugozapadu, odnosno tzv. „Ribarskoj kući“, no u poplavnim barama na zapadu zabilježena je erozija od 2 i 2,5 cm (NVS-38 i NVS-39). U području Kopačkog jezera dominira taloženje s maksimalnim iznosom od 2,65 cm (NVS-3). Na nekoliko mjernih postaja zabilježena je erozija od kojih je najveća u sjeverozapadnom dijelu jezera na mjernej postaji NVS-6, u iznosu od 3,1 cm. U Bijelom jezeru također dominira

taloženje, koje na mjerim postajama NVS-40 i NVS-41, iznosi 2,9 cm i 0,5 cm ([slike 4 – 6](#)). Kopačko i Bijelo jezero predstavljaju strateški vrlo važne lokacije te njima treba posvetiti puno pažnje u budućnosti. Rezultati provedenih mjerena na nekim su mjestima gotovo red veličine veći nego što je dobiveno prethodnim istraživanjima taloženja u PPKR koje je od 2009. do 2011. provodio Rudarsko-geološko-naftni fakultet (Dragičević i dr., 2011). Tada se u vremenskom periodu od 28.9.2009. do 9.5.2011. odnosno tijekom 20 mjeseci izmjerilo ukupno 17,5 mm istaloženog nanosa. Kako su metode mjerena različite, a i vremenski razmak između mjerena velik, (13 godina) rezultati su usporedivi no ne mogu se koristiti kako bi se napravio kumulativni dijagram taloženja od 2009. godine do danas. U Hulovskom kanalu zabilježeno je blago taloženje, uglavnom manje od 1 cm.

Unutar kanala nedaleko od ušća Drave u Dunav na obje postaje zabilježeno je taloženje u iznosu od 2,5 cm (NVS-19 i NVS-20) (slike 4 - 6).

U Renovskom kanalu dominira taloženje pijeska i to idući od juga prema sjeveru. Najveći iznos taloženja zabilježen je na mjernoj postaji NVS-18 i iznosi 8,2 cm (slike 4 – 6). U Crnoj bari zabilježena je nešto veća erozija, na mjernoj postaji NVS-17, 4,2 cm, dok u Renovskoj bari relativno malo taloženje mulja (1 cm na mjernoj postaji NVS-13) (slike 4 – 6).

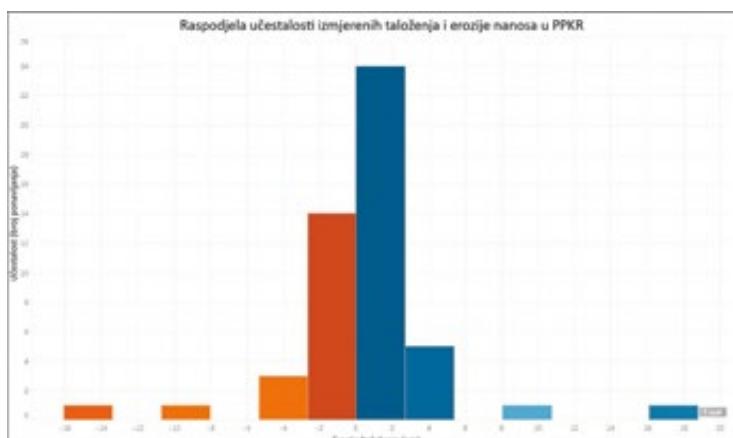
Slika 5: Raspodjela frekvencija iznosa taloženja i erozije u PPKR

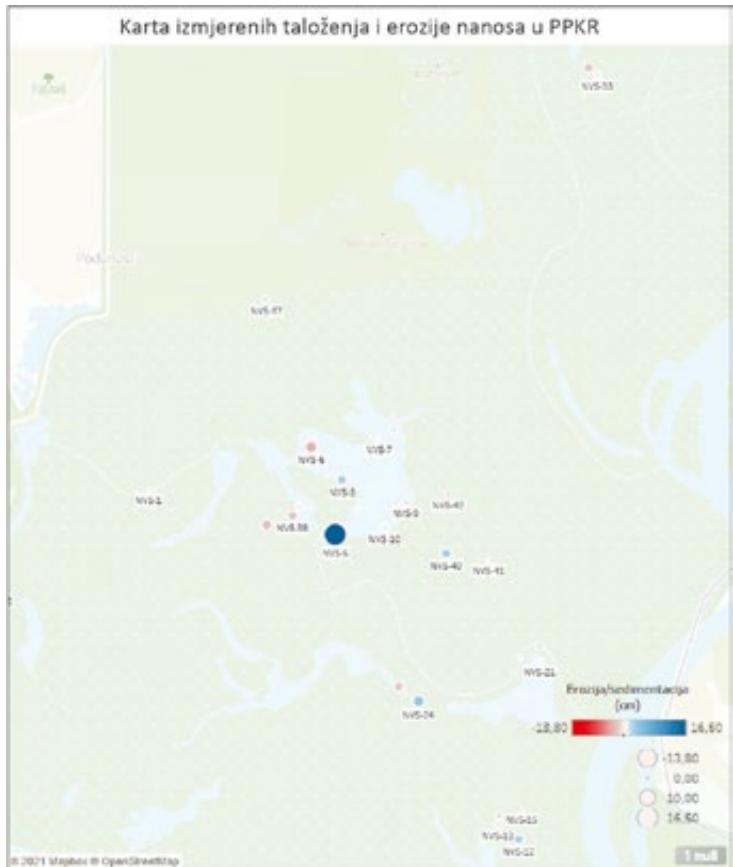
Slika 6. Karta izmjerениh taloženja i erozije nanosa u PPKR u razdoblju od 29.1.2021. do 17.11.2021.
