KRIŽEVCI - CRKVA SV. KRIŽA

Dr. sc. ZORISLAV HORVAT
Zagreba ka 17, HR – 10340 Vrbovec

Izvorni znanstveni lanak
Original scientific paper

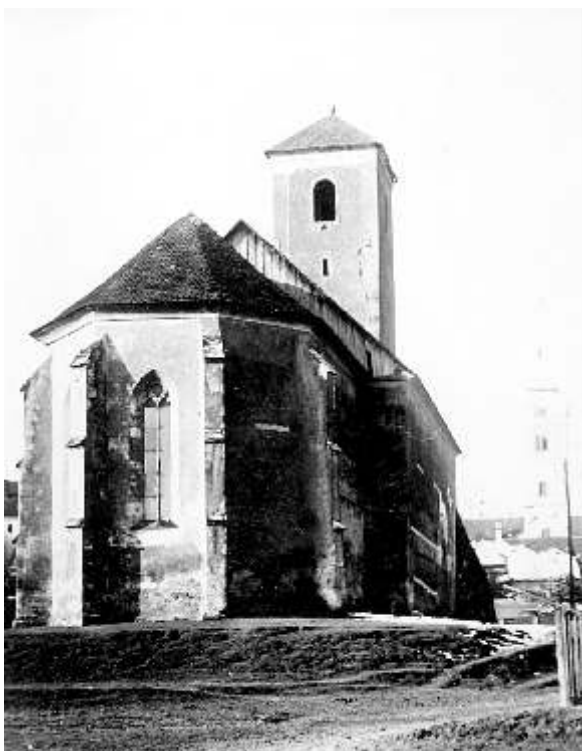
1. Križevci, crkva Sv. Križa, pogled s istoka
 (snimio: Gj. Szabo, 1911., negativ u Fototeci Ministarstva
 kulture, Uprava za kulturni razvitak i kulturnu politiku,
 Odjel INDOK za kulturnu baštinu, Zagreb)

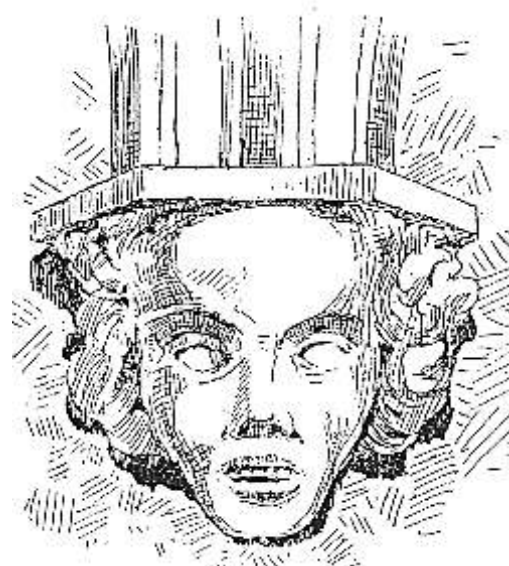
4. Križevci, crkva Sv. Križa, konzola-nosa pete triju rebara
 svoda u sredini sjevernoga zida svetišta
 (crtež B. Šenoa, u: Szabo 1912.)

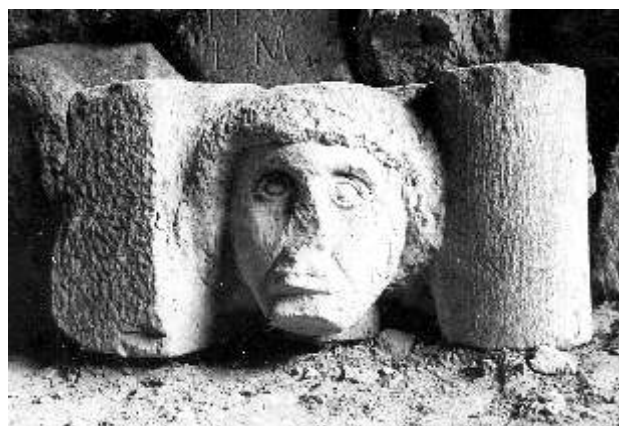
5. Glava golobrada mladi a s nepoznata mjesta u zagreba koj
 katedrali, danas pohranjena u depou Arheološkog muzeja u
 Zagrebu (snimio: I. Mirnik, Arheološki muzej Zagreb)

Konzole-maskeroni možda tek naizgled odstupaju od kvalitetne jednostavnosti i ujedna enosti oblikovanja prostora, no najvjerojatnije je da su nastale kad i zidovi svetišta, dakle tijekom prvih desetlje a 15. st. Utjecaji na oblikovanje konzola u svetištu Sv. Križa mogli su do i iz blizine, s gradilišta zagreba ke katedrale:

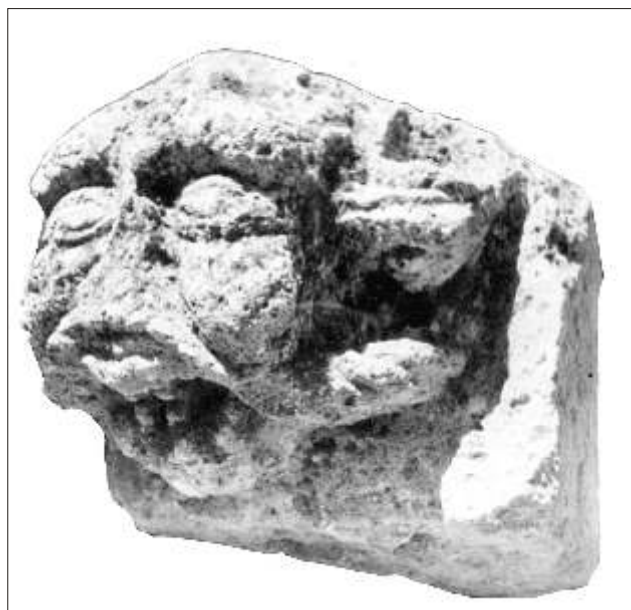
7. Maskeron s pročelja zvonika zagrebačke katedrale, danas u stalnom postavu Muzeja grada Zagreb (negativ u Fototeci Ministarstva kulture)

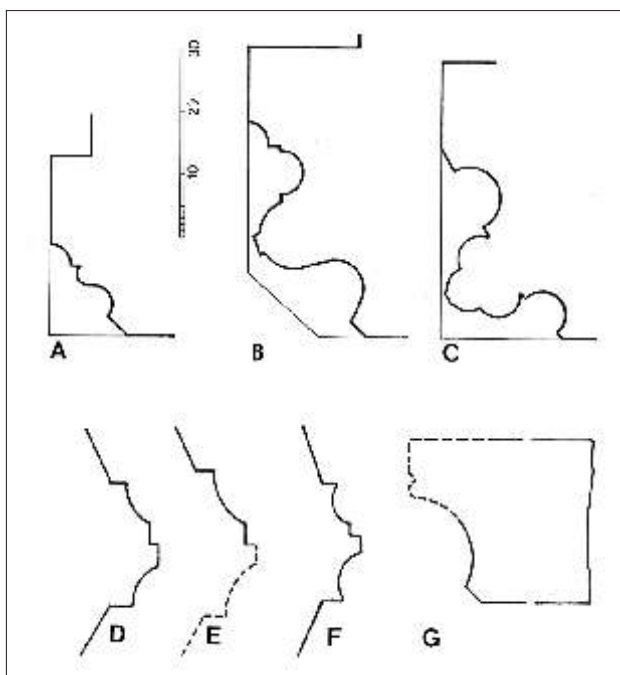
9. Križevci, crkva Sv. Križa, profilacije nekih detalja: A. Portal sakristije; B. Zapadni portal broda; C. Južni portal broda; D. Prozor svetišta; E. Velika monofora na južnom zidu broda; F. Mala monofora na južnom zidu broda; G. Ulomak potkrovnog vijenca na spoju sjevernoga zida svetišta i zida s trijumfalnim lukom (snimio i crtao Z. Horvat)

moglo poma i njihov nastanak bliže sredini i kraju 15. st. Profilacija uz staklo te šprljak u sredini, uobi ajenih su goti kih oblika (sl. 9.D), kakvi se susre u tijekom 14. - 15. st. Špaleta su skošene, glatke, i prema van i prema unutra. Na površini špaleta, izvana i inutra, nalazi se više klesarskih znakova.

ubacivanjem «tašela». Svako je kružište druk ije oblikovano, oblika 14., pa i 15. st. Na njima nema kasnogoti kih oblika, npr. «ribljih mjehura» ili sl. Profilacija uz staklo odgovara op enito 14. - prvoj polovici 15. st. (sl. 9. D).

Pod strehom krovništva svetišta nekada se nalazio goti ki potkrovni vijenac, od kojeg je sa uvan jedan klesanac uz sam zabatni zid nad trijumfalnim lukom (sl. 9. G). Taj se klesanac s profilacijom vijenca protezao do zapadnog lica zida s trijumfalnim lukom. To bi moglo zna iti da je svetište bilo prije izgra eno, a brod niži ili još bez krova! Barok je kasnije goti ki vijenac zamijenio jednostavnim baroknim «holkelom», odnosno prežbukao je onaj kameni, goti ki.

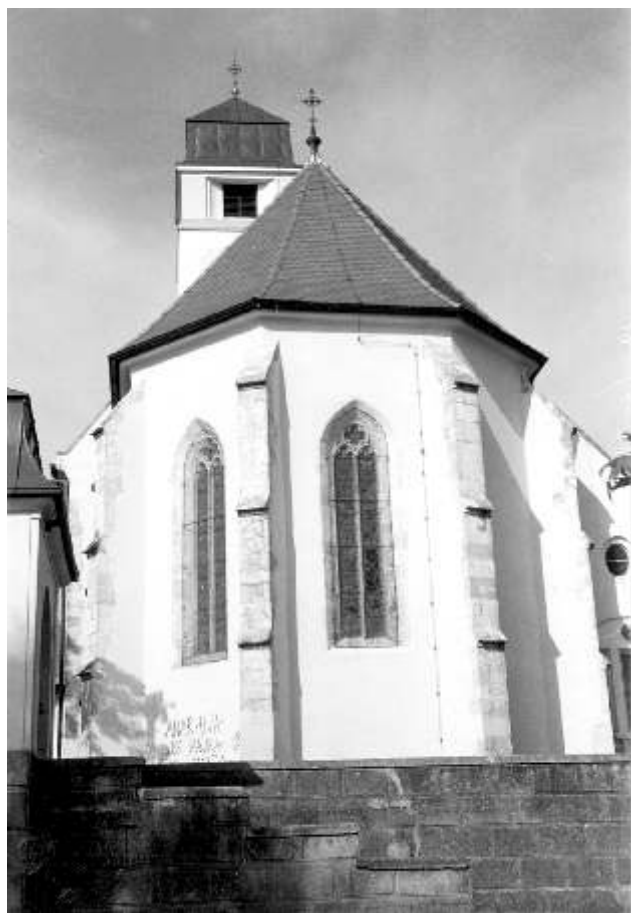
8. Križevci, crkva Sv. Križa, pogled na svetište (snimio: Z. Horvat, 2005.)

etiri goti ka prozora u svetištu ovisoke su goti ke biface, svaki s druk ijim kružištem (sl. 8.)⁴. Kružišta još nemaju motiv «ribljih mjehura», što bi

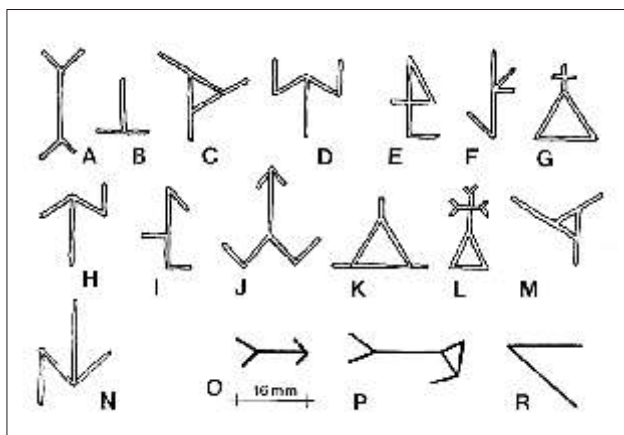
11. Križevci, crkva Sv. Križa, klesarski znaci s prozora i kontrafora svetišta (A – N) te niše u južnom zidu svetišta (O - R); znak N uo en je na sjevernoj strani trijumfalnog luka

Na nekim klesancima nalazimo klesarske znakove (sl. 11.) i rupe za dizanje «ma kom» (Horvat 1979; Horvat 2001). Nakon nedavne obnove pročelja, klesanci su otkriveni i preklešani, pa su klesarski znakovi manje vidljivi, a neki su potpuno nestali. Gotički su prozori svetišta zadržali svoje prvotne oblike, osim kružišta, koja su možda replike. Profilacija uz staklo dopunjena je

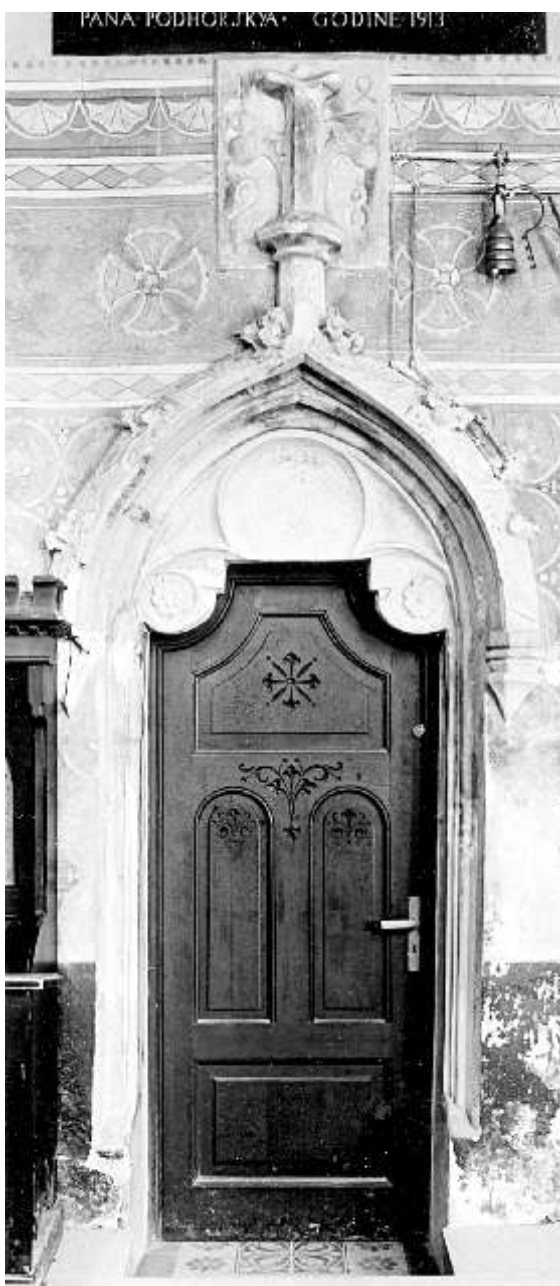
12. Križevci, crkva Sv. Križa, portal na ulazu u sakristiju (Fotoarhiva JAZU, negativ u Fototeci Ministarstva kulture u Zagrebu)

Portal u sjevernom zidu svetišta, na ulazu u sakristiju, prebogate je izvedbe za ovu jednostavnu crkvu (sl. 12., 13.). Profilacija je portala relativno jednostavna, no oboga ena je lunetom u unutrašnjosti goti kog nadvoja te s lu nim vijencem iznad nadvoja. Lu ni vijenac u petama nose tipi ne goti ke konzolice a po gornjem rubu vijenca teku rakovice. Vrh vijenca iznad nadvoja završava križnom ružom i rozetom. ini se da je vrh križne ruže skra en, da je uklonjen završetak nalik na turban, ali da je – naknadno uklesana - godina 1498. zapravo prilago ena ovakvoj, nepotpunoj

situaciji. Luneta u nadvoju ukrašena je velikim goti kim trolistom, a dolje je nose dvije konzole. Pomnijim pregledom portala i lunete vidi se da su ponešto prera eni, da je prvotni donji rub lunete otklesan, da bi se zbog povišenja poda svetišta dobilo na visini svijetloga otvora portala. Osim toga, jedna je konzola u peti nadvoja izvedena od druk ijeg kamena - krupnozrnata pješ enjaka - i o ito su obje naknadno ugra ene, zajedno s otklesavanjem donjeg ruba lunete. Profilacija portala jednostavna je i na unutrašnjoj strani završava malom konkavnom užljebinom, koja pak prelazi u plasti ni ukras lunete - u veliki trolist. Otklesavanjem donjeg ruba lunete promijenilo se oblikovanje ovog trolista te je izgubio svoju prvotnu fino u: za primjer imamo ovakvu lunetu na portalu proštenišne crkve na Ptujskoj gori u susjednoj Sloveniji (sl. 14.).

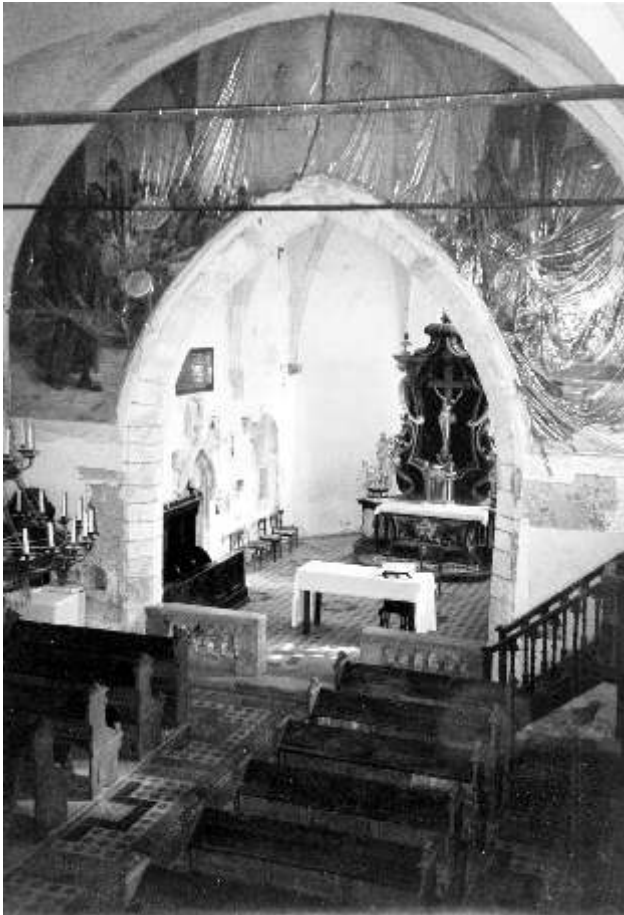
15. Križevci, crkva Sv. Križa, pogled s kora prema svetištu
(snimio: autor, 2005.)

Trijumfalni luk uobi ajen je goti ki detalj, šiljasta nadvoja te skošenih rubova (sl. 15.); klesanci su luka od sitno-zrnata pješ enjaka, svijetlosme e boje. Posebno treba naglasiti da je i na njemu na en klesarski znak, kakav je na en i na prozorima i kontraforima svetišta (sl. 11. N). Podizanjem poda svetišta i broda promijenjen je i izgled trijumfalnog luka, tako da on sada izgleda dosta zdepasto; pa ipak, trijumfalni je luk dosta nizak i u odnosu na svod svetišta.

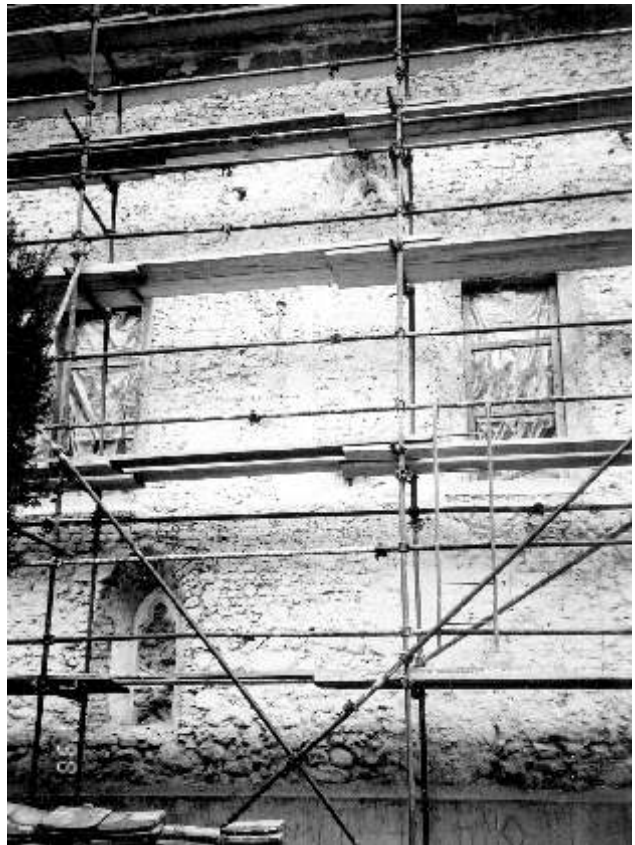
17. Križevci, crkva Sv. Križa, dio južna pročelja prigodom
obnove 1998. god. (snimila: M. Visin, Ministarstvo kulture,
Uprava za zaštitu kulture baštine,
Konzervatorski odjel u Zagrebu)

Specifi nost južnoga pro elja broda jest postojanje još dva malena, danas zazidana goti ka prozora, tako er monofore, kasnogotih stilskih zna ajki, na mjestu gdje ih se ne bi o ekivalo (sl. 17., 18.).

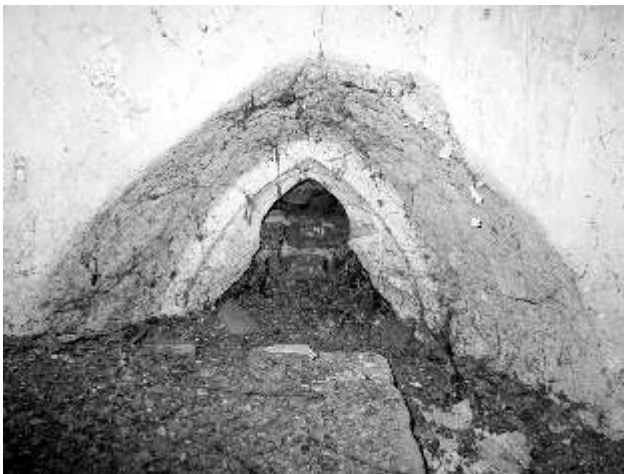
16. Križevci, crkva Sv. Križa, vrh zazidane velike monofore
iznad baroknoga svoda broda (snimio: Z. Horvat, 2005.)

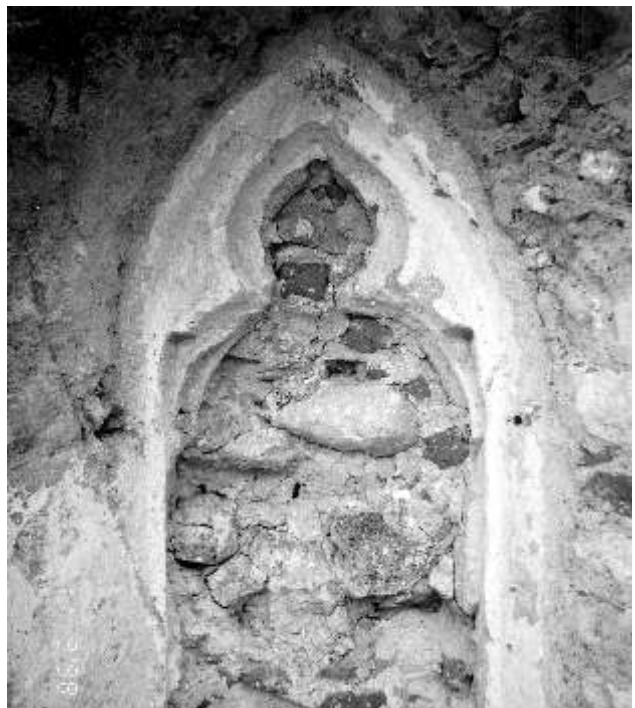
18. Križevci, crkva Sv. Križa, mala monofora na južnom
pročelju broda (snimila: M. Visin, 1998.)

Male monofore nisko su postavljene te s goti kim trolistom u vrhu (sl. 18. A); nadvoj i špaleta im izvedene su opekama, a profilacije su od kamena. Profilacija malih monofora druk ija je od profilacija velikih, te bismo ih zbog njihove plošnosti mogli svrstati u izrazito kasnogoti ke profilacije (sl. 9. F) (Horvat 1992:114). Izrada profilacija dosta je slaba, rustikalna. Vrh nadvoja nije šiljast, nego je blago zaobljen. Istraživanja 1996. godine pokazala su da su obje male monofore naknadno ugra ene (Srša 1996:96; Srša 2004:96).

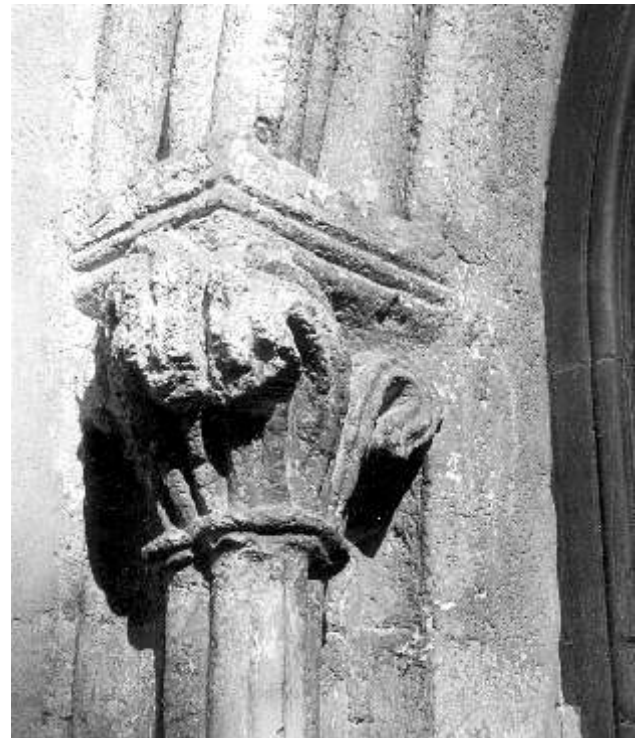
21. Križevci, crkva Sv. Križa, lijevi kapitel na portalu južnog pročelja broda (crtao: Z. Horvat)

Materijal kapitela krupnozrnati je pješanjak, žuto-smeđe boje, a površina je dosta grube, rustične izvedbe, kao uostalom svi dijelovi portala. Portal o čemu nije isklesala ista ruka koja je klesala ostale pojedinosti, koje smo do sada promatrali. Kamen ovog portala nije isti kao kamen portala na ulazu u sakristiju.

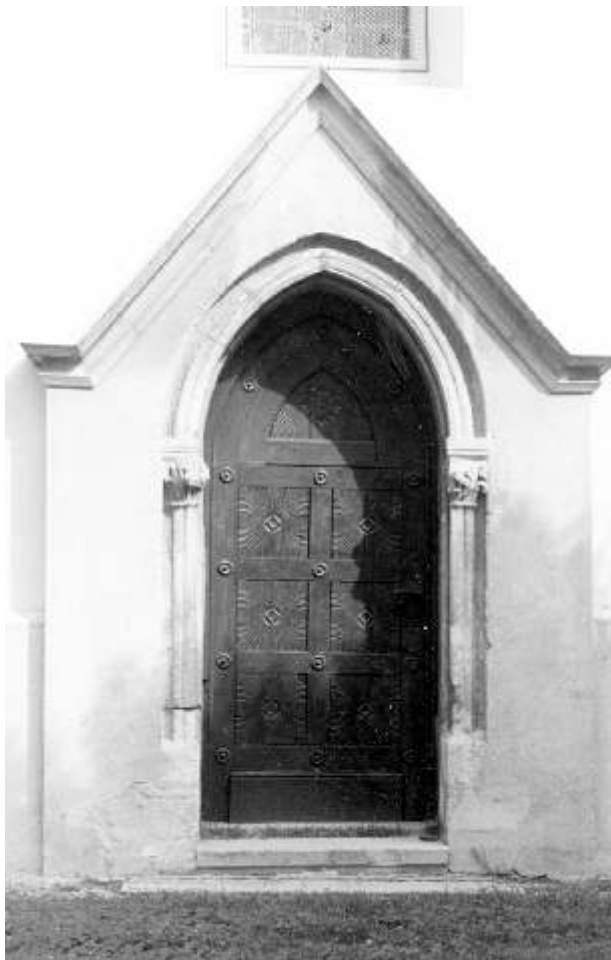
20. Križevci, crkva Sv. Križa, portal na južnom pročelju broda (crtao: Z. Horvat)

Portal u južnom zidu broda istaknut je rizalitom s trokutastim zabatom (sl. 20.), s kosinama zabata pokrivenim vijencem. Svijetla veličina portala jest 127/293 cm, dakle i on je dosta velik, ali još uvijek manji od zapadnoga portala. Prema veličini mogli bismo zaključiti da je zapadni portal bio važniji, iako razlog njegove veličine može biti i naglašavanje zapadnoga pročelja. Profilacija je južnog portala jednostavna - «kruška» između dvije užljebine, što je čest način profiliranja 15. st. na portalima kontinentalnih sakralnih objekata. «Krušku» u sredini profilacije čine tri torusa, kakva smo do sada susreli jedino na dovratniku na ulazu u sakristiju pavlinske crkve u Lepoglavi.⁷ Kapiteli koji nose pete šiljastog nadvoja možda su samo na izgled romani kog oblikovanja i rustikalne izrade: oni su potpuni, s abakom i prstenom dolje, ukrašeni krupnim izvijenim sočnim listovima, modeliranim s trokutastom užljebinom. Abak je dosta tanak (1/5 ukupne visine kapitela) s tek naznačenim trokutastim utorima i blagim zaobljenjem (sl. 21). Kapitel nema profilirani odgovor na donjem dijelu torusa u obliku baze, nego izlazi iz kosine, na način atektonske gotike, što je već primijetila K. Horvat-Levaj.

Brod je bio barokiziran i izvana, tj. zazidano je svih pet goti kih porozora, a otvorena su etiri nova, barokna, s pravokutnim svijetlim otvorom u sredini, a izvana i iznutra bile su niše segmentna nadvoja. O južnom je portalu ve dosta re eno, no treba naglasiti da se ovaj goti ki portal nalazi to no u osi drugoga baroknog prozora (sl. 20.).
