*Zvonik katedrale sv. Dujma u Splitu nakon
konzervatorsko-restauratorskih radova 2019. godine*

ZVONIK KATEDRALE SV. DUJMA U SPLITU – KONZERVATORSKO-RESTAURATORSKI ZAHVATI NA SJEVERNOJ STRANI

Klesarstvo i graditeljstvo, Pučišća 2023., br. 1-2

Izvorni znanstveni članak

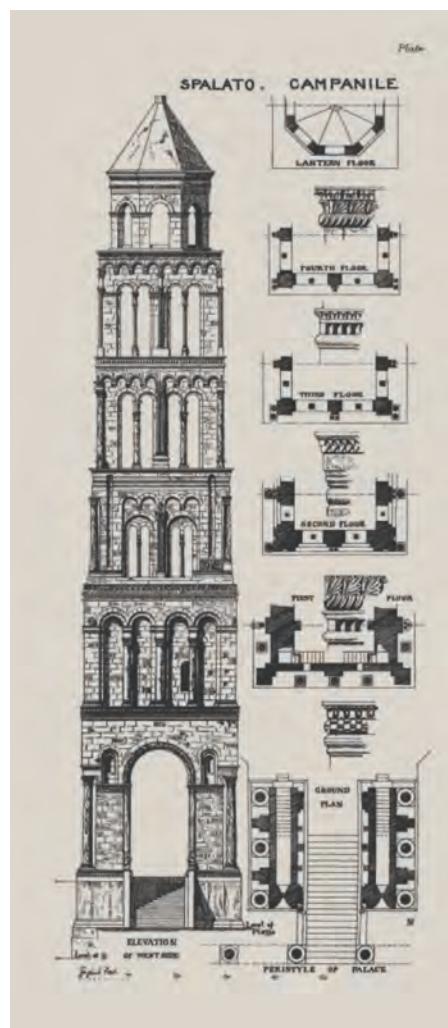
Zapadna strana zvonika prije restauracije,
iz: T. G. Jackson, *Dalmatia, Quarnero and Istria, 1887.*)

Kroz drugu polovicu 19. st. obavljeni su manji popravci na svodu kako bi se preventivno spriječilo padanje kamenja. Ponajviše procesa propadanja odvijalo se na zapadnom pročelju zvonika (prema Peristilu). S te strane otpadali su veći ulomci kamena koji su ukazivali na nastanak još većih oštećenja.³⁶

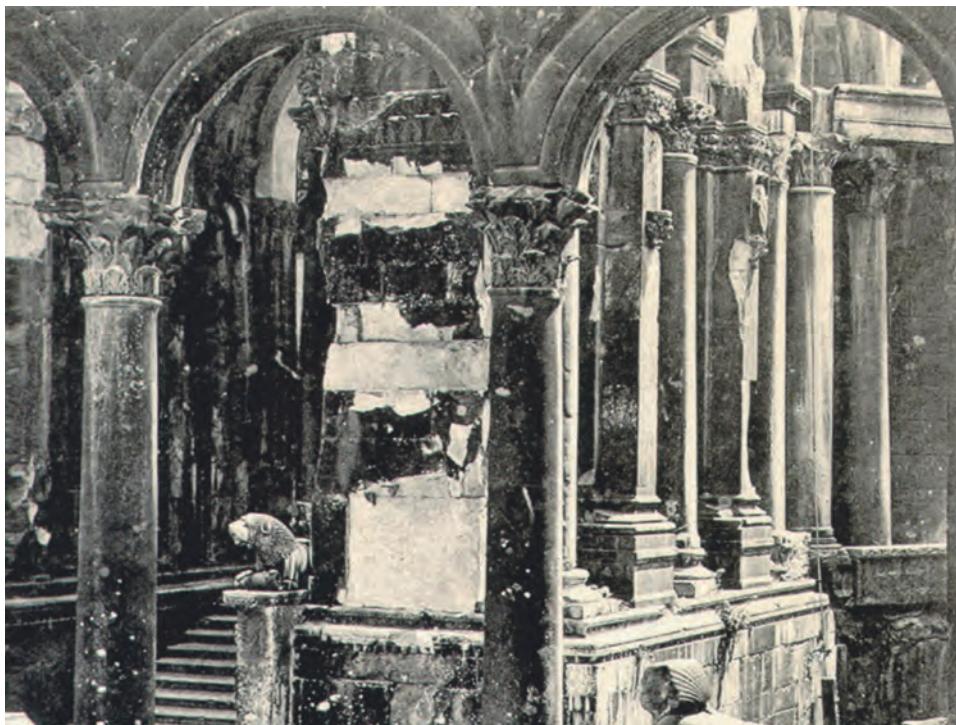
Oštećenja prizemlja zvonika prije restauracije, oko 1890. godine

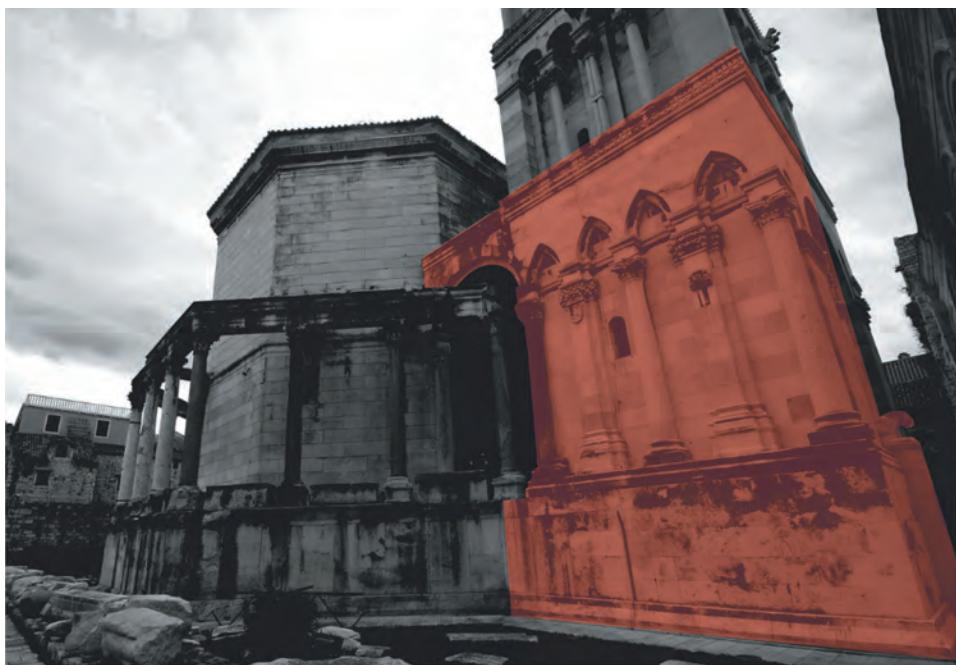
Zona obuhvata konzervatorsko-restauratorskih radova 2019. godine

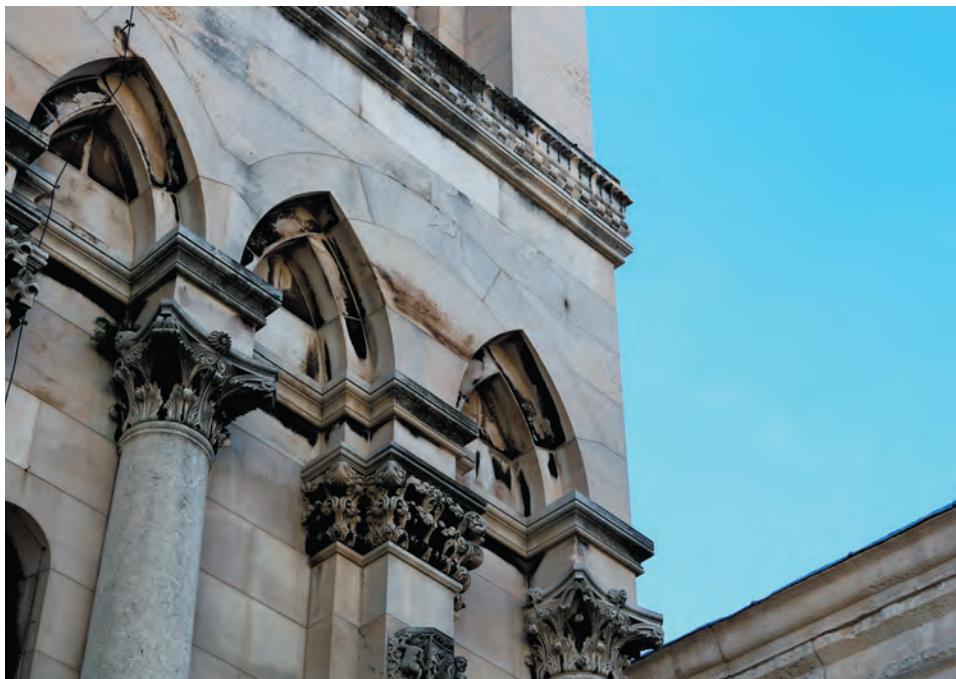
Sjeverna strana prizemlja zvonika prije konzervatorsko-restauratorskih radova

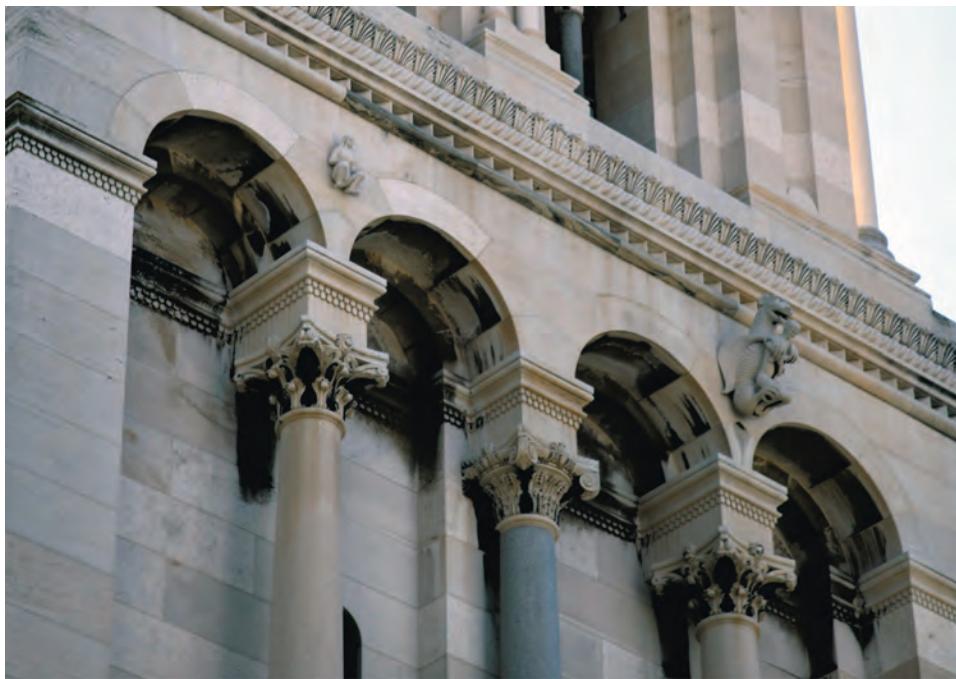
Unutarnji lukovi izvedeni od različitih antičkih mramora te izvorni ukrasni vijenac između drugog i trećeg kata na zapadnoj strani

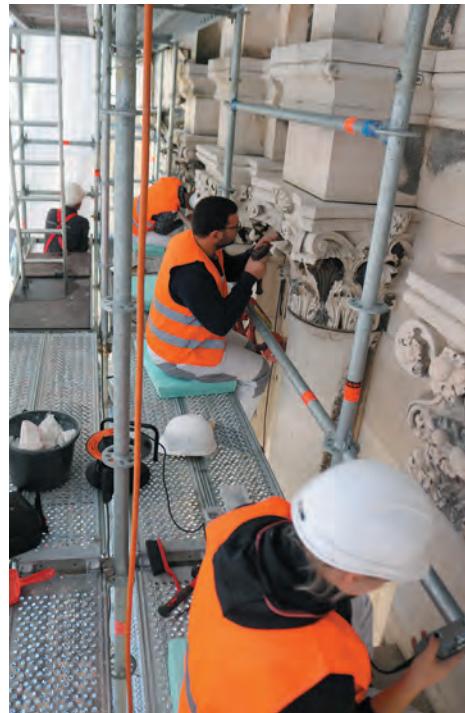
Mehaničko čišćenje skrame na arhitektonskoj skulpturi zvonika

Inkrustacije na kamenu, poput tamnih kora i kalcitnih cjedina bilo je potrebno stanjiti prije primjene laserske ili kemijske metode čišćenja. Stanjivanje inkrustacija provedeno je primjenom tradicionalnih klesarskih alata i električnih rotirajućih četkica. Zbog specifičnog tipa onečišćenja na pojedinim površinama nije bilo moguće provesti lasersku metodu čišćenja. Probnim čišćenjima mikropjeskarenja različitim finim agregatima utvrđeno je da se određene zaprljane površine međukatnog vijenca s dentima uklanaju uz pomoć aluminijeva oksida. Ista metoda s različitim agregatom korištena je i tijekom konzervatorsko-restauratorskih

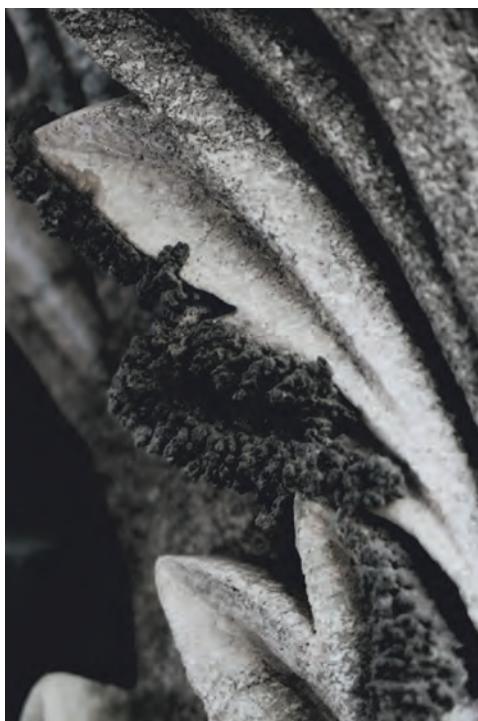
Detalj anorganskih onečićenja na akantusu kapitela

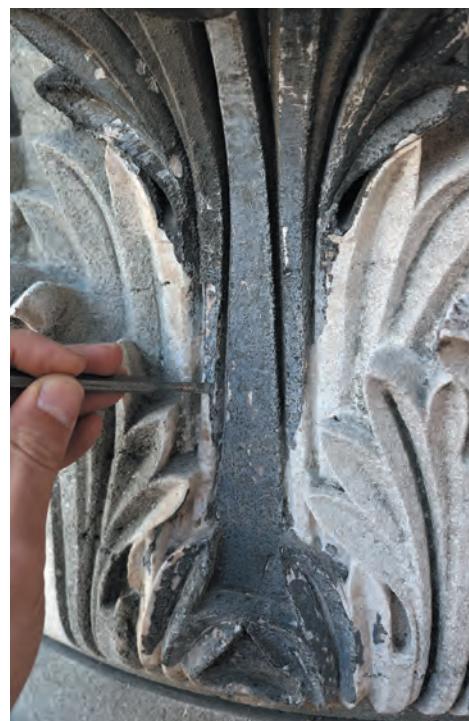
Mehaničko stanjivanje anorganskih onečićenja

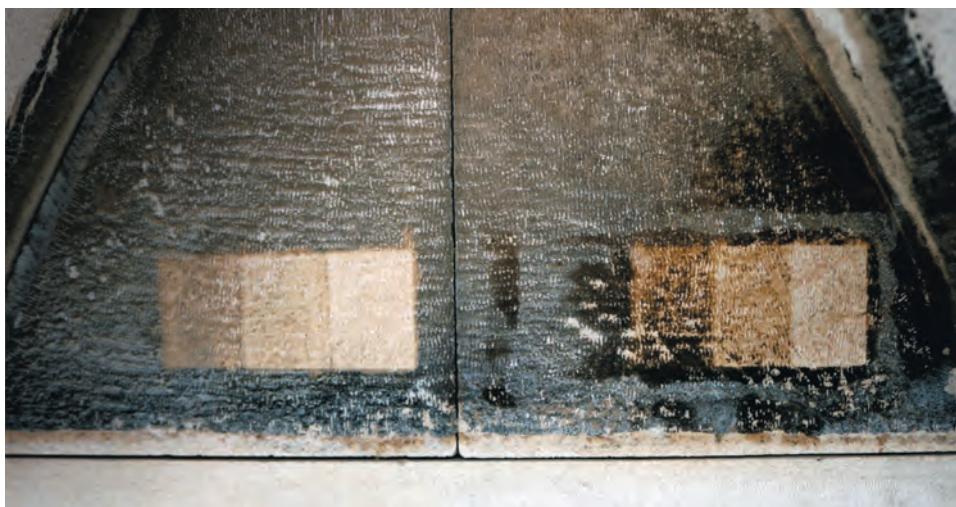
Probe čišćenja različitim parametrima laserskog uređaja

Probe su izvedene na površinama kamena kombiniranjem nekoliko osnovnih parametara laserskog uređaja (frekvencija, snaga i promjer udarne točke). Kao što je već prethodno rečeno, uzrok izvođenju niza probnih čišćenja potencijalno su nepovoljni parametri lasera ili pojava snažnih valnih duljina koje uzrokuju mehanička oštećenja, grijanje i žućenje materijala. Uredaj kojim su se izvele probe i kasnije čišćenje laser je komercijalnog naziva Thunder Compact Quanta System. Tip je komercijalnih Nd:YAG lasera. Karakteristike ovog lasera jesu: $\lambda=1054$ i 532 nm; dužina impulsa 8 ns. Energija impulsa može se mijenjati do vrijednosti koja ovisi o valnoj duljini laserskog snopa do 1000 mJ (za $\lambda=1054$ nm) i do 550 mJ ($\lambda=532$ nm). Repeticija se može podesiti od 1 do 20 Hz. Laser radi u Q-switch režimu. Ovaj uređaj ima pokretnu ručicu kroz koju se uz pomoć sedam ogledala laserski snop zraka usmjerava na površinu uzorka ili umjetnine srodnog tipu ručice kakvu ima laser Michelangelo Quanta Sistem.

Prilikom čišćenja evidentirano je da su 532 nm nedostatna za potpuno uklanjanje tamnih anorganskih onečišćenja neovisno o varijacijama repeticije i o energiji. Kod kombinacije od 10 Hz i 20 Hz, $\lambda=1054$ i različitim varijacijama mJ evidentirane su različite promjene na površini onečišćenja te na očišćenoj površini kame na, a predstavljeno je samo nekoliko proba, opažanja i zaključaka.

Unutar probne površine čišćene s parametrima 10 Hz, $\lambda=1054$ i $0,25$ J, sloj tamno smeđkasto crnog anorganskog onečišćenja stanjen je, no ne i uklonjen. Površina na kojoj se nalazilo onečišćenje malo je posvijetlila. Mikroskopskim proučavanjem površine utvrđeno je da je sloj onečišćenja zaostao na čitavoj površini, kao i deblji slojevi onečišćenja unutar utora klesarske obrade kamena. Kod probe

10 Hz, $\lambda=1054$ i $0,35$ J sloj onečišćenja koji je bio vidljiv kod prethodne probe odstranjen je, no zaostala je veća količina debljih slojeva anorganskog onečišćenja u točkastim tragovima. Kod probe 10 Hz, $\lambda=1054$ i $0,45$ dobivena je čista površina kamena, no uz točkaste tragove anorganskog onečišćenja. Na površini je ostao sačuvan sloj kalcijeva oksalata. Probe su izvedene na udaljenosti izlaza zrake iz optičke »ruke« do površine kamena u duljini od cca 15 cm.

Zbog dobrog rezultata prethodnih probnih čišćenja, posljednje navedeni parametri ponovljeni su, no s izmjenom udaljenosti laserske ruke od površine kamena. Unutar probne površine čišćene s parametrima 20 Hz, $\lambda=1054$ i 0,25 J, sloj tamno smeđkasto crnog anorganskog onečišćenja vrlo slabo je ukloden. Unutar površine vidljiva je intenzivnija žuta boja. Kod probe 20 Hz, $\lambda=1054$ i 0,35 J, sloj onečišćenja koji je bio vidljiv kod prethodne probe odstranjen je, no zaostali su točkasti tragovi. Kod probe 20 Hz, $\lambda=1054$ i 0,45, dobivena je čista površina kamena bez tragova anorganskog onečišćenja ili žućenja, s vidljivim slojem kalcijeva oksalata koji je uslijed laserskog čišćenja oštećen pa je mjestimice vidljiv i sloj bijelog kamena. Iz primjera posljednje probe može se zaključiti da ovisno o duljini izlazne zrake i površini kamena koju se tretira, mogu nastati površinska oštećenja oksalatnog sloja na kamenu što je nužno izbjegavati.

Tijekom probnog čišćenja najuspješnijom se pokazala kombinacija 20 Hz, $\lambda=1054$ i 0,45 J, s udaljenošću izlazne zrake od površine kamena u iznosu ne većem od 15 cm pa je prema tome odlučeno da je upravo ta kombinacija parametara ona koja se nakon probnih zahvata koristila prilikom konzervatorsko-restauratorskih zahvata na kamenoj plastici sjeverne strane prizemlja prvog kata zvonika katedrale sv. Dujma.

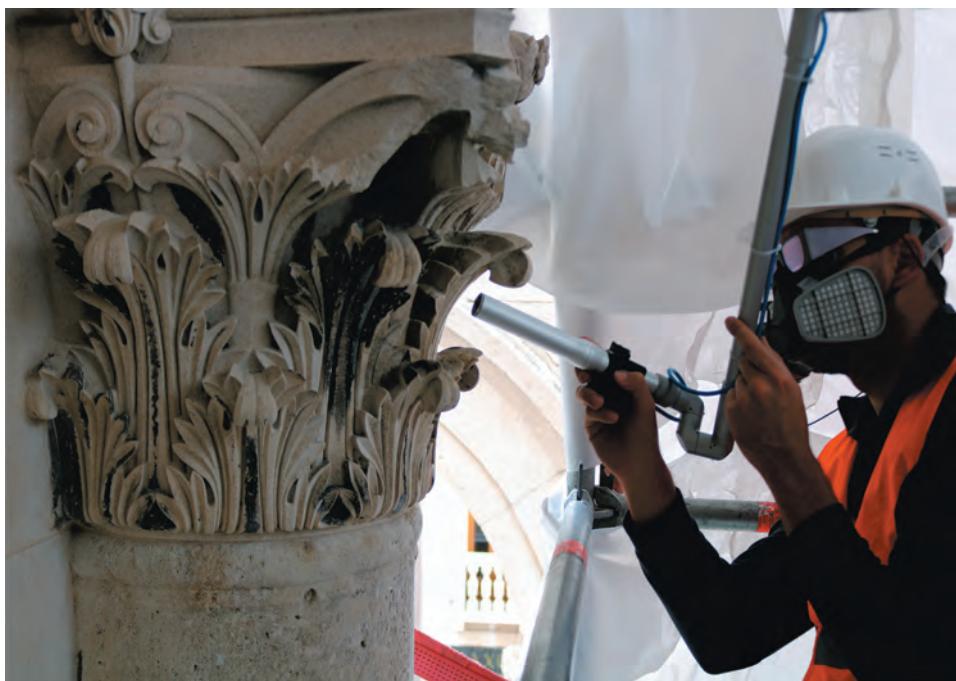
Lasersko čišćenje akantus kapitela

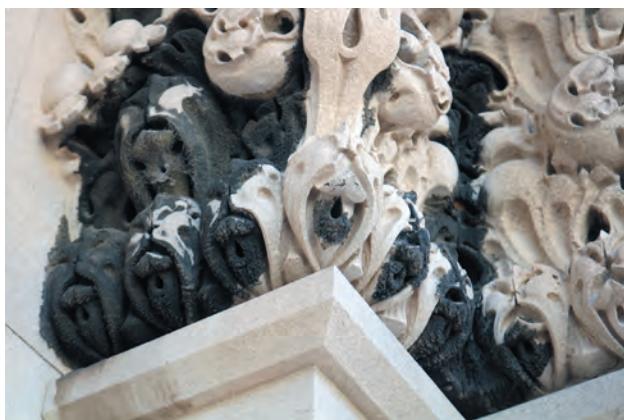
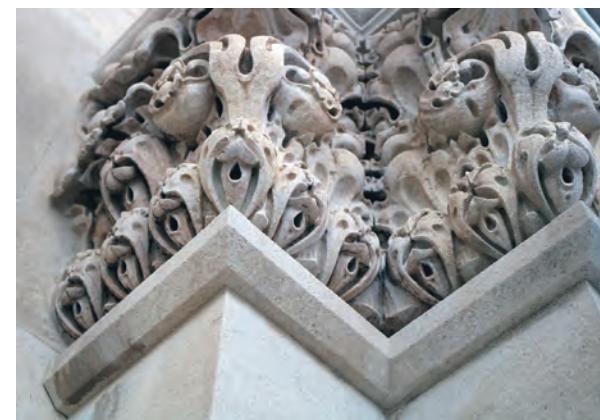
Gotički polukapitel prije i poslije laserskog čišćenja

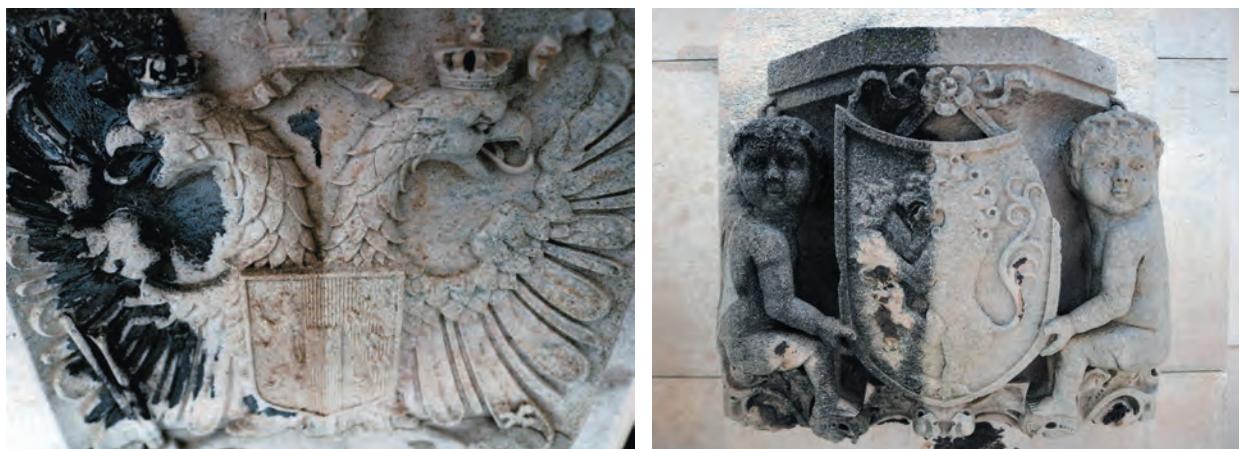
Neočišćena i očišćena strana reljefa na grbu

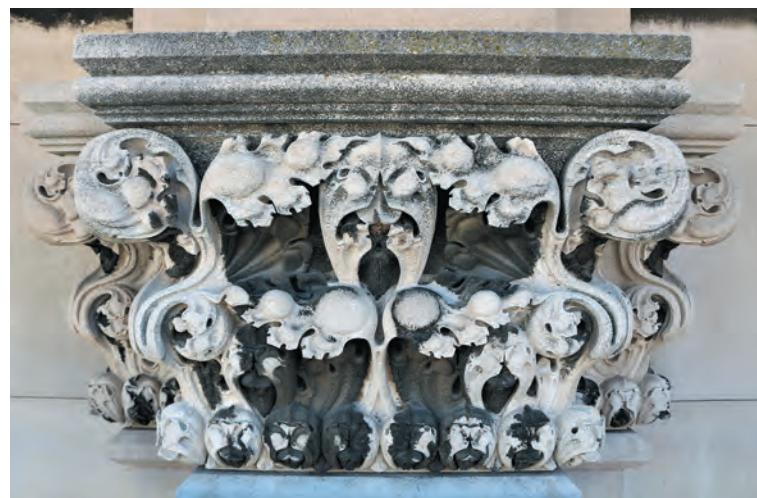
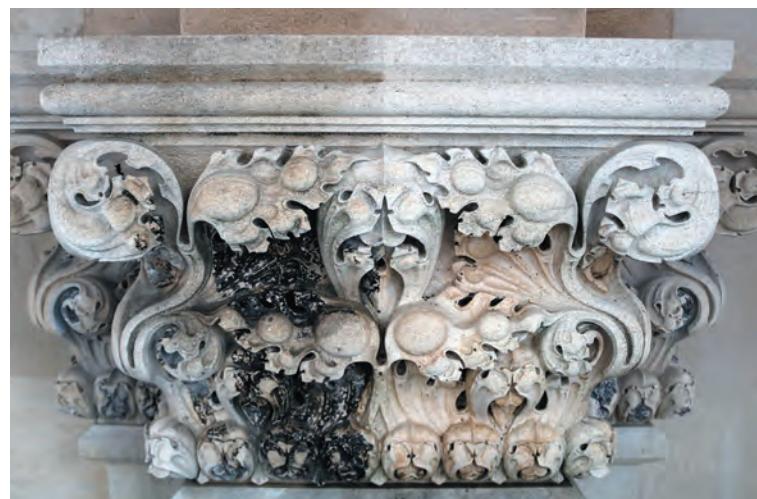
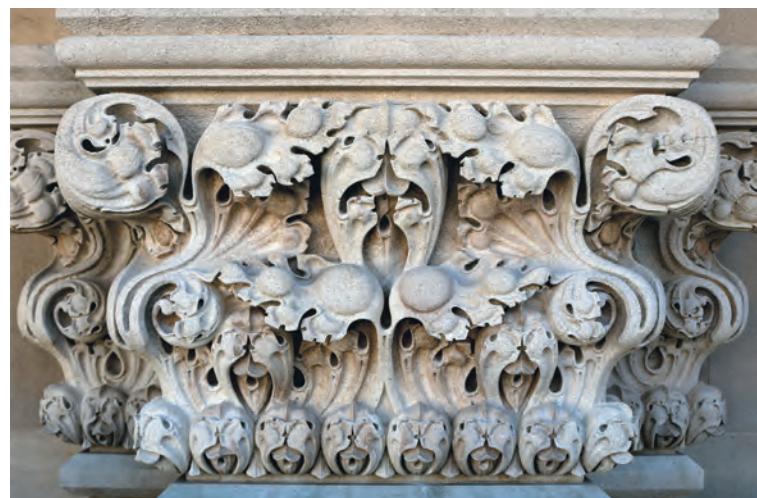
*Faze čišćenja
gotičkog
polukapitela*

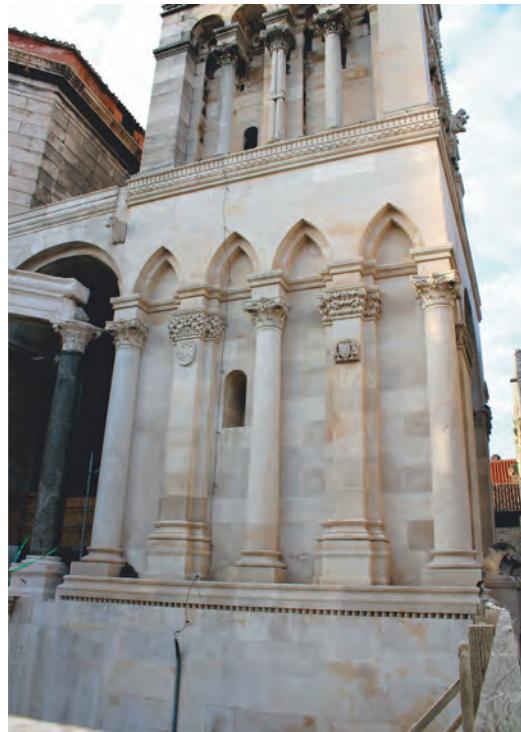
*Pogled na sjevernu stranu zvonika
nakon konzervatorsko-restauratorskih radova
u prizemlju i na prvom katu*
