POLIKROMIJA NA KAMENIM SKULPTURAMA I RELJEFIMA U DALMACIJI

Klesarstvo i graditeljstvo, Pučišća, 2023., br. 1-2

Stručni rad

U radu se na nekoliko primjera renesansnih kamenih reljefa i skulptura iz Dalmacije razmatra postojanje polikromije i pozlate kao izvornog sloja. Svi podaci sakupljeni su tijekom konzervatorsko-restauratorskih zahvata u posljednjem desetljeću, a dodatno su popraćeni analitičkim analizama. Predstavljene umjetnine izrađene su od domaćeg organogenog vapnenca, vrlo vjerojatno vađenog u kamenolomima otoka Brača, Korčule i Segeta.

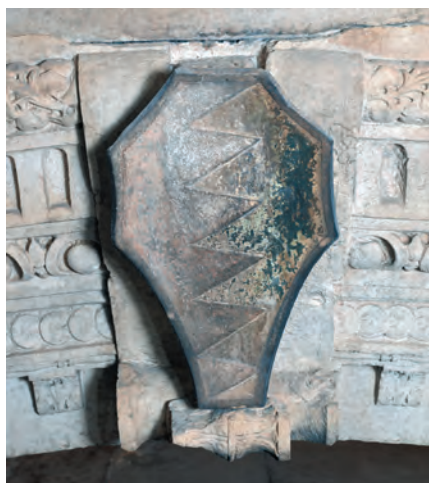
Grb mletačkoga kneza G. Pesara u apsidi katedrale sv. Jakova u Šibeniku (Arhiv Hrvatskog restauratorskog zavoda)

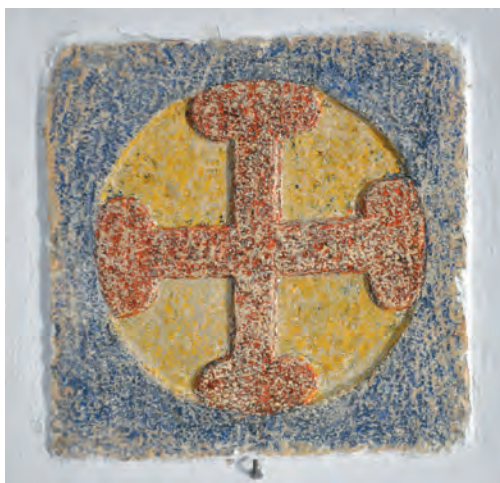
Posvetni križ u crkvi Gospe od Prizidnice, stanje nakon konzervatorsko-restauratorskog zahvata (Arhiv Hrvatskog restauratorskog zavoda)

se javljaju boje poput okera, crvene i plave. Oker-žuta je ponekad, u raskošnijim i bogatijim crkvama, zamijenjena pozlatom. Ovakva varijacija boja na posvetnim križevima (žuto-plavo-crveno) nedavno je pronađena u crkvi Gospe od Prizidnice u Slatinama, što u ovoj prilici objavljujemo.⁹ Posvetni križevi šibenske katedrale raskošno su izrađeni u kamenu: križ je upisan u kružnicu u obliku vijenca koji je bogato dekoriran stiliziranim lišćem. Njihovim vizualnim pregledom ustanovljeno je da je reljefna površina križa i vijenca polikromirana oker pigmentom, dok je glatka površina između reljefno ispuščenih elemenata obojena crvenom bojom.

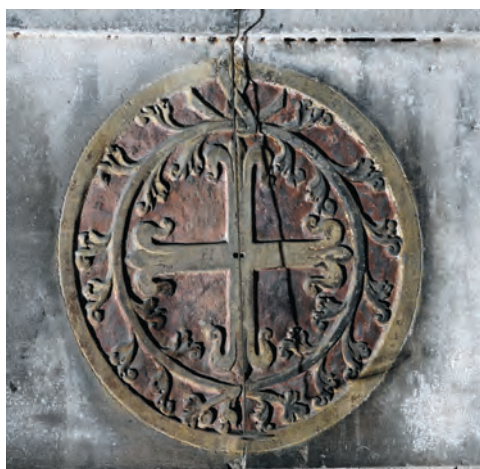
Posvetni križ u katedrali sv. Jakova u Šibeniku, stanje prije radova (Arhiv Hrvatskog restauratorskog zavoda)

Tijekom restauratorskih radova, na crvenoj su podlozi evidentirani tragovi mramorizacije izvedene pomoću bijele boje. Dodatnim pregledom pod povećanjem utvrđeno je da sloj nije izvoran, već da se ispod spomenutih slojeva nalazi stariji, ali znatno lošije sačuvan sloj crvene boje podloge i pozlate na križu, i po rubu.

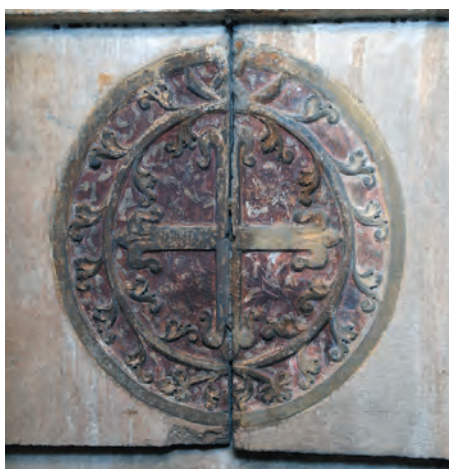
Posvetni križ u katedrali sv. Jakova u Šibeniku, stanje nakon radova (Arhiv Hrvatskog restauratorskog zavoda)

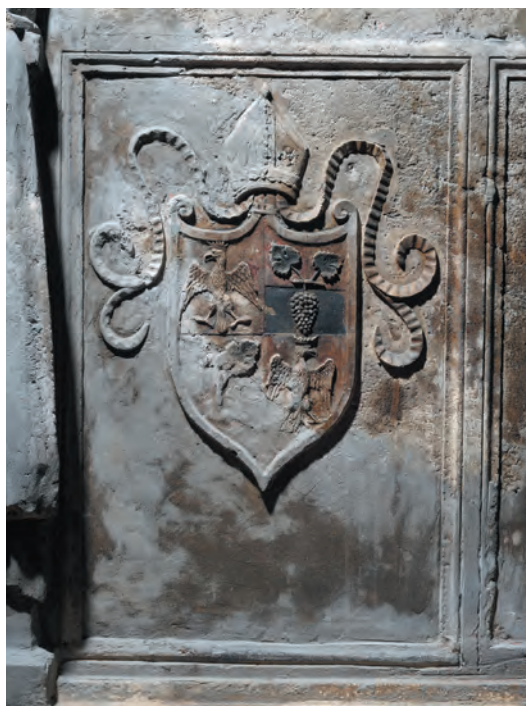
Polihromirani grb šibenskog biskupa Ivana I. Staffilea (1512.-1528.) na sjevernom pregradnom zidu glavne apsida šibenske katedrale (Arhiv Hrvatskog restauratorskog zavoda)

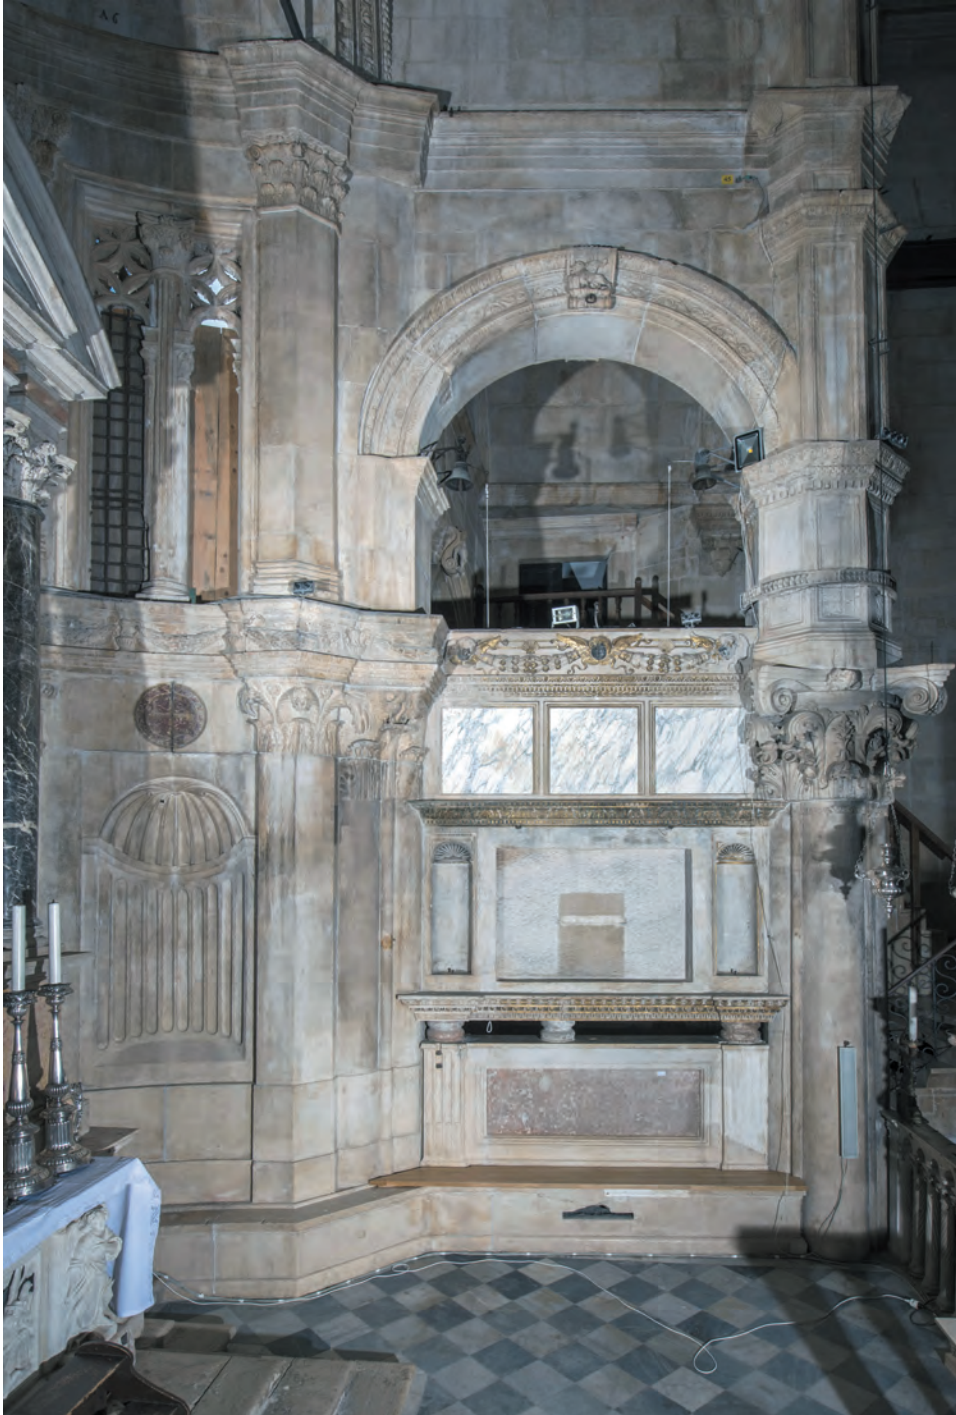
Koloristička situacija na južnom pregradnom zidu apsida nešto je drugačija. Kao što je već spomenuto, tri poprečne grede zida bogato su reljefno ukrašene, a na njima su uočeni ostaci pozlate i pigmenta. U ovom slučaju najinteresantnija je i likovno najkompleksnija gornja greda čija se izrada pripisuje Nikoli Firentincu.¹⁰ Greda je ukrašena motivima anđeoskih glava s girlandom koji se jasno izdvajaju od glatke pozadine. Dvije gla-

Južni pregradni zid središnje apside svetišta katedrale sv. Jakova u Šibeniku, stanje tijekom konzervatorsko-restauratorskih radova (Arhiv Hrvatskog restauratorskog zavoda)

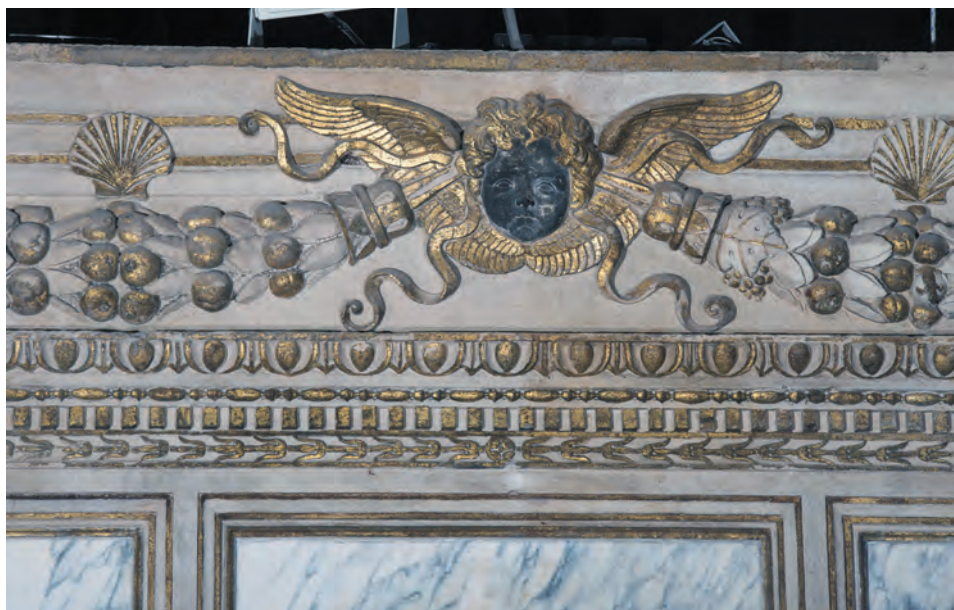
ve na rubovima grede prikazane su u plitkom reljefu, dok je treća glava smještena centralno i izrađena u nešto dubljem reljefu. Vizualnom analizom utvrđeno je da su svi istureni dijelovi reljefa pozlačeni (krila i kosa anđela, girlande, zupci, ostala dekorativna ornamentika), dok su lica anđela obojana modrocрном bojom. Pozadina je zatečena bez tragova boje i pozlate. Slična koloristička kombinacija javlja se i na preostale dvije grede – izbačeni reljefi su pozlačeni, a podloga obojena modrocрnim pigmentom. Grede su zatečene u puno lošijem stanju i premazane dodatnim slojevima recentne boje i umjetne pozlate. Analitičkim istraživanjima (XRF) uzoraka pozlate s Firentinčeve grede detektirani su elementi Pb, Fe (Au, Ca, Sn, Fe, Cu, Sr), što se može protumačiti kao prisustvo olovnobijele, željeznog oksida i pozlate (legura zlato-bakar-kositar). Analiza modrocрnog pigmenta pokazala je postojanje sljedećih elemenata: Cu, Hg, Pb, Ca (Fe, Cl), što određuje pigmente kao azurit, crni bakreni oksid, olovnu bijelu i cinober.¹¹ Analitička istraživanja provedena u datom momentu bila su nedovoljna za formiranje daljnjih zaključaka o samoj metodologiji polikromiranja i pozlačivanja reljefa te pripreme podloge. Međutim, pažljivim vizualnim pregledom reljefa uočeno je da pozlata na nekoliko

Detalj grede s južnog zida svetišta katedrale sv. Jakova u Šibeniku, stanje nakon konzervatorsko-restauratorskih radova (Arhiv Hrvatskog restauratorskog zavoda)

zona neuredno i obilno prelazi preko novijih mehaničkih oštećenja kamena, što apsolutno negira izvornost sloja.

Na temelju sakupljenih podataka može se zaključiti da su svi reljefi u šibenskoj katedrali prebojeni i pozlaćeni u novijim restauracijama i intervencijama. Prema stratigrafiji slojeva posvetnih križeva vidljivo je da su oni obnovljeni po već postojećem kolorističkom predlošku. Višeslojnost nije dokazana na gredi Ni-

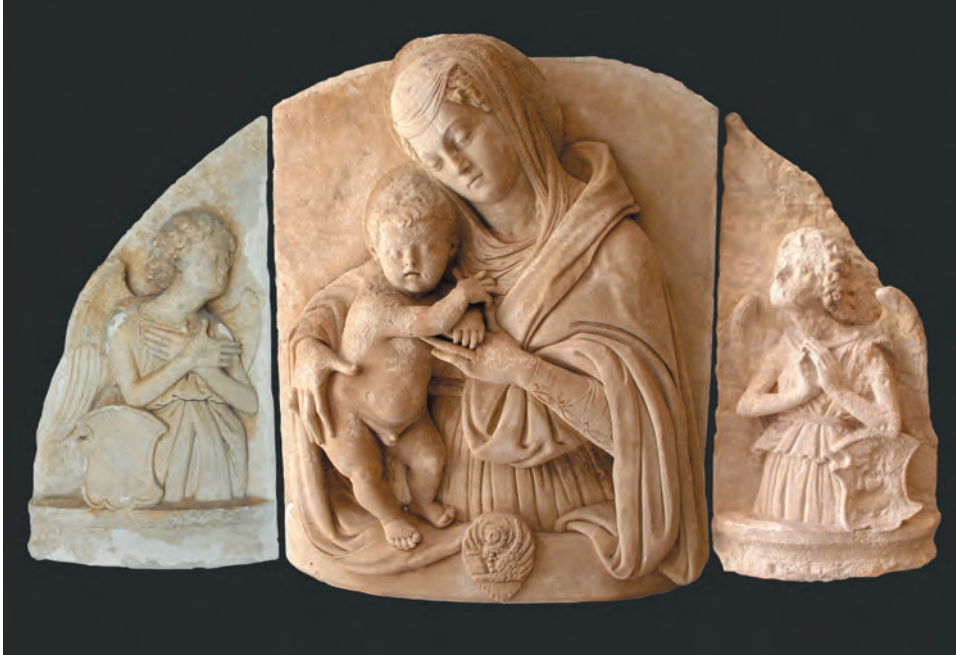
*Triptih s reljefom Bogorodice s Djetetom i arkandelima iz franjevačkog samostana na Hvaru
(Arhiv Hrvatskog restauratorskog zavoda)*

U radionici Hrvatskog restauratorskog zavoda Odjela u Splitu, u razdoblju 2010. – 2015. godine, parcijalno je po kompozicijama konzerviran-restauriran kameni triptih s prikazom Bogorodice s Djetetom i arkandelima Gabrielom i Mihaelom. Triptih je pripisan Nikoli Firentincu, a izvorno je stajao u luneti franjevačke crkve u Hvaru.¹⁴ Tijekom zahvata na lijevoj reljefnoj kompoziciji (Mihael) i središnjoj reljefnoj kompoziciji (Bogorodica s Djetetom) evidentirani su izrazito skromni ostaci polikromije, zatečeni duboko u utorima reljefa. Desna kompozicija (Gabrijel) bila je toliko oštećena da na njoj nisu evidentirani tragovi pigmenta. Na liku arkandela Mihaela evidentirani su tragovi bojenja kose (smeđa), plašta (oker) i halje (crveno). Analize pigmenta (XRF) s područja haljine pokazale su da se radi

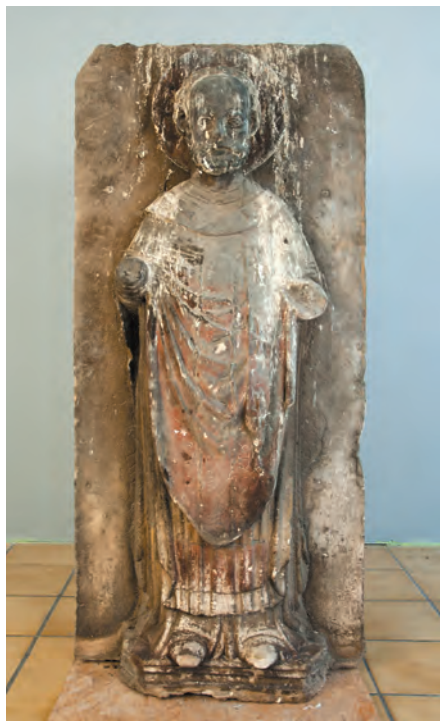
*Skulptura sv. Nikole, crkva sv. Barbare,
Šibenik, stanje prije zahvata
(Arhiv Hrvatskog restauratorskog zavoda)*

ljev sv. Nikole smješten je u luneti iznad portala crkve sv. Barbare, a zatečen je u potpunosti onečišćen ptičjim izmetom i debelim slojem crnih naslaga i prljavštine. Tijekom restauratorskog čišćenja utvrđeno je da je u cijelosti obojen. Paleta korištenih tonova je skromna, međutim boja je gotovo na cijeloj površini sačuvana. Lice sveca obojeno je svijetlim okerom koji je transparentno nanesen na kamen. Kosa, obrve i brada obojeni su tamnosmeđom, dok je haljina polikromirana jarkocrvenom. Križevi na odjeći istaknuti su u reljefu, ali na njima nisu pronađeni tragovi pozlate. Aureola je prebojena zagasitim smeđim tonom, sličnim onom na kosi. Ni na aureoli nisu evidentirani tragovi pozlate. Svi slojevi boje kompaktni su, tanki, ali stabilno i čvrsto vezani uz površinu. Pregledom pod povećanjem nisu utvrđeni slojevi preparacije, već je pretpostavljeno da je boja nanesena direktno na kamen. Analitički je analiziran crveni pigment s područja halje sveca te je utvrđeno da je riječ o pigmentu na bazi željeza (venecijansko crvena). Analize su ukazale da je kao vezivo korišten kazein.¹⁷ Zanimljiv je podatak da skulpturi

nedostaju obje ruke, a da su na mehaničkim oštećenjima zamijećeni obilni tragovi boje vrlo slični onima na halji sveca. Ova situacija, isto kao u slučaju reljefa s anđelima na južnom pregradnom zidu šibenske katedrale, baca sumnju na izvornost sloja. Međutim, zbog promjene boje koloriranog sloja, ovu bi tvrdnju trebalo dodatno provjeriti analitičkim metodama.

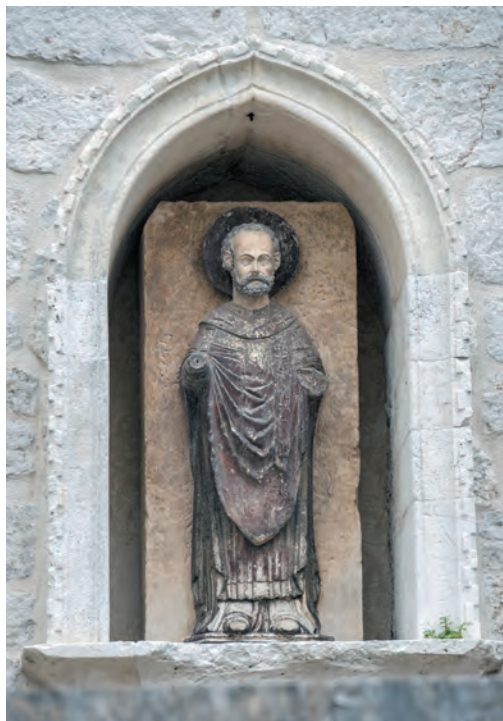
*Skulptura sv. Nikole, crkva sv. Barbare, Šibenik,
stanje nakon zahvata
(Arhiv Hrvatskog restauratorskog zavoda)*

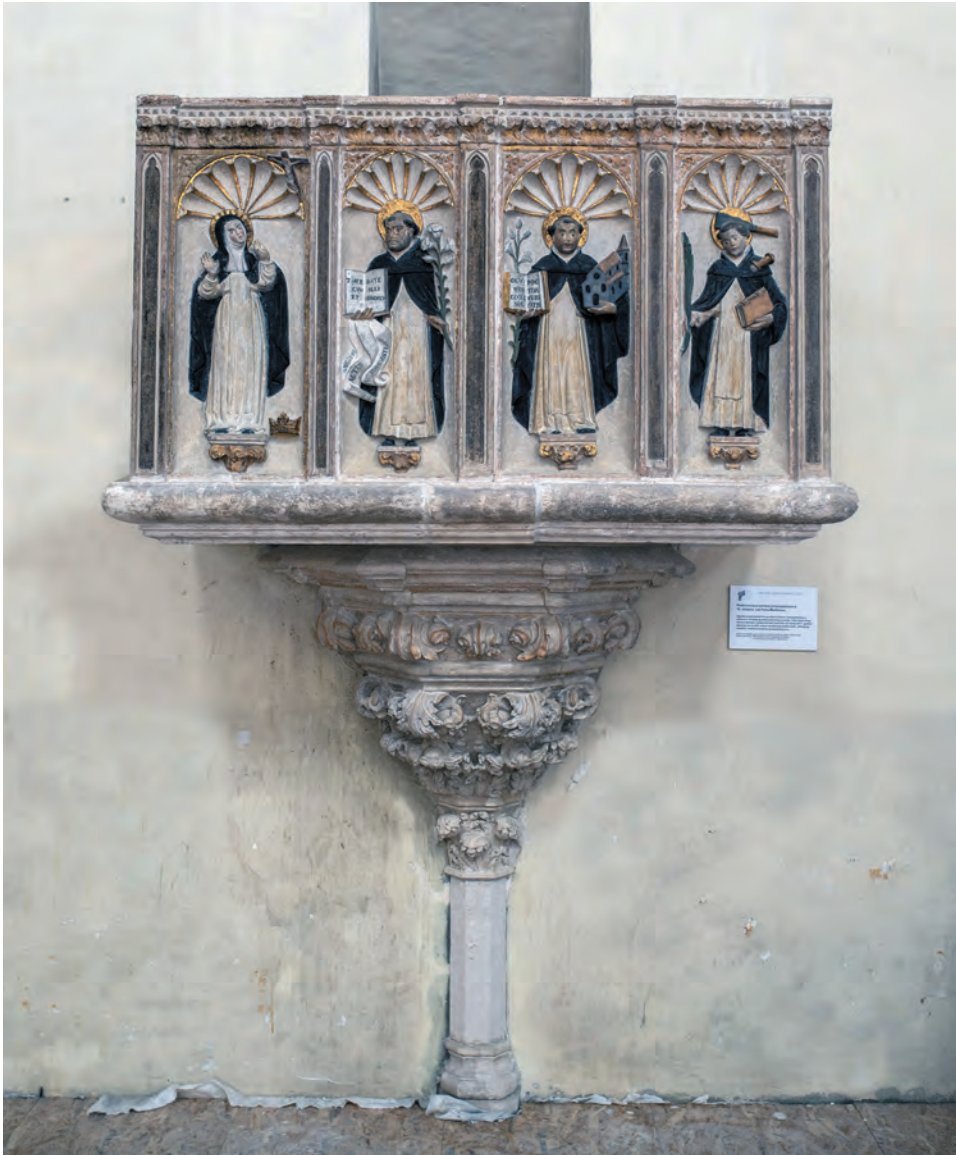
*Kamena propovjedaonica, crkva sv. Dominika, Dubrovnik, stanje nakon zahvata
(Arhiv Hrvatskog restauratorskog zavoda)*

Kamena propovjedaonica iz crkve sv. Dominika u Dubrovniku sastoji se od kamene ograde s reljefima svetaca, raskošnog kamenog kapitela i nosivog stupa.

Ograda propovjedaonice sadrži reljefne prikaze svetaca: sv. Margareta Ugarska, sv. Vinko Fererski, sv. Toma Akvinski i sv. Petar Mučenik. Na reljefima ograde evidentirani su slojevi boje i pozlate, a na kapitelu i stupu akcenti pozlate. Propovjedaonica je u cijelosti restaurirana u periodu 2014. – 2017. godine, te je prilikom radova naglasak bio na statičkoj sanaciji pukotina i na čišćenju polikromije. Na reljefima su pronađena tri sloja preslika, a višeslojnost je bila najzastupljenija na licu svetaca. Tretman polikromije bio je usredotočen na uklanjanje preslika do prvog, najstarijeg sloja. Tijekom radova zaključeno je da je najstariji sloj, vjerojatno onaj izvorni, naslikan direktno na kamenu, bez postavljanja preparacije. Pozlata u listićima nanošena je na bolus koji je također postavljen direktno na kamen bez prethodne izolacije površine i preparacije. Analitička istraživanja uzoraka (XRF) dokazala su sljedeće elemente na zonama inkarnata svetaca: As, Pb, Zn, Fe, Ca, Hg, Mn, K, što ukazuje na moguće korištenje sljedećih pigmenata: realgara, olovnobijele, azurita/malahita, umbre i okera.¹⁸

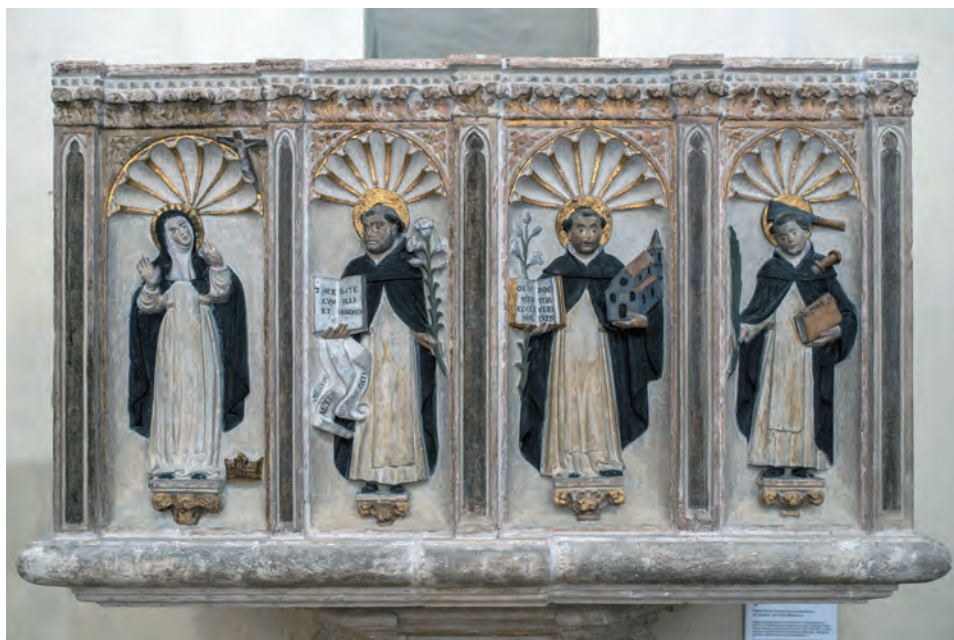
Kamena propovjedaonica, crkva sv. Dominika, Dubrovnik (detalj ograde), stanje nakon zahvata (Arhiv Hrvatskog restauratorskog zavoda)
