Izrada kompozitnog ispuna

PRIKAZ SLUČAJA

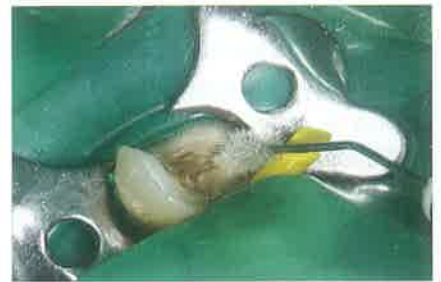
Slika 4. Nanošenje adheziva

Nakon što je kavitet očišćen čeličnim svrdlom, postavljen je koferdam kako bi bilo osigurano suho radno polje (slika 2). Slijedi jetkanje 37%-tnom ortofosornom kiselinom (slika 3) te nanošenje adheziva i polimerizacija (slika 4).

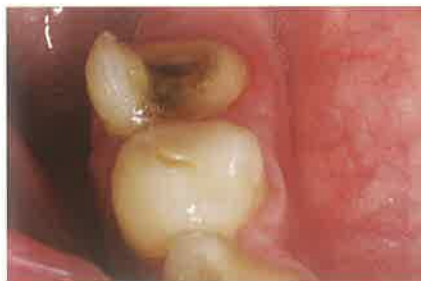
U ovom slučaju radi se o pacijentu koji je ostao bez cijele lingvalne stijenke donjeg desnog pretkutnjaka koji je još uvijek vitalan usprkos velikoj traumi (slika 1). Pacijent trenutno nije u mogućnosti napraviti krunicu na tom zubu te je potrebno neko privremeno rješenje. Kako je taj zub ujedno i zadnji u kvadrantu, konstantno je izložen neprimjerenim žvačnim silama što je vjerojatno i uzrokovalo frakturu. Prilikom restauracije bilo je potrebno vratiti stari izgled krune i ponovno uspostaviti žvačnu funkciju. Pacijent je upozoren da takav ispun nikako ne može predstavljati trajno rješenje te da je uz krunicu potrebno napraviti i mobilne protetske nadomjestke kako bi se zub rasteretio, čime bi se također produžio njegov vijek.

Slika 1. Prvobitno stanje zuba 45 uzrokovano neprimjerenim žvačnim silama

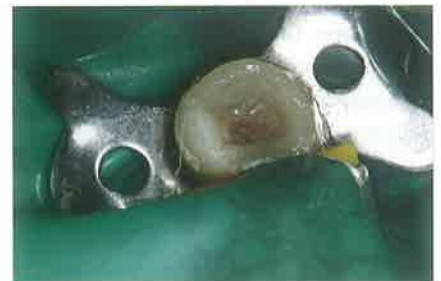
Slika 5. Mezijalna, lingvalna i distalna stijenka

Prilikom postavljanja kompozita, prvo su napravljene sve stijenke: mezijalna, lingvalna i distalna (slika 5). Kompozit je nanošen u više slojeva i polimeriziran. Boja zuba određena je pomoću Tetric ključa boja te je cervikalno korištena A3 boja (Tetric A3, Ivoclar Vivadent), a prema okluzalno A2 (Tetric A2, Ivoclar Vivadent). Prilikom izrade mezijalne stijenke, korišten je MO stezač s matricom.

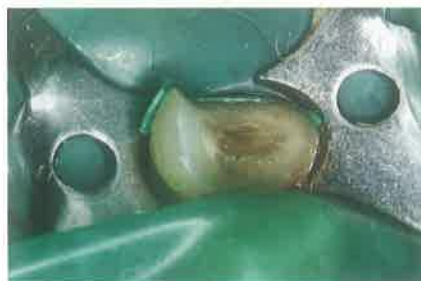
Slika 2. Postava koferdama

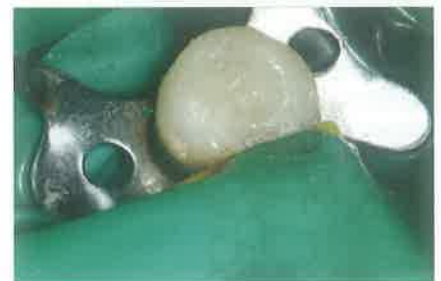
Slika 6. Izgled zuba prije provjere zagriža

Slijedi oblikovanje okluzalne površine (slike 6 i 7). Nakon što je ponovno uspostavljen izgled krune i provjeren zagriz, okluzalna površina je dodatno skraćena kako bi zub što manje bio u okluziji.

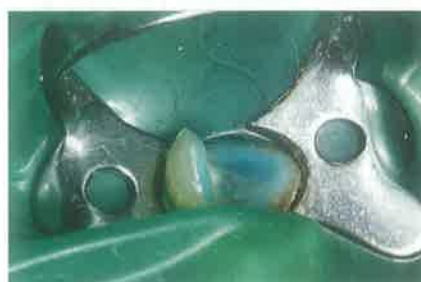
Slika 3. Jetkanje 37%-tnom ortofosornom kiselinom

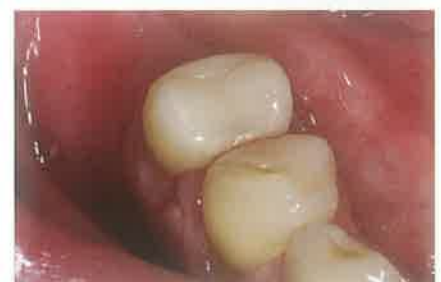
Slika 7. Izgled zuba nakon provjere zagriža i dodatnog skraćanja krune

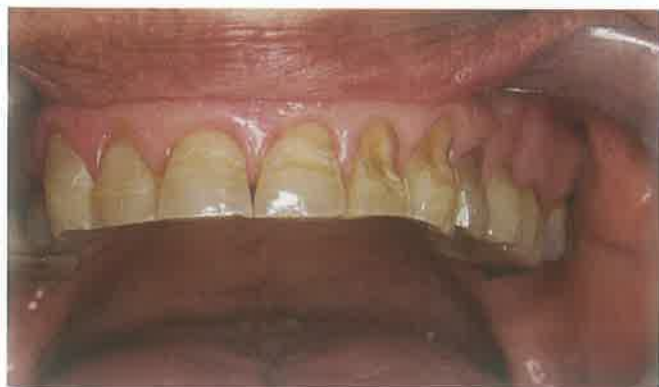
od 21 do 25 koji su nastali kao posljedica izrazito snažnog četkanja zubi (slika 1). Ovdje se prije svega radi o estetskom, a ne funkcijskom problemu. Zbog financijskih razloga, protetska sanacija nije bila moguća, pa se pristupilo konzervativnoj sanaciji defekata kompozitnim materijalom.

Slika 1. Početno stanje - klinasti defekti na zubima 21-25

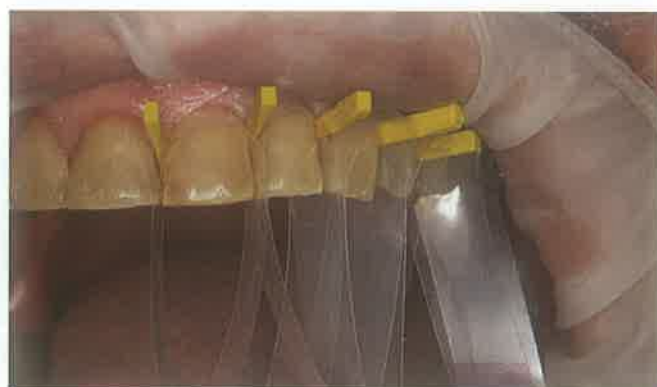
Slika 2. Postavljene prozirne matrice

U područje sulkusa postavljene su prozirne matrice koje su onemogućile prodor adheziva i kompozitnog materijala subgingivno, osigurale nam suho radno polje te mogućnost oblikovanja ispuna bez prelaska marginalne gingive (slika 2). Rubovi defekta na svakom zubu blago su zakošeni dijamanantnim svrdlom kako bi omogućili dobro prijanjanje kompozitnog materijala. Uslijedilo je jetkanje rubova cakline 37% ortofosfornom kiselinom te nanošenje adheziva i polimeriziranje. Kompozit smo

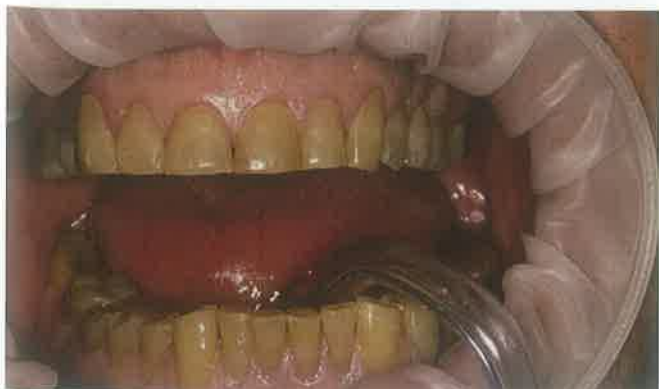
Slika 3. Stanje nakon restauracije

nanosili u dva sloja. Problem je predstavljao izbor boje za ovakav ispun budući da nijedna boja zasebno nije odgovarala. Optimimum smo postigli miješanjem tri boje po Tetric ključu: Tetric A2 (Ivoclar Vivadent), Tetric A3 (Ivoclar Vivadent) i Tetric A4 (Ivoclar Vivadent). Nakon toga slijedilo je oblikovanje i zaglađivanje vestibularne plohe te završno premazivanje adhezivom i polimerizacija (slika 3, 4). Pacijentu je savjetovan drukčiji način četkanja zubi od dosadašnjeg, tzv. tehnika po Bassu – malim kružnim pokretima, da bi se spriječio daljnji nastanak cervikalnih defekata.

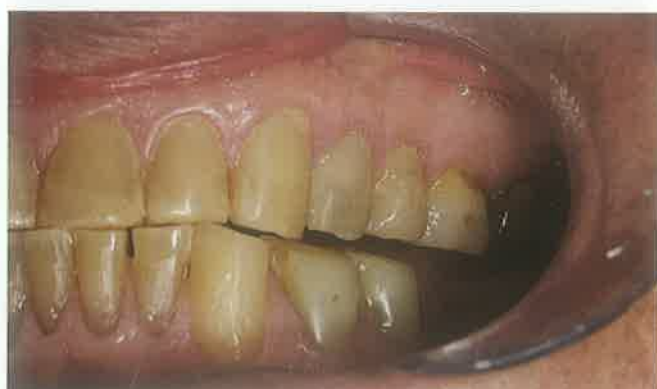
Slika 4. Gotova restauracija
