Restauracija zubne krune estetskim intrakanalnim kolčićem i kompozitnim materijalom - prikaz slučaja

Ivan Katalinić¹
Jurica Matijević, dr.med.dent.²

[1] student 6. godine
[2] Zavod za endodonciju i restaurativnu stomatologiju, Stomatološki fakultet Sveučilišta u Zagrebu

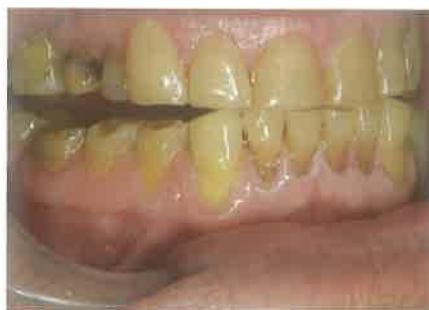
Slika 1. Početno stanje

Pacijent (65) je došao na Zavod za endodonciju i restaurativnu stomatologiju Stomatološkog fakulteta Sveučilišta u Zagrebu zbog promjene boje zuba 15. Kliničkim pregledom uočen je sekundarni cervicalni karijes, tamna diskoloracija vestibularne plohe te neadekvatni kompozitni ispun na zubu 15. Takoder, utvrđene su i cervicalne erozije zuba 34 – 44 te izražena generalizirana atricija (slika 1). Anamnezom je ustanovljeno postojanje parafunkcija tijekom noći te dugogodišnje agresivno vodoravno četkanje zubi. RTG snimka je pokazala neadekvatno endodontsko punjenje zuba 15. Prvo se pristupilo čišćenju karijesne lezije. Za vrijeme uklanjanja karijesa okruglim čeličnim svrdlom, došlo je do popuštanja kompozitnog ispuna koji je nadomještao velik dio krune. Ispun je bio neadekvatno retiniran parapulpnim kolčićima te se zbog podminiranosti karijesom odvojio od preostalog zubnog tkiva. Utvrđeno je da se ispun ne

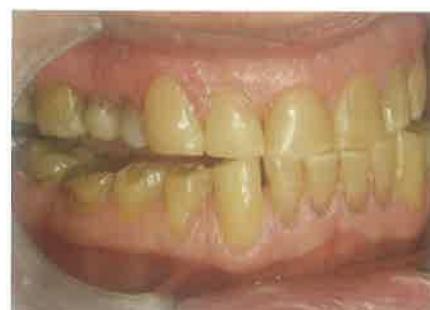
Slika 2. Restaurirani cervicalni defekti 34 – 44 i nadogradnja zuba 15 kompozitnim kolčićem. Cervikalna diskoloracija zbog prosijavanja dentina je uklonjena u sljedećem posjetu.

ispuna uočeno je neestetsko cervikalno prosvjetljavanje tamnjeg dentina koje je u slijedećem posjetu riješeno kompozitnim ispunom, zajedno sa cervikalnim defektima zuba 34 – 44 (slike 2-5).

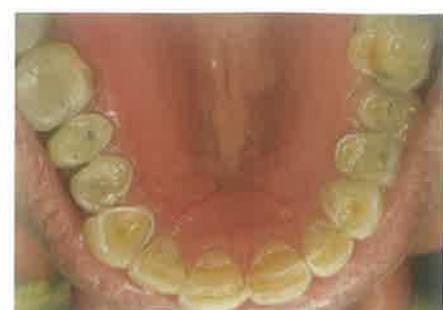
Slika 3. Okluzalni pogled na zub 15. Kolčić prosijava ispod kompozita.

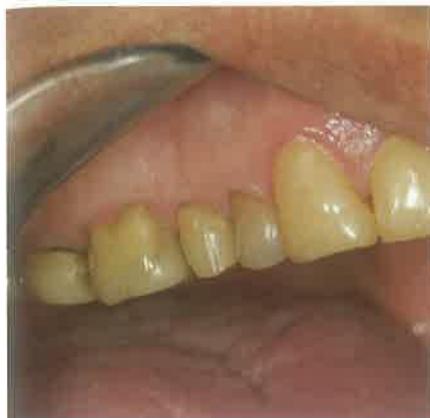
Slika 4. Izgled nadogradnje zuba 15 nakon godinu dana - u međuvremenu se razvila blaga gingivna recesija.

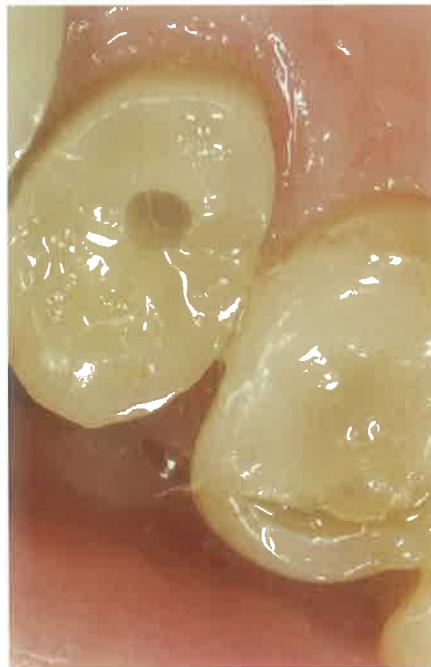
Slika 5. Izgled nadogradnje zuba 15 nakon godinu dana – okluzalni pogled.
