# Postupci uklanjanja intrakanalnih nadogradnji

Ivan Katalinić, dr.med.dent.<sup>1</sup>  
 prof.dr.sc. Ivica Anić<sup>2</sup>

[2] Zavod za endodonciju i restaurativnu stomatologiju, Stomatološki fakultet Sveučilišta u Zagrebu

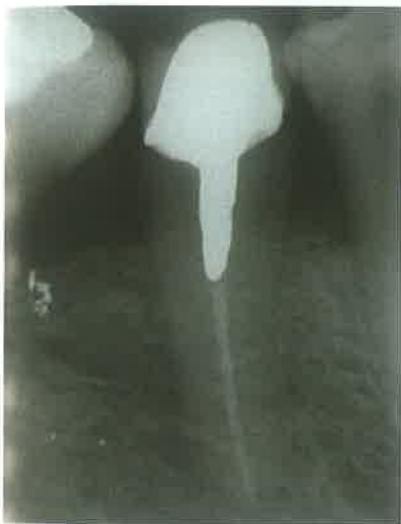
Slika 1. RTG snimka individualne metalne nadogradnje u korijenskom kanalu.

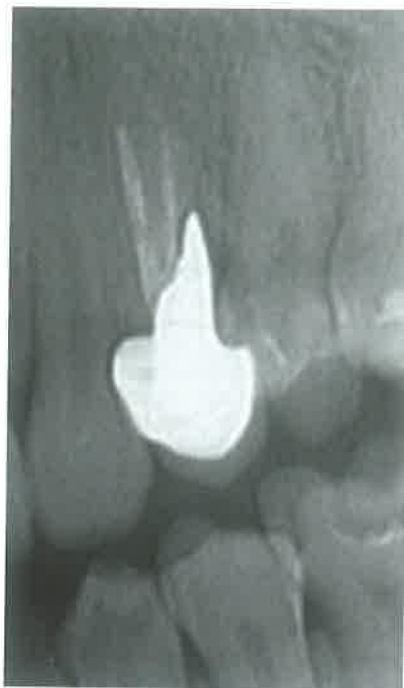
Slika 4. Nepažljiva priprema ležišta za nadogradnju rezultirala je probijanjem stijenke korijenskog kanala koje je ostalo neprepoznato.

Kao i kod svakog stomatološkog zahvata i ovdje se mogu javiti poteškoće koje vode do neuspjeha same terapije. Neuspjeh se kod intrakanalnih nadogradnji može očitovati u obliku vertikalne frakture korijena (VFK), loma i/ili odcementiranja nadogradnje (2). Ozbiljan problem predstavlja i probijanje stijenke korijenskog kanala zbog nepažljive pripreme ležišta za nadogradnju (slika 4), a koje neko vrijeme može ostati neprepoznato.

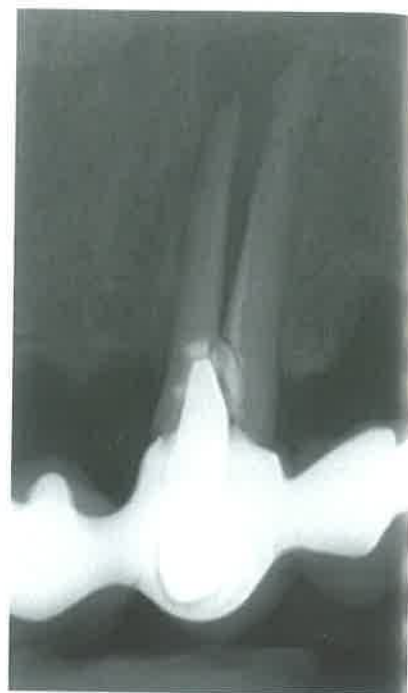
Slika 5. Vertikalna fraktura korijena premolara s intrakanalnom nadogradnjom.

VFK je uzdužno orijentirana pukotina koja se proteže od kanala korijena prema parodontu, najčešće u vestibulo-oralnom

smjeru, a započinje u bilo kojem dijelu zuba (slike 5, 6). Glavni uzroci VFK su slabljenje strukture korijena opsežnim uklanjanjem dentina prilikom čišćenja i širenja korijenskih kanala ili pripreme mjesta za nadogradnju, pritisak kod cementiranja nadogradnje te pritisak potiskivačem za vrijeme hladne lateralne kondenzacije gutaperke (3). Također, bitan je i materijal od kojega su izrađene nadogradnje. Metalne i cirkonijske nadogradnje su krute pa djeluju kao klinovi koji neravnomjerno i nepovoljno prenose sile na dentin (4). Vlaknima ojačani kompozitni kolčići (VOK) povoljnije prenose sile i manja je učestalost pucanja korijena (1). Korijenski kanali koji su širi u vestibulo-oralnom smjeru, a užji u mezio-distalnom smjeru, kao kod donjih inciziva, skloniji su frakturama (5). VFK uzrokuje upalu, resorpciju korijena, gubitak kosti i na kraju gubitak zuba (6). Klinički se očituje na različite načine. Moguća je sličnost parodontitisu druge etiologije ili neuspjelom endodontskom liječenju. Pacijent obično navodi bolnost prilikom zagriža na oštećeni zub, a moguća je i pojava lokalizirane otekline

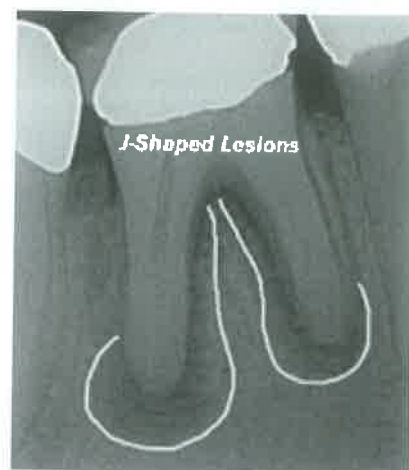
Slika 7. Specifična resorpcija kosti u obliku slova J koja ukazuje na potencijalnu vertikalnu frakturu korijena (preuzeto s: [www.theendoblog.com/2008/07/diagnosing-root-fractures.html](http://www.theendoblog.com/2008/07/diagnosing-root-fractures.html))

i fistule. Sondiranjem se nalazi dubok i uzak paradontni džep. Rentgenska slika može, ali i ne mora prikazivati pukotinu u korijenu, a najčešće je vidljiva resorpcija kosti s jedne strane korijena, oblika slova J, opisana kao „halo“ uzorak (slika 7) (5). Transiluminacija i označavanje pukotine bojom također mogu pomoći u otkrivanju VFK. Definitivna dijagnoza se postavlja podizanjem gingivnog reznja.

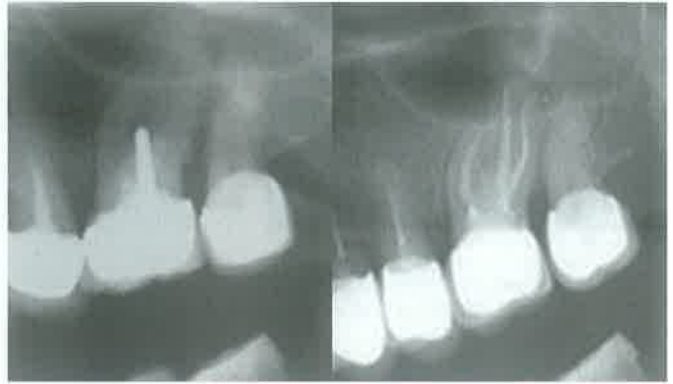
Slika 9. Neadekvatno postavljena intrakanalna nadogradnja probija dno pulpne komore (lijevo). Nakon uspješnog vadenja nadogradnje ponovljen je endodontski tretman. RTG snimka dvije godine nakon pokazuje odsutnost patoloških procesa (desno).

Jedna od karakteristika idealne intrakanalne nadogradnje tj. kolčića jest jednostavno i sigurno vađenje iz korijenskog kanala ako se javi potreba za ponavljanjem endodontskog zahvata (osjetljivost zuba na zagriz i perkusiju, radiografsko prosvjetljenje u periapeksu korijena, pojava

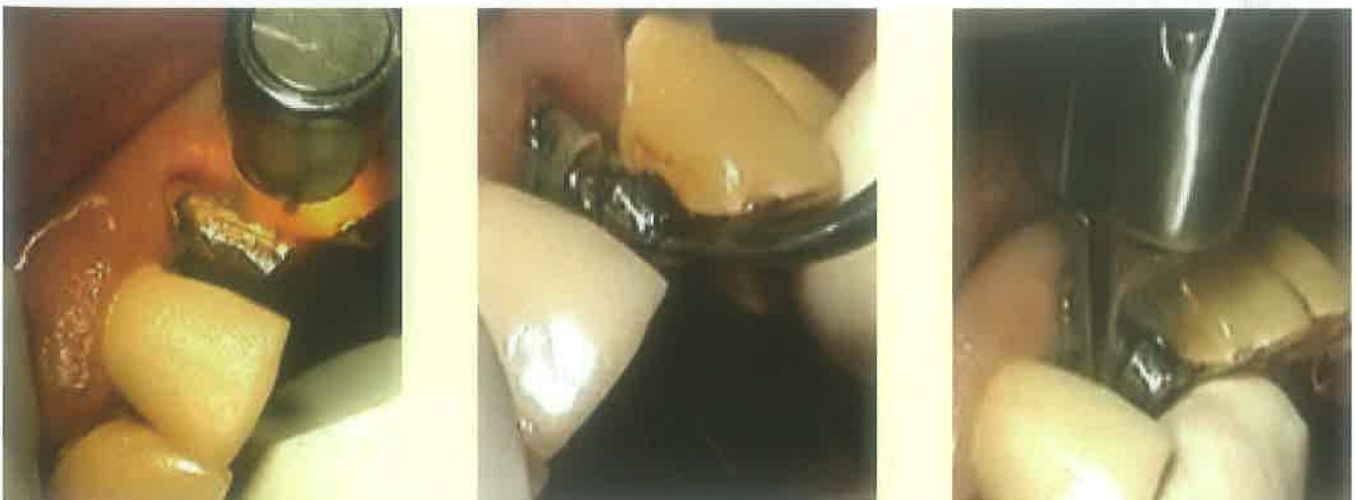
Slika 11. WAM'X sustav; svrdlom se stvori prostor između nadogradnje i korijena zuba. Ultrazvučnim uređajem se slabi veza cementa i nadogradnje. Radni dio posebno konstruiranih kliješta koja djeluju poput vadičepa umetne se između korijena i nadogradnje. Stiskom kliješta nastaju sile koje vade nadogradnju iz ležišta (preuzeto s: <http://www.youtube.com/watch?v=YBnDYRUtjR4>)

vađenje intraradikalnih nadogradnji. Zajedničko im je da djeluju slično vadičepu. Nazvani su uglavnom prema autorima koji su ih osmislili: Masserann kit (Micro-Méga, Besançon, Francuska), Egger post remover (Automaton-Vertriebs-Gesellschaft, Njemačka), Gonon post remover/Thomas Extracteur De Pivots (FFDM, Bourges, Francuska), Ruddle post remover (Analytic Endodontics, Orange, CA, USA), WAM'X (WAM, Aix-en-Provence, Francuska) (slika 11) (10).

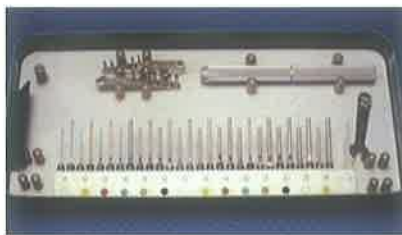
Slika 12. Masserann set (preuzeto s: [www.micro-mega.com/anglais/produits/masseran/index.php](http://www.micro-mega.com/anglais/produits/masseran/index.php))

Masserann je 1966. osmislio set šupljih svrdala različitih promjera kojima je moguće stvoriti prostor oko kolčića (slika 12). Svrdla odnose puno tvrdog zubnog tkiva te se njima ne bi smjelo brusiti dublje od 2 mm. To će osloboditi dovoljnu površinu kolčića koju je onda moguće uhvatiti posebnim stežućim metalnim cilindrom (engl. tubular tap, extractor). Ovim je setom moguće vaditi i slomljene endodontske instrumente.

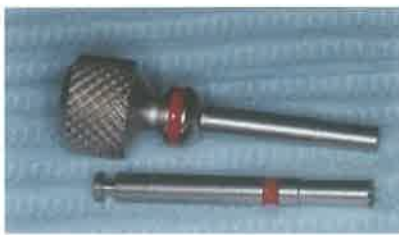
Slika 13. Gonon/Thomas sustav. Stežući metalni cilindar i šuplje svrdlo.

Na sličan način konstruirani su i ostali setovi na tržištu, a razlikuju se uglavnom po kliještima s kojima se izvodi samo vađenje kolčića iz kanala (slike 13-16).

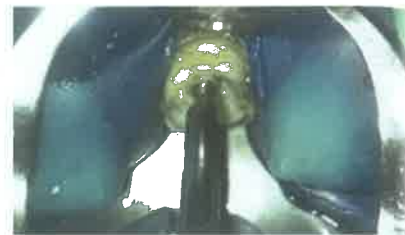
Slika 14. Nakon uklanjanja dentinske i cementne mase oko kolčića šupljim svrdlom, postavlja se i steže metalni cilindar.
