Popravak loma keramike kod metal-keramičkih fiksnoprotetskih nadomjestaka – I. dio

Prikaz slučaja - popravak kod „chippinga“ keramike

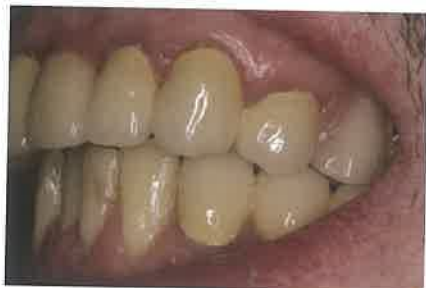
Slika 1. Odlamanje ili „chipping” sloja keramike na zubu 23. Ljubaznošću dr. sc. Joška Viskića.

Popravci loma keramike bez eksponirane površine osnovne konstrukcije započinju hrapavljenjem površine s grubim dijamantom kako bi se napravila mehanička retencija (Slika 1 i 2). Obavezno je korištenje koferdama zbog ostvarivanja suhog radnog polja i zaštite pacijenta od djelovanja 6 do 10 % fluorovodične kiseline (Slika 3 do 7). Ona se koristi da bi se postigla dodatna mikroretencija keramike ako je u podlozi keramika koja sadrži staklenu matricu. Kod cirkonij-oksidsne jezgre taj se korak zaobilazi, a dodatna se retencija ostvaruje intraoralnim pjeskarenjem česticama aluminijevog oksida. Zatim se nanosi sloj silana (Monobond, Ivoclar Vivadent) kako bi aktivirao površinu keramike i povećao sposobnost vezivanja između silicija iz keramike i adheziva (Slika 8 i 9) (1). Silan je jednokomponentna otopina za unaprjeđivanje jačine vezivanja između materijala različitog sastava. Stvaranje sloja kovalentnih molekula pospješuje vezivanje polimera na metale i minerale. Nakon nanošenja adheziva i njegove polimerizacije, postavlja se kompozit slojevitom tehnikom (Slika 10 do 13). Polimerizirani kompozit potom se obrađuje, polira i prilagođava (Slika 13 do 17).
