# Elektrokarotažna mjerenja za procjenu integriteta kolone

## Well integrity evaluation using well logging tools

**Branko Jančiković**  
INA-Industrija nafte, d.d.  
branko.jancikovic@ina.hr

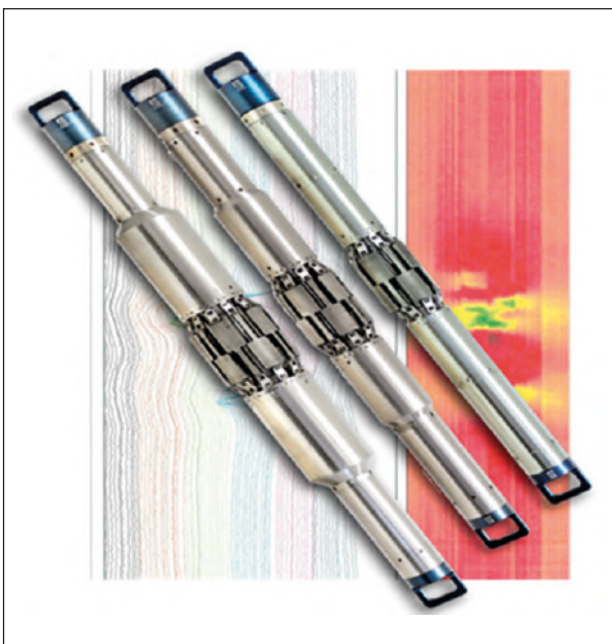
Slika 3.

CIT – Casing Inspection Tool je alat koji sadrži 2 trajna magneta zaduženi za stvaranje snažnog magnetskog polja, što prikazuje slika 3. Koristi tehnologiju gubitka magnetskog toka kako bi odredio debljinu stjenki. Senzor koji sadrži alat CIT mjeri magnetski tok, a promjena magnetskog toka prikazuje promjenu debljine metala. Iz tih podataka vidimo promjene u debljini stijenke.

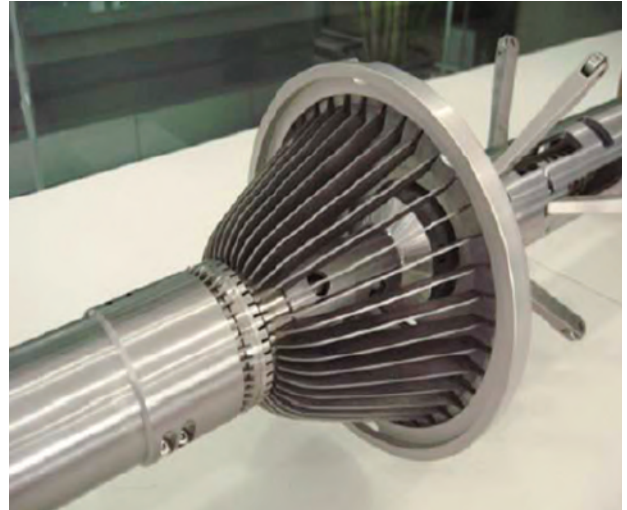
Slika 5.

MFC-Multi-Finger Caliper je alat koji se sastoji od 40 „prstiju“ koji mjere vrlo male promjene na unutrašnjoj stjenki kolone – slika 5.

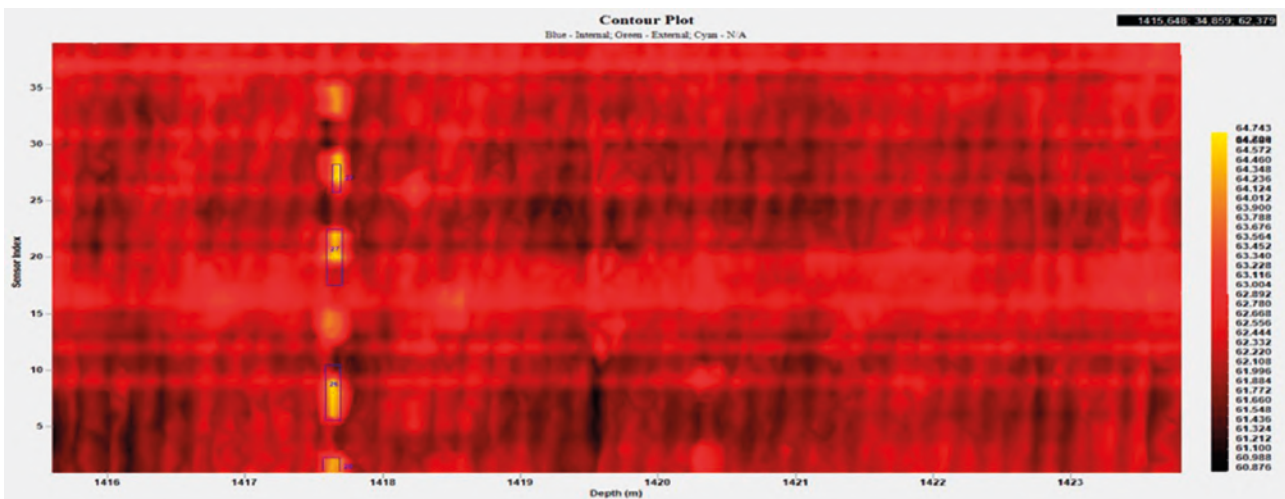
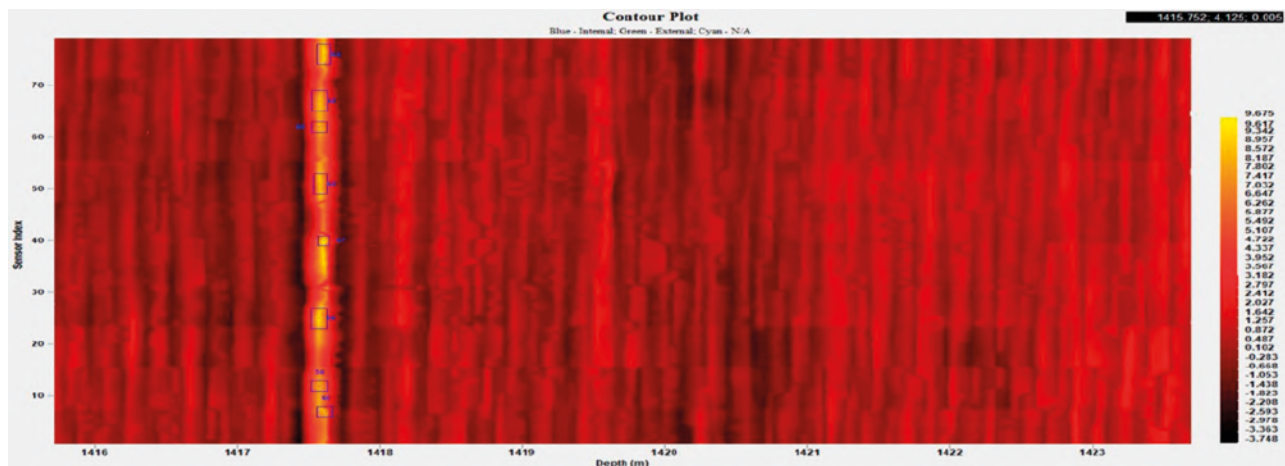
Idući korak je stvaranje 2 D prikaza svake kolone između spojnica. Na osi X prikazana je dubina, a na osi Y broj senzora na alatu. Intenzitet boje označava oštećenje kolone. Slike 10. i 11. prikazuju oštećenje nastalo otvaranjem sidra, a potvrđene su s oba mjerenja. Informacije o oštećenjima prosljeđuje se proizvodnim inženjerima koji dizajn opreme prilagođavaju stvarnom stanju u koloni.

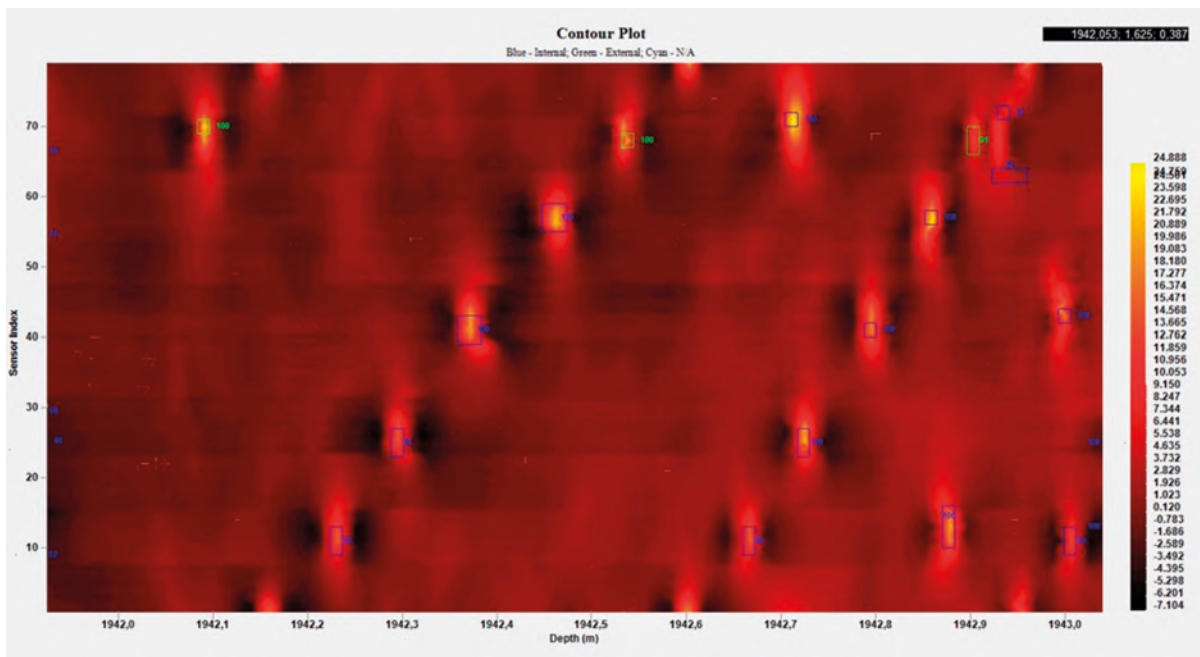
Slika 12. prikazuje oštećenja od perforacija, a slika 13 zumirani je prikaz.
