Martin Hanisch

OBNOVA ŽELJEZNIČKOG MOSTA NA RIJECI MURI UZ PRIMJENU MJERA ZAŠTITE OD BUKE

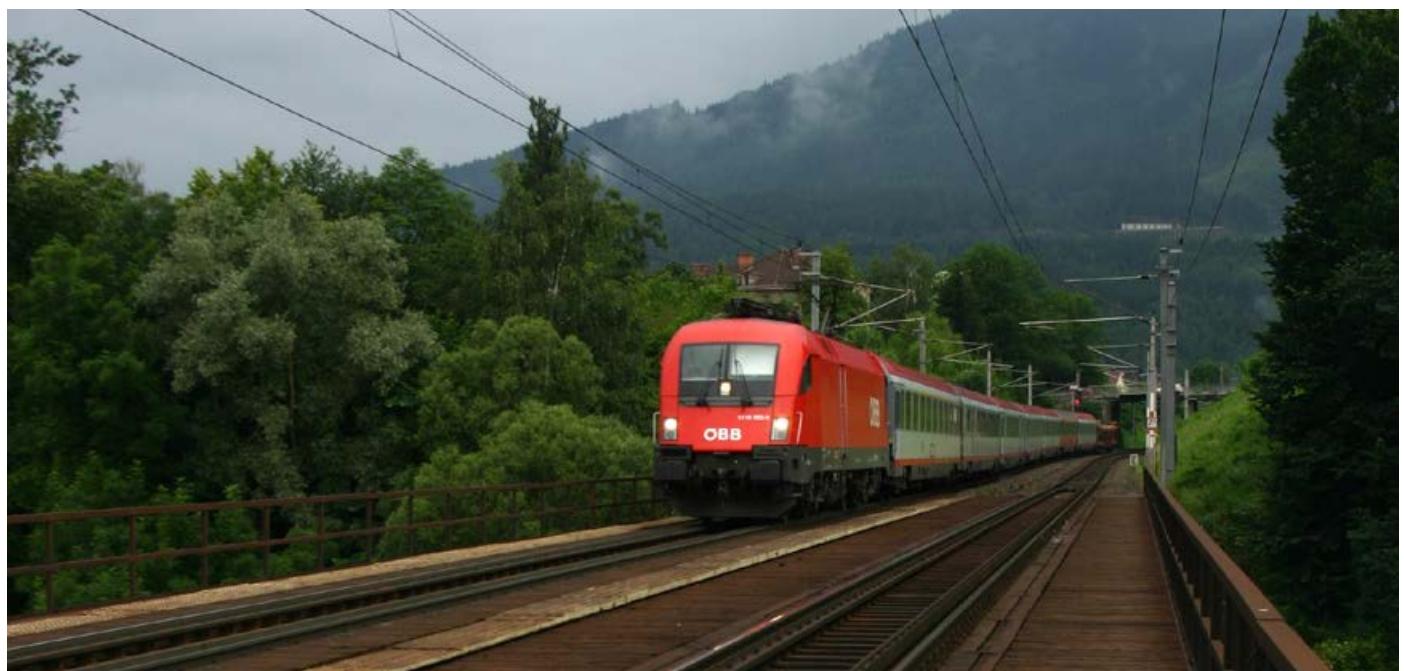
Slika 1. Most preko rijeke Mure u Leobenu prije obnove

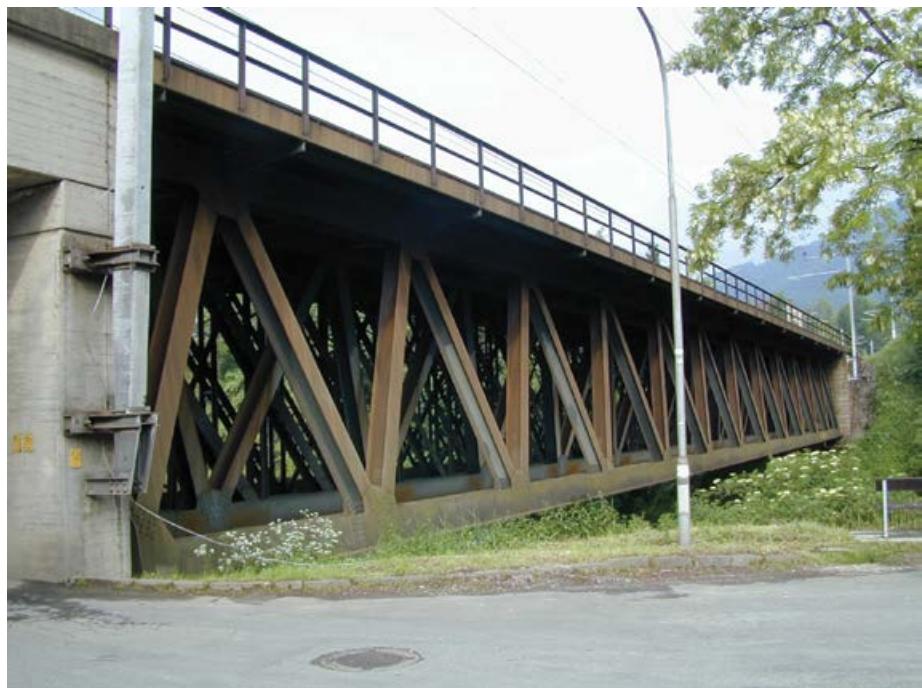
Postojeći objekt sastoji se od čeličnoga rešetkastog mosta s gornjom kolničkom pločom i otvorenim kolosijekom bez zastorne prizme. Grede mosta i drveni željeznički pragovi sa sustavom za učvršćenje tračnica K i zaštitnom tračnicom (zaštita od iskliznjuća) izravno su pričvršćeni za kolosijek. Raspon mosta iznosi 73,80 m, a konstrukcijska visina je oko 6,5 m.

Slika 2. Čelično-rešetkasta konstrukcija mosta

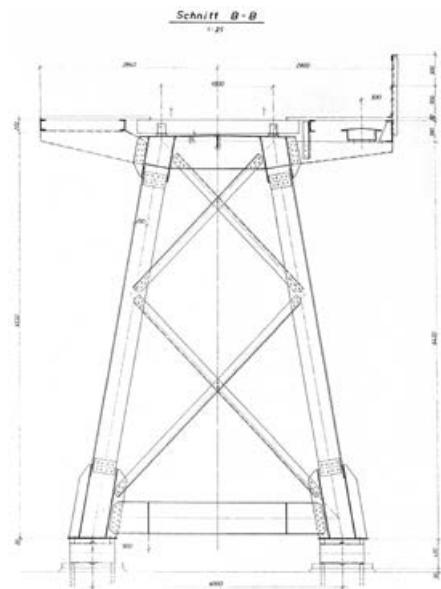
Slika 3. Presjek konstrukcije mosta prije obnove

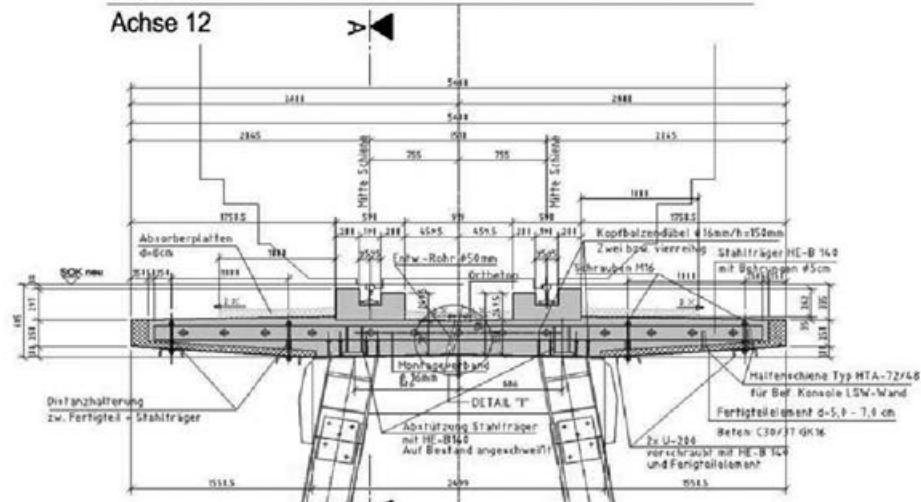
QUERSCHNITT TRAGWERK 1:25

Slika 4. Presjek mosta, novi kolosijek na čvrstoj podlozi

Za postavljanje ERS-a proizvedena je kompozitna ploča od čelika i betona (polugotove komponente dovršene *in situ* betonom) uz primjenu betona kvalitete C30/37 i konstrukcijskoga čelika kvalitete 550. Na dijelu kolosijeka podloga je debljine otprilike 38 cm uz suženje na 25 cm prema rubu. Kolosijek na čvrstoj podlozi širine je 5,60 m te je ugrađen moždanicima izravno na rešetkaste nosače. Četiri paralelne stranice tračnoga kanala, uključujući šipke startera, betonirane su naknadno (dodan *in situ* beton) na kolosijek s čvrstom podlogom. Tračnice su se zatim mogle položiti u dva rezultirajuća kanala za tračnice i postaviti u ERS-u. Betonska podloga djeluje kao gornji pojaz u kompozitu od čelika i betona s postojećom čeličnom konstrukcijom mosta i oblikuje kolosijek bez zastorne prizme.

Postojeća konstrukcija ne pokazuje nikakve znakove loma. Kako bi se zadovoljili zahtjevi prema ÖNORM B 4003, stranice tračničkih kanala i vrh tračnice podignuti su prema središtu mosta (nadvišenje $g+p/3$ prema ÖNORM B 4003).

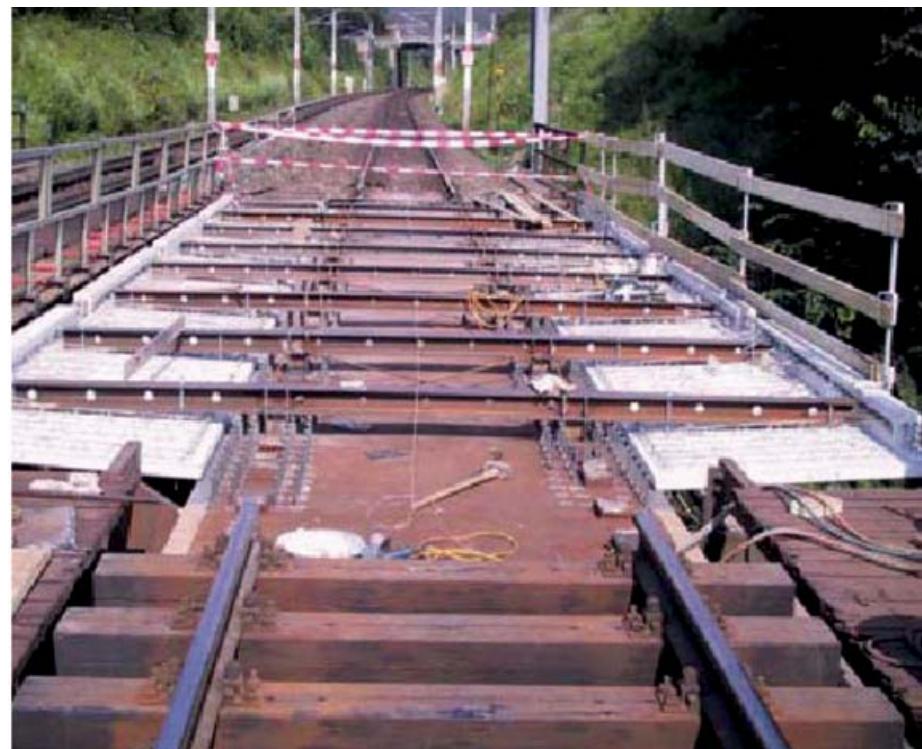
Slika 5. Ugradnja čeličnih odsječaka (gornji pojaz) za kolosijek na čvrstoj podlozi

Čelični gornji pojas i betonska podloga spojeni su moždanicima. Nova betonska podloga nepropusna je za vodu i otporna na mraz. Položaj u gornjem pojasu i posljedično u tlačnoj zoni mosne konstrukcije podržava ta svojstva.

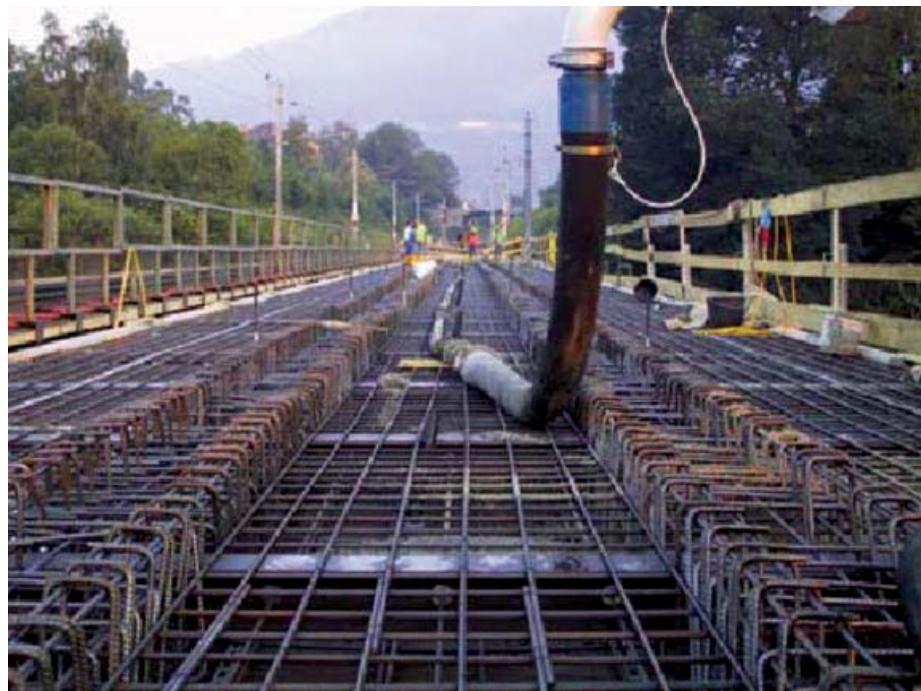
Slika 6. Armaturalni koš kolosijeka na čvrstoj podlozi

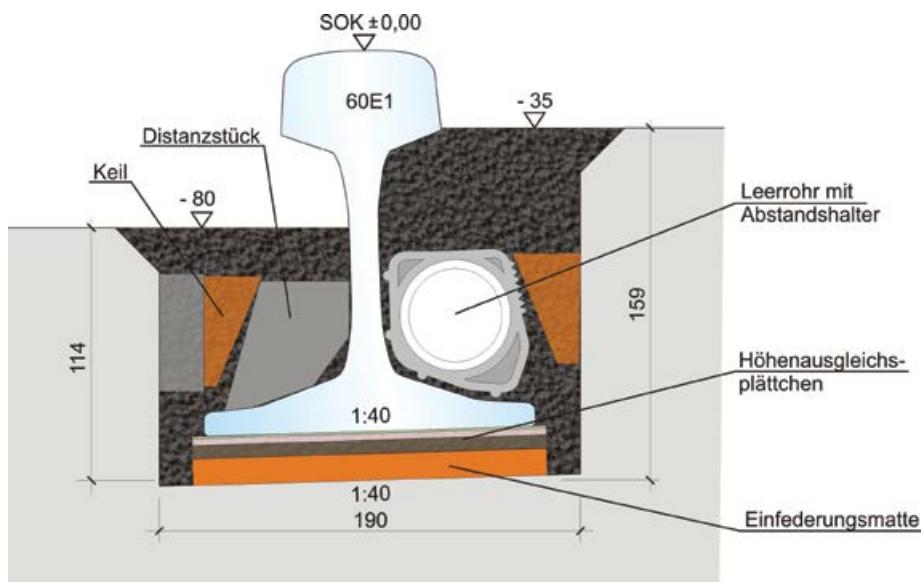
Slika 7. Presjek ERS-a (sve mjere su u mm)

Specijalna ERS razupora od pluta s unutarnje strane tračnica osigurava položaj tračnice u kanalu, a ugrađuju se u intervalima od 1,5 m. Pluteni klinovi ERS fiksiraju položaj razupora od pluta i razupora, a posljedično i položaj tračnice.

U sklopu obnove mosta na rijeci Muri blizu Leobena stare tračnice zamijenjene su novima profila 60E1 (UIC 60). Odabrani sustav učvršćenja tračnica tip ERS HR-B-60E1 odgovara zadnjoj verziji (16. svibnja 2001.) odobrenja Savezne željezničke uprave Njemačke (EBA) za uporabu na brzim prugama ($V_{max} \geq 300 \text{ km/h}$).

Tračnice su postavljene „bottom-up“ metodom (metoda odozdo prema gore) i zalivene elastičnom smjesom: do 80 mm ispod vrha tračnice s unutarnje strane i do 35 mm ispod vrha tračnice s vanjske strane. Isto omogućuje uporabu brusnoga vlaka Speno. Elastična traka jamči staticki otklon od oko 1,9 – 2,1 mm po UIC-ovu modelu opterećenja 71.

Standardno se kod sustava za učvršćenje tračnica tip ERS HR-B-60E1-MS postavlja samo jedna cijev s vanjske strane tračnice. Cijevi omogućuju uštedu na izlivenome materijalu, a istodobno služe kao kanali za (električne) vodove. Na svakih 1,5 m specijalne razupore drže cijevi u poziciji prema željezničkoj mreži. Istodobno razupore učvršćuju položaj tračnice u kanalu.

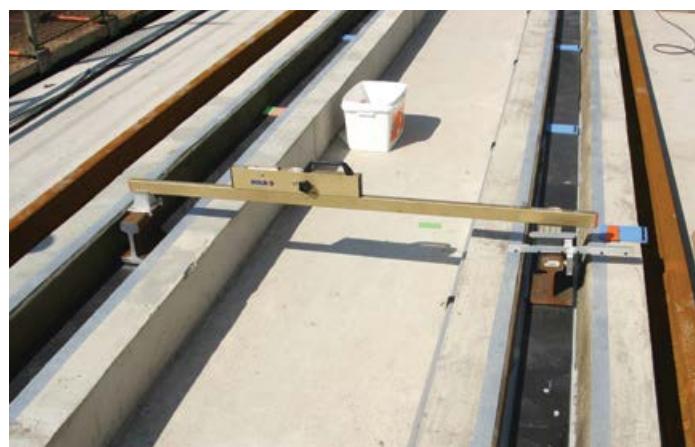
Slika 8. Poravnanje vrha tračnice prema zahtijevanom položaju
Izvor: autor

Radi zadržavanja nagnutosti tračnica od 1 : 40 u sklopu dopuštenih granica, nagnutost dna kanala morala je biti poravnana uz korištenje ERS moždanika koji su znatno otežali zadatak. U tome se smislu korištenje uređaja za mjerjenje nagnutosti tračnice pokazalo itekako isplativim.

Nakon podešavanja tračnica po pravcu i širini kolosijeka, a prije postupka lijevanja, zabilježeni su visina, nadvišenje, položaj i širina kolosijeka. Dopušteno odstupanje bilo je +/- 1 mm. Prije postupka lijevanja tračnice i stranice kanala pošpricane su ljepljivim temeljnim premazom i tek tada mogao se izliti elastičnim materijalom.

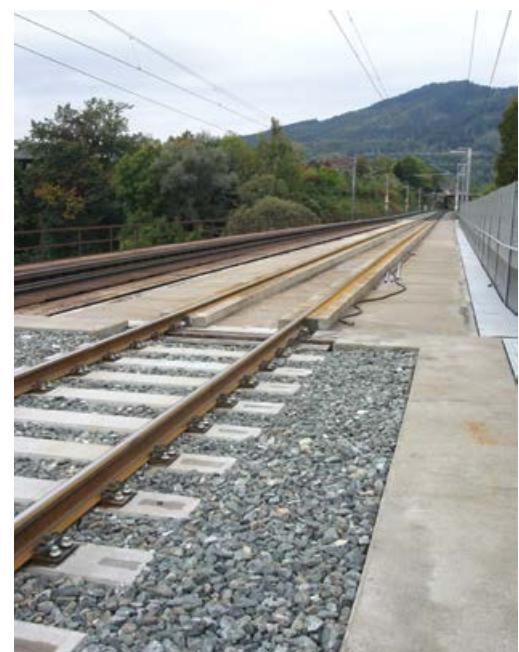
Slika 10. Prijelazna konstrukcija, istočni upornjak (strana Brucka)

Na obje strane upornjaka uredjen je prijelaz između kolosijeka sa zastornom prizmom i kolosijeka bez zastorne prizme (kolosijek na podlozi mosta) posredstvom dvaju drvenih pragova sa sustavom K za pričvršćenje tračnica koji je bio položen izravno na potporni zid. Izvan mosta kolosijek je položen na drvene pragove na strani Leobena te na pragove od prednapregnutoga betona na strani Brucka. Nisu uporabljene prijelazne ploče.

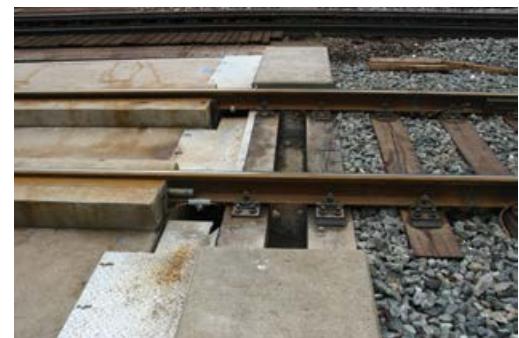
Slika 11. Prijelazna konstrukcija, zapadni upornjak (strana Leobena)

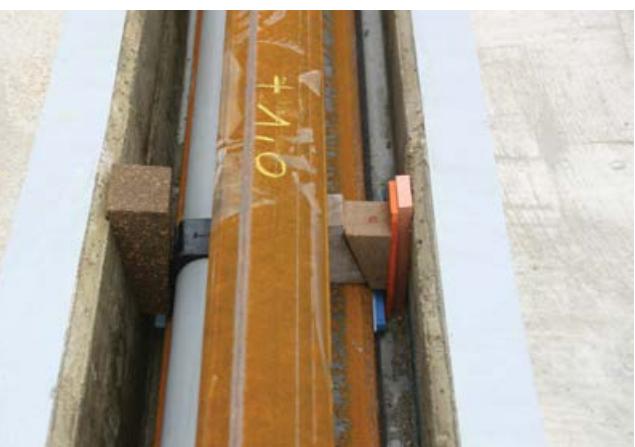
Slika 9. Fiksiranje položaja tračnice u kanalu

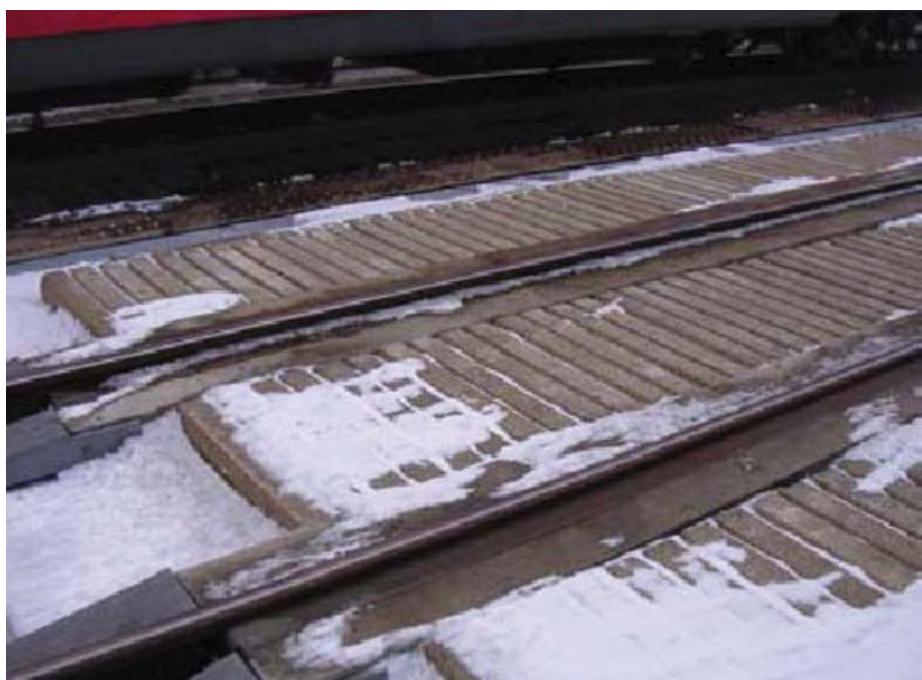
Slika 12. Prigušni podložni paneli koji se koriste kao dodatna akustična mjerila obnove

Po završetku serija mjerena buke od 01 do 03, krajem studenoga 2004. u zonama kolosijeka položeni su dodatni prigušni podložni paneli kako bi se izbjeglo dodatno onečišćenje bukom koju proizvodi zvučnoreflektirajuća površina kolosijeka bez zastorne prizme.

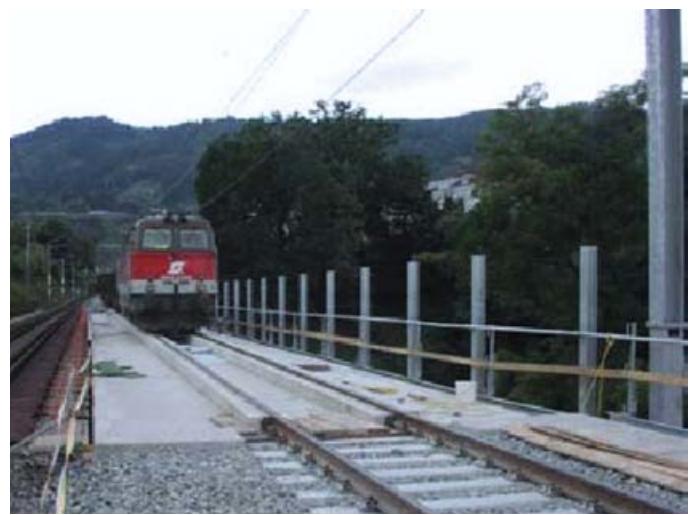
Slika 13. Mjerna kompozicija vlaka prolazi kolosijekom bez zastorne prizme s ERS-om

se sastojala od lokomotive klase 2143 i četiriju vagona klase RNSZ. Ukupna masa vlaka iznosila je oko 163 tone. Nažalost, zbog operativnih razloga, nije bilo moguće koristiti istu mjernu kompoziciju vlaka za svaku pojedinu seriju mjerena.

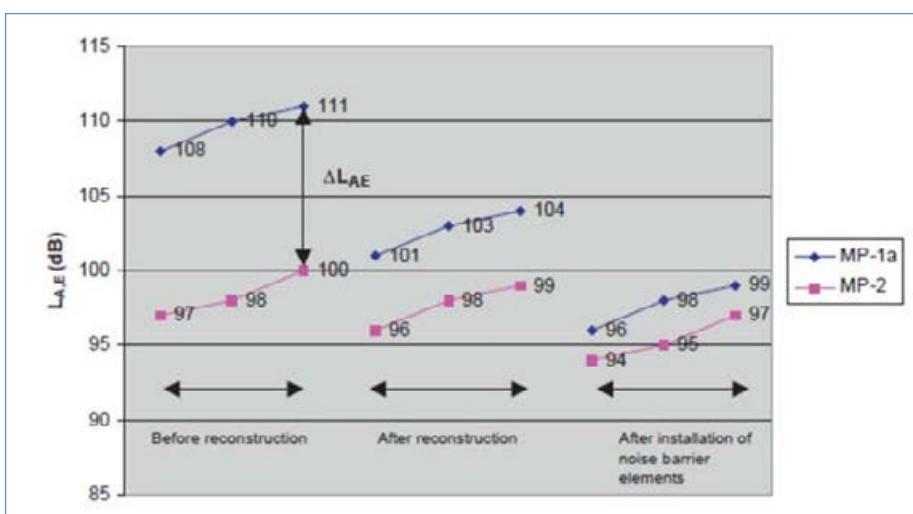
Nakon ugradnje nosive ploče i ERS-a može se prepoznati znatno smanjenje u emisiji buke kod mosnih prijelaza u području od 160 Hz do oko 1600 Hz. Naknadno podignuti zid za zaštitu od buke na jednoj strani omogućio je daljnje znatno poboljšanje u višemu frekvencijskom području (Napomena: Ljudsko uho registrira zvukove u višemu frekvencijskom području kao neugodnije od onih iste jačine, ali u nižemu frekvencijskom području.)

Grafikon 1. Usporedba MP-1a i MP-2

Međutim, usporedba mjernih točaka MP-1a i MP-2 upućuje na to da tehnički utjecaj od oko 1 do 2 dB na mjerene zvučnoga onečišćenja serija 03 i 04 treba, zbog različitih mjernih kompozicija vlakova, ocijeniti znatnim.

Ono što treba dodatno spomenuti kod ovoga projekta jest komplementarni učinak, s akustične točke gledišta, kolosijeka bez zastorne prizme i postavljanja bukobrana.

Obje mjere nadopunjaju njihove pojedinačne prednosti u niskome, srednjem i visokom frekvencijskom području s rezultatom jasne percepcije smanjenja (kroz sve frekvencije u studiji) emisije buke. Izjave o učinku ugrađenih prigušivača buke zasad se ne mogu dati zbog nedovoljno provjerenih rezultata.

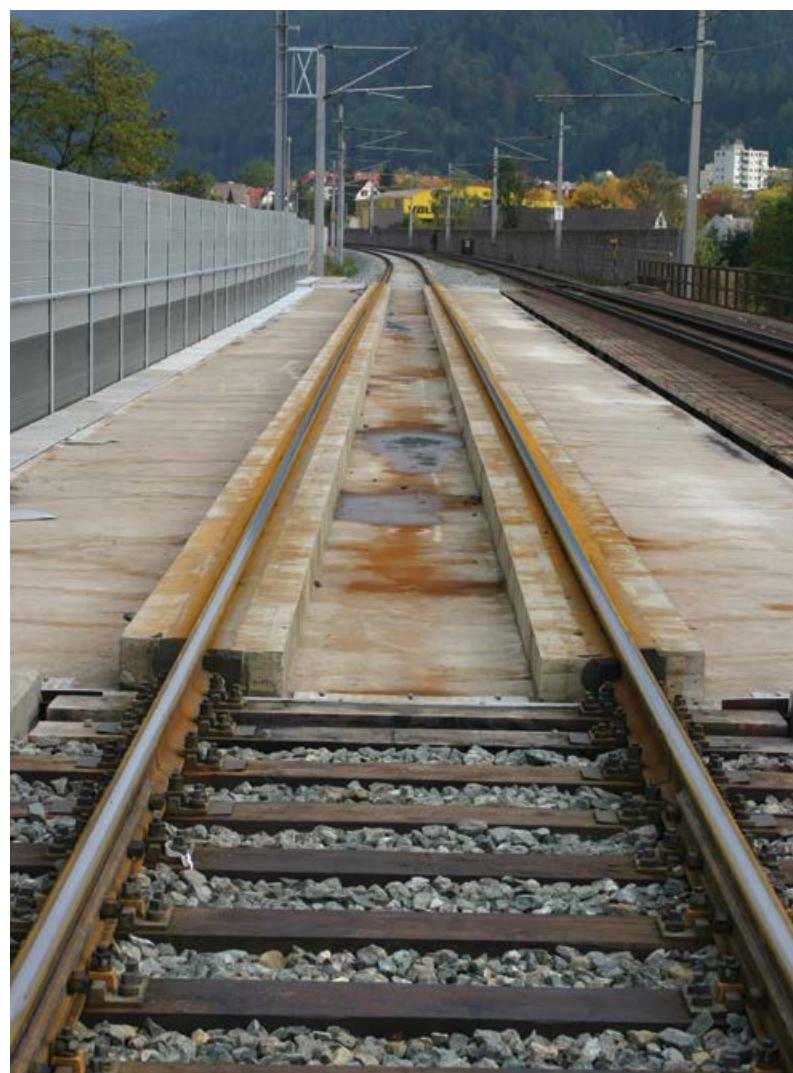
Slika 14. Nosači kolosijeka s ERS-om i bukobran nakon obnove, gledajući na istok
Izvor: autor

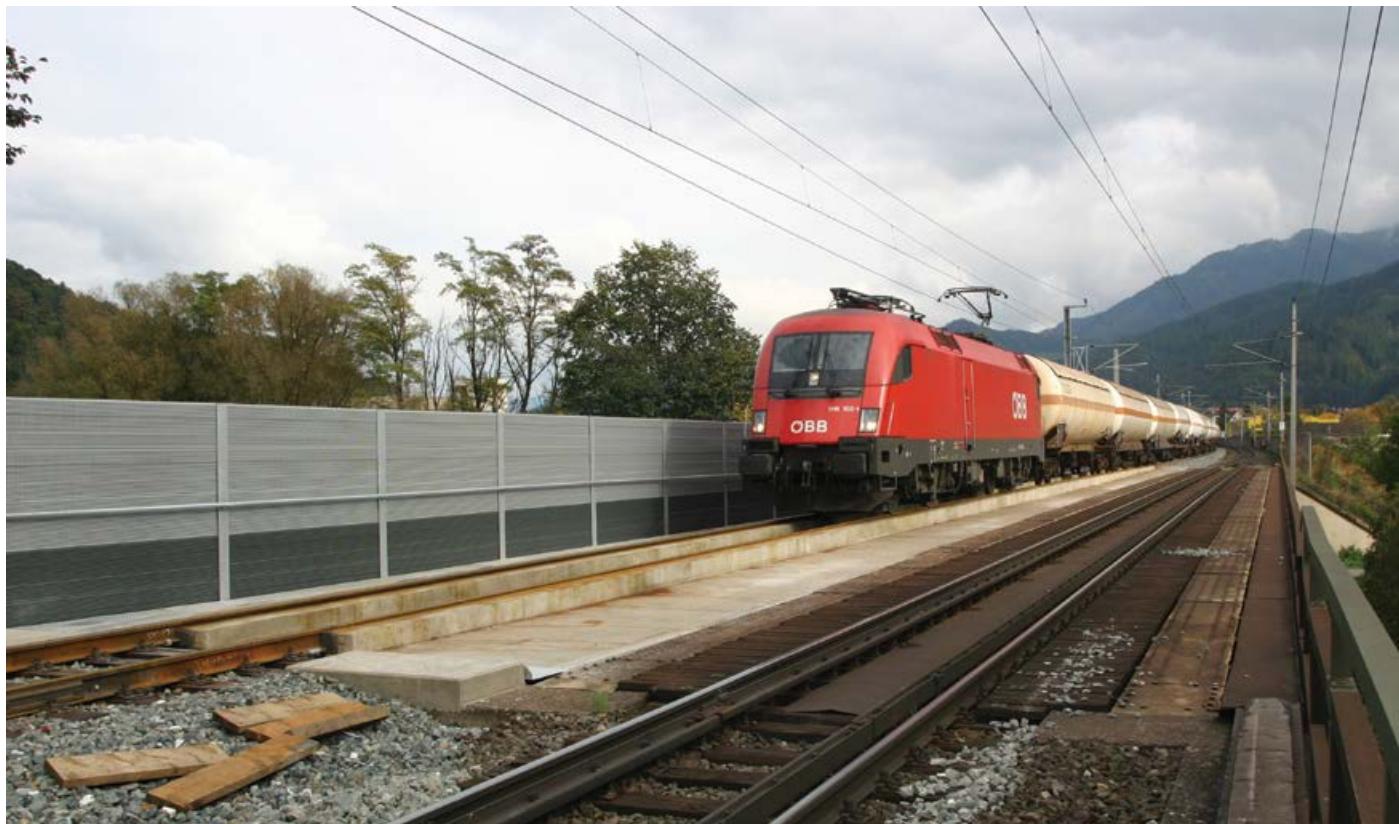
Slika 15. Kolosijek 2 mosta na Muri koji je obnovljeni radi smanjenja razine buke
