Utjecaj okolišnih (vanjskih) faktora na trajnost slatkovodnih vapnenaca *tenelije, miljevine i muljike*

Krešimir Šaravanja

Ministarstvo graditeljstva i prostornog uređenja HNŽ/K i Fakultet građevinarstva, arhitekture i geodezije Sveučilišta u Mostaru, doc. dr. sc., kresimir.saravanja@fgag.sum.ba

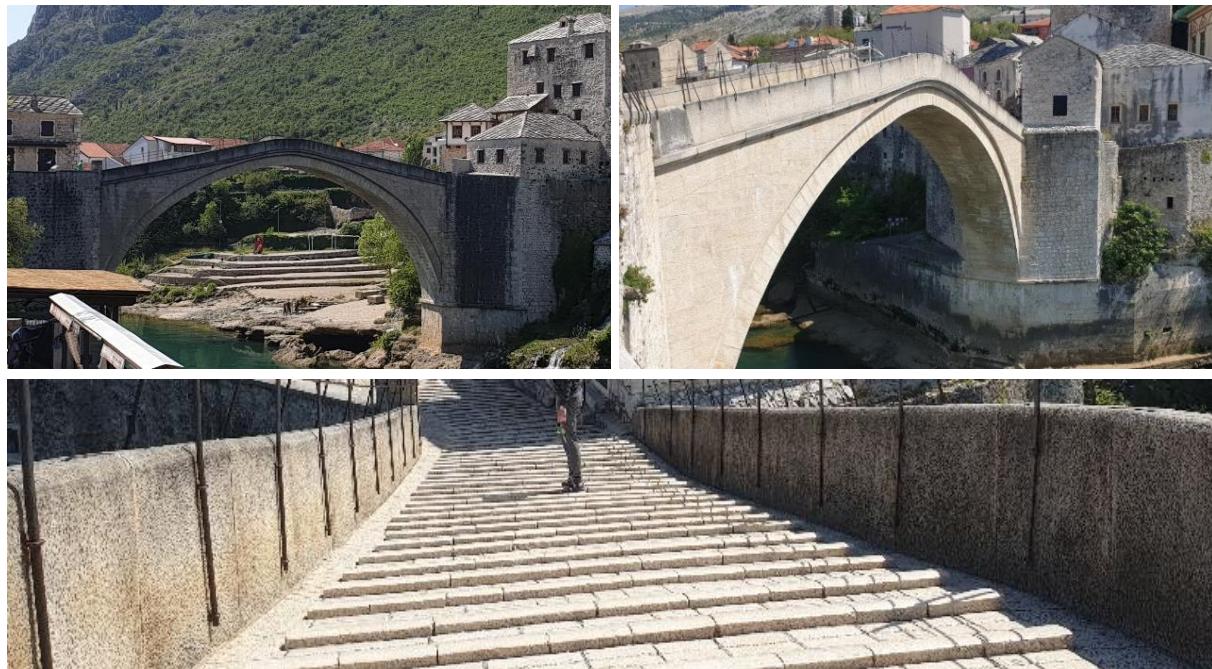
Slike 1.-3. Stari most u Mostaru, spomenik na UNESCO-voj listi zaštićene svjetske baštine: uzvodna, sjeverna strana s jače izraženom patinom (gore, lijevo), u odnosu na nizvodnu, južnu stranu (gore, desno); Osim patine na intradosu luka, vidljiva je patina na parapetima, vijencima i okomitim zidovima od slatkovodnog vapnenca tenelije; Pogled sa zapadne strane na kaldrmu mosta s unutarnjim stranama parapeta na kojima je vidljiva patina, posebno na desnoj, sjevernoj strani nizvodnog (južnog) parapeta (lijevo); vidljiva su i oštećenja na spojevima pojedinih blokova parapeta, a na nekim je došlo do ispiranja „vapnenog veziva“ kojeg je atmosferska voda dugim vremenom dijelom otopila tako da su fuge među blokovima ostale prazne (dolje), (foto: K. Šaravanja), [21]

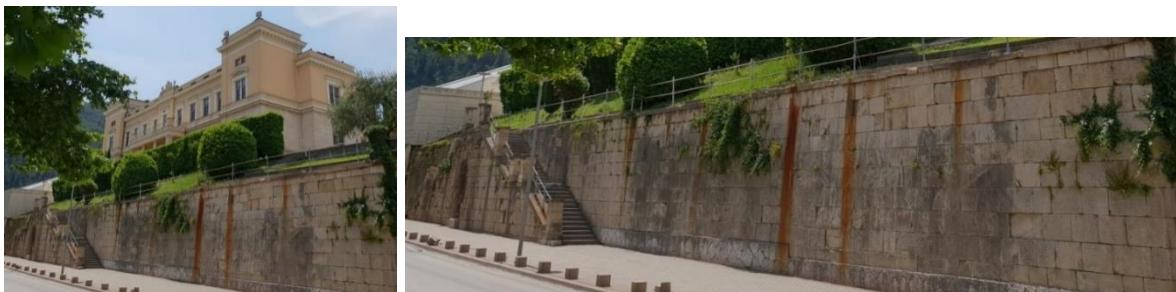
Slike 6.-7. Razni oblici promjena na kamenu u potpornom zidu Biskupijskog dvora u Mostaru (fizički utjecaj atmosferske vode, oštećenja od ratnih djelovanja, biokolonizacija, oštećenja nastala korozijom željezne ograde, sidrenih u kamen, koji korodiraju u dodiru s vlagom, a promjenom volumena nastaje raspucavanje kamena, kao i višemetarske okomite mrlje na kamenu, koje se vrlo teško uklanjam; Kamen u objektu Biskupijskog dvora je saniran nakon rata, (foto: K. Šaravanja), [21]

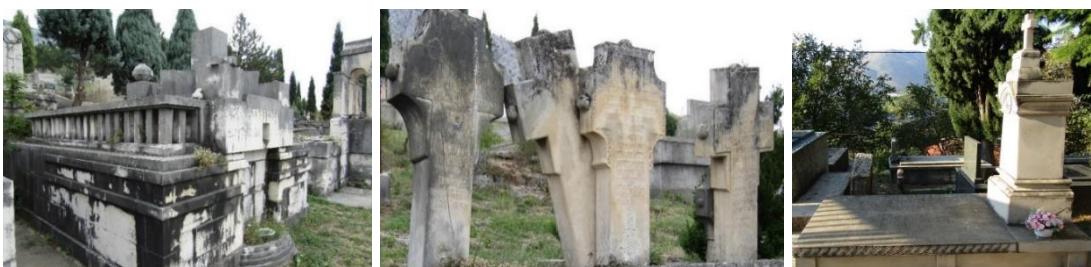
Slike 8.-10. Različiti oblici patiniranosti i zaprljanosti površina na grobnicama od slatkovodnih vapnenaca u Mostaru: groblje Bjelušine (lijevo i sredina); lako su nadgrobni križevi gotovo iste visine i oblika, različito su patinirani, što ukazuje ne samo na njihovu različitu starost, već i vjerojatno na različitost kvalitete kamena, odnosno slojeva kamenoloma iz kojih su dobiveni. Natpsi na nekim od njih uslijed djelovanja oborinske vode su potpuno nestali ili su teško čitljivi (sredina); Kontrast tamne (vodoravne) i svijetle (okomite) kamene površine grobnice u groblju Šoinovac u Mostaru, uz patinirane kose i manje vodoravne površine nadgrobnog spomenika, stvaraju dojam da je grobniča od (mostarske) miljevine urađena od više vrsta karbonatnih litotipova (desno), (foto: K. Šaravanja), [21]

Nadgrobni spomenici od slatkovodnih vapnenaca na području Mostara i Hercegovine (i šire), od kojih su neki stotinama godina, su dobili različitu patiniranost i zaprljanost površina, od djełomične, do vrlo visoke. Kamen vodoravnih površina grobnica je dobio crne naslage uslijed taloženja prljajućih čestica iz atmosfere i raznih nečistoća (zemlje, lišća,...), prašine i mikroorganizama, koje su se u razdobljima vlaženja zalijepile na površinu koja dulje ostaje vlažna, dok okomiti dio grobnica kiša ispire od nakupljenih nečistoća, pa na sebe veže samo crne čestice biljnog porijekla. Uz navedeno, imamo i kapilarno djelovanje vode iz tla, iscvjetavanje soli. Površina kamena se ljušta i osipa, pa kamen gubi svoja prvobitna estetska svojstva, a u određenoj mjeri nosivost i trajnost. Uslijed ocjeđivanja vode s ovim nečistoćama, uprljan je i površinski sloj donjih okomitih kamenih elemenata.

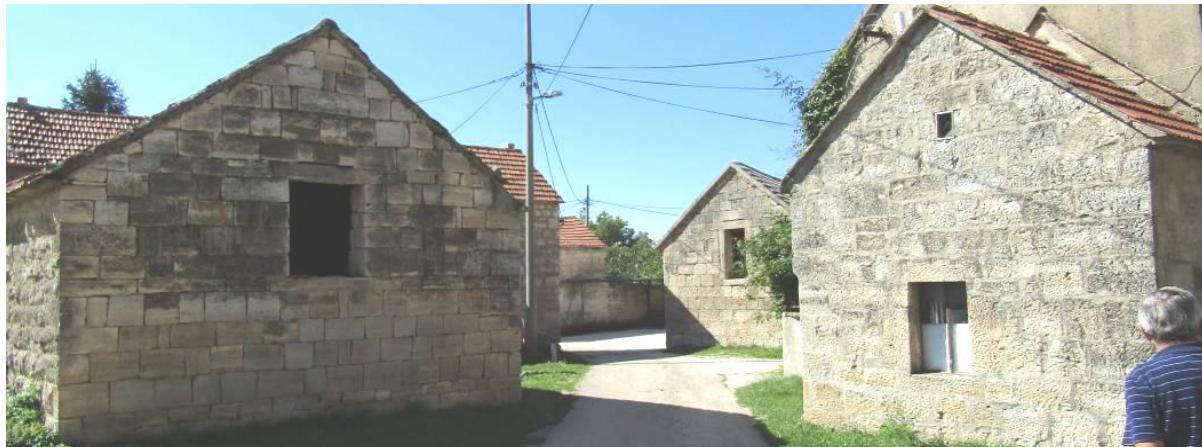
Slika 11. Relativno mala patiniranost fasada od (posuške) miljevine u Ramljacima-Čitluk kod Posušja; Bitna je orientacija objekta, te njegov položaj u odnosu na okolne, pa postoje određene razlike kada je riječ o samostalnom objektu, ili objektu koji je prvi/zadnji u nizu, (foto: K. Šaravanja), [21]

Na području općine Posušje s (*posuškom*) *miljevinom*, koja je vađena na više lokaliteta prije 80-160 godina, zidani su zidovi kuća skupa s fasadom čime se smanjuju troškovi gradnje.

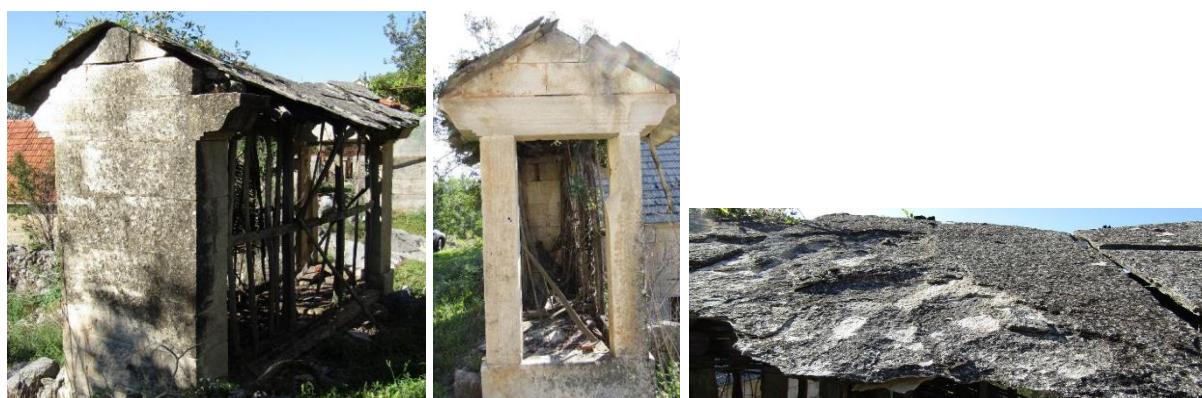
Slike 12.-14. Spremišta za kukuruz (košar) u Tomića Brigu kod Posušja, staro oko 120 godina, dimenzija 3x1,5 m; Vidljiva je izvrsna očuvanost kamena (posuške) miljevine, posebno ulaznog dijela koji ima manju patiniranost (sredina); Posebnu pažnju zaslužuje pokrov od kamenih ploča 0,2-0,3 m² površine, debljine oko 3 cm, pokriven patinom, s nešto lišajeva (desno), (foto: K. Šaravanja), [21]

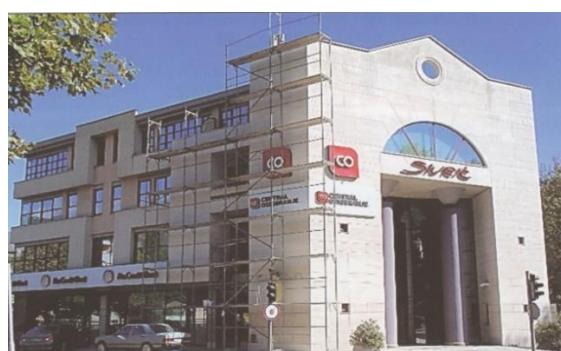
Slika 15. Skidanja patine s fasade na „Sivrića“ zgradi u Mostaru od tenelije (kraj 2016. godine), [22]

Objekti od *miljevine* (i *tenelije*) su u prednosti u odnosu na objekte građene tvrdim vapnencom zbog lakog osvježenja fasade laganim ručnim ili strojnim skidanjem patine s kamena.

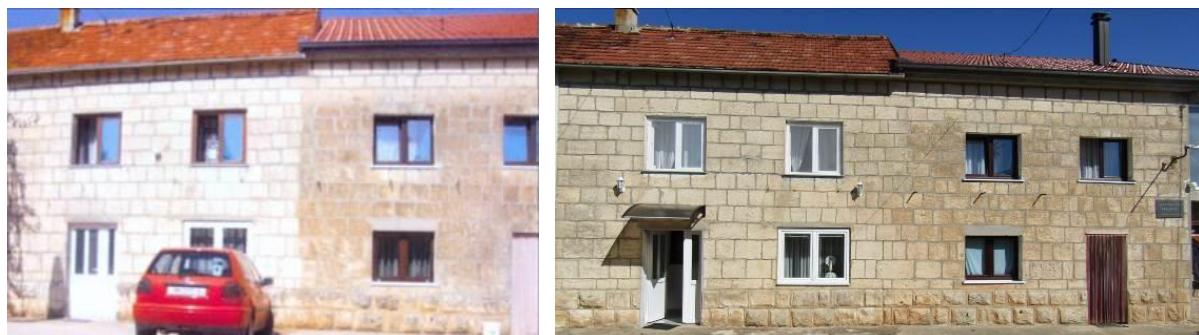
Slike 16.-17. Primjer skidanja sloja kamena s patinom s lijevog dijela fasade od (posuške) miljevine na kući Vinjanima kod Posušja posebnim alatom (kresom sa 3 zuba). Za 3 dana skinut je sloj debljine 8-10 mm sa površine od oko 50 m², (lijevo, foto: F. Oreč, 2011.). Osam godina kasnije vidljiv je određeni povrat patine na tom dijelu kuće, (desno, foto: K. Šaravanja, 2019), [21]

Na objektima u Općini Posušje, izgrađenim od kama na većem broju mesta, starosti 90-170 godina, Frano Oreč je ustanovio različite debljine patine i zaključio da ista nije uvjetovana starošću građenja, nego veličinom i gustoćom zrna *miljevine*, [23].

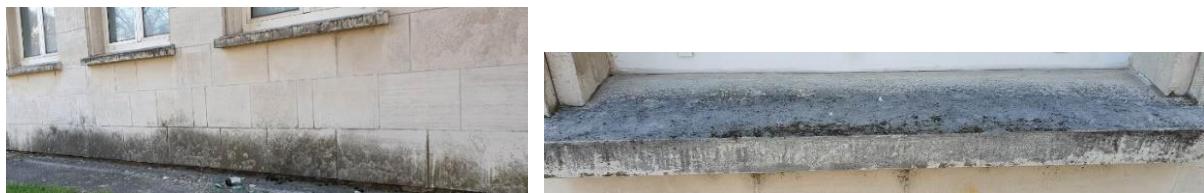
Slike 23.-24. Propadanje donjeg dijela fasade od (mostarske) miljevine koja se koristi za dekorativno-zaštitno oblaganje u obliku tanke kamene podloge i kamenih klupica ispod prozora Hrvatskog doma Hercega Stjepana Kosače u Mostaru uslijed fizičkog utjecaja atmosferske vode i vlage, s detaljem klupice ispod prozora, (foto: K. Šaravanja), [21]

Znajući ograničenja primjene *tenelije* i *miljevine* vezano za visoko upijanje vode, graditelji su u Mostaru za donje dijelove građevina često koristili drugu vrstu kamena.

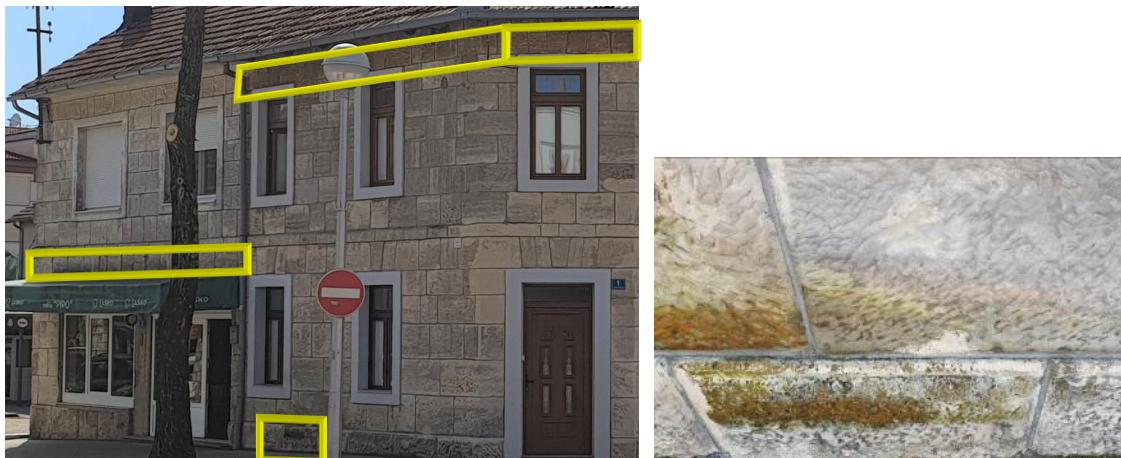
Slike 25.-26. Utjecaj atmosferske vode ispod oluka krova i iznad tende na kući u Posušju od (posuške) miljevine, jače izražen u donjem dijelu objekta uslijed kapilarnog porasta oborinske vode (i snijega), sa detaljem (gljivice i lišajevi), (foto: K. Šaravanja), [21]

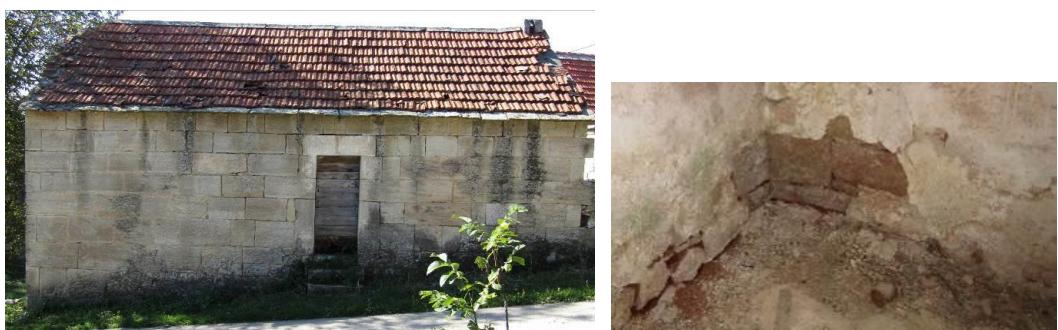
Slike 27.-28. Propadanje donjeg dijela sjeverne fasade (i temelja) kuće u Tomića Brigu kod Posušja, kao posljedica kapilarnog porasta oborinske vode i nanosa snijega, odnosno ciklusa smrzavanja u blizini tla; Zbog površine okolnog tla u nagibu, prisutno je površinsko tečenje vode i zalijevanje zida; Krov nije imao oluka, pa je kišnica padala s krova na tlo i odbijala se na fasadu zajedno sa česticama zemlje (lijevo); detalj unutrašnjosti kuće, kao ilustracija propadanja (desno), (foto: K. Šaravanja), [21]

Iako *miljevina* ima gustu, sitnozrnatu strukturu u kojoj nije izvršeno cementiranje i prekrystaliziranje kalcita, pa dugo zadržava vlagu, pa djelovanje temperaturnih promjena i leda može uzrokovati površinsko osipanje i propadanje kamena, pregledom niza izgrađenih objekata, posebno onih u višim dijelovima općine Posušje, vidljiva je dobra očuvanost ugrađene (*posuške*) *miljevine*, a promjene na kamenu imamo samo u donjim dijelovima objekata kao posljedica kapilarnog porasta oborinske vode (i nanosa snijega) desetljećima.

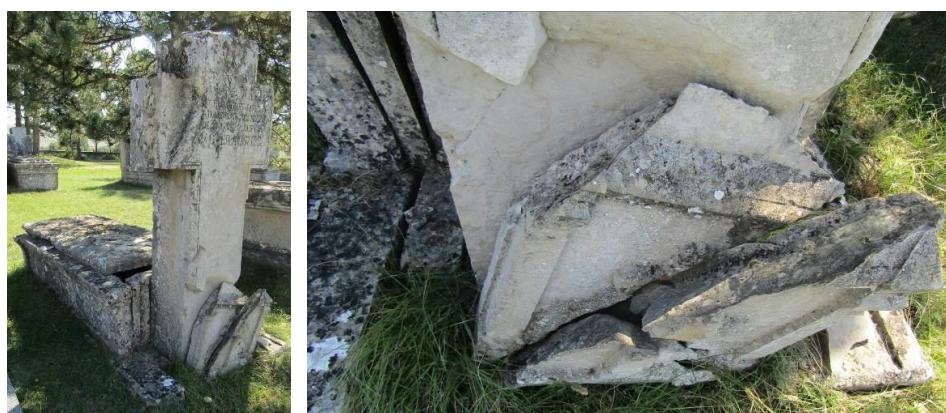
Slike 29.-30. Različite oštećenosti nadgrobnih spomenika od slatkovodnog vapnenca muljike na groblju u Livnu, čiji je donji dio razoren uslijed djelovanja mraza, (foto: K. Šaravanja), [21]

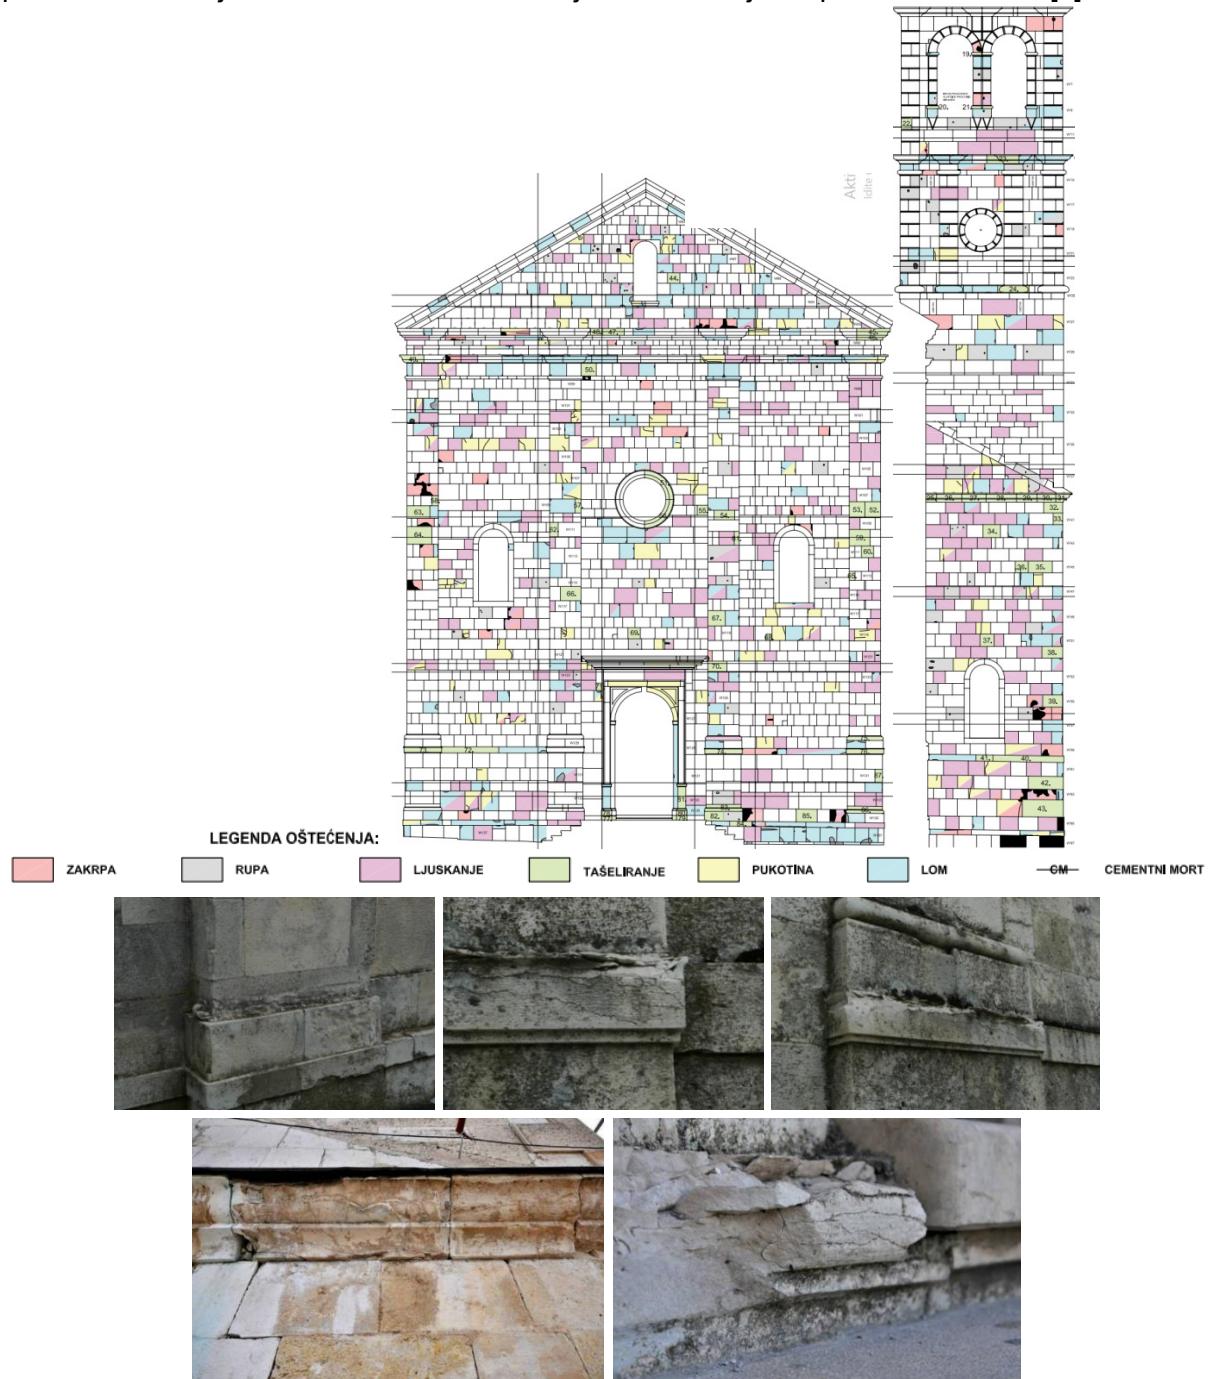
Slike 31.-37. Shema oštećenja zapadnog pročelja (lijevo) i zapadnog pročelja južnog zvonika crkve sv.

Petra i Pavla na Gorici u Livnu (desno), (izradio: Hrvatski restauratorski zavod, Zagreb, 2011.); Nestajanje pojedinih dijelova baze pilastra zbog teškog oštećenja agresivnim klimatskim utjecajima; Potpuno uništeni dijelovi razdjelnog vijenca na vrhu sokla na zapadnom pročelju crkve; Također se zamjećuju naslage nižeg korova u obliku algi, lišajeva i mahovina (slike gore); Propadanje kamene plastike razdjelnog vijenca zapadne strane južnog zvonika zbog prodora atmosferilija i razaranja kamena procesima smrzavanja (dolje, lijevo); Detalj profilirane kamene plastike na kojem su nastale pukotine, ljskanje i odlamanje kamenog materijala (dolje, desno), [7]

Naravno, postoje i oštećenja prouzročena djelovanjem mraza, gdje je vršena zamjena oštećenih dijelova. Takav primjer je pročelje crkve sv. Petra i Pavla na Gorici u Livnu, gdje je mineraloško-petrografskom analizom kamena utvrđeno da je ugrađeno više varijeteta vapnenca iz istog ležišta (pedogenetski izmijenjen vapnenac tipa pekston-grejnston). Od štetnih soli u kamenu sporadično je dokazano postojanja štetnih sulfata, i to kalcijeva sulfata (gipsa), s koncentracijom na granici štetnosti, pa je mogla malo pridonijeti oštećenjima kamena. Najveća oštećenja na kamenu prouzročena su ciklusima smrzavanja i odmrzavanja vode koja ulazi u kamen kroz pukotine, te između blokova kroz oštećene fuge. Kako kamen nema veliku vodoupojnost, oštećenja nisu ravnomjerno raspoređena, već su nastala na mjestima gdje je najvjerojatnije bila pukotina ili gdje se kroz oštećenu fugu voda zadržavala dublje i dulje u kamenu, te je zaledivanjem došlo do novog pucanja i širenja pukotine i oštećenja. Zbog jako izraženih dnevnih temperturnih promjena na pročelju, u ljetnim je mjesecima dolazilo do oštećivanja vapnenih fuga, te naprezanja mikropukotina u kamenu, što je zimi omogućivalo prodor vode i dnevne cikluse smrzavanja i odmrzavanja. Zbog nedovoljne visine limenog opšava na dijelovima vijenaca zapadnog pročelja i zvonika, uslijed jakih kiša ili topljenja snijegaa, voda je prodirala iznad lima u kamen, prolazila kroz zidni plašt i izbjigala kroz fuge kamenih blokova čak i za nekoliko metara niže od vijenca. Na bakrenoj limariji na istacima

zidnih plašteva, zbog oksidacije, odnosno stvaranja patine, dolazilo je do ispiranja, te slijevanja produkata korozije bakrenih limova i stvaranja zelenih mrlja na površini kamenja, [7].

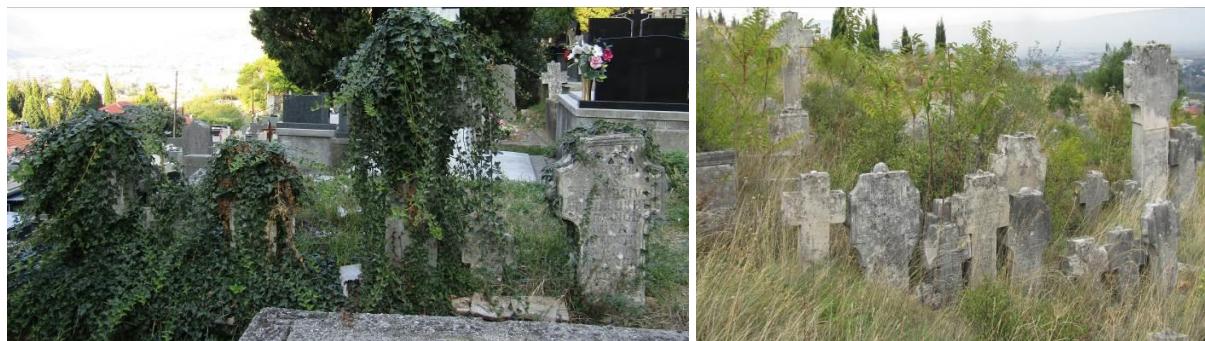
Slike 38.-39. Vegetacija od bršljana kao primjer biološkog obraštaja nadgrobnih spomenika u groblju Šoinovac u Mostaru (lijevo); Nadgrobni spomenici u starom dijelu groblja Bjelušine u Mostaru (desno), koje je zapušteno i zaraslo u samoniklu nisku vegetaciju, a veliki broj spomenika je obrastao lišajevima i mahovinom. Tijekom rata je s prostora groblja uklonjena sva visoka vegetacija koja je u određenoj mjeri ranije štitila spomenike od djelovanja sunca i zapadnih zimskih vjetrova, (foto: K. Šaravanja), [21]

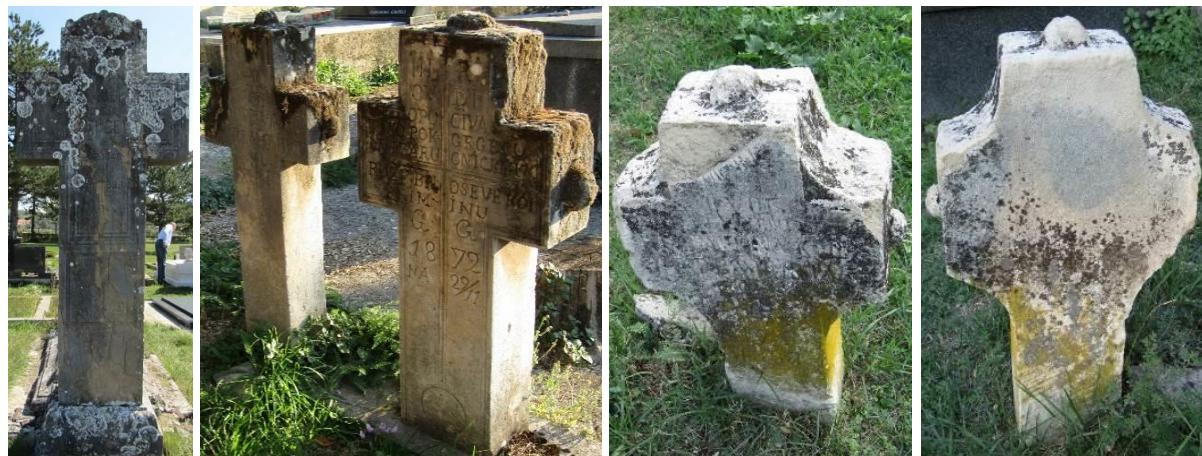
Slike 40.-43. Prekrivenost nadgrobnih spomenika od miljevine biološkim obraštajem u groblju sv. Ive u Livnu (lijevo) i u groblju Šoinovac u Mostaru u (ostale 3 slike); Biološki obraštaji (lišajevi, mahovina, gljivice,...) koriste kamen kao stanište ili/i hranu, (foto: K. Šaravanja), [21]

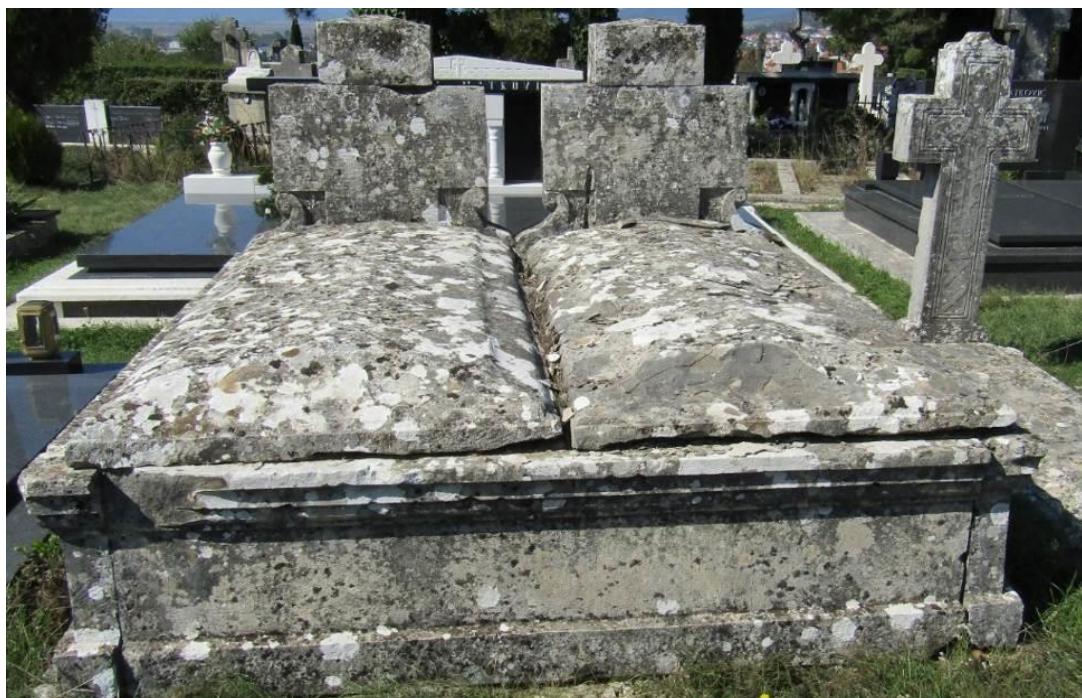
Slika 44. Prekrivenost nadgrobnih spomenika u groblju sv. Ive u Livnu lišajevima i mahovinama, (foto: K. Šaravanja), [21]

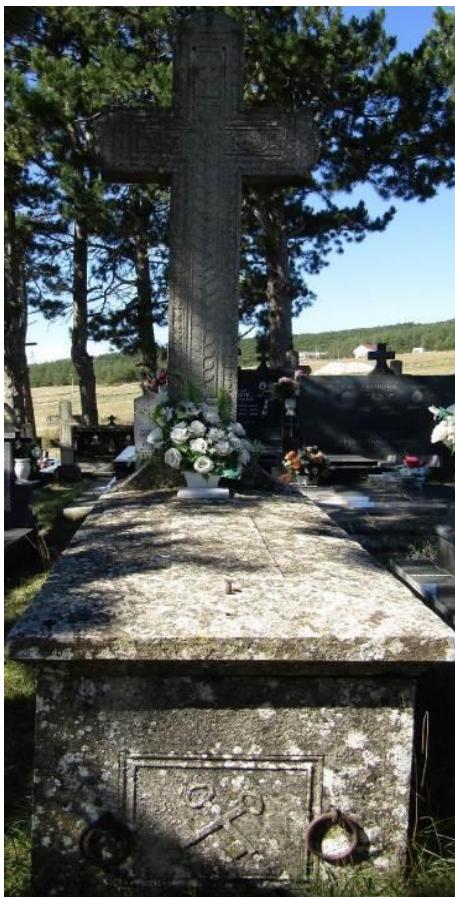
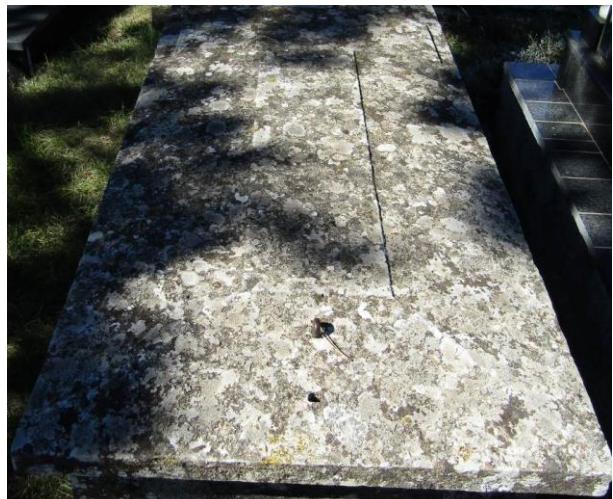
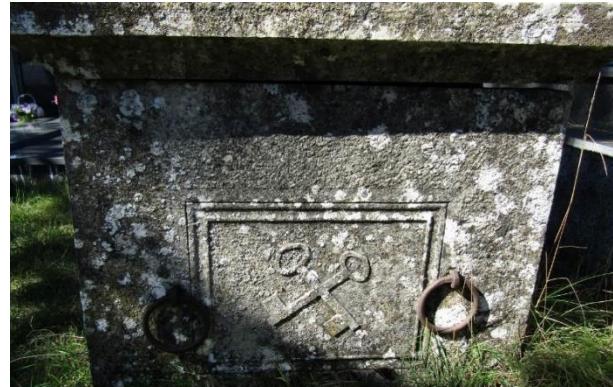
Slike 45.-47. Prekrivenost nadgrobnih spomenika od miljevine u groblju Kolo kod Tomislavgrada lišajevima i mahovinama. Zanimljiva je poklopna ploča od slatkovodnog vapnenca miljevine duljine 200 cm, širine 50-80 cm, debljine oko 5 cm, kao siguran dokaz o njenoj postojanosti u oštijim klimatskim uvjetima. Vrlo rijetko su oštećeni urezani motivi. Također, treba imati u vidu da su prije groblja bila pošumljena borovima i hrastovima, kojih danas ima puno manje ili ih nikako nema, a ovaj utjecaj drveća na kamen spomenika je vrlo teško retroaktivno sagledati, (foto: K. Šaravanja), [21]

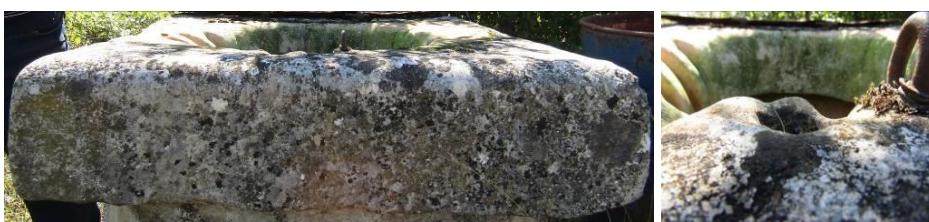
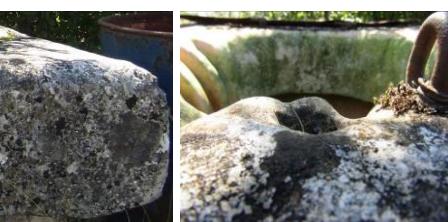
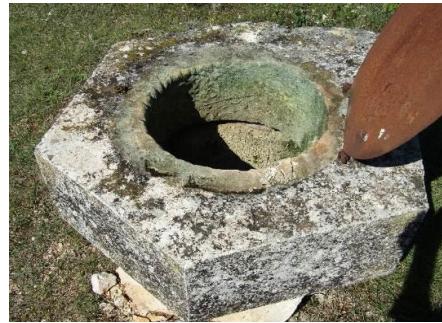
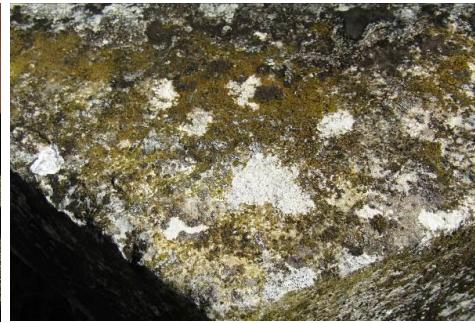
Slike 48.-51. Krune čatrne od kamenja (posuške) miljevine prekrivena lišajevima i mahovinom na lokaciji zaseoka Kovači, jugozapadno od Posušja, s detaljima, (foto: K. Šaravanja), [21]

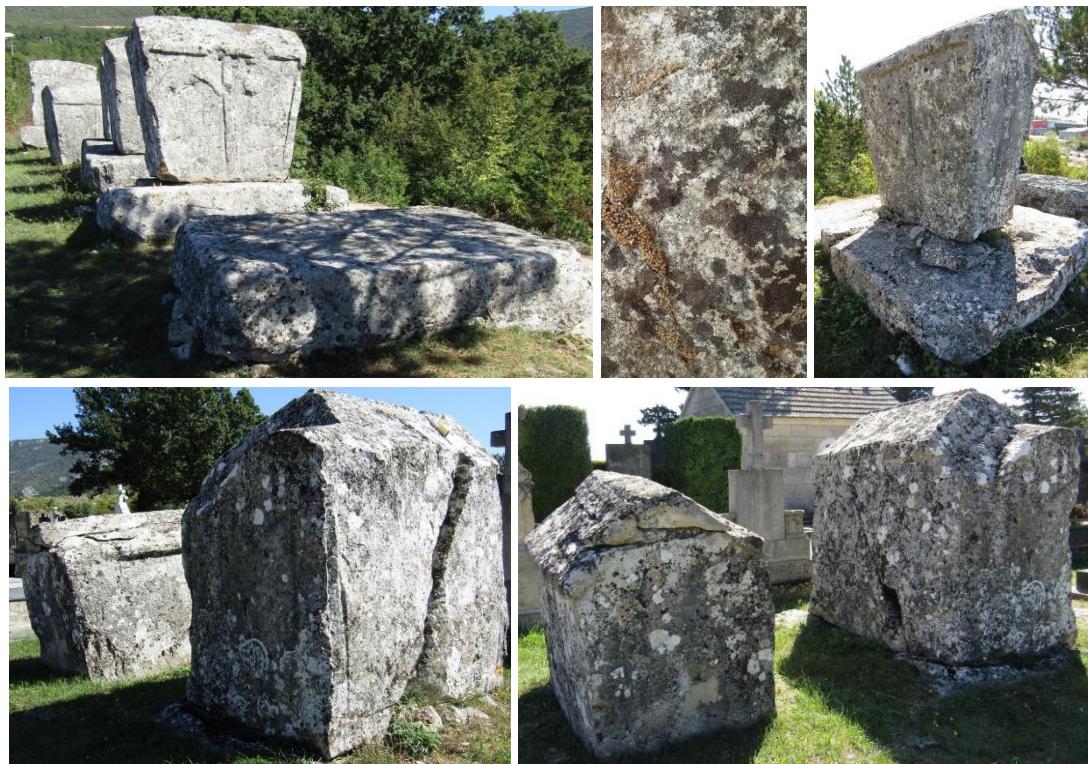
Slike 53.-57. Sedam stećaka glavne skupine stećaka, oznake „1“ na Slici 52 (slike gore) i dva značajna i očuvana stećka sljemenjaka u sklopu suvremenoga groblja, oznake „3“ na Slici 52 (slike dolje) od (*posuške*) miljevine na Ričini kod Posušja; Na stećcima je vidljiv širok spektar mikroorganizama (lišajeva, bakterija, cijanobakterija i gljivica), (foto: K. Šaravanja), [21]

Vizualnim uvidom u površine stećaka na lokalitetu Ričini kod Posušja, koji nije predaleko od stećaka s lokaliteta Crljivica, vidljiv je sličan širok spektar mikroorganizama, što bi trebalo istražiti. Ipak, opće stanje stećaka od (*posuške*) miljevine u Ričini kod Posušja je relativno dobro, imajući u vidu teške klimatske uvjete kojima su bili izloženi stotinama godina, što govori ne samo o postojanosti na mraz, odnosno još šire govoreći o ukupnoj trajnosti/postojanosti ovog i drugih slatkovodnih vapnenaca.
