O mozaicima Dioklecijanove palače u Arhiđakonovoj ulici

SAŽETAK: U radu autorice donese povijest istraživanja i kronološki pregled konzervatorsko-restauratorskih radova na mozaicima kasnoantičkog dvorišta s trijemovima, smještenog južno od temenosa Dioklecijanovog mauzoleja u Splitu. Nakon prvog nalaza Georga Niemann i don Frane Bulića početkom 20. st. – mozaika ukrašenog mrežom šesterokuta i rombova, tijekom 50-ih i 60-tih godina slijedi definiranje zapadnog i dijela južnog krila dvorišta, također ukrašenog mozaikom s motivima isprepletenih traka i dvostruke sjekire. Novijim arheološkim istraživanjima u Arhiđakonovoj ulici 1, pronađena je druga varijanta dekoracije s heksagonima i rombovima te je definiran istočni zid dvorišta. Na temelju provedenih istraživanja 1998. godine započinju konzervatorsko-restauratorski radovi koji s većim i manjim prekidima, traju sve do danas, a cilj je višegodišnjih radova očuvanje, održavanje i prezentacija mozaika unutar nekadašnjeg antičkog sklopa. Prema komparativnim primjerima iz Salone i akvilejskog kruga predlaže se datacija mozaika krajem 4. / početkom 5. stoljeća.

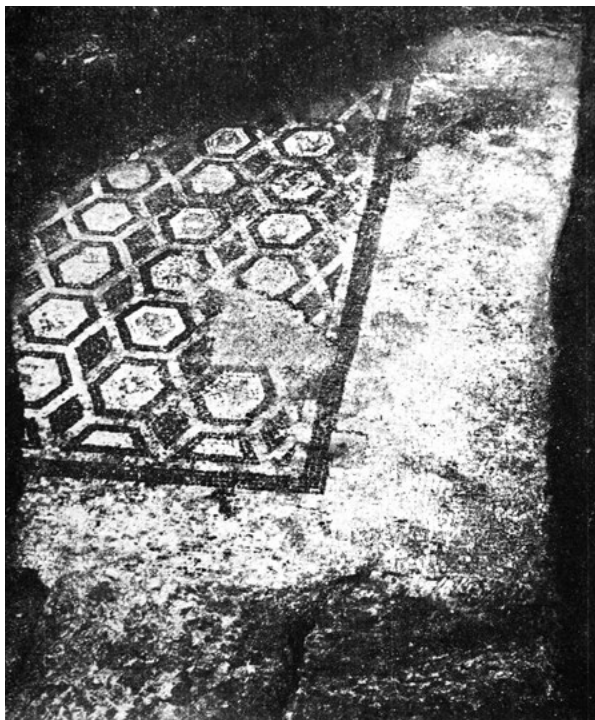
1. Mozaik u ulici Grota (danas Arhidakonova ulica) u Dioklecijanovoj palači u Splitu pronađen za istraživanja Georga Niemannsa godine 1905. (Stara fototeka KO-ST)

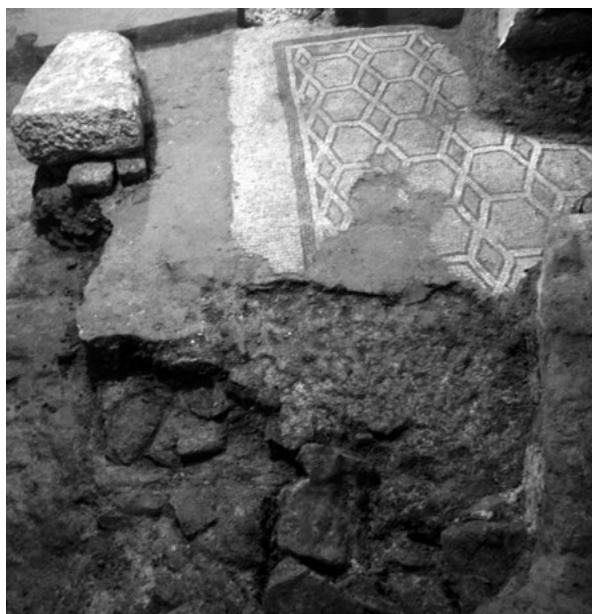
5. Istočno krilo dvorišta s mozaikom i slojevima podloge do stijene, župna kuća u Arhiđakonovoj 1, Split (fototeka KO-ST, snimka: V. Kovačić, 2009.)

Arhidakonovoj ulici 1 pronađen poprečni mozaični tepih i tako definiran tlocrtni gabarit ovog kasnoantičkog dvorišta (sl. 5).⁹ Geometrijska mreža šesterokuta i rombova, koju je otkrio Niemann, na otvorenom prostoru uz temenos u bijeloj, sivoplavoj i crnoj boji ponavlja se i unutar župne kuće. Iako se radi o istoj dekorativnoj shemi, korištenjem neznatnih tonskih razlika stvara dojam svježijeg kolorita. Osnovni je crtež izrađen crnom linijom u debljini jedne kockice mozaika s bijelom ispunom šesterokuta, a umjesto crnog romba koristi se varijanta sivoplavog. Kod istog motiva na otvorenom dvorištu i unutar predromaničke kuće šesterokuti su porubljeni crnim u debljini dvije kockice mozaika, a ispunjena se tonski gradira s dva reda plavih kockica do bijele jezgre (sl. 6).

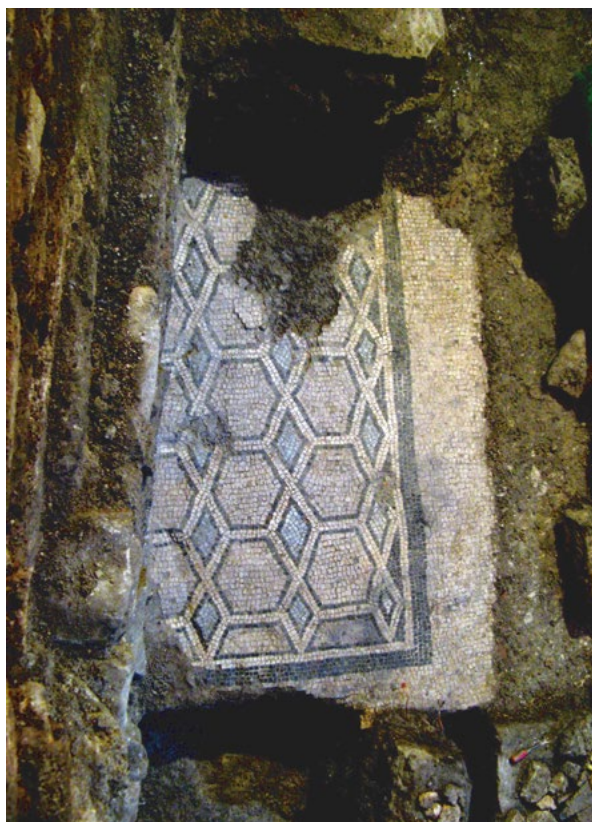
6. Mozaični tepih ispod poprečnog zida srednjovjekovne kuće u podrumu Arhiđakonove 1, Split (fototeka KO-ST, snimka: V. Kovačić, 2009.)

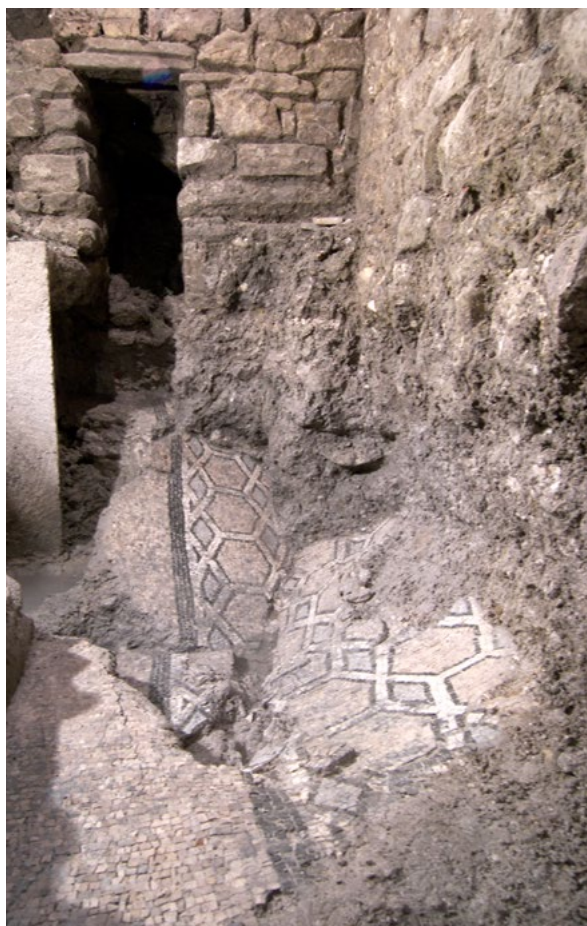
8. Dio mozaika u Arhiđakonovoj 1 oštećen zidom srednjovjekovne kuće i protokom vode (fototeka KO-ST, snimka: V. Kovačić, 2010.) Part of the mosaic in Arhiđakonova 1 damaged by the wall of a medieval house and the flow of water (KO-ST Photo Archive, V. Kovačić, 2010)

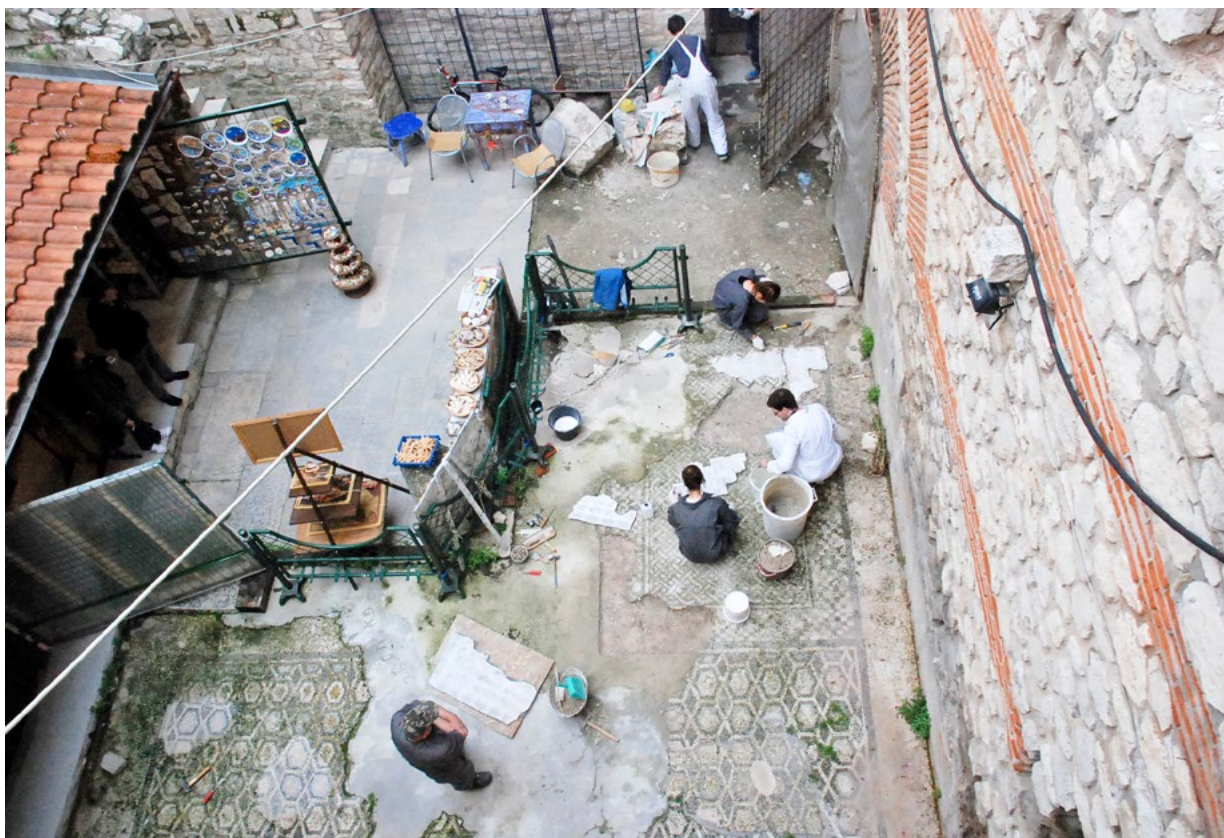
9. Priprema nalazišta za postavljanje novih ulomaka mozaika (arhiva HRZ-a, snimka: T. Borovac, 2011.)
Preparation of the site for placing new mosaic fragments (HRZ Photo Archive, T. Borovac, 2011)

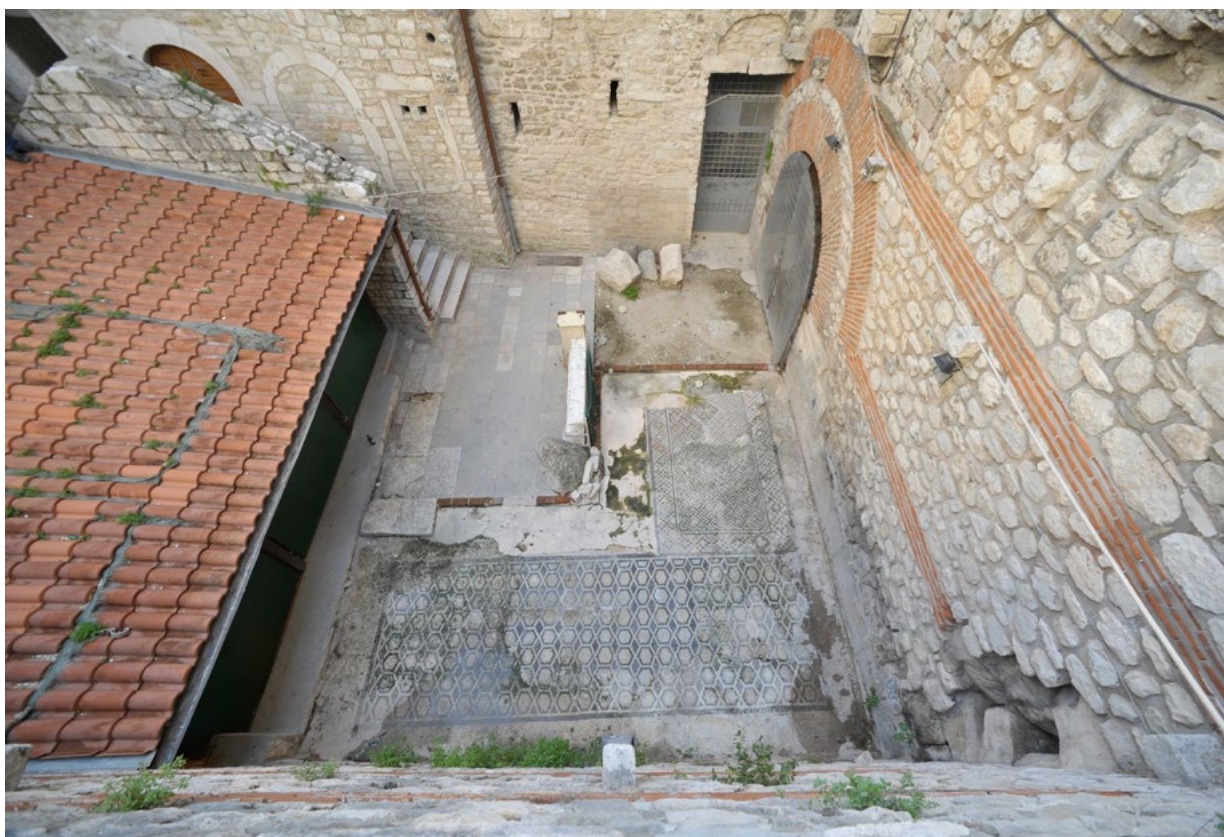
10. Izgled nalazišta nakon rekonstruktivnih radova (arhiva HRZ-a, snimka: T. Borovac 2012.)
Site after reconstruction (HRZ Photo Archive, T. Borovac 2012)

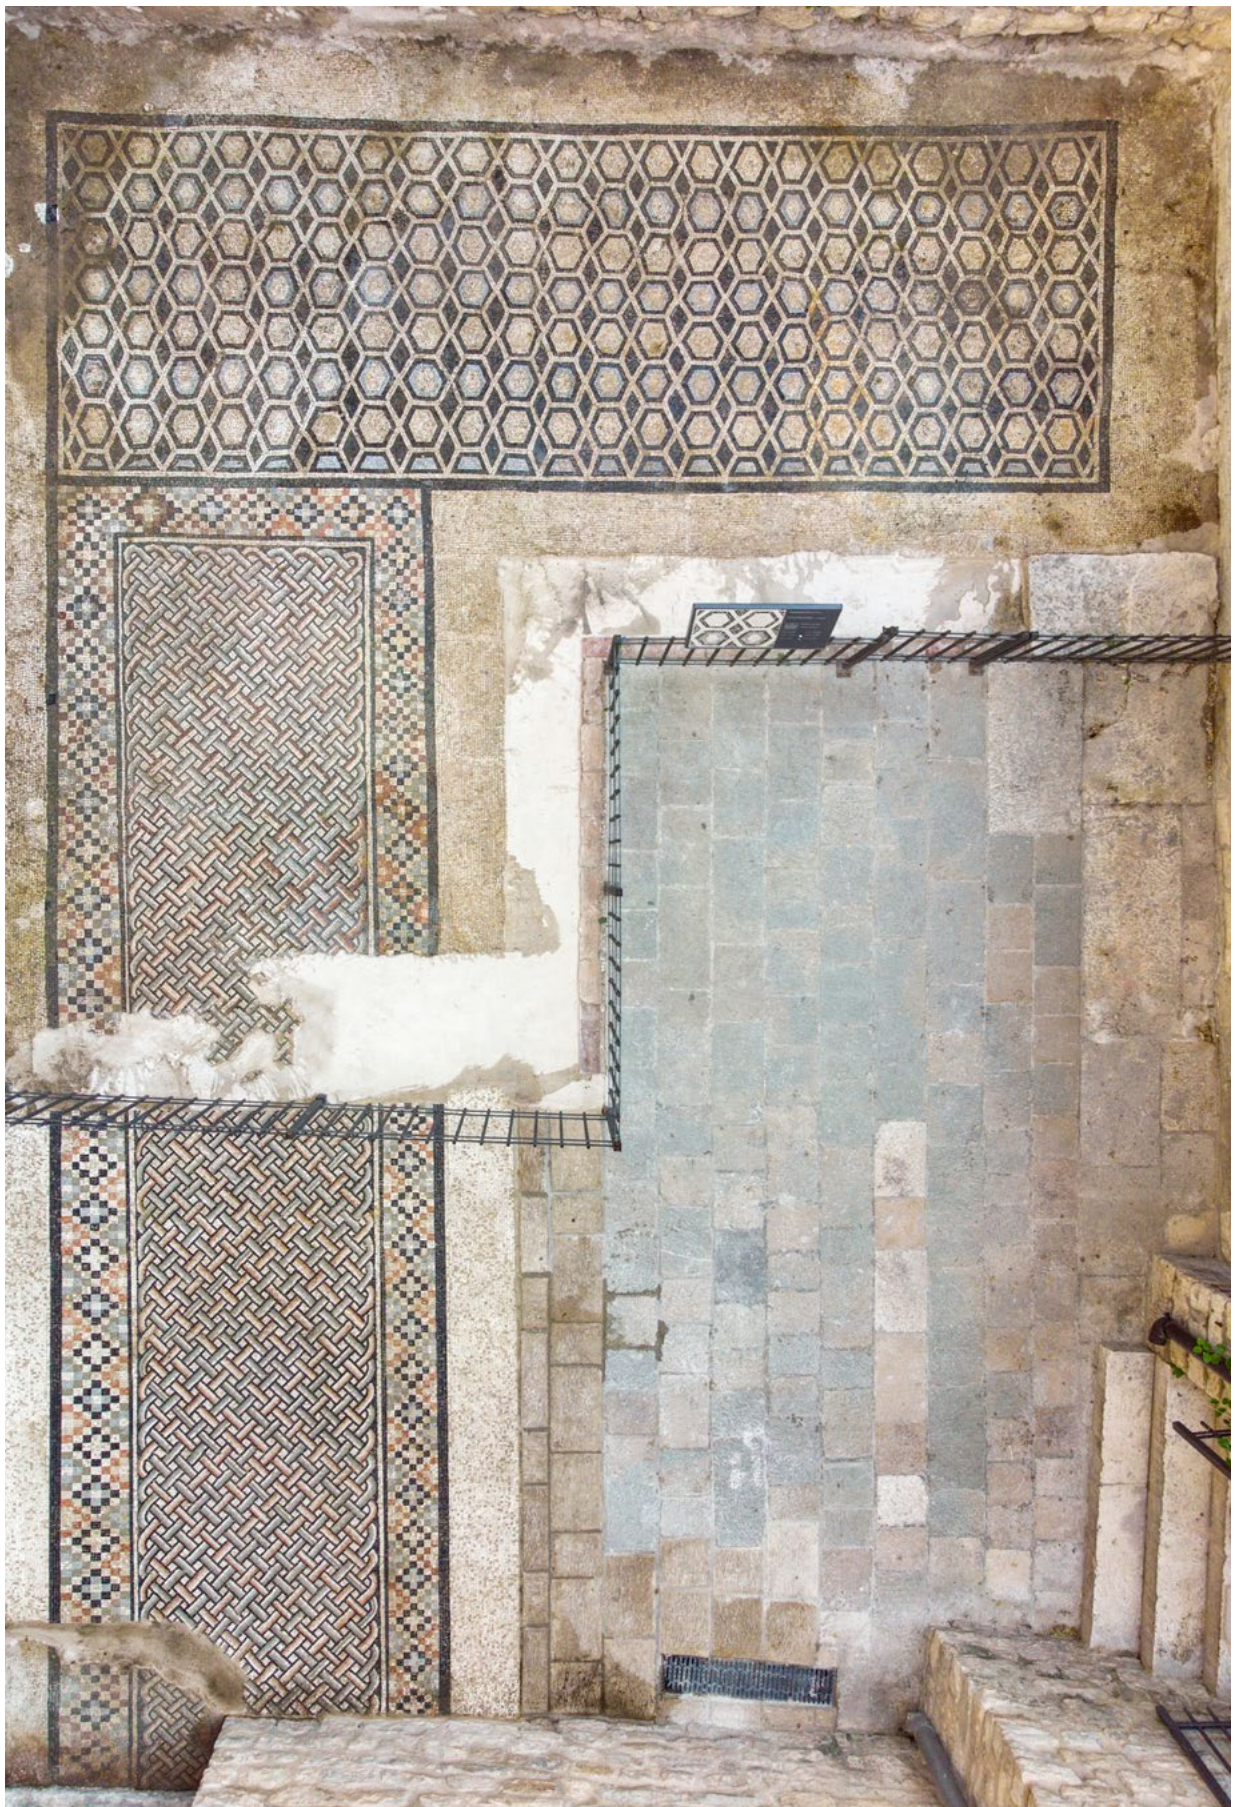
11. Prikaz nalazišta nakon okončanih radova tijekom 2020. godine (arhiva HRZ.-a, snimka: I. Marinković, P. Gamulin, 2020.)
View of the site after the work was completed in 2020 (HRZ Photo Archive, I. Marinković, P. Gamulin, 2020)

komercijalnog naziva *Black Wenge*. Crvene tesere su izrađene od kamena iz mjesta Čvrljeva, a za sive je korišten kamen komercijalnog naziva *Mura* iz Bugarske. Ručno napravljenih oko 200 000 kockica poslužilo je za izradu 18 ulomaka mozaika prema zadanoj shemi, postavljenih *in situ* na pripremljenu podlogu. Nakon postavljanja, spojevi ulomaka mozaika su ispunjeni teserama, izvršeno je završno fugiranje i impregniranje površine. Novopostavljena mozaična površina slijedi zadanu likovnu shemu i visinsku razliku između izvornih mozaika te je njezin visinski pad također usmjeren prema otvoru za odvodnju oborinskih voda.³⁸ Postavljanjem replike s potpunom rekonstrukcijom (koja je moguća upravo zbog geometrijskog ustroja kompozicije) pokrio se nekoć jedan dio izvornog poda trijema antičke kuće, omogućujući najtrajnije i najcjelovitije rješenje prezentacije i održavanja (sl. 11, 12 i 13).

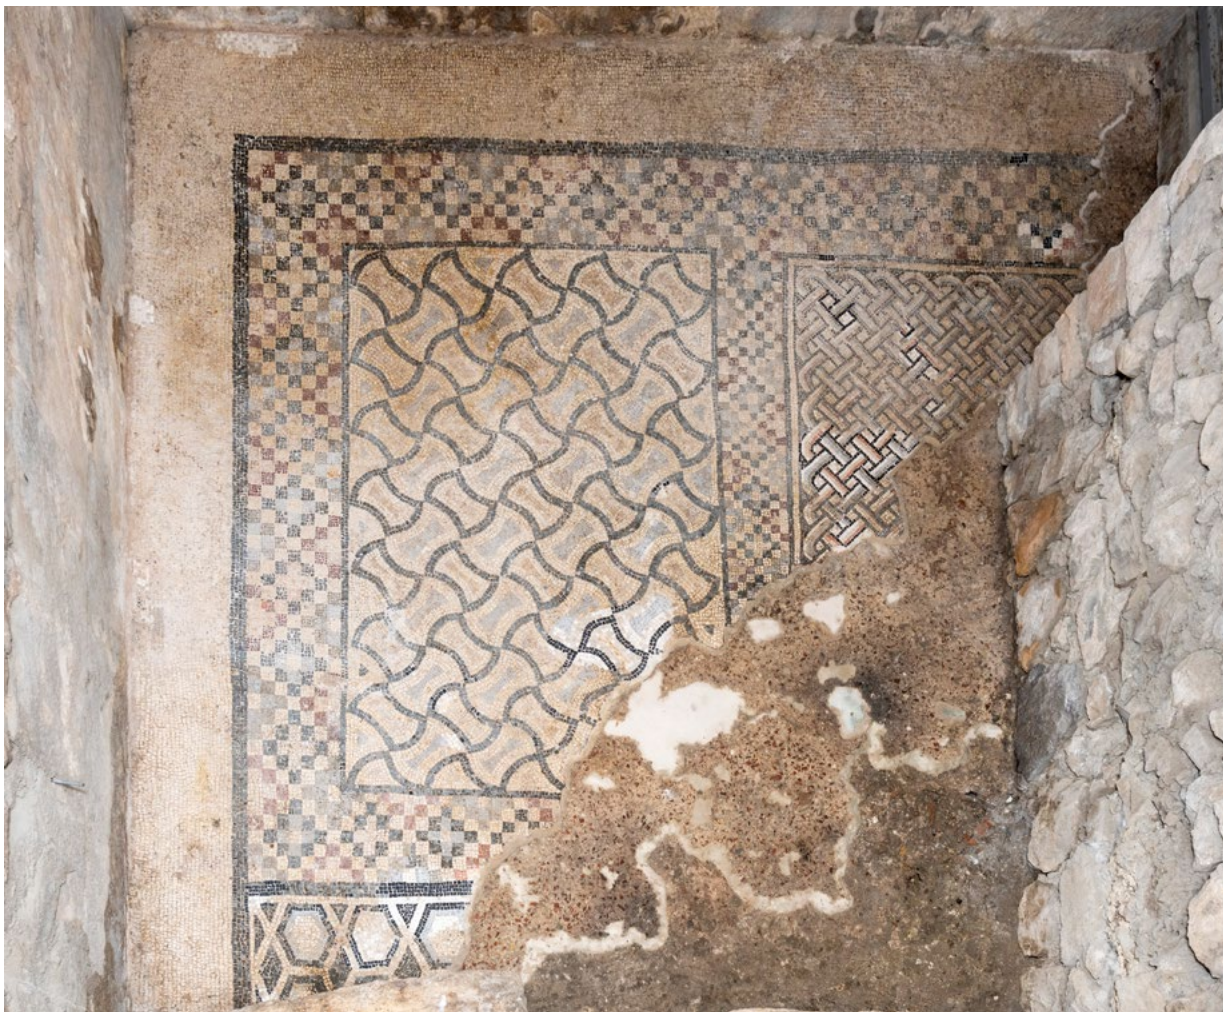
14. Izgled mozaika u prizemlju Etnografskog muzeja nakon radova (arhiva HRZ-a, snimka: P. Gamulin, 2021.)
Mosaic on the ground floor of the Ethnographic Museum after conservation (HRZ Photo Archive, P. Gamulin, 2021)

zatečenog stanja mozaika, a nakon posljednjih radova prostorija je služila za deponiranje muzejskog inventara. Provedeni konzervatorsko-restauratorski radovi, koje je financirao Grad Split, obuhvatili su čišćenje mozaika i žbuke, injektiranje, konsolidiranje podloge mozaika, konsolidiranje kockica, konsolidiranje žbuke na zidovima, rekonstruiranje mehaničkih oštećenja s kockicama te zaštitu mozaičke dekoracije⁴⁰ (sl. 14). Nakon radova, uslijedila je građevinsko-konzervatorska sanacija zidova prostorije te postavljanje novih ulaznih/izlaznih vrata s vanjskog dijela nalazišta prema podrumima Dioklecijanove palače. Na inicijativu Uprave za zaštitu kulturne baštine, Konzervatorskog odjela u Splitu MKM, kao i HRZ-a, 2020. godine Grad Split uklanja nelegalni objekt s vanjskog dijela nalazišta (sl. 15) te se tijekom 2023. godine nastavlja s planiranim uređenjem i istraživanjem nalazišta.

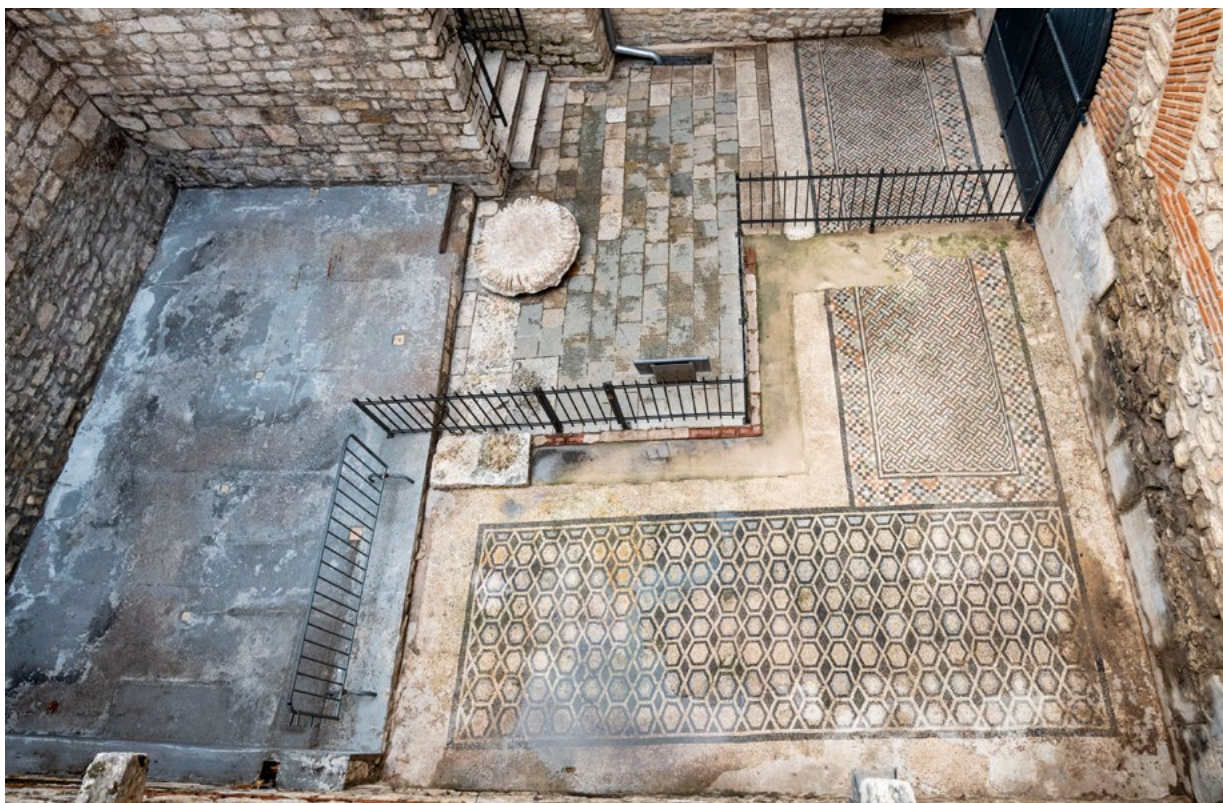
15. Prikaz nalazišta nakon uklanjanja nelegalnog objekta (arhiva HRZ-a, snimka I. Jerković, 2022.)
View of the site after the removal of the illegal object (HRZ Photo Archive, I. Jerković, 2022)
