Marija Demšić, Maja Baniček

Procjena štete i gubitaka na graditeljskoj baštini nakon razornih potresa u Hrvatskoj 2020. godine

DAMAGE AND LOSS ASSESSMENT FOR BUILT HERITAGE AFTER DESTRUCTIVE EARTHQUAKES IN 2020

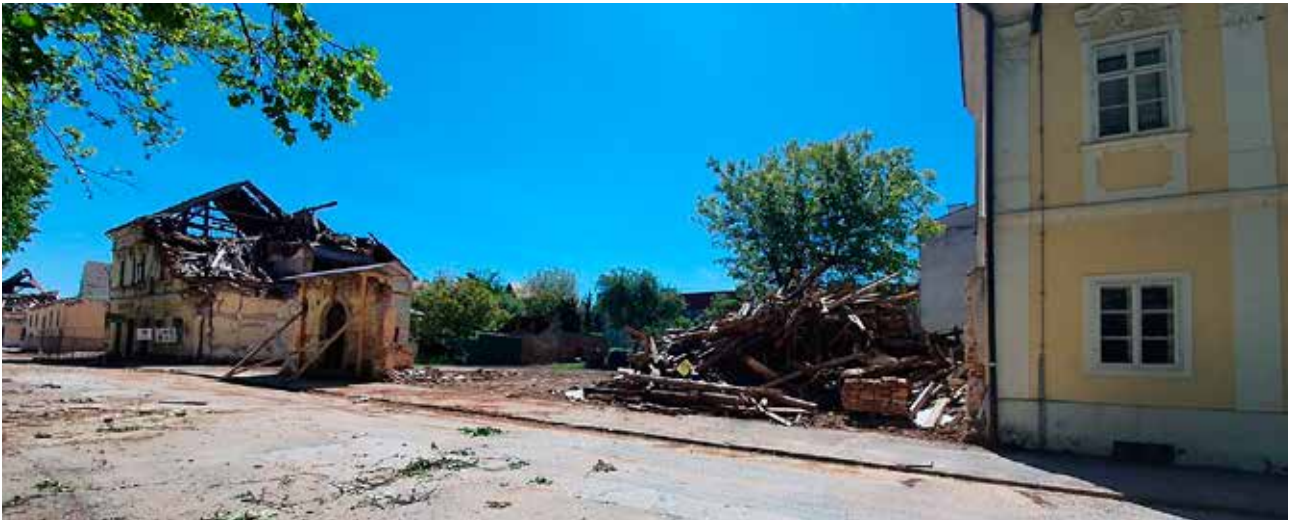
1 Uklonjene zgrade na Trgu Franje Tuđmana u Petrinji (Baza HCPI, fotografije oštećenja građevina, 2021.)

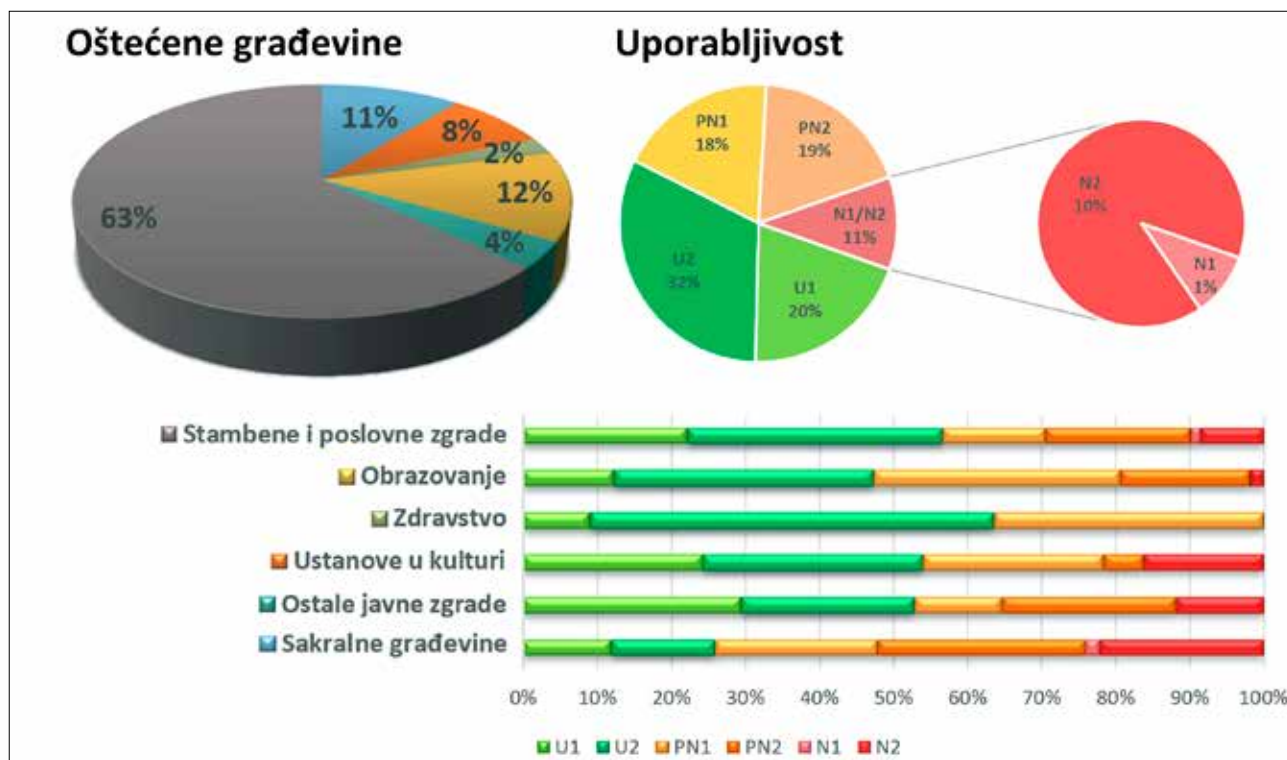
3 Statistika oštećenih pojedinačno zaštićenih kulturnih dobara na području grada Zagreba (Baza HCPI, 2022.)

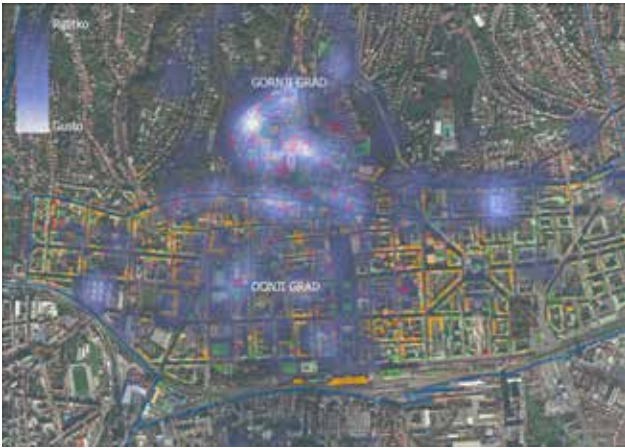
4 Karta koncentracije pojedinačno zaštićenih oštećenih zgrada u širem centru Zagreba (Baza HCPI, ArcGIS, 2022.)

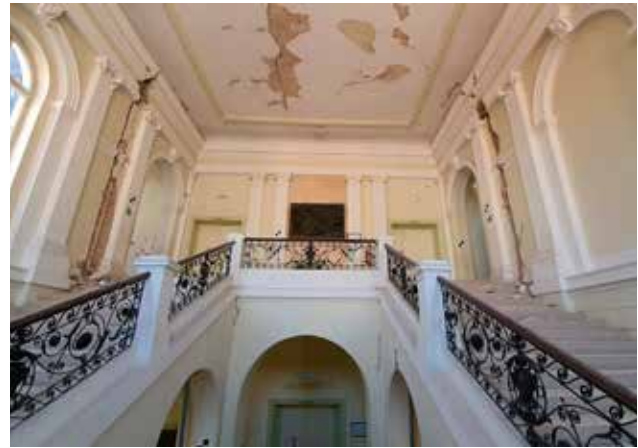
5 Oštećenje zgrade Sveučilišta u Zagrebu i Pravnog fakulteta (Baza HCPI, fotografije oštećenja građevina, 2020.)

muzej (palača Vojković, Oršić-Rauch), zgrada Obrtne škole i Muzeja za umjetnost i obrt, Državni arhiv u Zagrebu (palača Erdödy-Drašković), zgrada Sveučilišta u Zagrebu (sl. 5), zgrada Hrvatskoga restauratorskog zavoda (ljetnikovac biskupa Galjufa, sl. 6), i kompleks groblja Mirogoj. Posebice valja istaknuti da su najteža oštećenja pretrpjele sakralne građevine, kod kojih je udio neuporabljivih zbog konstrukcijskog oštećenja gotovo 22%. Osobito vrijedne crkve koje su pretrpjele teža oštećenja su kompleks katedrale Uznesenja Marijina, bazilika Srca Isusova u Palmotičevoj ulici, samostan i crkva sv. Franje na Kaptolu, crkva sv. Katarine Aleksandrijske na Gornjem gradu, crkva Uznesenja Blažene Djevice Marije i samostan u Remetama, crkva Pohoda Blažene Djevice Marije u Čučerju (sl. 7) te crkva Blažene Djevice Marije u Granešini. Iz izdvojene analize svih crkvi i drugih

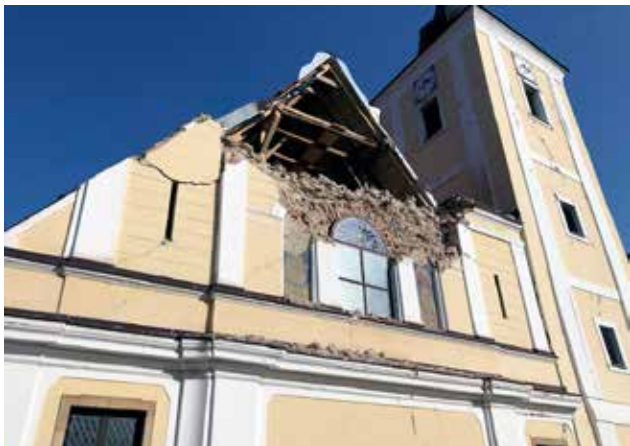
6 Crkva Pohoda Blažene Djevice Marije u Čučerju (Baza HCPI, fotografije oštećenja građevina, 2020.)

Church of the Visitation of the Blessed Virgin Mary in Čučerje (database of the Croatian Centre for Earthquake Engineering, photographs of damage to buildings, 2020)

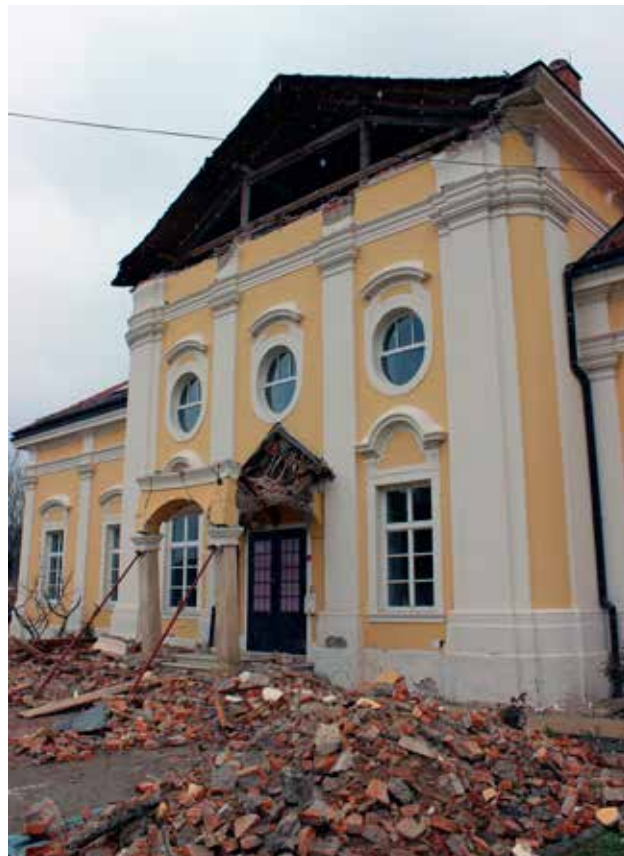
7 Zgrada Hrvatskog restauratorskog zavoda (MKM, fotografije oštećenja građevina za RDNA, 2020.)

Building of the Croatian Conservation Institute (Source: Ministry of Culture and the Media, photos of damage to buildings for Rapid Damage and Needs Assessment, 2020)

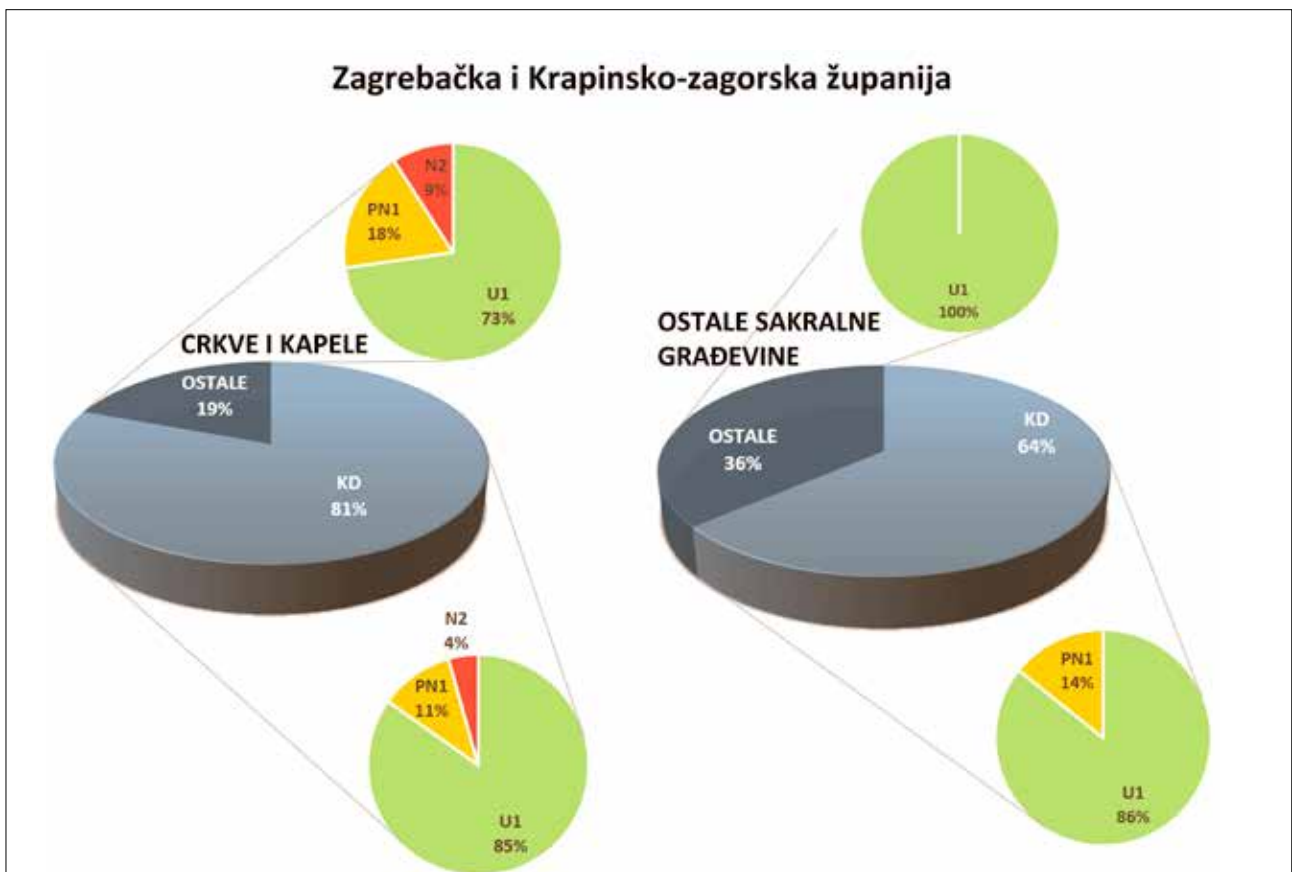
8 Statistika oštećenih sakralnih građevina na području grada Zagreba, Zagrebačke i Krapinsko zagorske županije (Baza HCPI, 2022.)

sakralnih građevina koje su evidentirane u HCPI bazi (sl. 8) vidljivo je da je većina oštećenih zaštićeno kulturno dobro. Očekivano, ocjene uporabljivosti za njih su stoga i vidljivo lošije u odnosu na ostale crkve na pogodnom području. U susjednim županijama, Zagrebačkoj i Krapinsko-zagorskoj, potres je u odnosu na grad Zagreb imao manji učinak, a oštećenja na pojedinačno zaštićenom kulturnom dobru evidentirana su uglavnom na sakralnim građevinama (sl. 8).

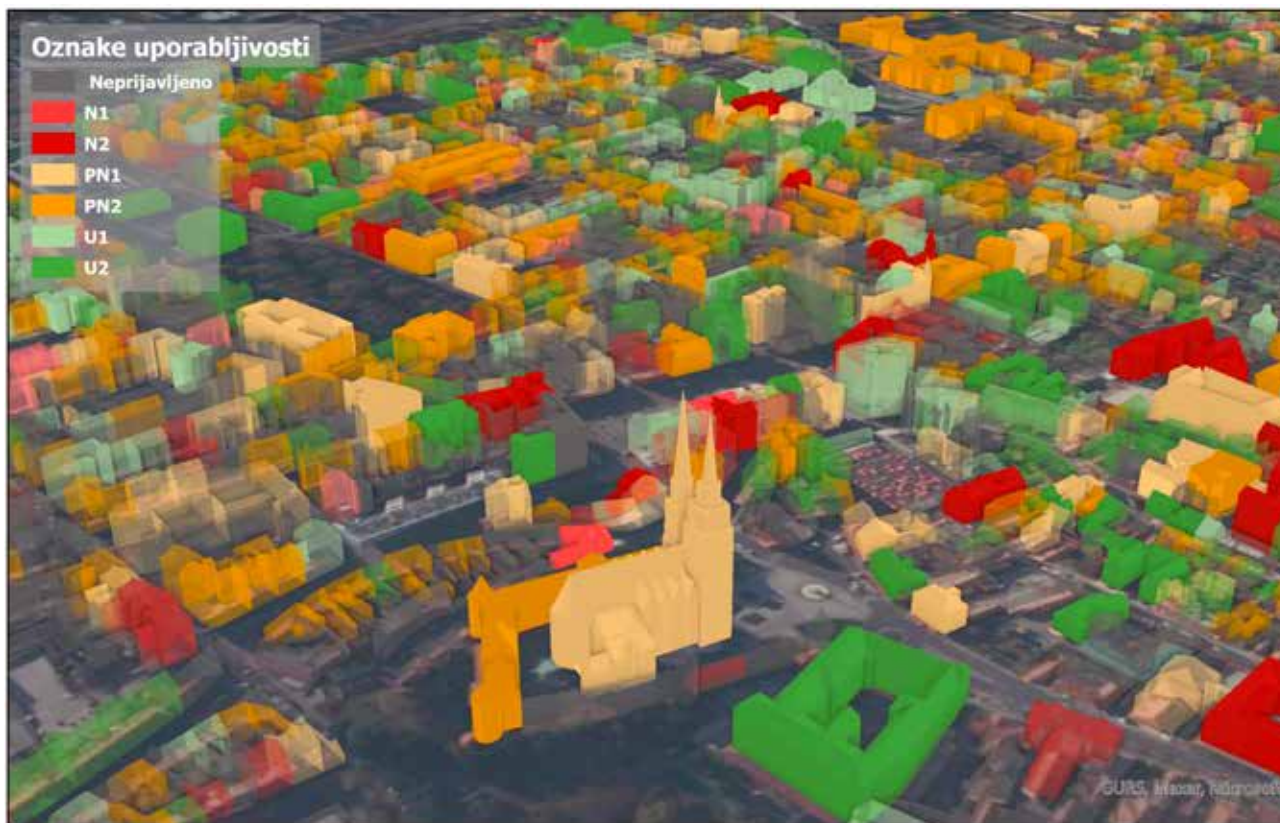
9 Prostorni prikaz oštećenih građevina u povijesnom centru grada Zagreba po oznakama uporabljivosti (Baza HCPI, ArcGIS, 2022.)

19% zgrada, dok ih je privremeno neuporabljivo uz potrebu hitnih intervencija (PN2) bilo 18%. Crvenu oznaku dobilo je 11% zgrada, i to 10% zbog oštećenja konstrukcije (N2) te svega 1% zbog vanjskih utjecaja (N1). Bitno je naglasiti da oznaka N1 ne znači nužno jače oštećenje same konstrukcije nego iznimno veliku ugroženost od vanjskih utjecaja vrlo često uzrokovane većim oštećenjima susjedne zgrade ili, primjerice, nestabilnošću tla, što u zagrebačkom potresu nije evidentirano. Stoga je ovo jedna od oznaka koja se često ne može direktno dovesti u korelaciju s razinom oštećenja i direktnom štetom na samoj građevini te je za tu svrhu potrebno provjeriti razinu oštećenja same konstrukcije. Opća raspodjela uporabljivosti pojedinačno zaštićenih građevina (sl. 3) nije zadržana u podjeli prema namjeni građevina, izuzev poslovno-stambenog fonda zgrada čiji udio najviše doprinosi općoj raspodjeli. Najveća koncentracija oštećenih pojedinačno zaštićenih građevina (sl. 4), kada se promatra širi centar Zagreba, na području je Gornjeg grada, dok su one u Donjem gradu zastupljene u nižoj koncentraciji, i još manje na rubnim dijelovima centra grada i šire, gdje se više ističu kompleksi skupina zgrada kao što je, primjerice, „Mali Vatikan“ u istočnom dijelu prikazanom na karti.

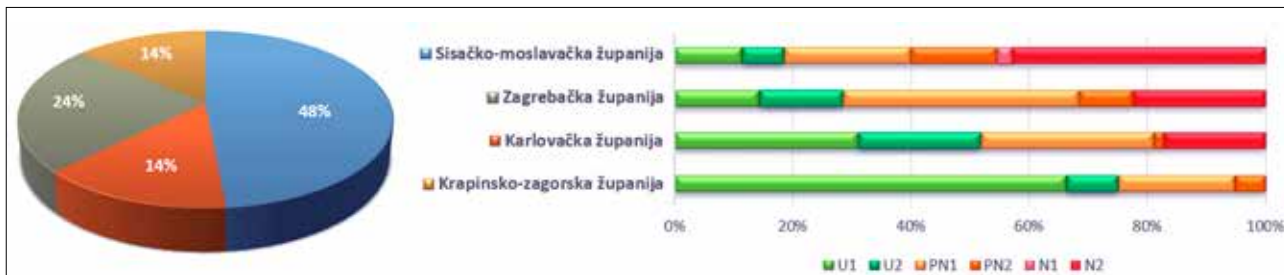
11 Statistika oštećenih pojedinačno zaštićenih kulturnih dobara na području Sisačko-moslavačke, Zagrebačke, Karlovačke i Krapinsko-zagorske županije (Baza HCPI, 2022.)

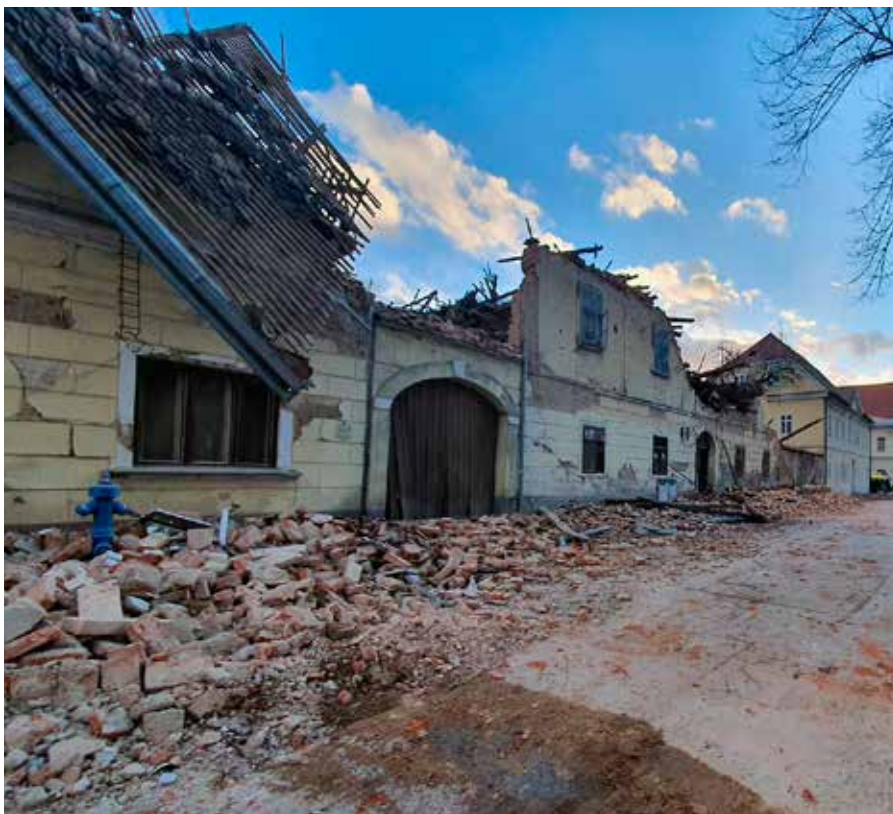
13 Petrinja: stambene zgrade na trgu Franje Tuđmana (Baza HCPI, fotografije oštećenja građevina, 2020.)

teško su oštećene (sl. 13). Većina je pretrpjela konstrukcijsko otkazivanje zbog blizine epicentra te ih se moralo ukloniti zbog jakog oštećenja i/ili potpunog gubitka strukturalne stabilnosti. Gdje je bilo moguće, poduzete su hitne mjere za stabilizaciju konstrukcije (sl. 14) i uklanjanje teško oštećenih dijelova. U nekim slučajevima ostavljeni su portali, prizemlja ili neki drugi dijelovi kako bi se inkorporirali u faksimil građevine (sl. 1). Nadalje, primjetan je velik udio neuporabljivih zgrada javne namjene – obrazovne i zdravstvene ustanove, administrativne zgrade i infrastrukture, no u ovim županijama u odnosu na grad Zagreb, njihov broj je vrlo mali i iznosi svega 4% od ukupno evidentiranih zgrada u HCPI bazi. Ponovno, u Petrinji su evidentirana najteža oštećenja javnih zgrada, primjerice na zgradama Srednje i Osnovne škole (sl. 15) u ulici Ivana Gundulića, Gradskoj vijećnici te zgradi Općinskog suda (sl. 14).

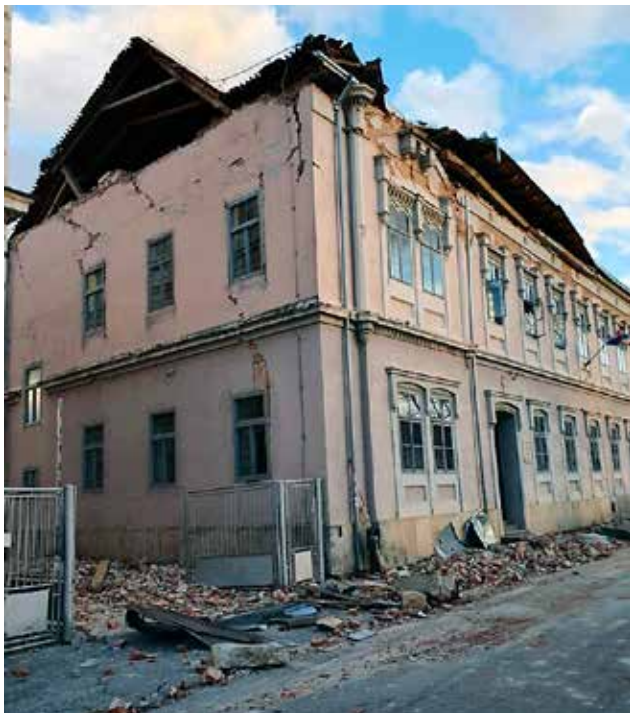
15 Osnovna škola u gradskom centru Petrinje (Baza HCPI, fotografije oštećenja građevina, 2020.)

Elementary school in Petrinja city centre (database of the Croatian Centre for Earthquake Engineering, photographs of damage to buildings, 2020)

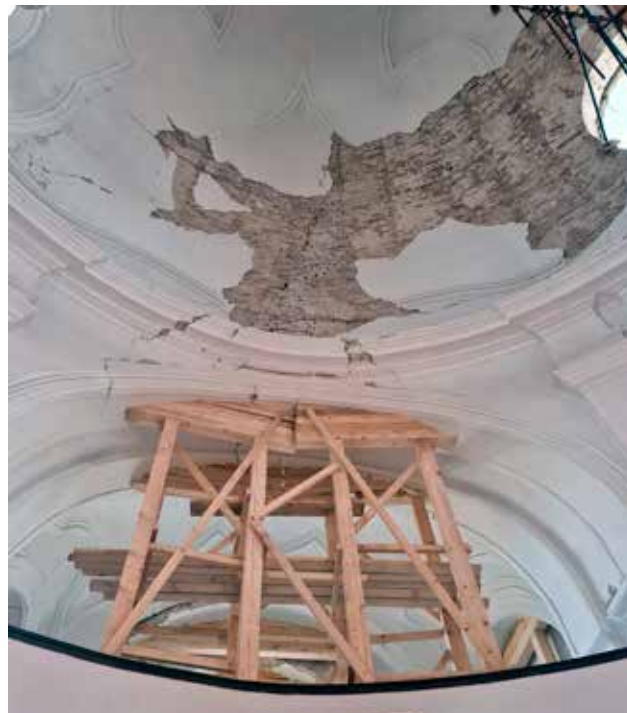
16 Preventivne mjere stabilizacije konstrukcije zaštićenih spomenika kulture: crkva sv. Marije Magdalene u Selima (Baza HCPI, fotografije oštećenja građevina, 2020.)

pod čijim je ruševinama orguljaš crkve izgubio život, crkva sv. Marije Magdalene u Selima kraj Siska, koja je istaknuti primjer barokne arhitekture (sl. 16), crkva Uznesenja Blažene Djevice Marije u Pokupskom, rekonstruirana templarska crkva Uznesenja Blažene Djevice Marije u Gori i katedrala Uzvišenja sv. Križa u Sisku (sl. 17).

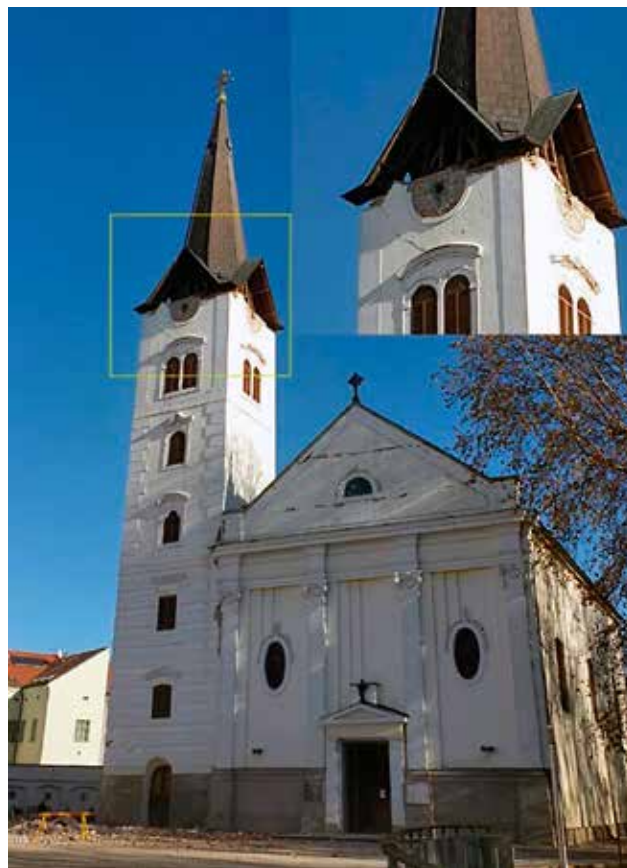
17 Oštećenja katedrale Uzvišenja Svetog Križa u Sisku (Baza HCPI, fotografije oštećenja građevina, 2020.)
