Marijana Sironić, Zrinka Mažar

# Potresi u Gradu Zagrebu 2020. – aktivnosti konzervatorske službe te dokumentiranje razmjera i vrste šteta na kulturnoj baštini

Marijana Sironić  
Zrinka Mažar  
Grad Zagreb  
Gradski zavod za zaštitu spomenika kulture i prirode  
Kuševićeva 2/II, Zagreb

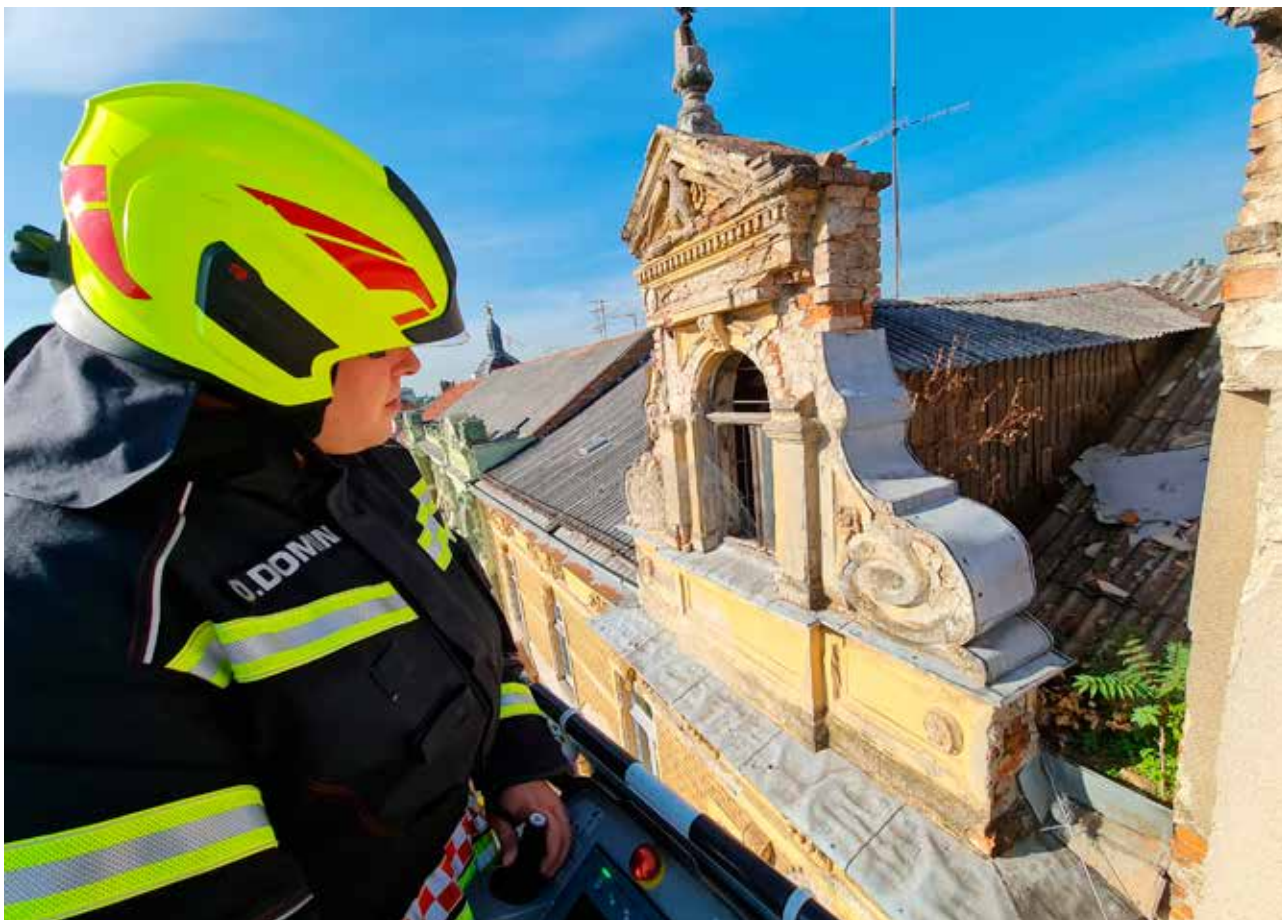
2 Suradnja Gradskog zavoda s vatrogasnom postrojbom prije skidanja ukrasne vaze s krova zgrade Trg kralja Tomislava 10 (fototeka GZZSKP 2020.)  
The cooperation between the City Institute and the fire brigade before removing the decorative vase from the roof of the building Trg kralja Tomislava 10 (City Institute for the Conservation of Cultural and Natural Heritage photo archive, 2020)

interventna 3D snimanja na približno 30 lokacija u gradu.<sup>10</sup> Za uklonjene dijelove koje nije bilo moguće pohraniti u dvorištima zgrada, vestibulima i vežama ili drugdje na parceli, uz pomoć vatrogasaca organiziran je prijevoz i odlaganje na prostoru Zagrebačkog velesajma (sl. 1, 2).

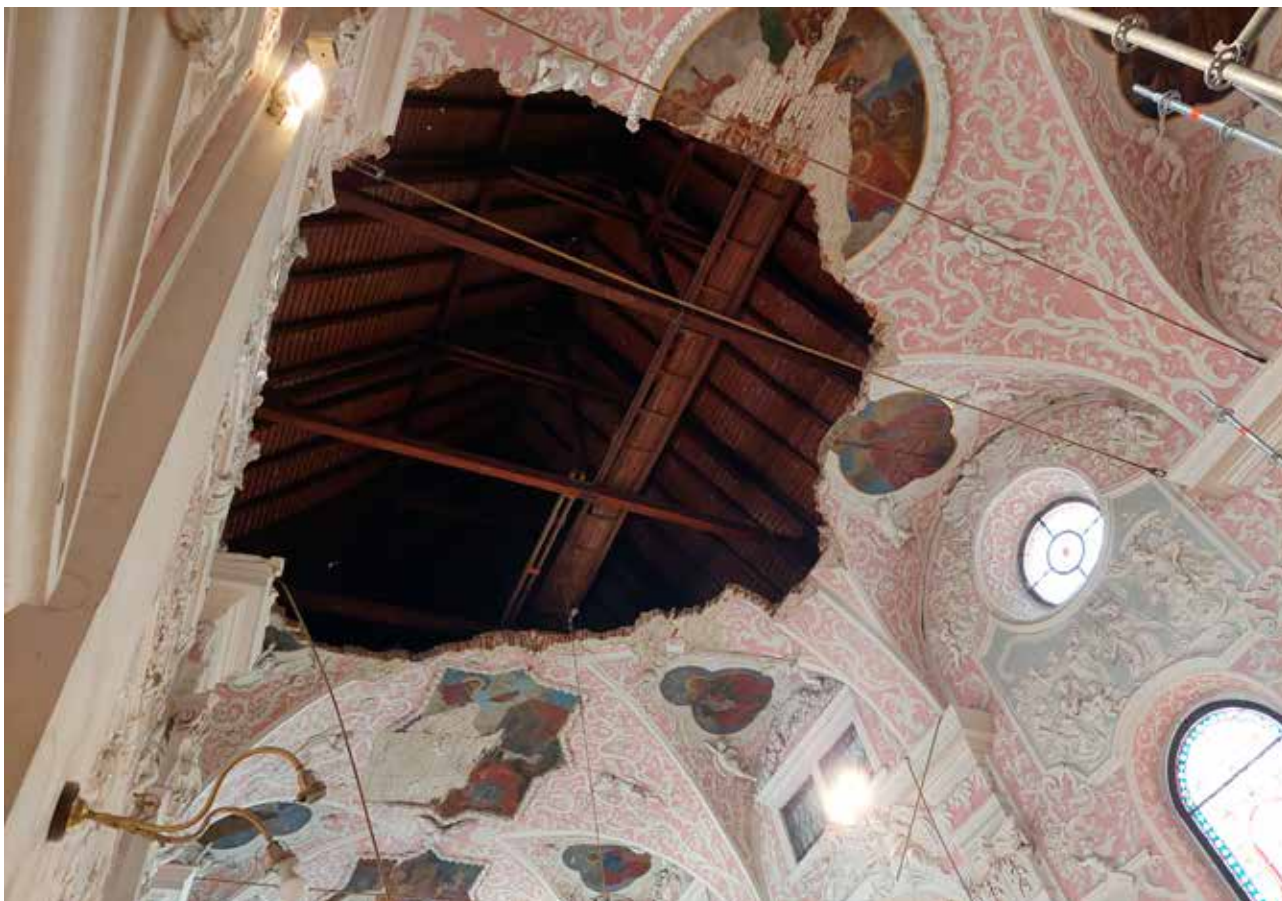
8 Oštećenje svoda akademске crkve sv. Katarine Aleksandrijske na Trgu Katarine Zrinske (fototeka GZZSKP, 2021.)

Damage to the vault of the University Church of St. Catherine of Alexandria on Katarina Zrinska Square (City Institute for the Conservation of Cultural and Natural Heritage photo archive, 2021)

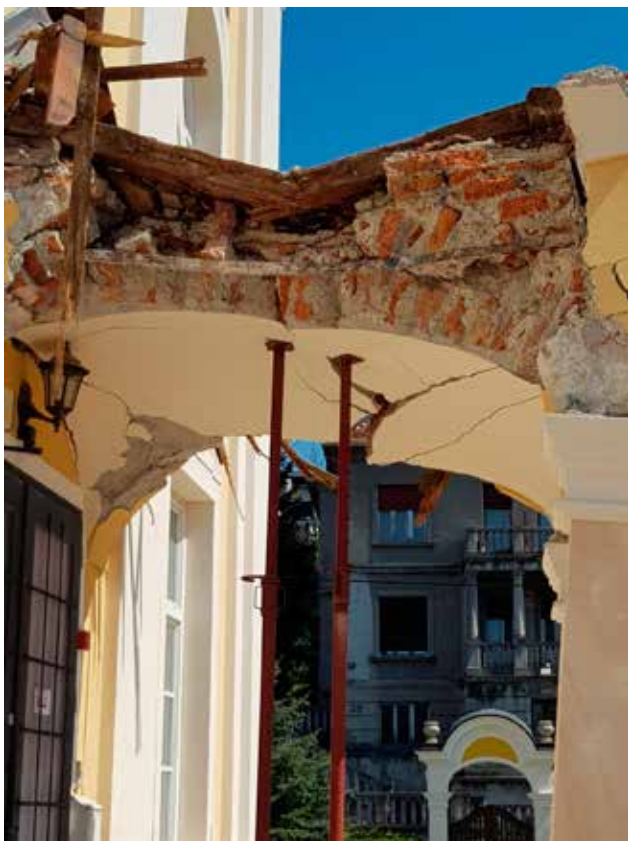
10 Detalj oštećenja ljetnikovca biskupa Galjufa u Grškovićevoj ulici nakon potresa iz ožujka 2020. (fototeka GZZSKP, travanj 2020.)

Detail of the damage to Bishop Galjuf's summer residence in Grškovićevoj Street after the March 2020 earthquake. (City Institute for the Conservation of Cultural and Natural Heritage photo archive, April 2020)

Kolegija Družbe Isusove na Jordanovcu, zgradama Nadbiskupskoga dječjačkog sjemeništa na Voćarskoj cesti te ljetnikovcu biskupa Galjufa u Grškovićevoj ulici (sl. 9, 10), Vili Malin na Naumovcu, palači Vranczany-Dobrinović (Arheološki muzej) na Zrinjevcu, višestambenoj osmerokatnici Vojne mornarice u ulici grada Vukovara, Biskupskom majuru (Uršulinski samostan) u Vlaškoj ulici, dvorišnoj zgradi niza najamnih stambenih zgrada u Gajevoj ulici, kući Tomich (dvorišna zgrada) u Mesničkoj ulici i kući Folnegović u Bakačevoj ulici.

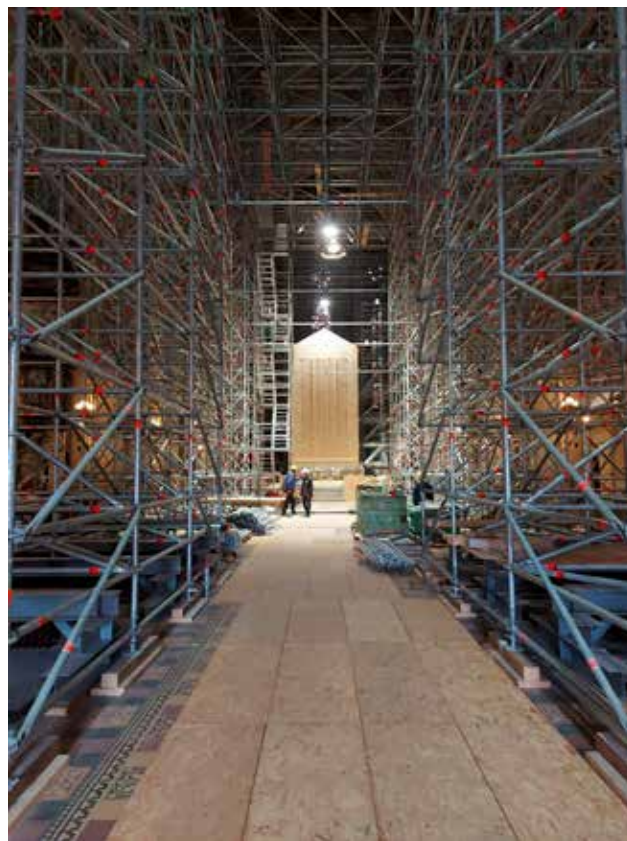
11 Podupiruća skela u unutrašnjosti katedrale Uznesenja Marijina na Kaptolu (fototeka GZZSKP, 2022.)

Scaffolding support in the interior of the Cathedral of the Assumption of Mary on Kaptol (City Institute for the Conservation of Cultural and Natural Heritage photo archive, 2022)

Prva prethodna odobrenja odnosila su se na postavu podupirućih skela s nakanom da se spriječe daljnja oštećenja. Podupiruće skele, prema prethodnom odobrenju ili u sklopu hitnih mjera, izvedene su u: crkvi sv. Preobraženja u istoimenoj ulici, katedrali Uznesenja Marijina na Kaptolu (sl. 11), župnoj crkvi Pohoda Blažene Djevice Marije na Dolcu, crkvi sv. Marka Evanđelista na Markovom trgu, akademskoj crkvi sv. Katarine Aleksandrijske na Trgu Katarine Zrinske (sl. 14), crkvi sv. Franje Ksaverskog na Ksaveru, crkvi sv. Franje Asiškog na Kaptolu (sl. 12), crkvi Uznesenja Blažene Djevice Marije u Remetama (sl. 13), župnoj crkvi sv. Šimuna

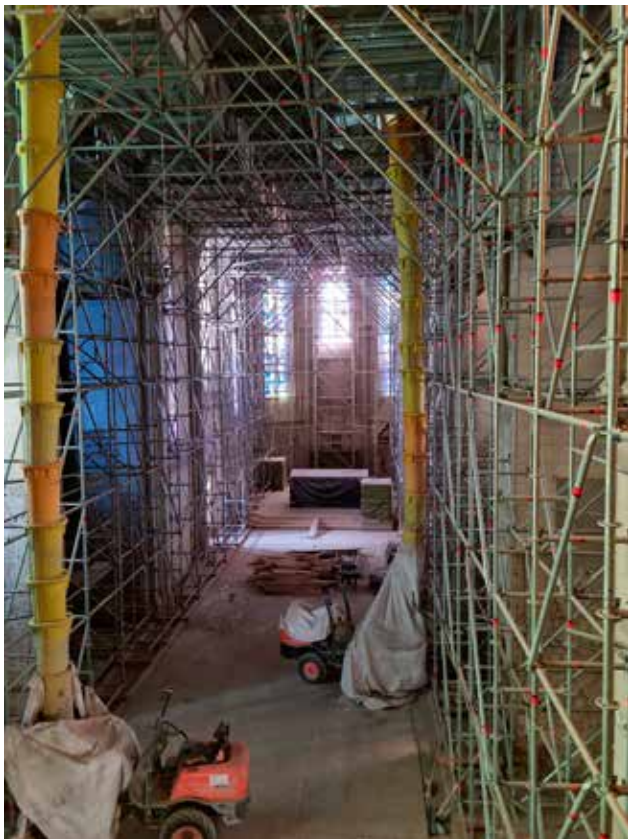
12 Podupiruća skela u unutrašnjosti crkvi sv. Franje Asiškog na Kaptolu (fototeka GZZSKP, 2021.)

Scaffolding support in the interior of the Church of St. Francis of Assisi on Kaptol (City Institute for the Conservation of Cultural and Natural Heritage photo archive, 2021)

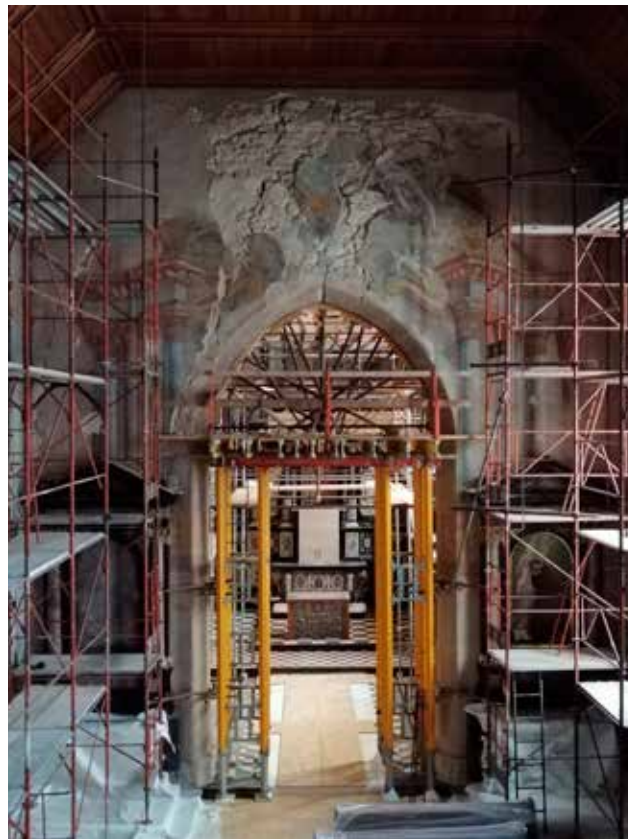
13 Podupiranje triumfalnog luka u crkvi Uznesenja Blažene Djevice Marije u Remetama (fototeka GZZSKP, 2020.)

Supporting the triumphal arch in the Church of the Assumption of the Blessed Virgin Mary in Remete (City Institute for the Conservation of Cultural and Natural Heritage photo archive, 2020)

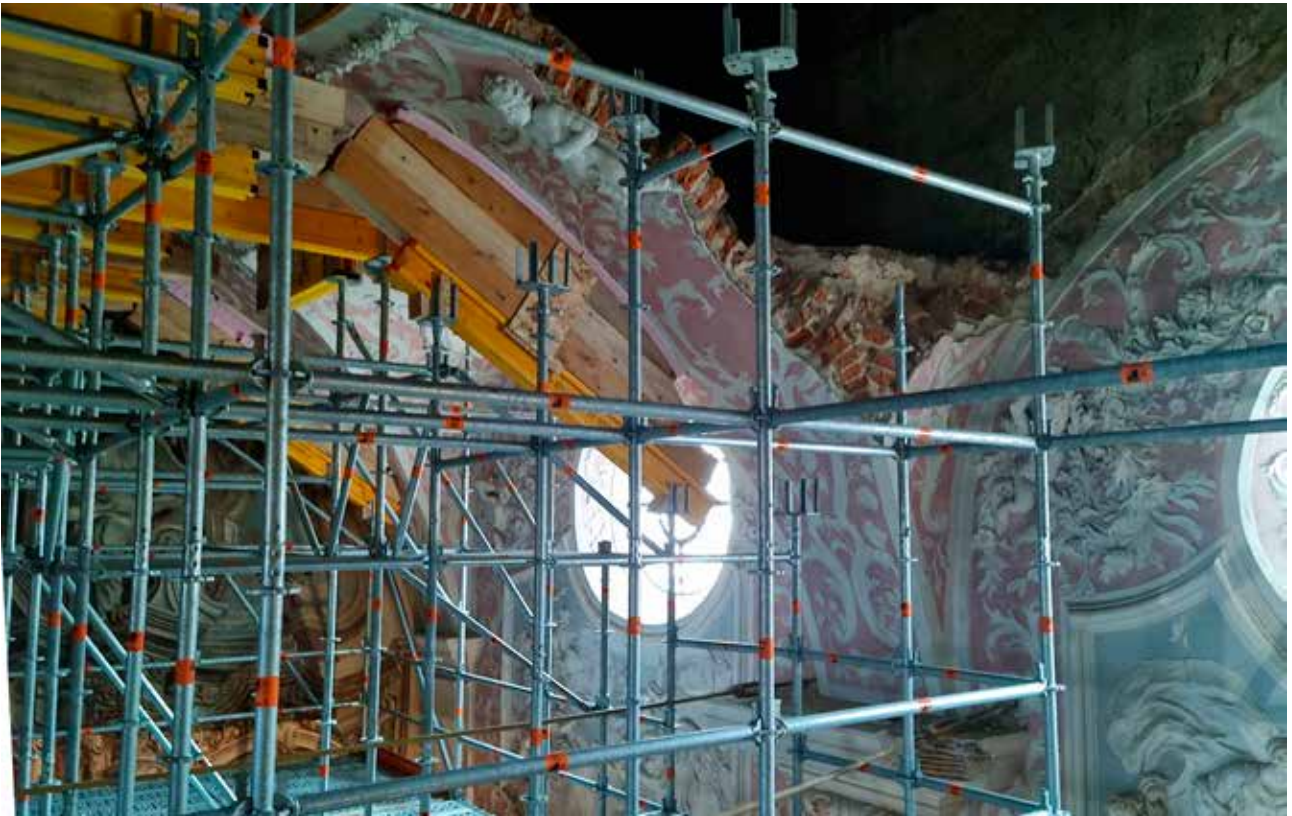
14 Podupiruća skela u unutrašnjosti akademske crkve Svete Katarine Aleksandrijske (fototeka GZZSKP, 2022.)

Scaffolding support in the interior of the University Church of St. Catherine of Alexandria (City Institute for the Conservation of Cultural and Natural Heritage photo archive, 2022)

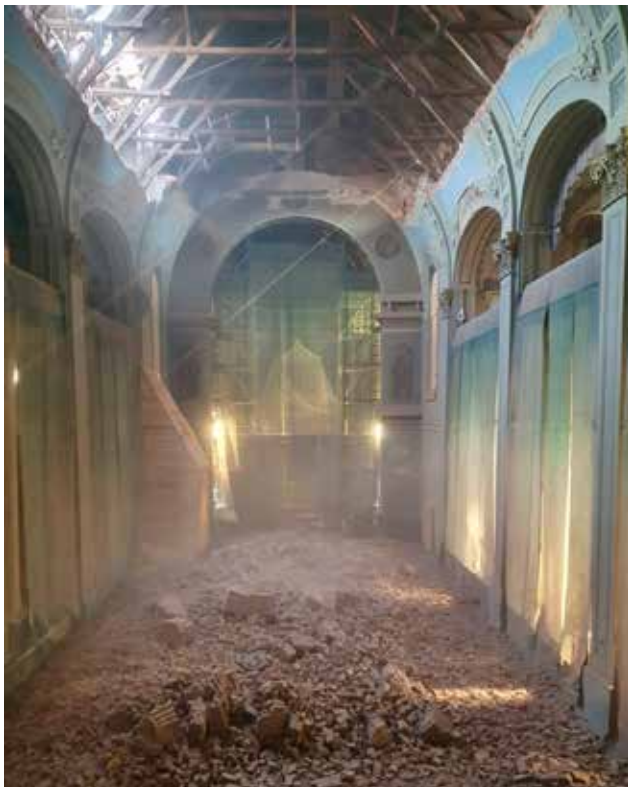
15 Bazilika Srca Isusova u Palmotičevoj neposredno nakon razgradnje svoda (fototeka GZZSKP, 2021.)

Basilica of the Heart of Jesus in Palmotičeva Street immediately after the dismantling of the vault (City Institute for the Conservation of Cultural and Natural Heritage photo archive, 2021)

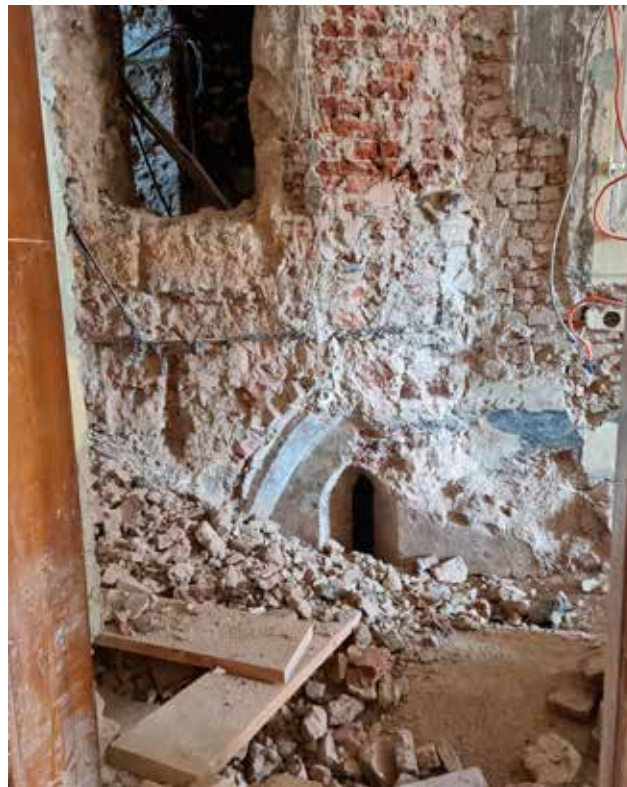
16 Izvorno gotičko zide u crkvi sv. Franje Asiškog na Kaptolu (fototeka GZZSKP 2021.)

The original Gothic wall in the Church of St. Francis of Assisi on Kaptolu (City Institute for the Conservation of Cultural and Natural Heritage photo archive, 2021)

Provedeni istražni radovi rezultirali su novim spoznajama i nalazima, od kojih su najznačajniji oni u crkvi sv. Franje Asiškog na Kaptolu, gdje je, ispod sloja Bolléove neogotičke reinterpretacije u svetištu, sačuvan izvorni gotički sloj: zide s kontraforima, gotički svodovi, trijumfalni luk, okviri prozora, istočni portal, niše i otvori (sl. 16). U sjeveroistočnom dijelu Franjevačkog samostana, istražnim je radovima potvrđeno postojanje izvornoga gotičkog zida u donjem dijelu zvonika, kružnom stubištu, u prostoru sakristije s okolnim prostorima – s djelomično ili potpuno sačuvanim gotičkim otvorima. Gotičke pete i dijelovi svodnih rebara, nađeni *in situ* ili kao spolije u zidovima, pokazali su postojanje reprezentativne ranogotičke kapitularne dvorane s centralnim stupom i tri prozora prema Kaptolu. Arheološka istraživanja u istom prostoru (ispod sakristije) pokazala su temelje još ranije građevine sakralne namjene iz vremena prije osnutka Zagrebačke biskupije i prije dolaska franjevaca u Zagreb, s nizom grobova datiranim od 11. do 17. stoljeća, što otvara nova pitanja vezano za najraniju povijest Kaptola i upućuje na potrebu daljnjih sustavnih istraživanja šireg prostora.

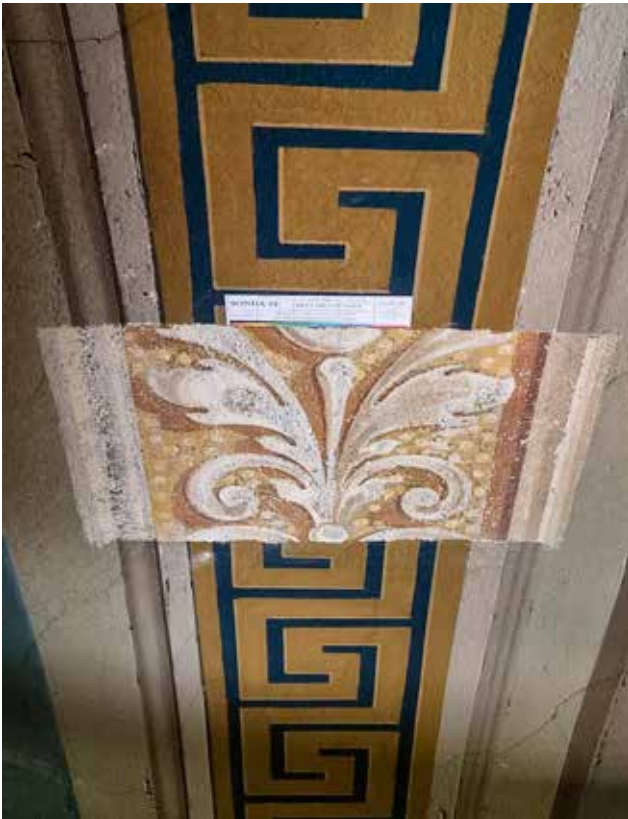
18 Izvorni slikani sloj pronađen ispod postojećeg naliča u Bazilici Srca Isusova u Palmotičevoj (fototeka GZZSKP 2021.)

The original painted layer found under the existing reverse in the Basilica of the Sacred Heart of Jesus in Palmotičeva Street (City Institute for the Conservation of Cultural and Natural Heritage photo archive, 2021)

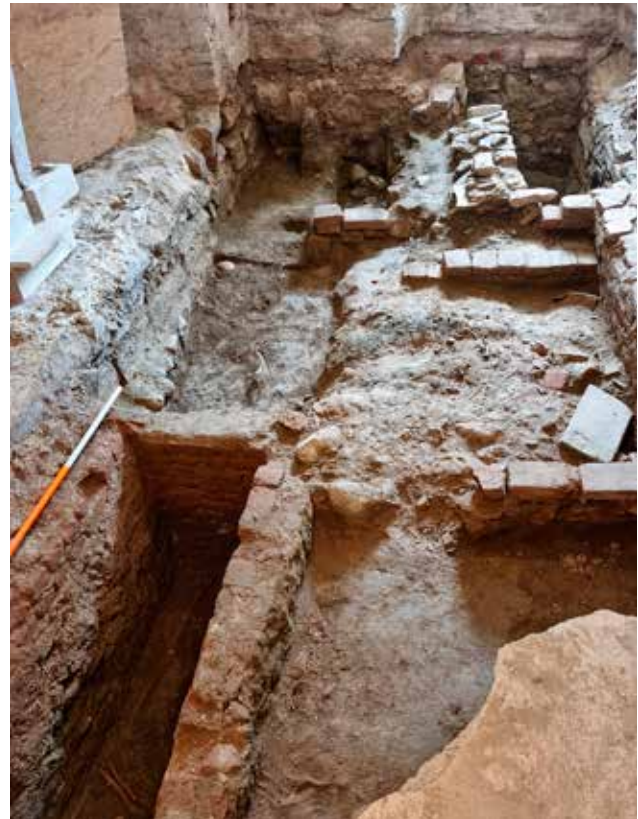
19 Arheološki nalazi ispod sakristije u crkvi sv. Franje Asiškog na Kaptolu (fototeka GZZSKP, 2021.)

Archaeological findings under the sacristy in the Church of St. Francis of Assisi on Kaptol (City Institute for the Conservation of Cultural and Natural Heritage photo archive, 2021)

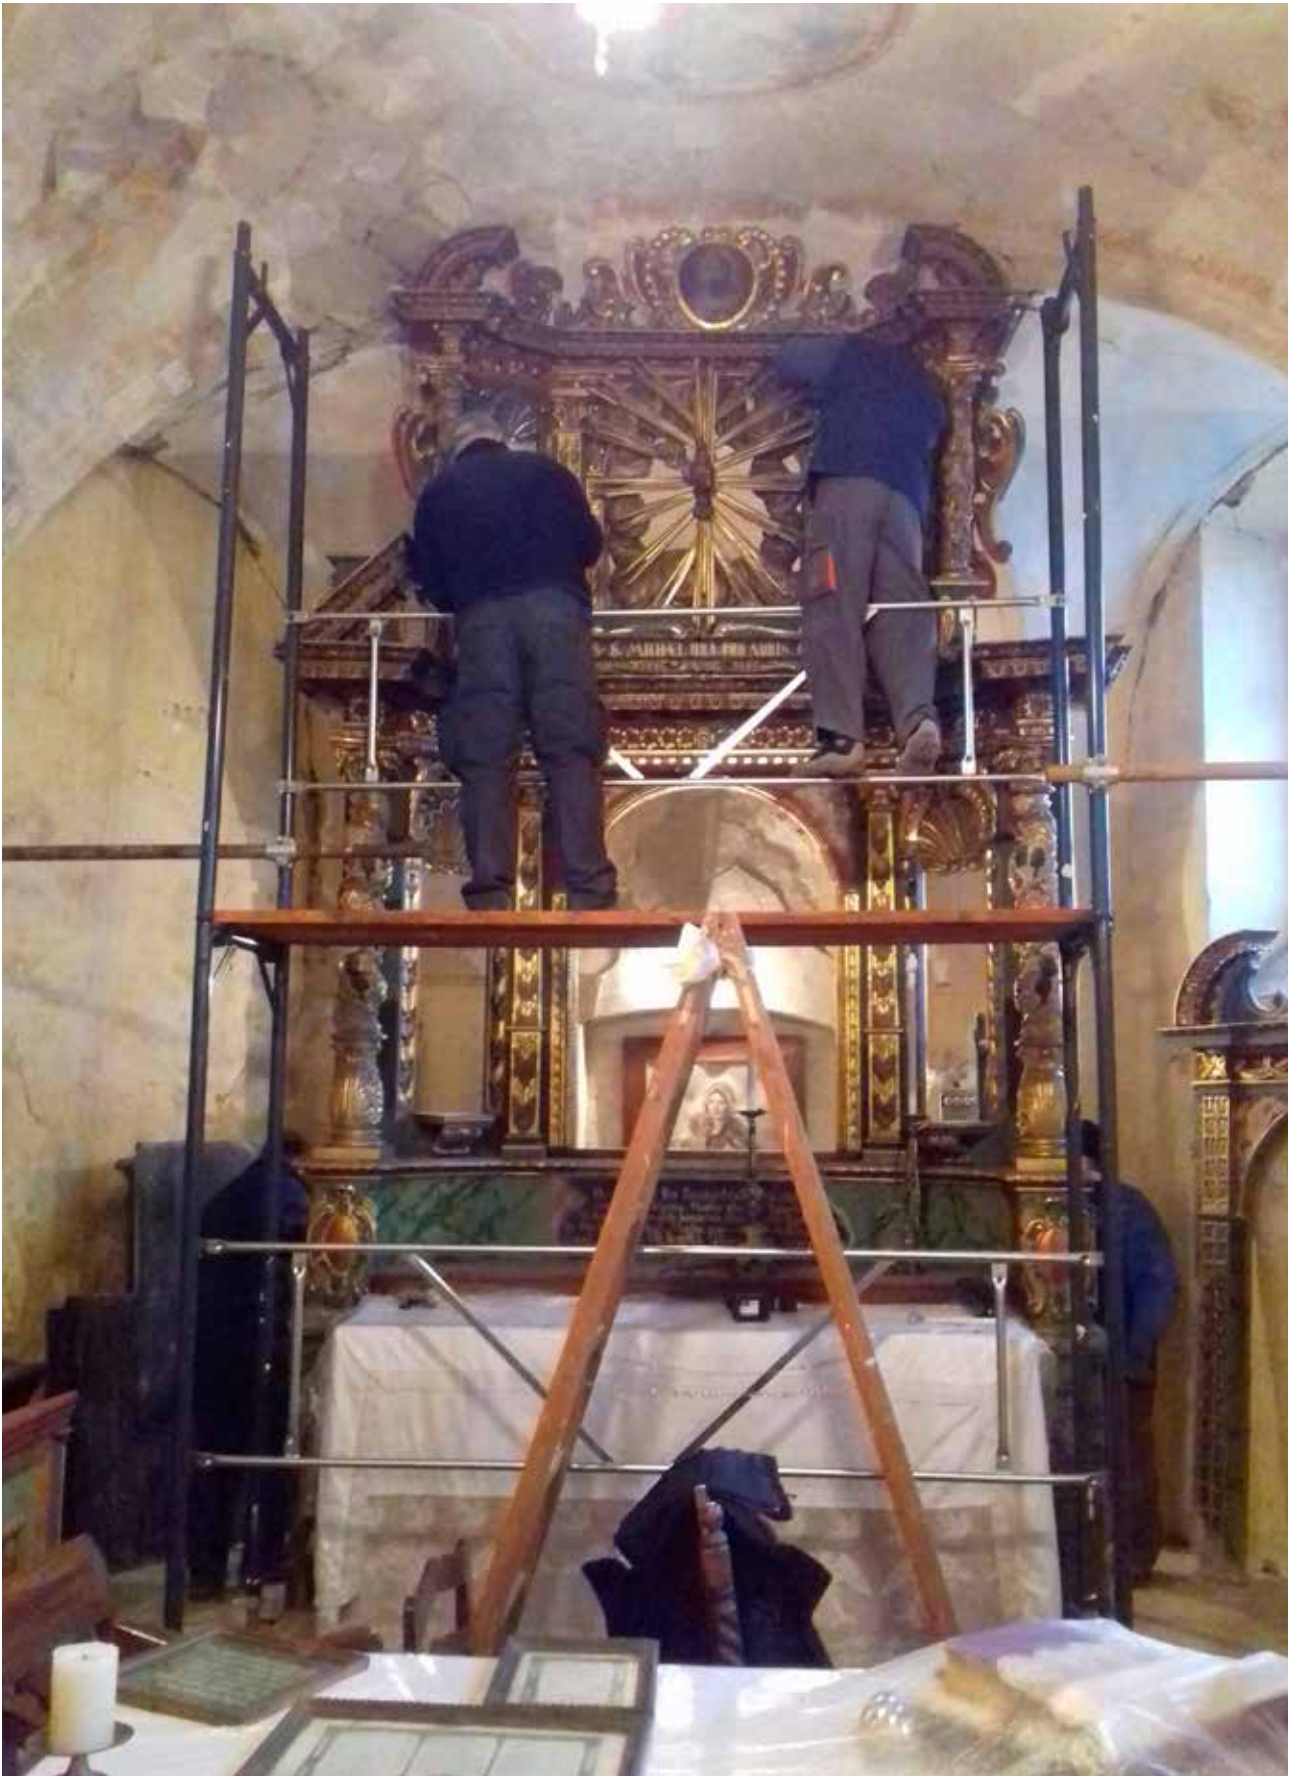
21 Demontaža atike glavnog oltara u kapeli sv. Mihalja u Vugrovcu (fototeka GZZSKP, 2020.)

Dismantling of the attic of the main altar in the Chapel of St. Michael in Vugrovac (City Institute for the Conservation of Cultural and Natural Heritage photo archive, 2020)
