Kulturna baština Sisačko-moslavačke županije nakon razornog potresa 2020. godine – oštećenja, aktivnosti i hitne mjere zaštite

Ivana Miletić Čakširan
Ministarstvo kulture i medija RH
Uprava za zaštitu kulturne baštine
Konzervatorski odjel u Sisku
HR – 44000 Sisak, Nikole Tesle 17

UDK: 72.025.1(497.527)"2020":550.34
72.025.4(497.527)"202"
Pregledni članak / Review paper
Primljenno /Received: 4. 12. 2023.

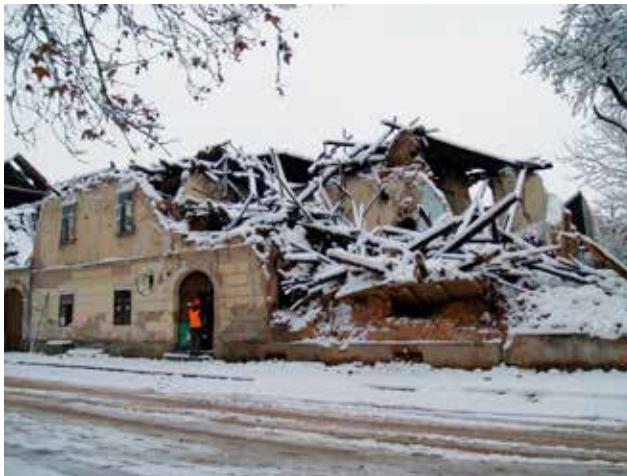
1 Petrinja, razorno oštećenje zgrade Trg F. Tuđmana 1 (foto: T. Petrinec, Ministarstvo kulture i medija – dalje MKM, 2021.)

Petrinja, destructive damage to the building on Franjo Tuđman Square 1 (photo: T. Petrinec, Ministry of Culture and Media, 2021)

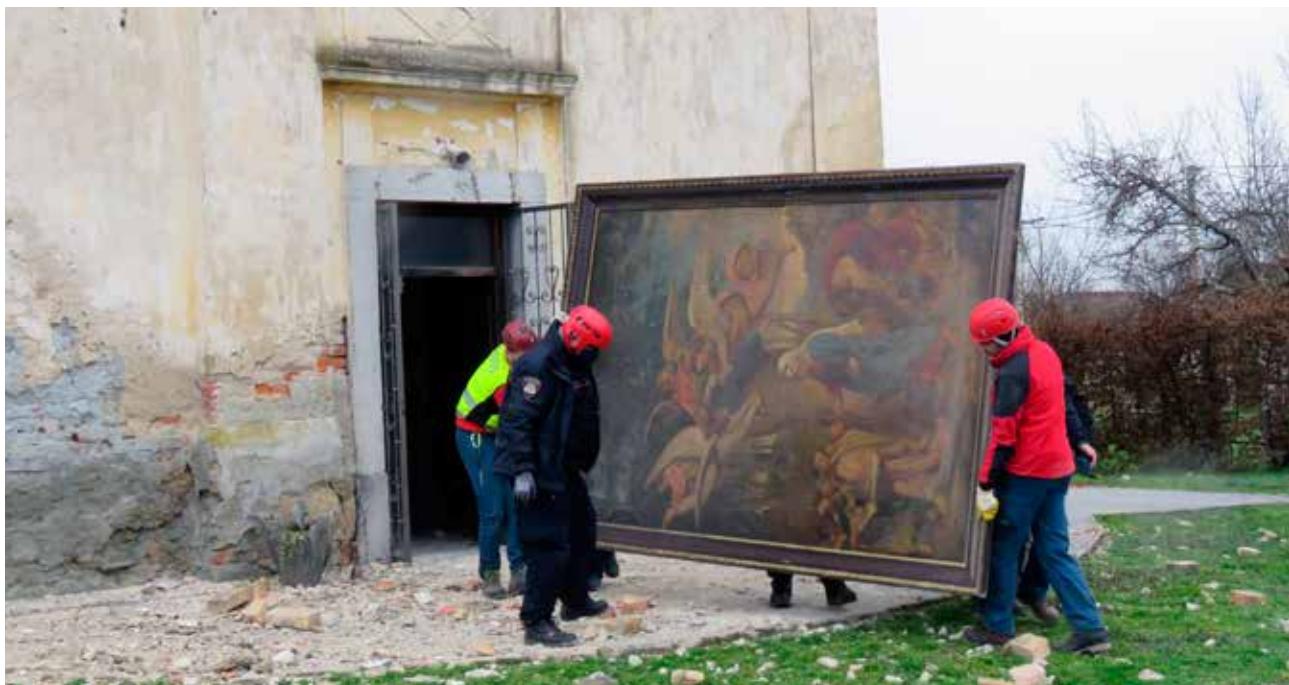
2 Evakuacija inventara Župne crkva Pohoda BDM, Stari Farkašić (foto: M. Ožanić, KO ZG, 2021.)

Evacuation of the inventory from the Parish Church of Visitation of the Blessed Virgin Mary (photo: M. Ožanić, Zagreb Conservation Department, 2021)

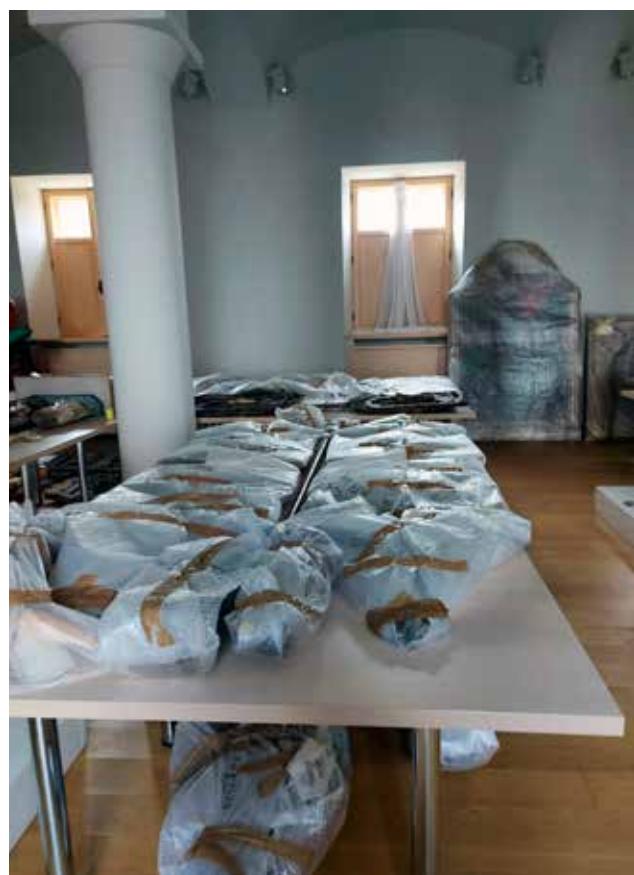
3 Pohrana pokretne sakralne baštine nakon evakuacije (foto: I. Miletić Čakširan, Konzervatorski odjel u Sisku – dalje KO SK, 2021.)

Storage of movable sacral heritage following its evacuation (photo: I. Miletić Čakširan, Sisak Conservation Department, 2021)

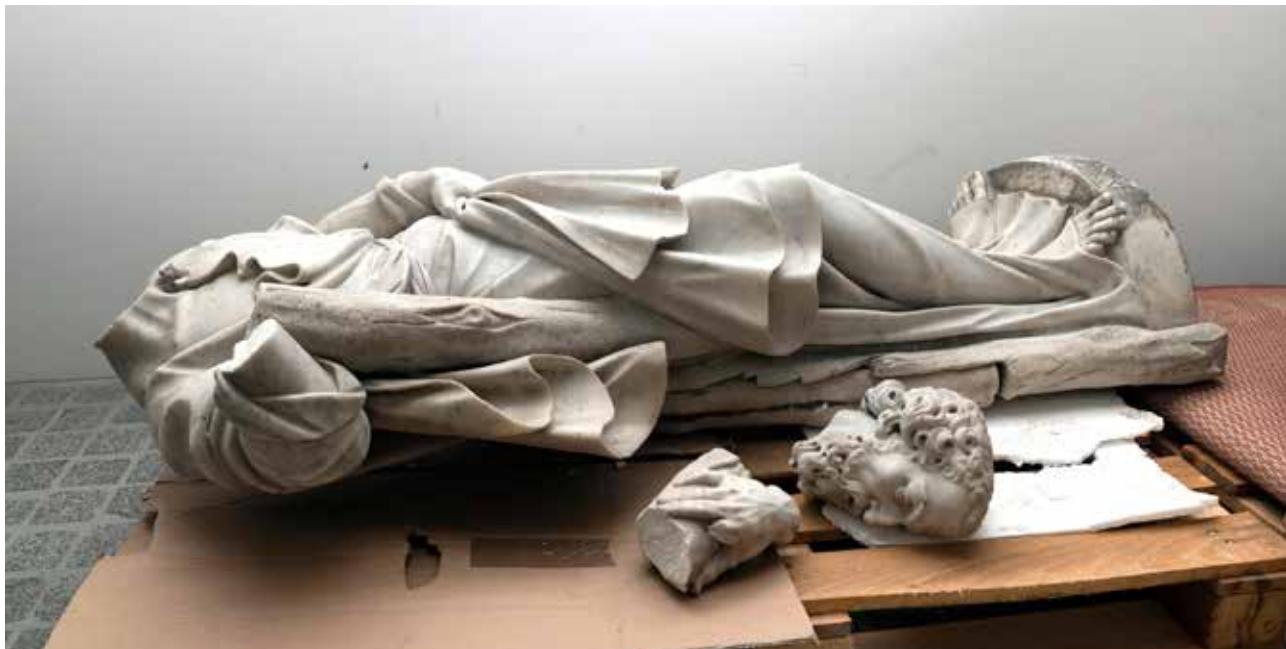
4 Sisak, oštećena skulptura F. Robbe iz katedrale Uzvišenja sv. Križa (foto: I. Miletić Čakširan, KO SK, 2021.)

Sisak, damaged sculpture by F. Robba from the Cathedral of Exaltation of the Holy Cross (photo: I. Miletić Čakširana, Sisak Conservation Department, 2021)

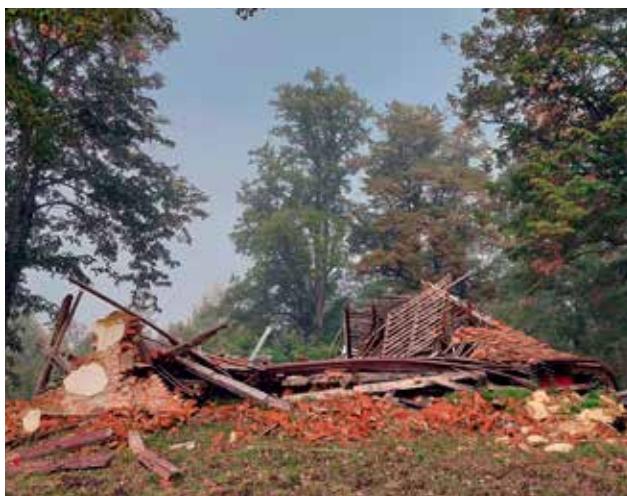
5 Majsko Poljane, razorno oštećenje crkve Vaskrsenja Gospodnjeg (foto: I. Miletić Čakširan, KO SK, 2021.)

Majsko Poljane, destructive damage to the Church of the Resurrection of Christ (photo: I. Miletić Čakširan, Sisak Conservation Department 2021)

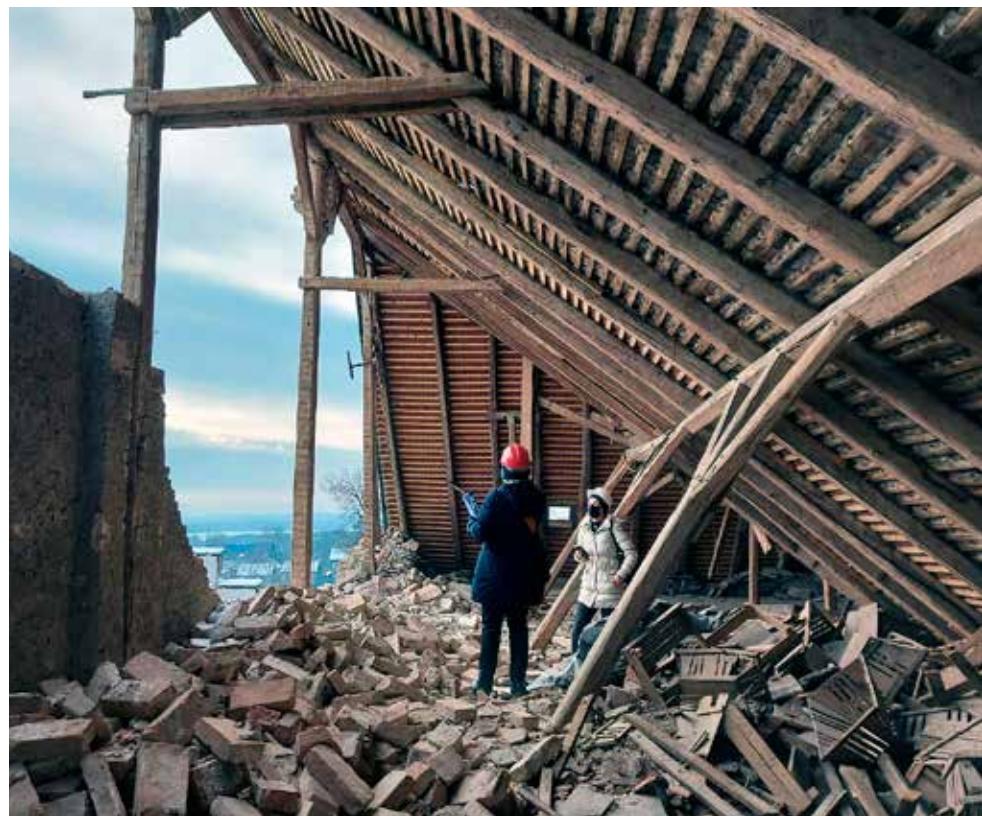
6 Sisak, skladište kuće Muller,
procjena štete (foto: I. Milić
Čakširan, KO SK, 2021.)

Sisak, Muller house depot,
damage assessment (photo:
I. Milić Čakširan, Sisak
Conservation Department, 2021)

Pregledom teških oštećenja nastalih u potresu zabilježeni su razni uzroci njihova nastanka, poput izvorne strukturne slabosti uzrokovane tehnikom građenja i slabom izvedbom, loša rješenja detalja konstrukcije, slabo vezivo, nedovoljne povezanosti spojeva zidova i sl., loša izvedba zabata i dimnjaka, razne povijesne adaptacije, dogradnje, nadogradnje i ostale promjene na pojedinim građevinama koje su narušile mehaničku otpornost zgrade, nekontrolirane i neodgovarajuće lokalne promjene izvedene u novije doba na izvornoj strukturi zgrada, kao što su rušenje unutarnjih zidova, proširivanja otvora, nadogradnje i dogradnje, nestručni popravci i drugo¹² (sl. 6, 7).

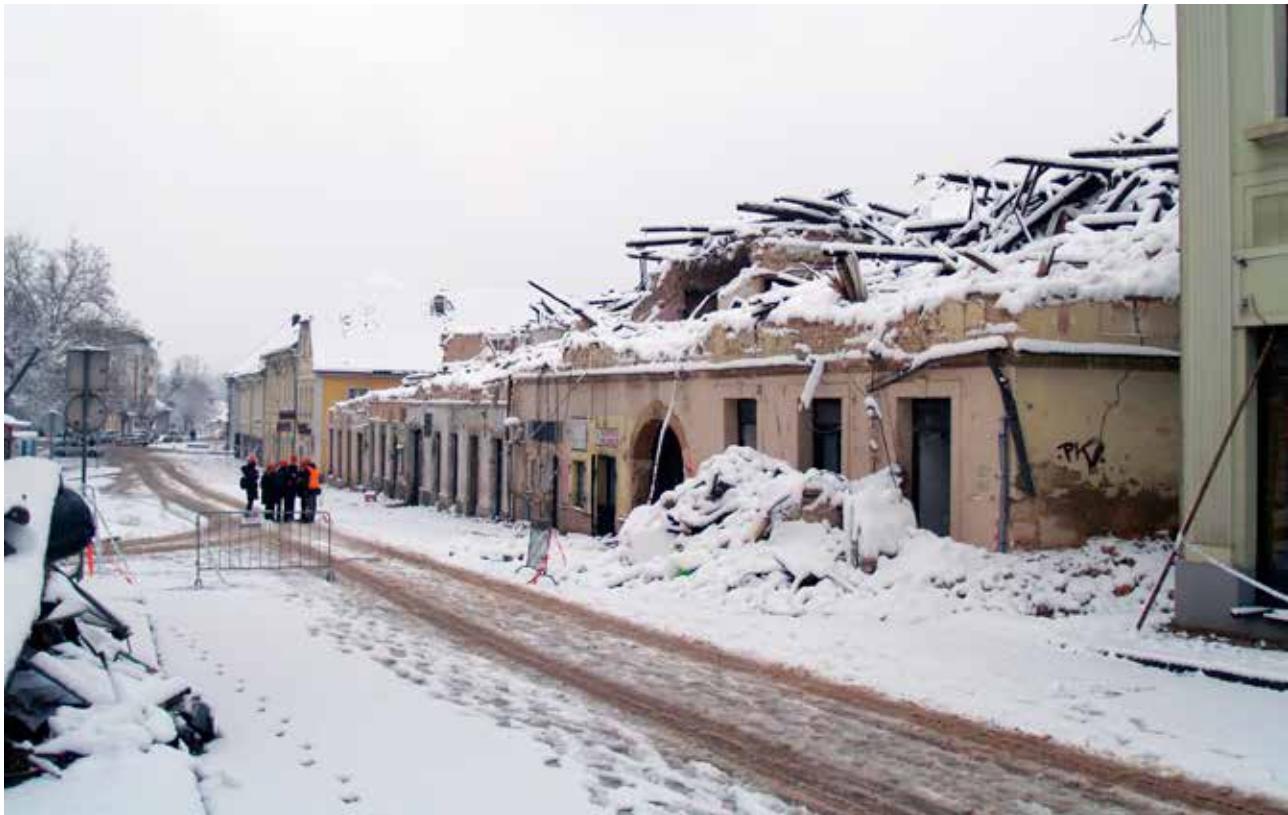
7 Procjena štete na kulturnim dobrima unutar cjeline grada Petrinje (foto: T. Petrinec, MKM, 2021.)

Damage assessment for cultural property in the historic core of Petrinja (photo: T. Petrinec, Ministry of Culture and Media, 2021)

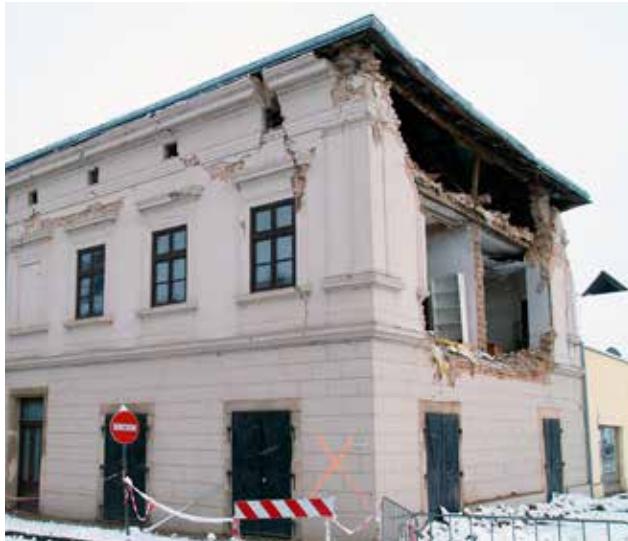
8 Petrinja, V. Nazora 13, stanje nakon potresa (foto: T. Petrinec, MKM, 2021.)

Petrinja, V. Nazor St. 13, post-earthquake condition (photo: T. Petrinec, Ministry of Culture and Media, 2021)

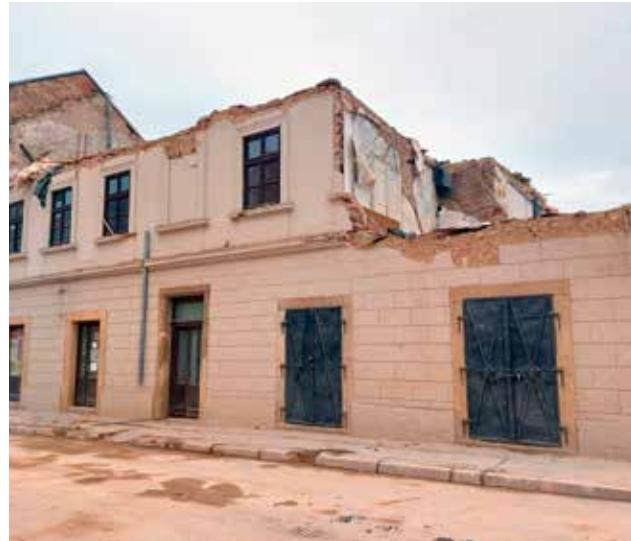
9 Petrinja, V. Nazora 13, provedba mjera zaštite (foto: I. Miletić Čakširan, KO SK, 2021.)

Petrinja, V. Nazor St. 13, implementation of protection measures (photo: I. Miletić Čakširan, Sisak Conservation Department, 2021)

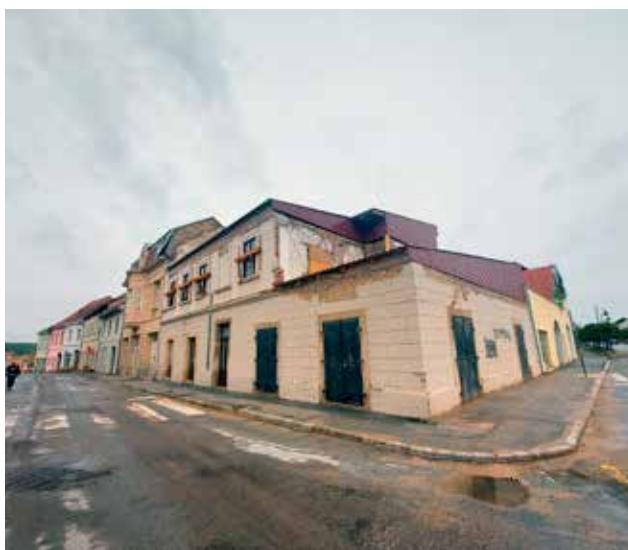
10 Petrinja, V. Nazora 13, provedba mjera zaštite (foto: I. Miletić Čakširan, KO SK, 2021.)

Petrinja, V. Nazor St. 13, implementation of protection measures (photo: I. Miletić Čakširan, Sisak Conservation Department, 2021)

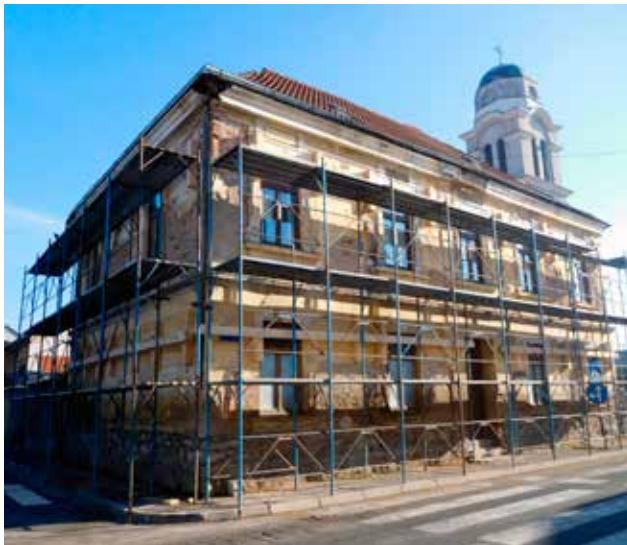
11 Glna, Hrvatska ulica 20, parohijski dom, provedba mjera zaštite (foto: S. Gospodinović, KO SK, 2021.)

Glna, Hrvatska ulica St. 20, parish house, implementation of protection measures (photo S. Gospodinović, Sisak Conservation Department, 2021)

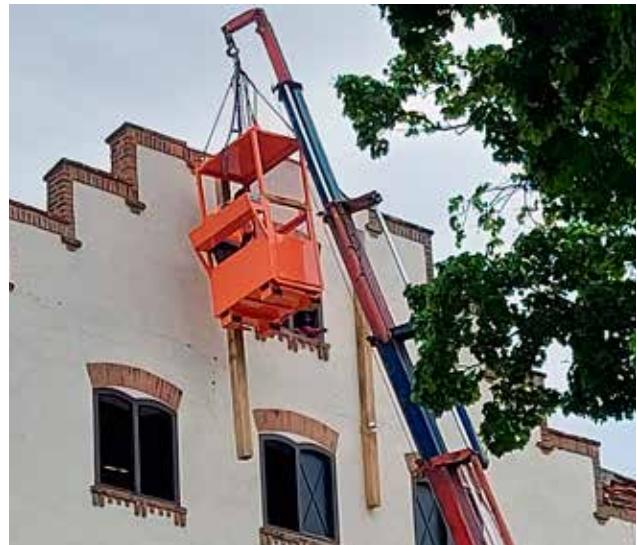
12 Sisak, Holandska kuća, provedba hitnih mjera zaštite (foto: I. Miletić Čakširan, KO SK, 2021.)

Sisak, Dutch House, implementation of protection measures (photo: I. Miletić Čakširan, Sisak Conservation Department, 2021)

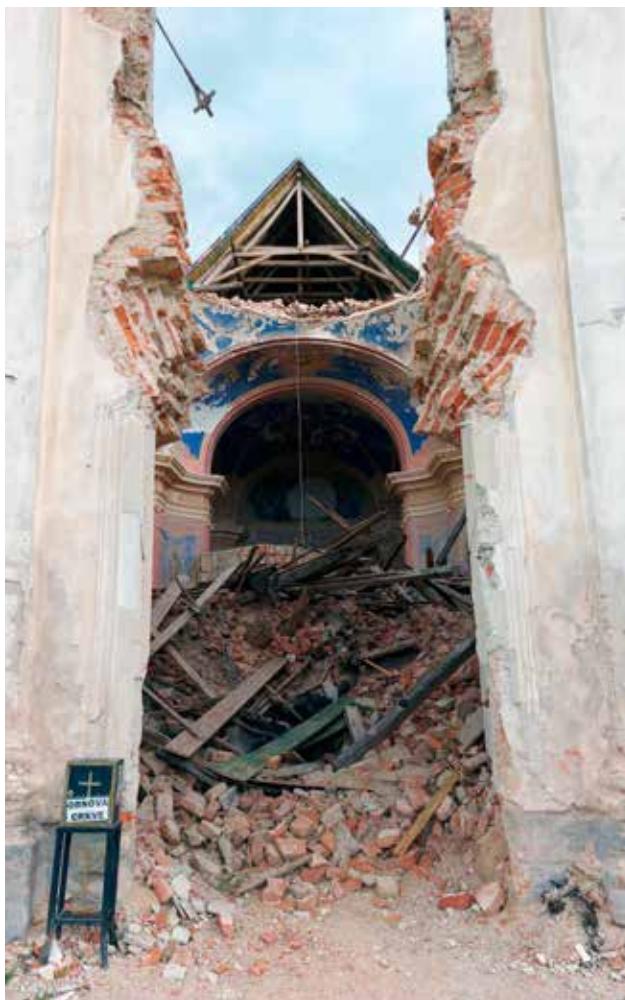
13 Žažina, crkva sv. Nikole i Vida, razina oštećenja (foto: I. Miletić Čakširan, KO SK, 2021.)

Žažina, Church of St. Nicholas and St. Vitus, the extent of damage (photo: I. Miletić Čakširan, Sisak Conservation Department, 2021)

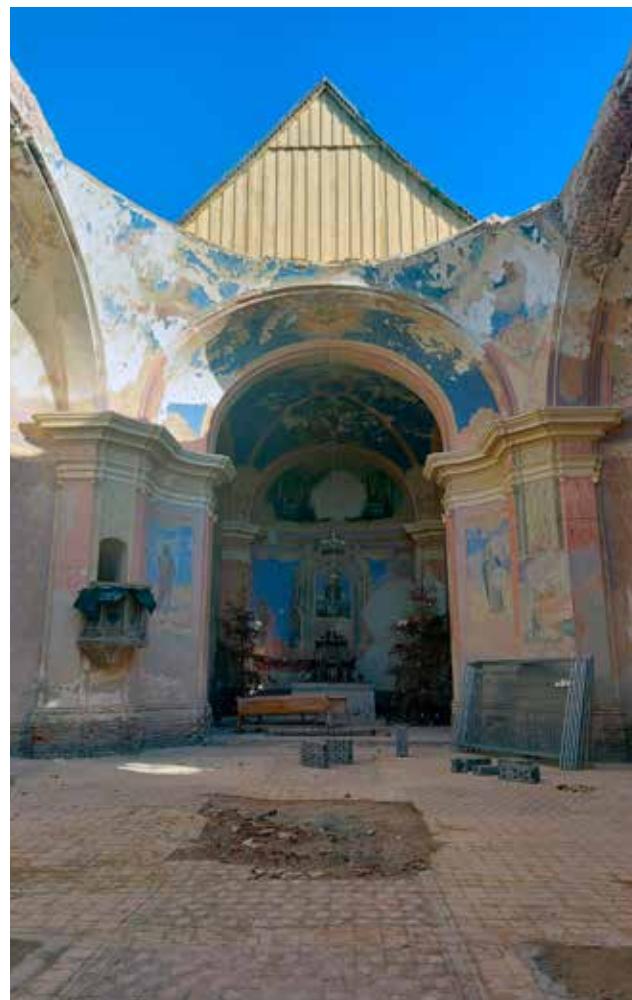
14 Žažina, crkva sv. Nikole i Vida, stanje nakon provedbe raščišćavanja i mjera zaštite (foto: I. Miletić Čakširan, KO SK, 2021.)

Žažina, Church of St. Nicholas and St. Vitus, condition after debris clearing and implementing protection measures (photo: I. Miletić Čakširan, Sisak Conservation Department, 2021)

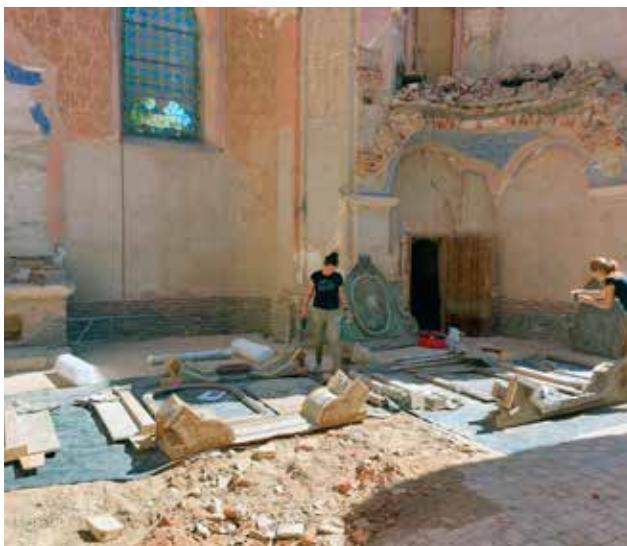
15 Žažina, crkva sv. Nikole i Vida, sortiranje i pohrana nađenih elemenata inventara i same crkve (foto: S. Gospodinović, KO SK, 2021.)

Žažina, Church of St. Nicholas and St. Vitus, sorting and storing found elements of inventory and church building (photo: S. Gospodinović, Sisak Conservation Department, 2021)

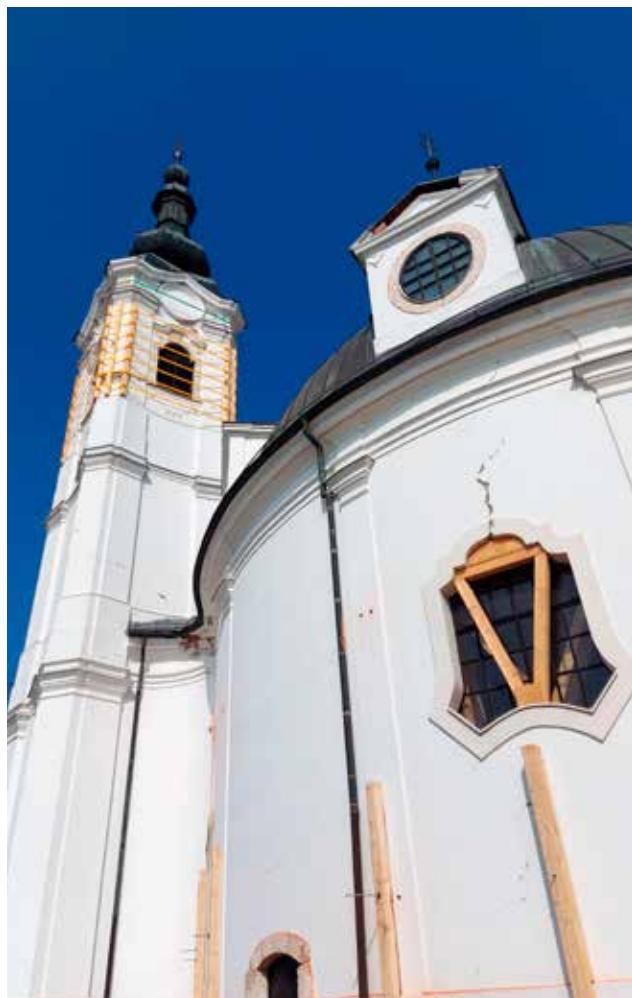
16 Sela, crkva sv. Marije Magdalene, provedba hitnih mjera zaštite (foto: I. Miletić Čakširan, KO SK, 2022.)

Sela, Church of St. Mary Magdalene, implementation of urgent protection measures (photo: I. Miletić Čakširan, Sisak Conservation Department, 2021)

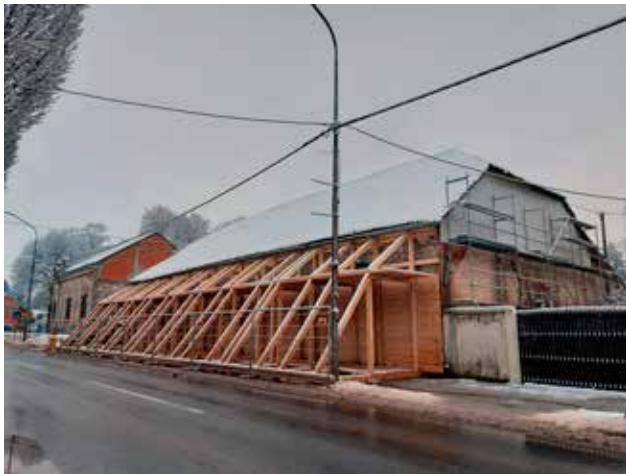
17 Petrinja, provedba mjera zaštite na zgradi M. Gupca 23 (foto: I. Miletić Čakširan, KO SK, 2021.)

Petrinja, implementation of protection measures on the building at M. Gubec St. 23 (photo: I. Miletić Čakširan, Sisak Conservation Department, 2021)

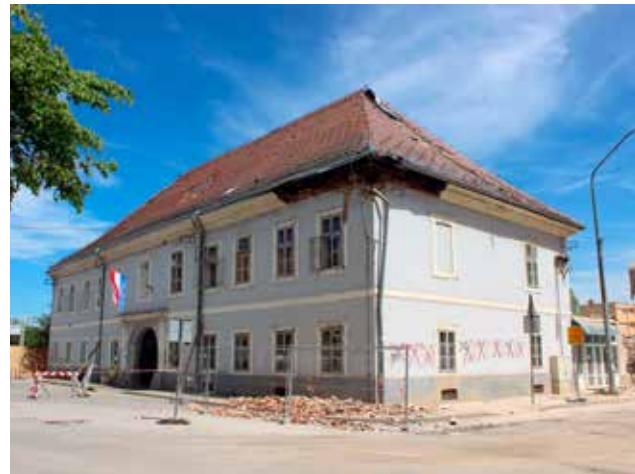
18 Petrinja, zgrada Suda, Trg F. Tuđmana 12 prije sanacije (foto: T. Petrinec, MKM, 2021.)

Petrinja, the courthouse prior to rehabilitation, 12 F. Tuđman Square (photo: T. Petrinec, Ministry of Culture and Media, 2021)

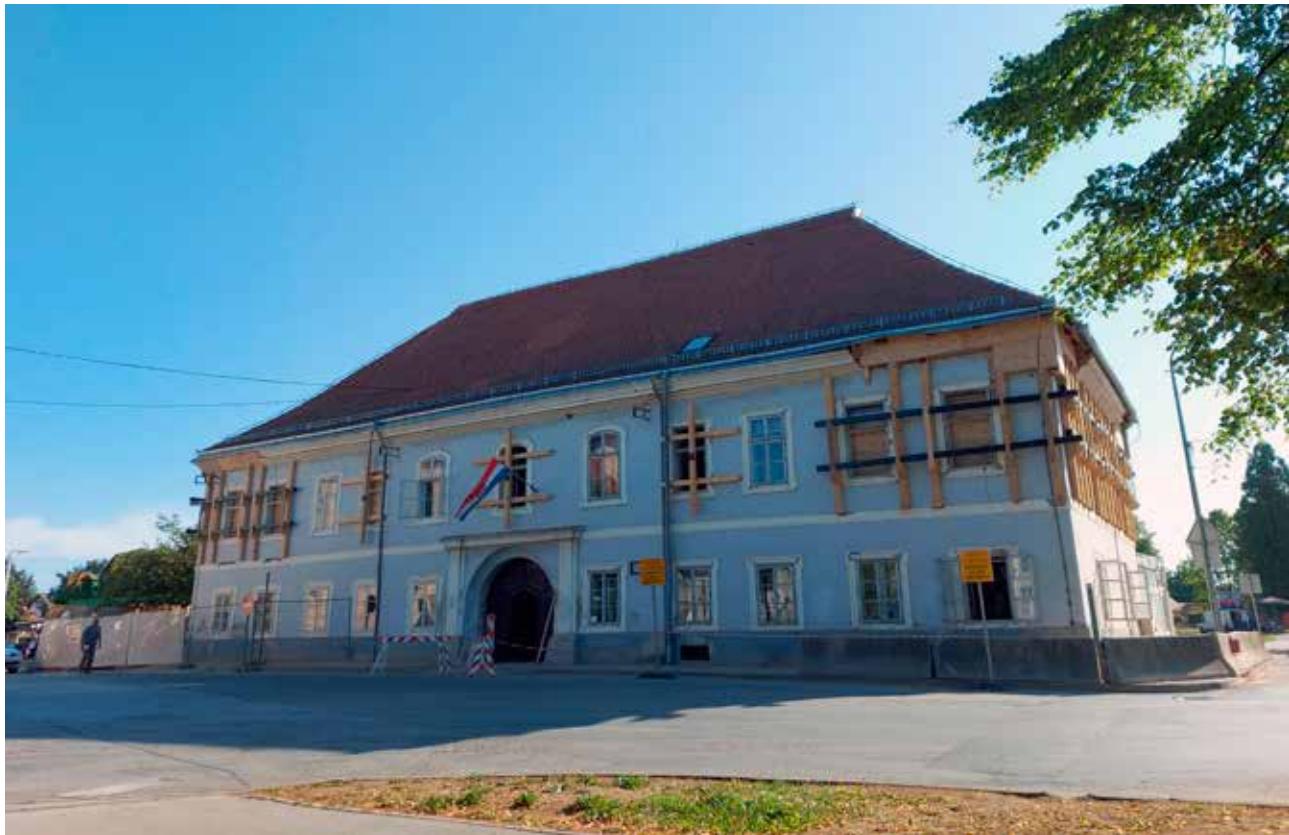
19 Petrinja, provedba mjera zaštite na zgradi Suda, Trg F. Tuđmana 12 (foto: I. Milić Čakširan, KO SK, 2021.)

Petrinja, implementation of protection measure on the courthouse building, 12 F. Tuđman Square (photo: I. Milić Čakširan, Sisak Conservation Department, 2021)

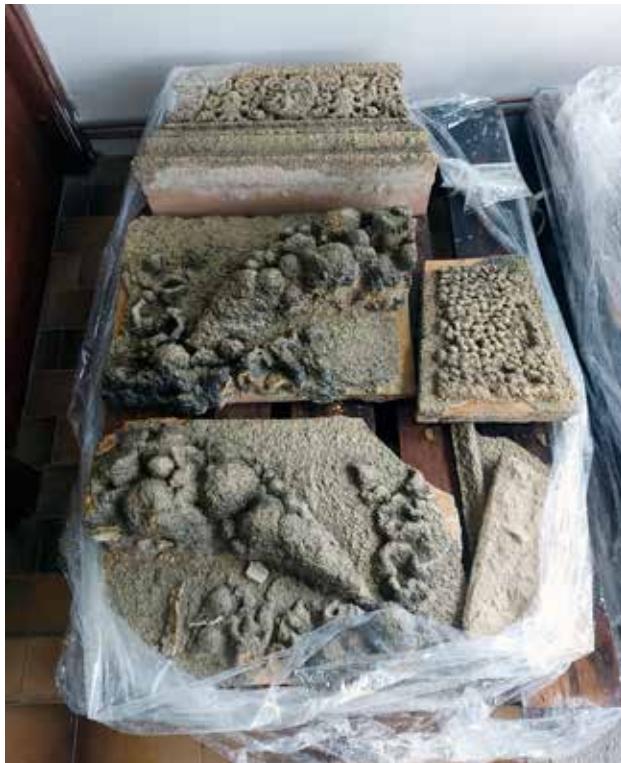
20 Pohrana dekorativnih arhitektonskih elemenata (foto: I. Miletić Čakširan, KO SK, 2021.)

Storage of decorative architectural elements (photo: I. Miletić Čakširan, Sisak Conservation Department, 2021)

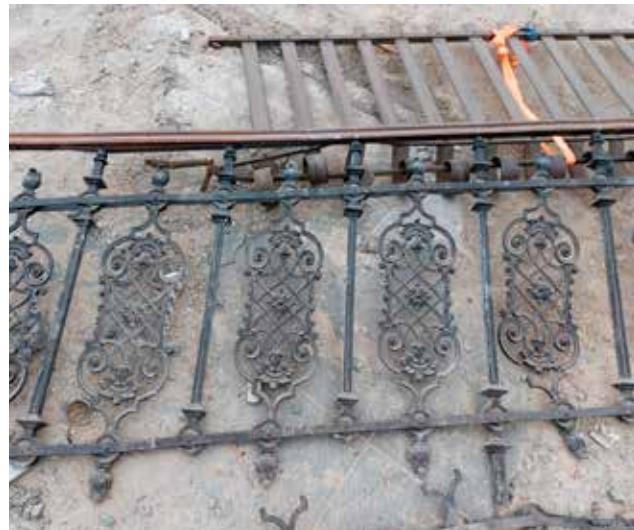
21 Pohrana dekorativnih elemenata zgrada prilikom uklanjanja (foto: I. Miletić Čakširan, KO SK, 2021.)

Storage of decorative building elements during their dismantling
(photo: I. Miletić Čakširan, Sisak Conservation Department, 2021)
