# Istraživanja zagrebačkih gornjogradskih palača

Petar Puhmajer  
Krasanka Majer Jurišić  
Bernarda Ratančić  
Hrvatski restauratorski zavod  
HR – 10000 Zagreb, Ilica 44

UDK: 728.3.025.3/.4(497.521.2)“2019/2022“  
Prethodno priopćenje / Preliminary statement  
Primljeno / Received: 22. 5. 2023.

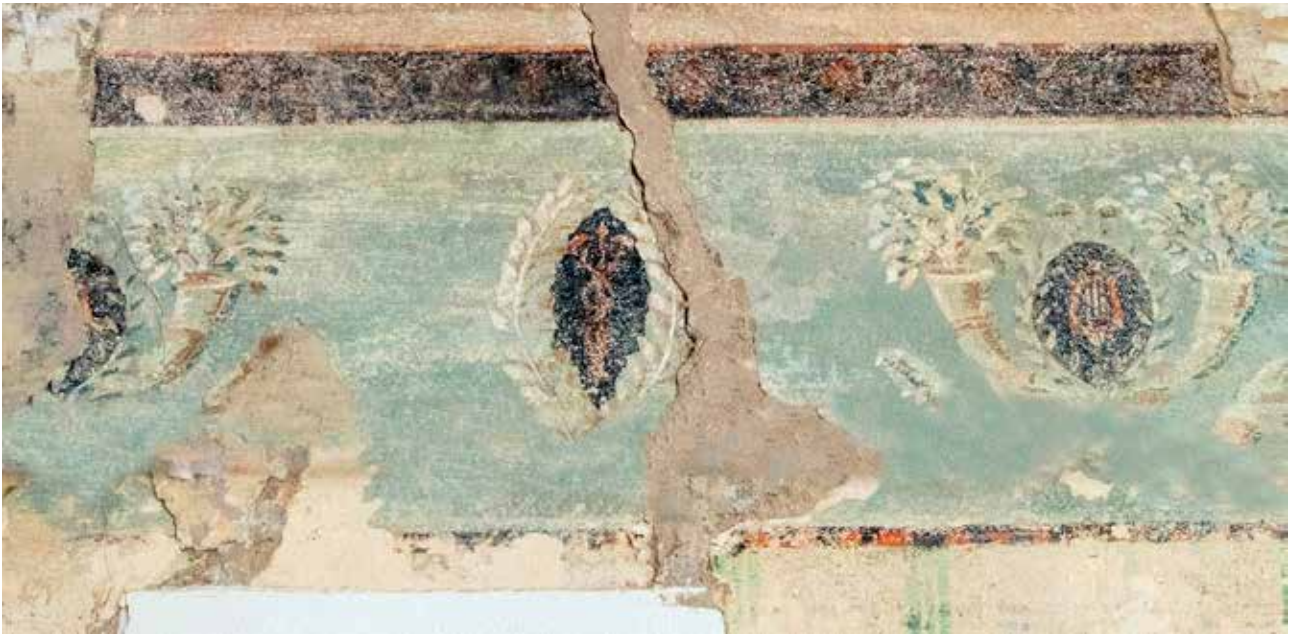
1 Palača Vojković-Oršić-Rauch, zidni oslik pronađen sondom koji prikazuje friz s amblemima (foto: J. Kliska, HRZ, 2021.)  
Vojković-Oršić-Rauch Palace, wall painting depicting frieze with emblems (photo: J. Kliska, Croatian Conservation Institute, 2021)

Nalazi sondiranja građe, naliča i žbuka potvrdili su nastanak palače u drugoj polovini 18. stoljeća na temeljima starijih kuća, dok je izvorni barokni tlocrtni raspored u pravilu zadržan do danas, a naknadne su se promjene odnosile uglavnom na promjenu položaja i formata otvora. Sondiranjem u velikoj dvorani na prvom katu, na sredini južnog i sjevernog zida, pronađene su zazidane niše gdje su se nekad nalazili kamini koje prikazuje Bacchinijev nacrt iz 1780. godine. U jednoj sobi je također pronađen fragmentarno sačuvan, vrijedan kasnobarokni oslik s amblemima (sl. 1).

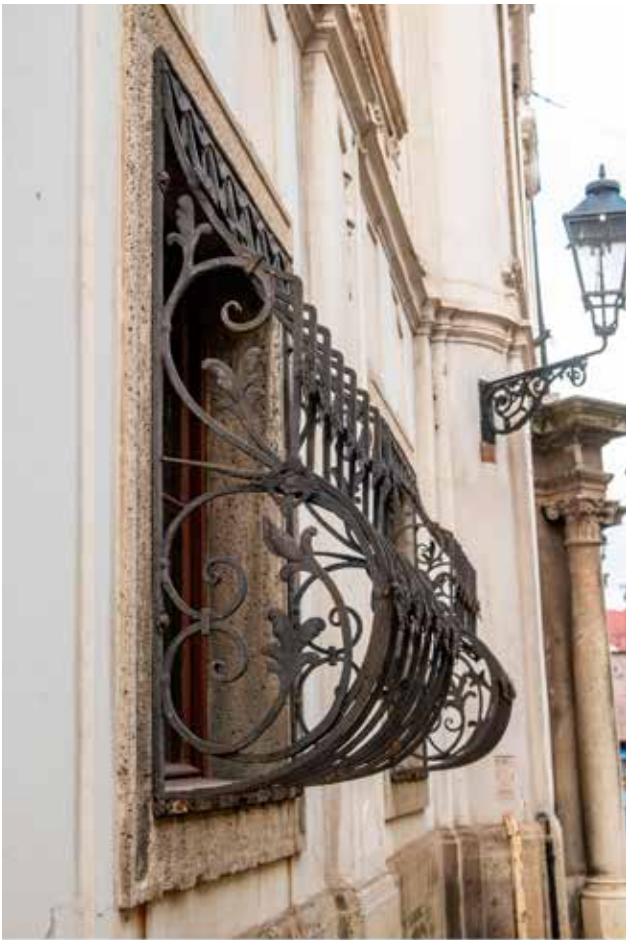
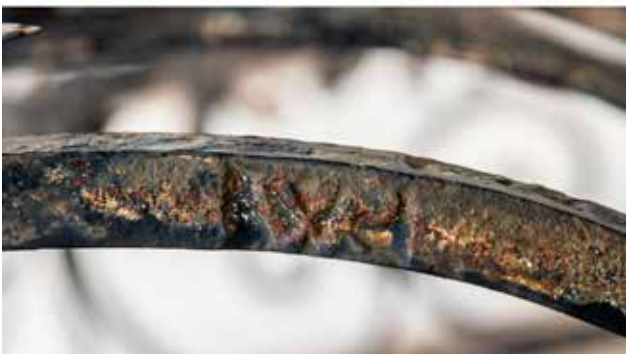
2 a, b. Palača Vojković-Oršić-Rauch, kovana željezna rešetka prozora i punca sa signaturom WR, bečke tvrtke Wagner, na jednoj šipki (foto: J. Kliska, HRZ, 2021.)

Vojković-Oršić-Rauch Palace, wrought-iron grill and WR stamp pertaining to Wagner company from Vienna (photo: J. Kliska, Croatian Conservation Institute, 2021)

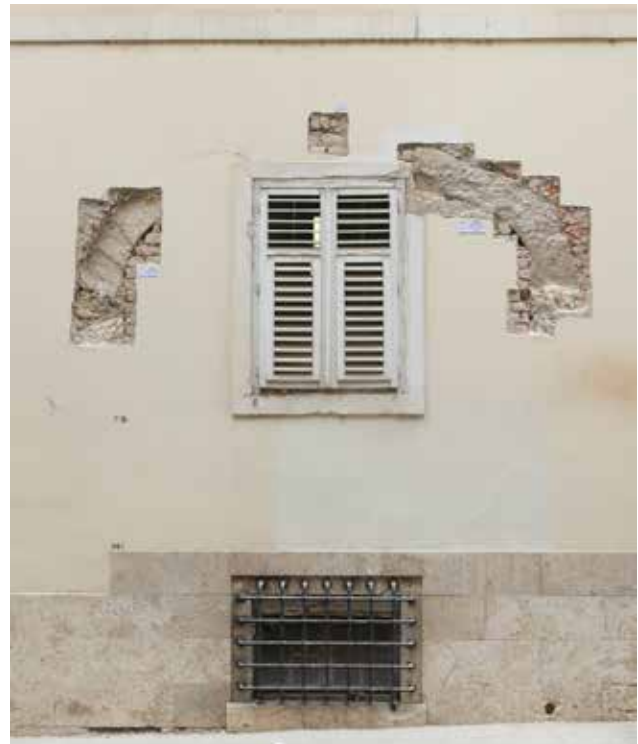
3 Banski dvori, ulično pročelje južnog krila, utvrđeni kameni ulomci zazidanog portala (foto: I. Marinković, HRZ, 2021.)

Banski dvori, south street facade, stone fragments of a walled-up portal (photo: I. Marinković, Croatian Conservation Institute, 2021)

Na povijesnim crtežima Trga sv. Marka mogu se uočiti dva portala na pročelju južne palače: desni koji je i danas u funkciji te lijevi koji se nalazio u drugoj i trećoj osi gledano s juga, gdje su dva prozora. Sondiranje je pokazalo da je ovdje bio slijepi portal, odnosno tek niša s polukružnim zaključkom koja je činila parnjak simetrično smještenom desnom portalu. Štoviše, u unutrašnjosti je upravo na toj poziciji pregradni zid smjeru istok - zapad, koji razdvaja dvije svodene prostorije pa ulaz na tom mjestu ne odgovara rasporedu zidova, koji su na tom mjestu nastali u jednom zahvatu, početkom 19. stoljeća. Južna je palača

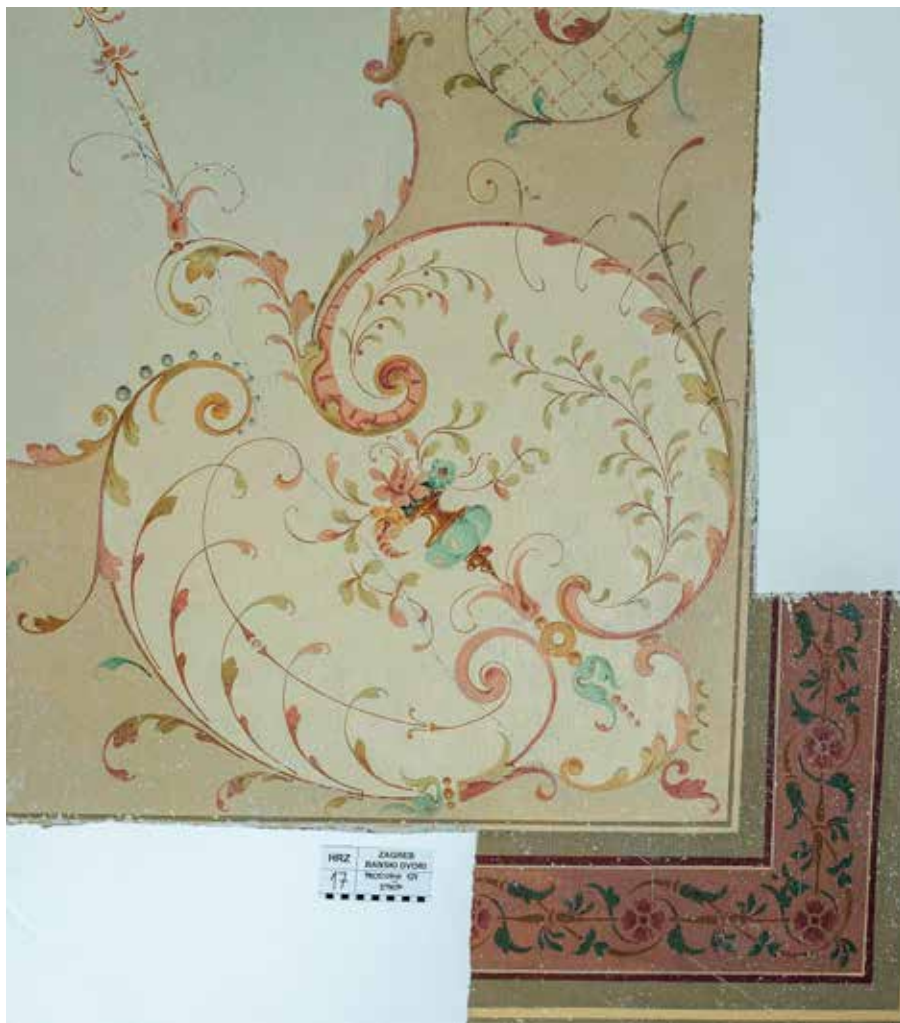
4 Banski dvori, zidni oslik pronađen sandom na stropu tzv. Plavog salona u istočnom krilu sjeverne palače (foto: I. Marinković, HRZ, 2021.)

Banski dvori, wall painting found on the ceiling of the so-called Blue Salon (photo: I. Marinković, Croatian Conservation Institute, 2021)

Vrijedni zidni oslici, uz već dobro poznate vedute otkrivene 2018. godine, pronađeni su i na stropu tzv. Plavog salona (sl. 4), u istočnom krilu sjeverne palače, gdje prikazuju florealne motive i arabeske, a mogu se datirati u 19. ili početak 20. stoljeća. Iako je sondirana većina prostorija u prvom katu, koji je *piano nobile* u obje palače, posebno istočno krilo, u većini slučajeva na zidovima i stropovima

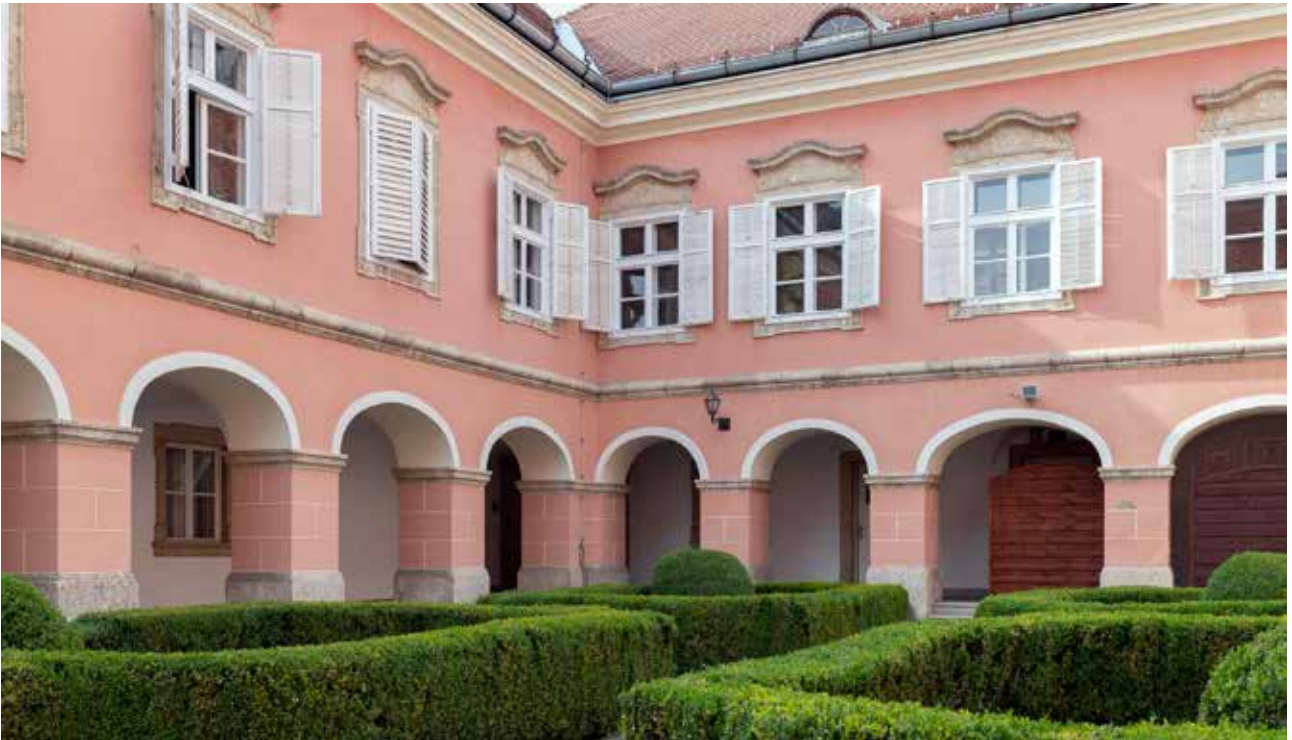
5 Palača Bužan, dvorišna pročelja oblikovana u obnovi 1941.-43. godine (foto: I. Marinković, HRZ, 2021.)

Bužan Palace, courtyard facades designed in 1941-1943 renovaton (photo: I. Marinković, Croatian Conservation Institute, 2021)

S obzirom na rezultate konzervatorskih istraživanja i građevni razvoj zgrade, nametnulo se pitanje kako pristupiti obnovi, odnosno koju građevinsku fazu prezentirati. Radikalni zahvat iz 1941.-43. unio je posve nove prostorne odnose i oblikovanje kakvo dotad nije postojalo. Dokinuti su brojni elementi iz ranijih faza, a posebice one najvažnije, faze 18. stoljeća, otkada potječe i većina zidova. Štoviše, nije bilo moguće utvrditi točan tlocrtni raspored niti izgled pročelja iz 18. stoljeća, izuzev zapadnoga uličnog pročelja koje je zabilježeno na jednoj međuratnoj fotografiji. Fotografije prije tog vremena nisu pronađene, a velika je vjerojatnost da je zgrada bila rijetko fotografirana s obzirom na vojnu namjenu. Tako se u prijedlozima obnove iznesenima u konzervatorskom elaboratu odlučilo zadržati zatečeno oblikovanje, tek uz manje korekcije uklanjanja naknadnih pregradnih zidova. Uz sanaciju konstrukcije i nužne popravke podova, predloženo je čuvanje oblikovnih elemenata iz četrdesetih godina 20. stoljeća.<sup>28</sup>

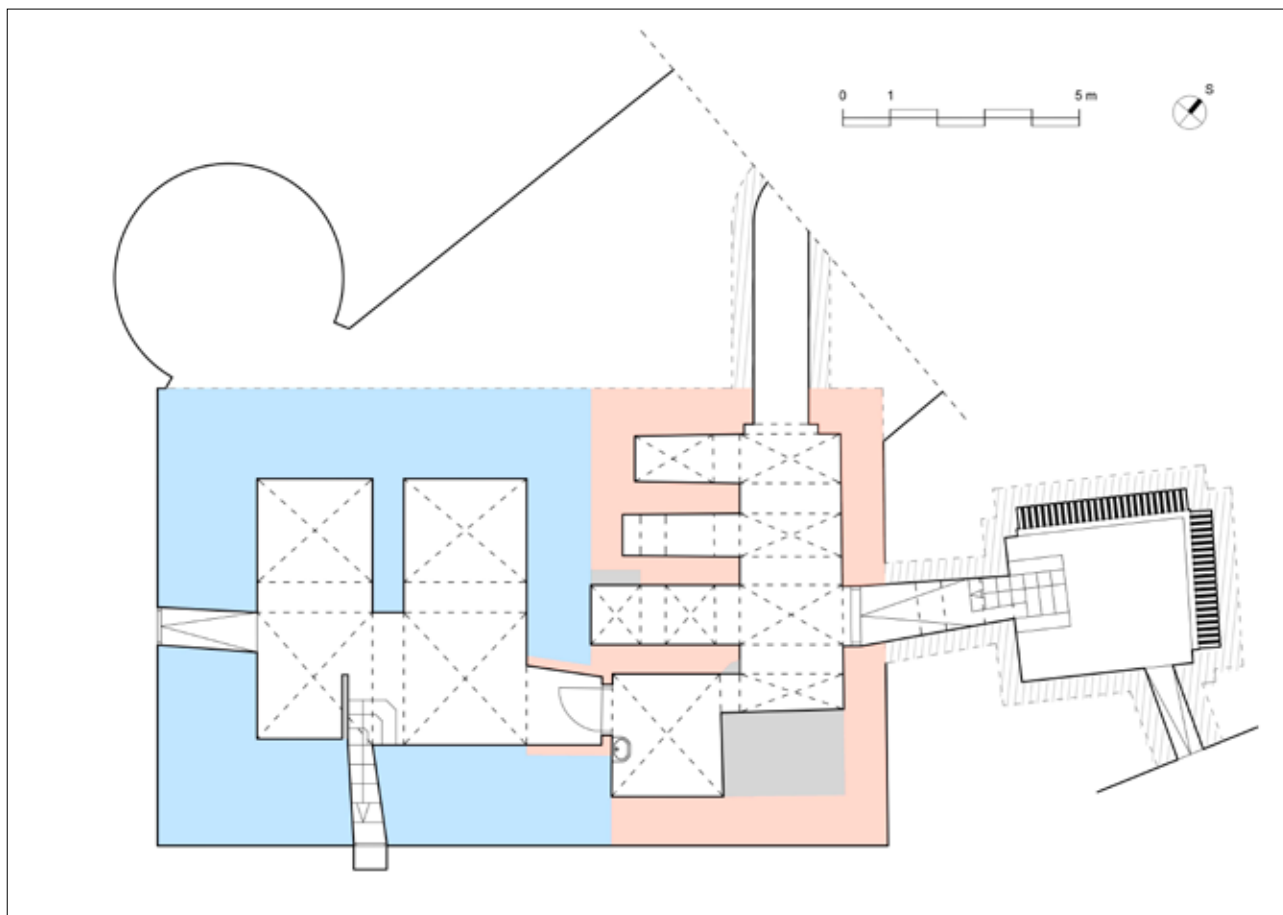
6 Palača Pongratz, utvrđene strukture srednjovjekovne kule (označene plavo) u južnom krilu palače (izradili: B. Ratančić, T. Prpić, HRZ, 2022.)  
Pongratz Palace, structures of the medieval tower found in the palace's south wing (marked blue) (design: B. Ratančić, T. Prpić, Croatian Conservation Institute, 2022)

Istraživanjima je utvrđena geneza kuće te opseg sačuvanosti elemenata pojedinih faza.<sup>34</sup> Građevinskim sondama utvrđeni su dijelovi najstarijih građevnih struktura, odnosno nekadašnje Mesničke kule i gradskog bedema uz nju, s točnim definiranjem gabarita kule (sl. 6). Potvrđene su

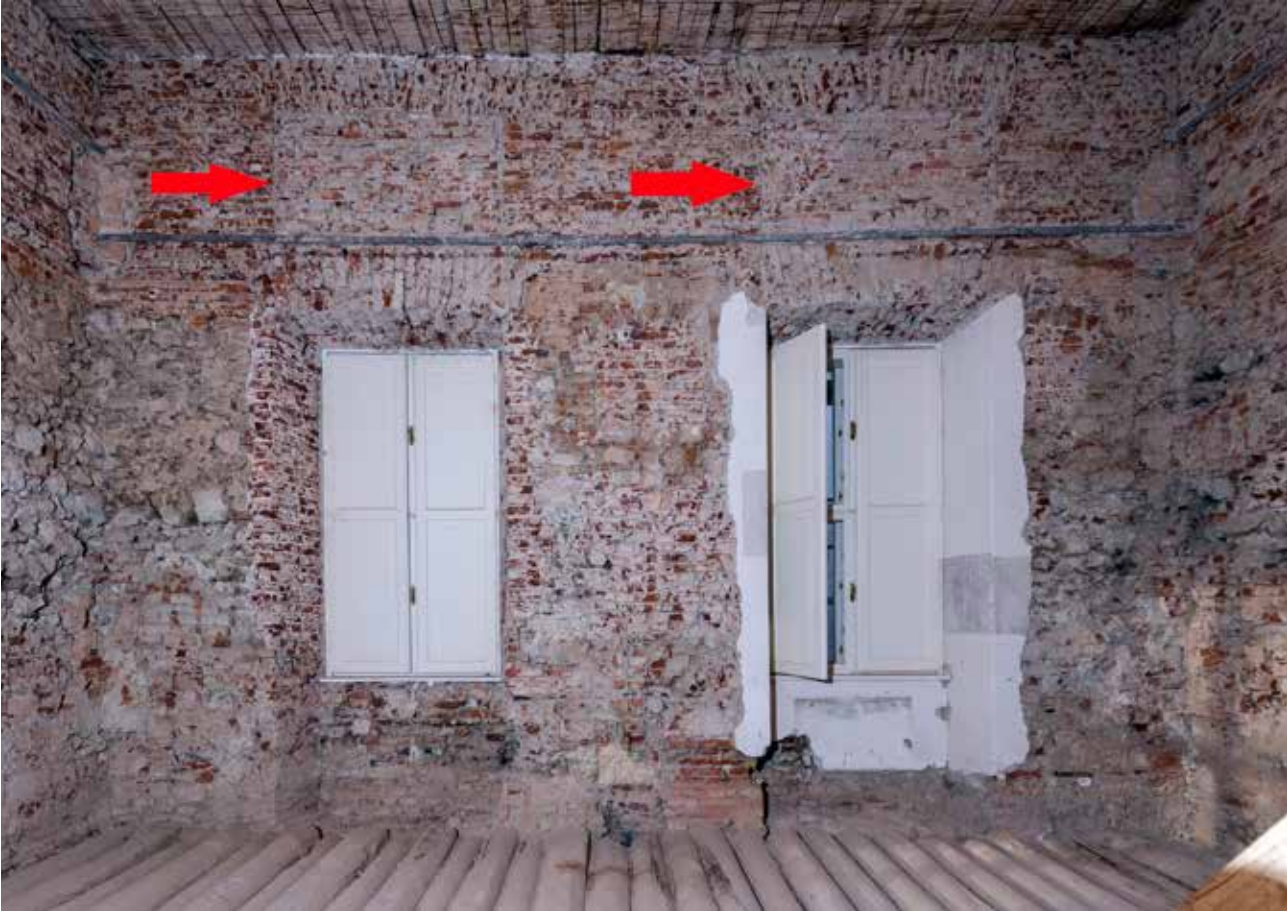
7 Palača Pongratz, središnja prostorija drugog kata u „kuli“ nakon obijanja žbuke, vidljivi manji zaidani prozori iznad postojećih (foto: G. Tomljenović, HRZ, 2023.)

Pongratz Palace, a second-floor room in the „tower“ after the removal of plaster, small rectangular windows walled up above the existing windows (photo: G. Tomljenović, Croatian Conservation Institute, 2023)

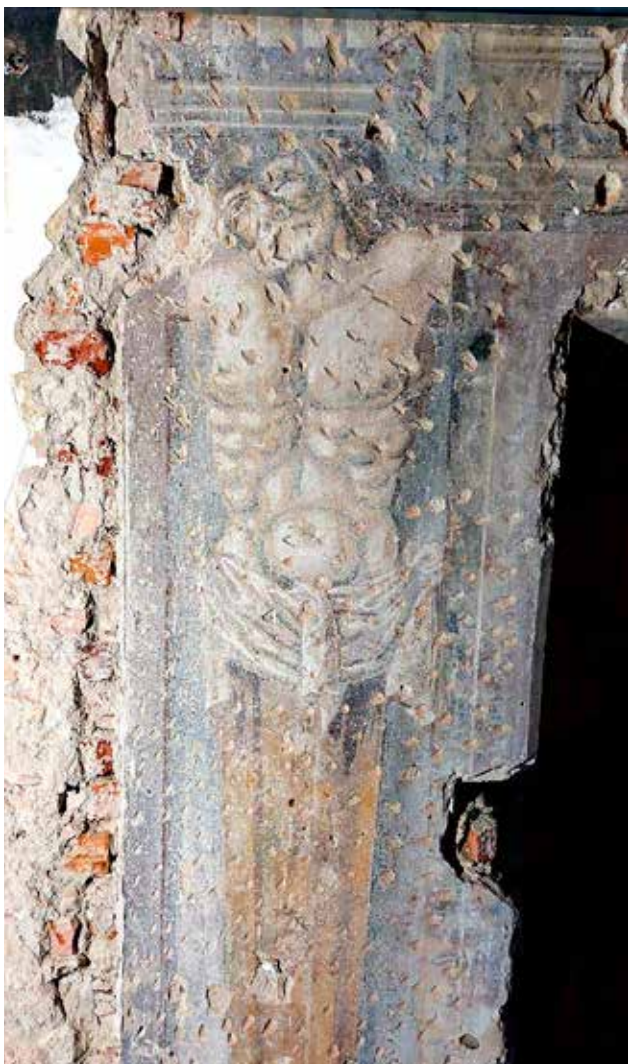
8 Palača Amadeo, zidni oslik nekadašnje kazališne dvorane, lik atlanta (foto: N. Maksimović, 2021.)

Amadeo Palace, wall painting of the former theater hall, female figure in a medallion (photo: N. Maksimović, 2021)

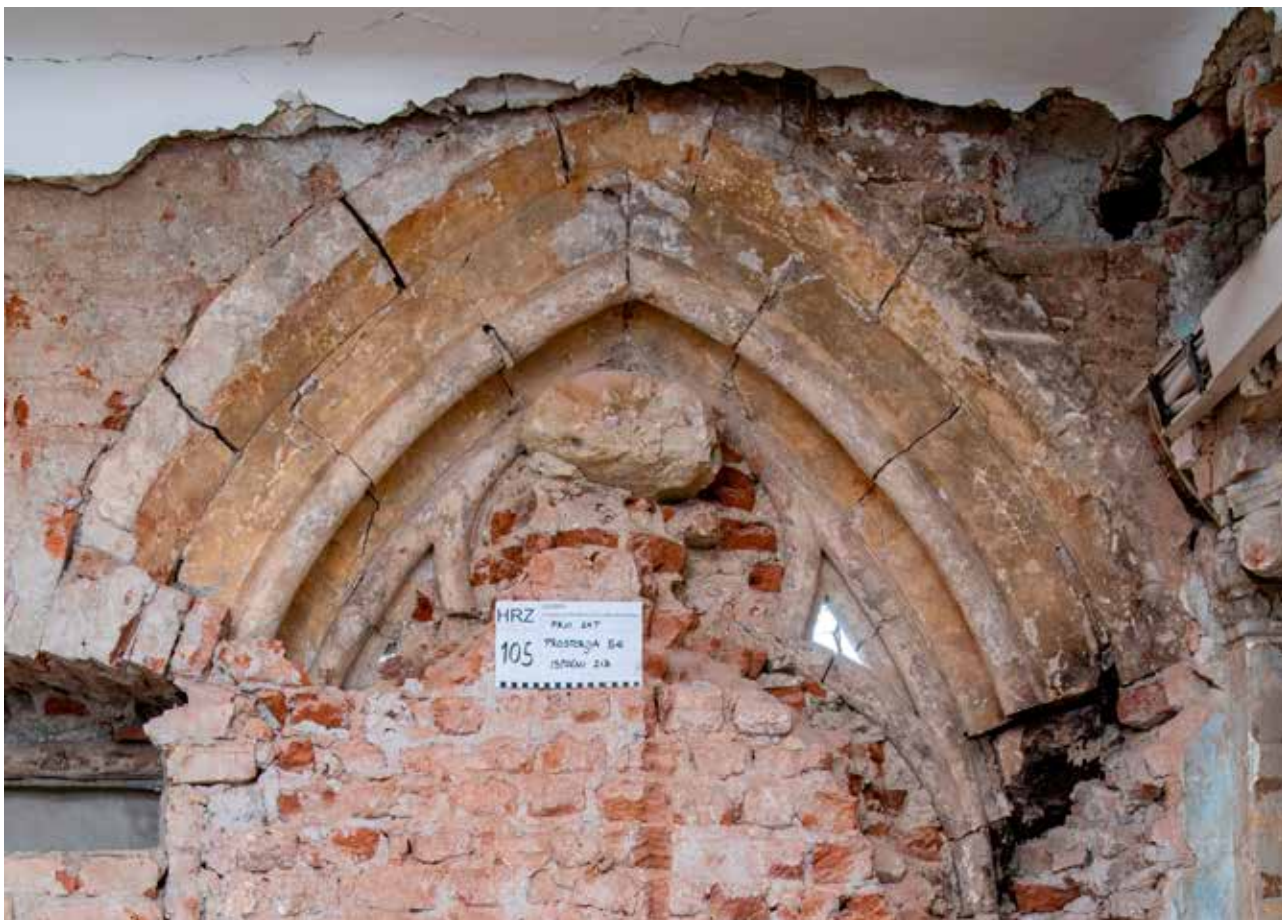
10 Zgrada na Griču 3, srednjovjekovni prozor u istočnom vanjskom zidu (foto: J. Kliska, HRZ, 2020.)

Grič 3 building, medieval window in the eastern outer wall (photo: J. Kliska, Croatian Conservation Institute, 2020)

palače pronađeni su kameni elementi zazidanog gotičkog prozora (sl. 10), koji je dijelom bio prezentiran i na pročelju, te tragovi svodnih rebara koji ukazuju na izvornu visinu gotičke kapele.<sup>46</sup>

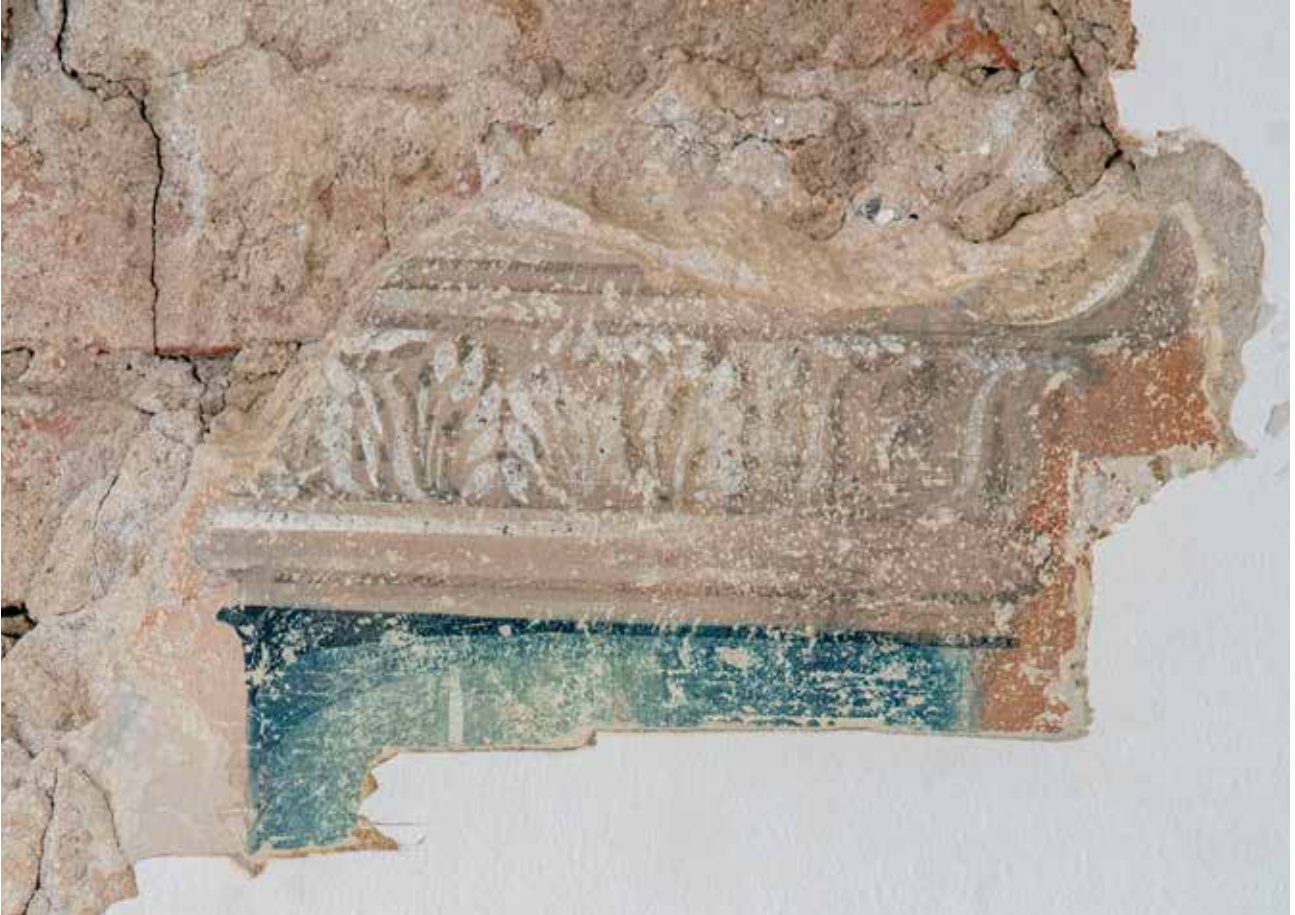
11 Zgrada na Griču 3, zidni oslik pronađen sondom u središnjem salonu s iluzionističkim prikazom arhitekture, detalj kapitela stupa (foto: J. Kliska, HRZ, 2020.)

Grič 3 building, a trompe l'oeil wall painting found in the former main salon, column capital detail (photo: J. Kliska, Croatian Conservation Institute, 2020)

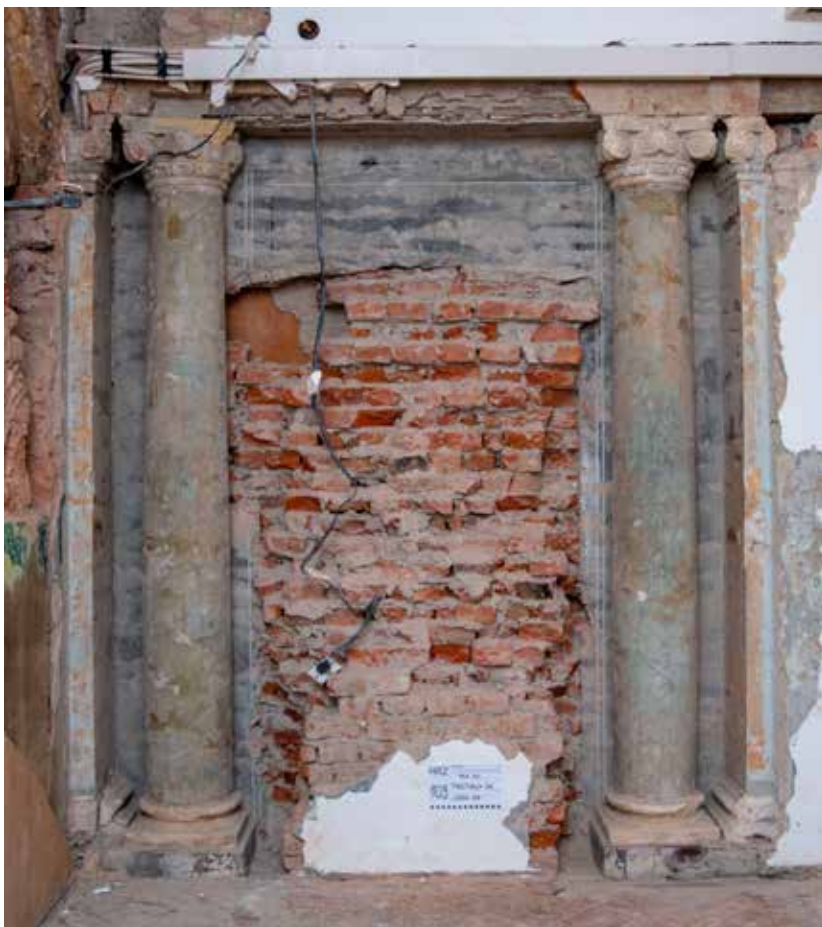
12 Zgrada na Griču 3, stupovi od štuko-mramora pronađeni sondom u zidu jedne sobe (foto: J. Kliska, HRZ, 2020.)

Grič 3 building, stucco-marble columns found in a wall (photo: J. Kliska, Croatian Conservation Institute, 2020)

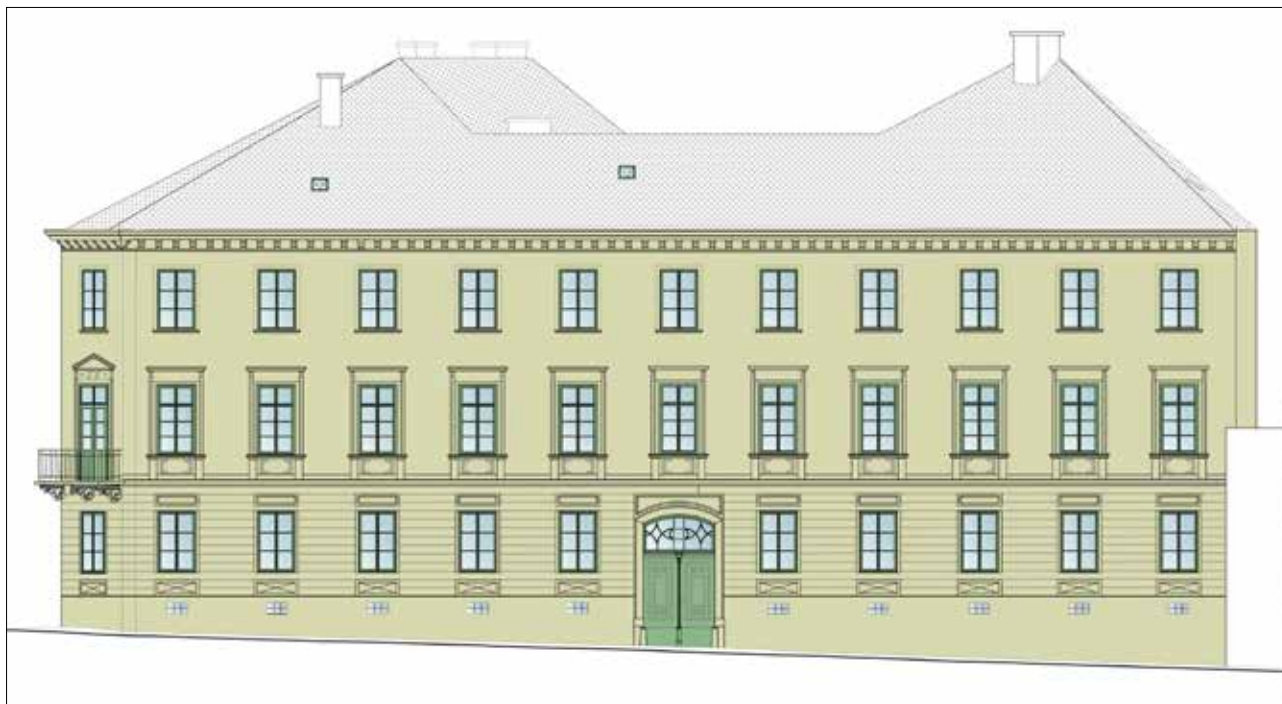
13 Kuća Lovrenčić, sjeverno pročelje, prijedlog prezentacije s rekonstrukcijom izvornoga zelenog obojenja (izradili: P. Puhmajer, I. Popović, HRZ, 2020.)

Lovrenčić House, north facade, presentation proposal with the original green colouring (drawing by: P. Puhmajer, I. Popović, Croatian Conservation Institute, 2020)

Prijedlogom prezentacije u konzervatorskom elaboratu željelo se zadržati prostorni raspored kakav je i danas, uz minimalne korekcije radi bolje funkcionalnosti prostora, poput uspostave mogućnosti kružnog kretanja na svakoj etaži. Predloženo je očuvanje kaljevih peći i povijesne stolarije iz 19. stoljeća, a ostavljena je mogućnost parcijalne prezentacije zidnih oslika,<sup>57</sup> s obzirom da bi njihovo kompletno otkrivanje bilo financijski i logistički prezahtjevno u odnosu na njihovu vrijednost.

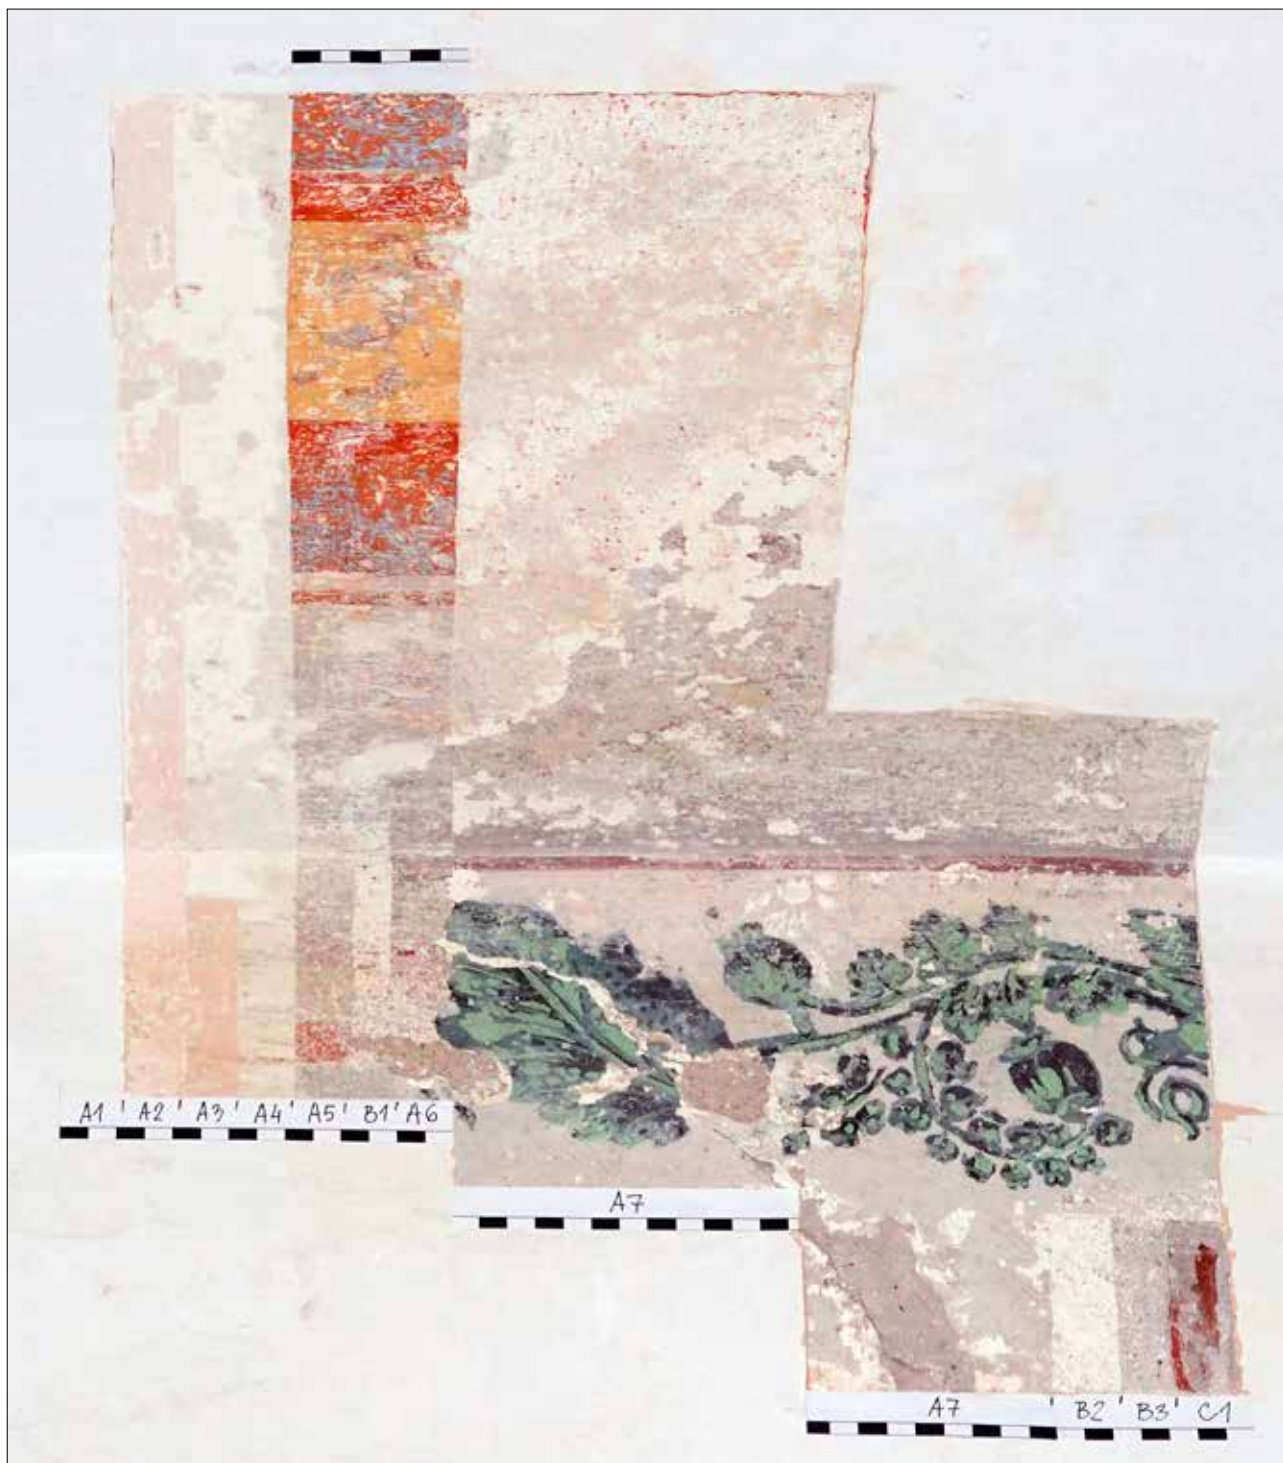
14 Palača Odjela za bogoštovlje i nastavu, zidni oslik u ulaznom prostoru pronađen sondiranjem (foto: A. Filip, HRZ, 2022.)

Palace of the former Department of Religious Affairs and Education, decorative wall painting found by probing in the entrance hall (photo: A. Filip, Croatian Conservation Institute, 2022)

pronađeni su i u ulaznom prostoru te na stubištu (sl. 14). Na temelju rezultata istraživanja predloženi su potrebni radovi i dane smjernice za obnovu, s posebnim naglaskom na interijere reprezentativnih prostorija, kako bi se u njima maksimalno sačuvalo povijesno oblikovanje i oprema.<sup>62</sup>
