Kapela Presvetog Trojstva u Slatini Pokupskoj – povijest izgradnje, posljedice potresa 2020. godine i prijedlog obnove

Ivana Tomas
 Sveučilište u Zagrebu
 Filozofski fakultet
 Odsjek za povijest umjetnosti
 HR – 10000 Zagreb, Ivana Lučića 3

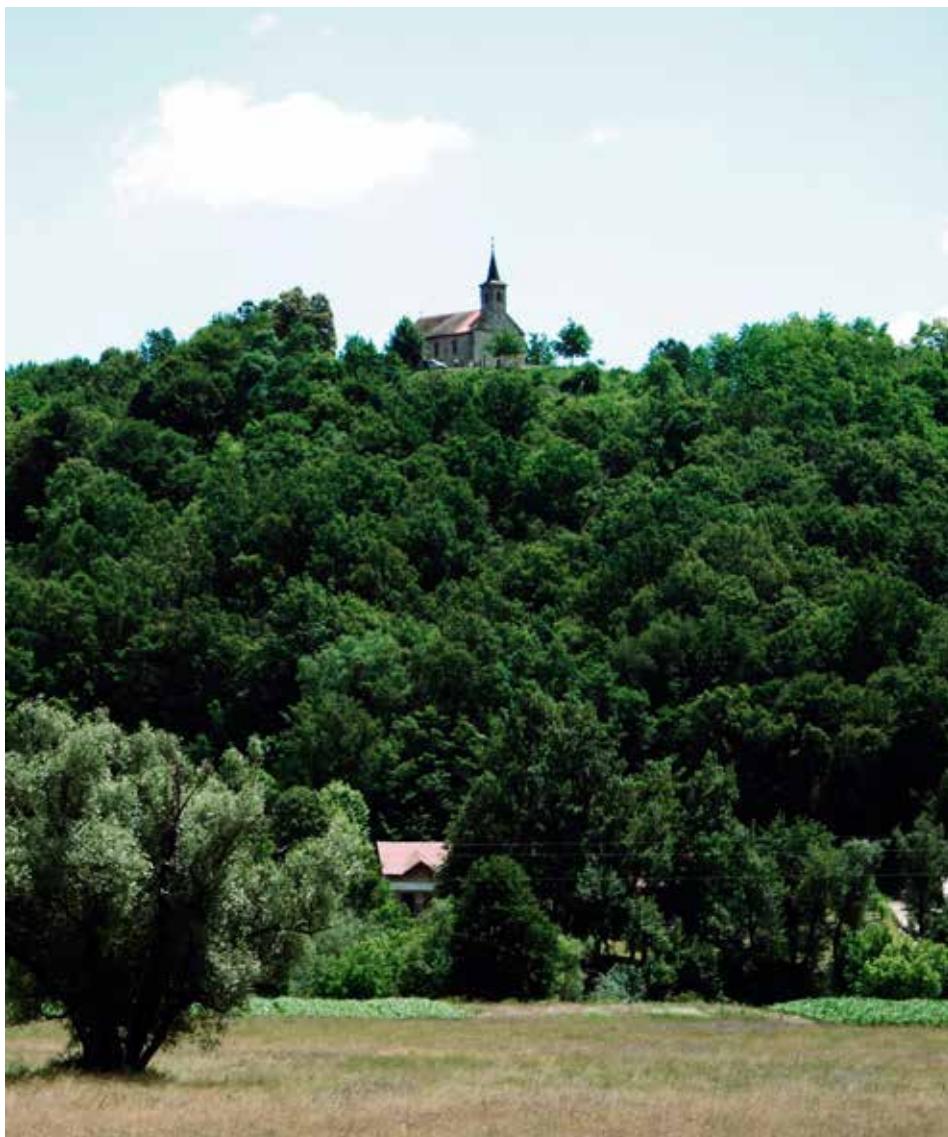
1 Kapela Presvetog Trojstva,
pogled iz Pokupske, 2017.
(https://archive.org/details/kapela_presvetog_trojstvaslatinapokupska_11.6.2017)

Kapela Presvetog Trojstva, s izvanrednim smještajem na prostranoj zaravni brda (kota 199 m), koje se uzdiže neposredno uz južnu obalu Kupe, zapadno od naselja Slatina Pokupska, predstavljala je dominantu i vizualni reper tog prostora (sl. 1). S te pozicije pruža se široki pogled na srednje Pokuplje, a posebice na Pokupsko i donji tok rijeke Kupe koja protječe u podnožju uzvišenja. Strateški povoljna lokacija koja omogućava kontrolu prijelaza rijeke, kao i šireg

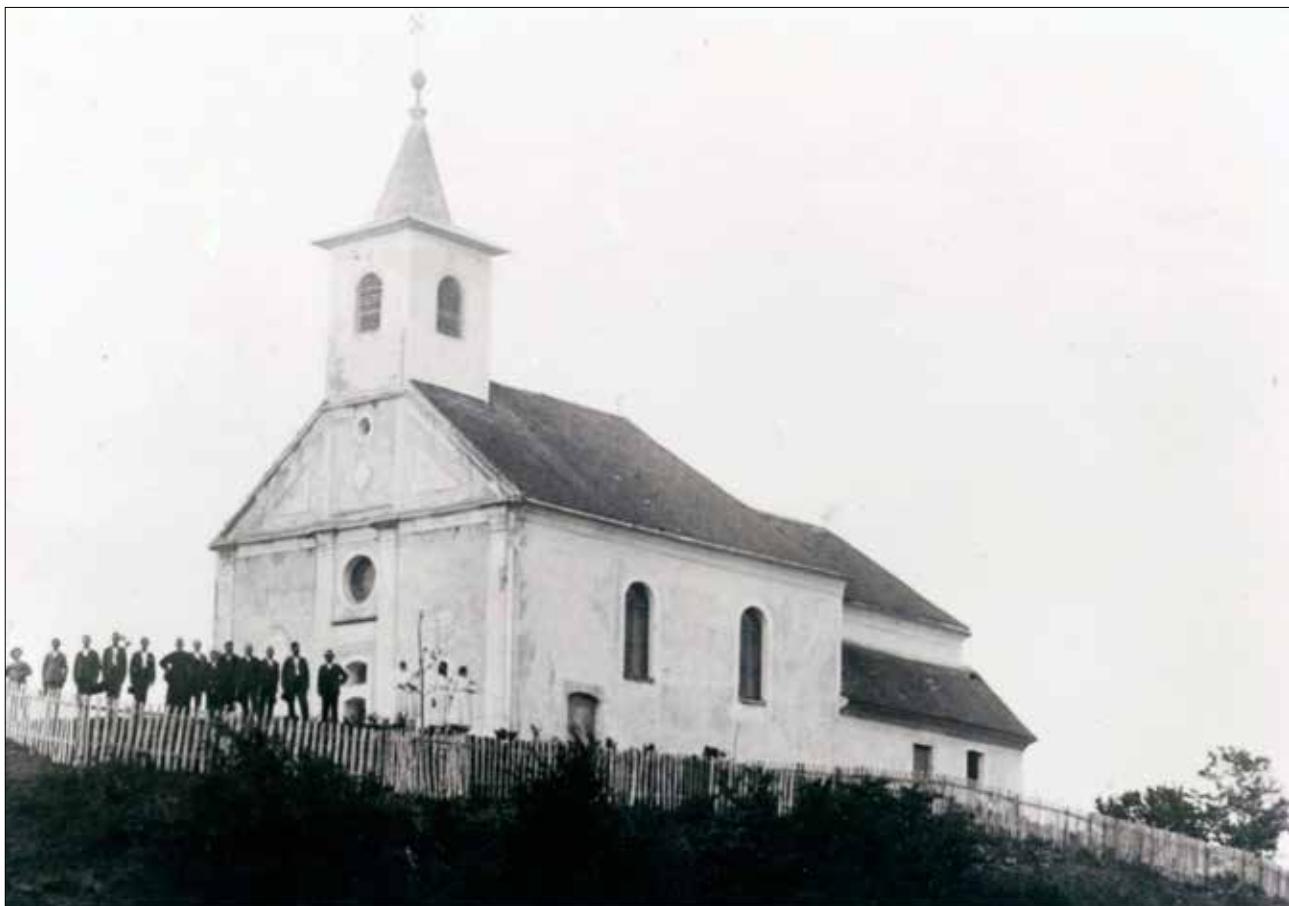
2 Kapela Presvetog Trojstva, 1934. (foto: Spomenica župe Bučica, 1934.)
Chapel of the Holy Trinity, 1934 (photo: Bučica Parish Memorial, 1934)

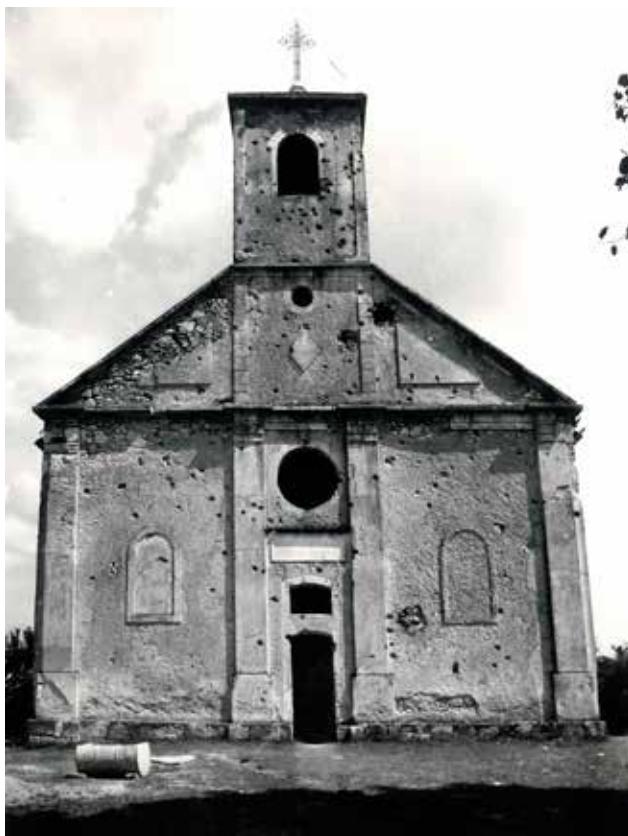
3 Kapela Presvetog Trojstva, zapadno pročelje, 1977. (foto: I. Nikolić, Konzervatorski odjel Zagreb, dalje- KO ZG, inv. br. 26708)
Chapel of the Holy Trinity, west façade, 1977 (photo: I. Nikolić, Conservation Department Zagreb, inv. no. 26708)

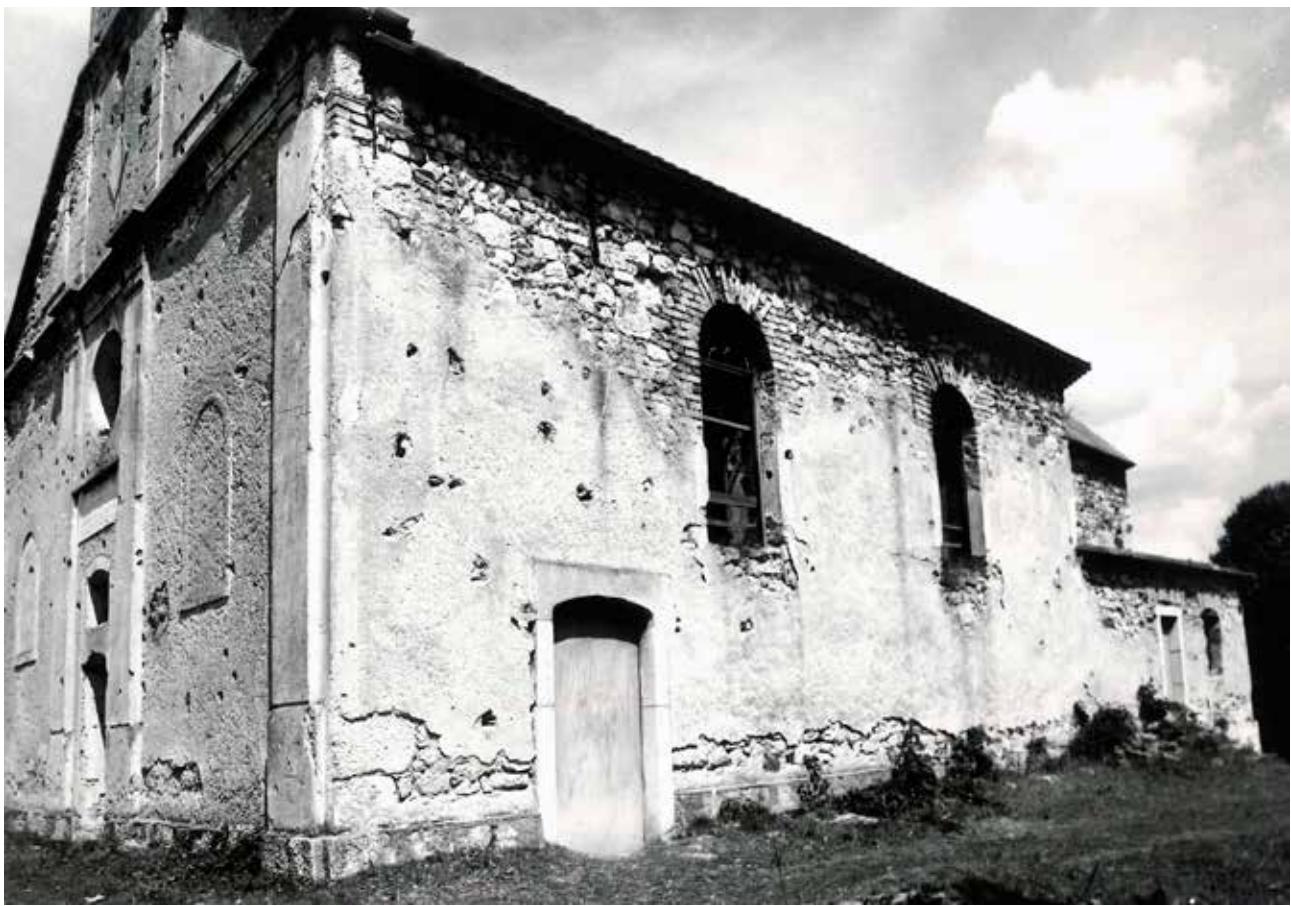
4 Kapela Presvetog Trojstva, jugozapadna strana, 1977. (foto: I. Nikolić, KO ZG, inv. br. 26709)

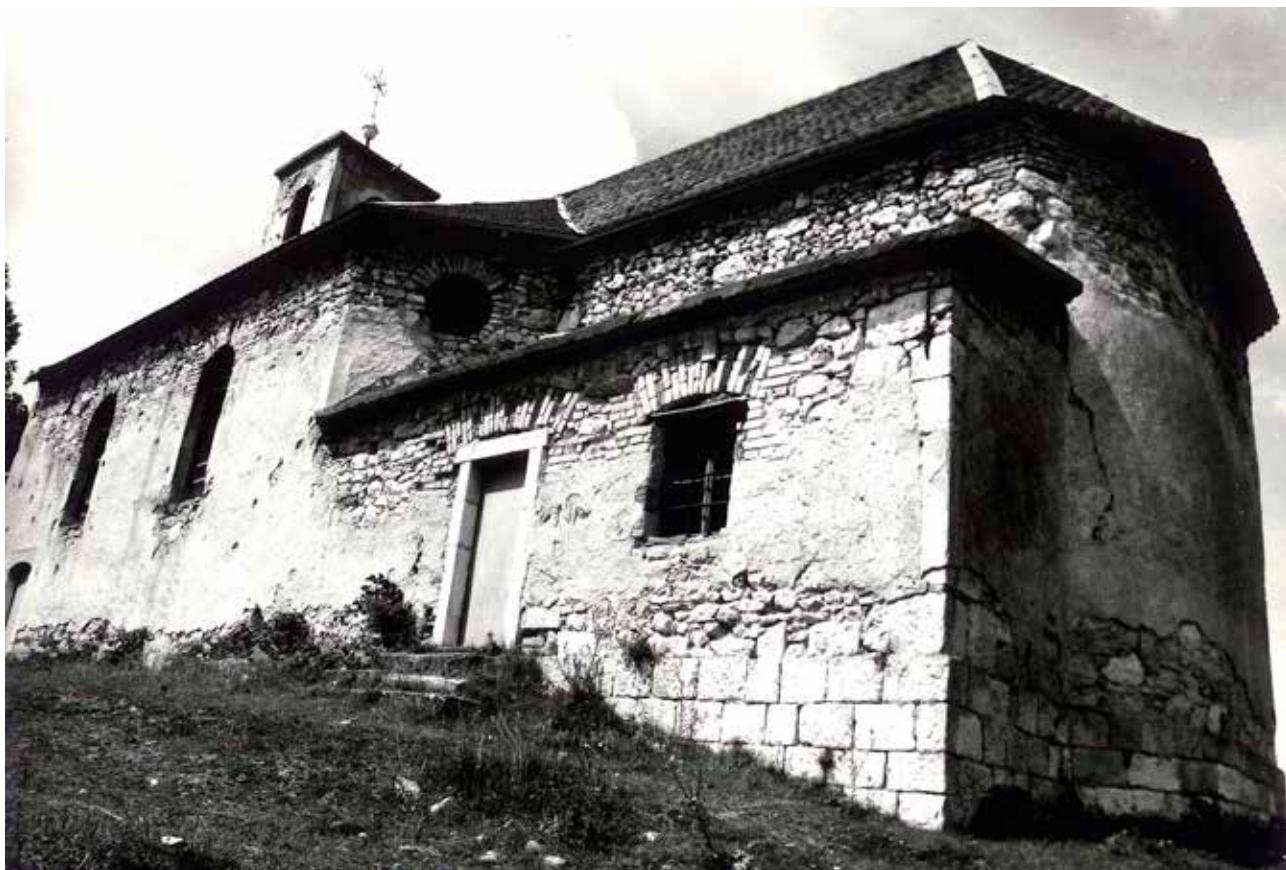
5 Kapela Presvetog Trojstva, jugoistočna strana, 1977. (foto: I. Nikolić, KO ZG, inv. br. 26710)

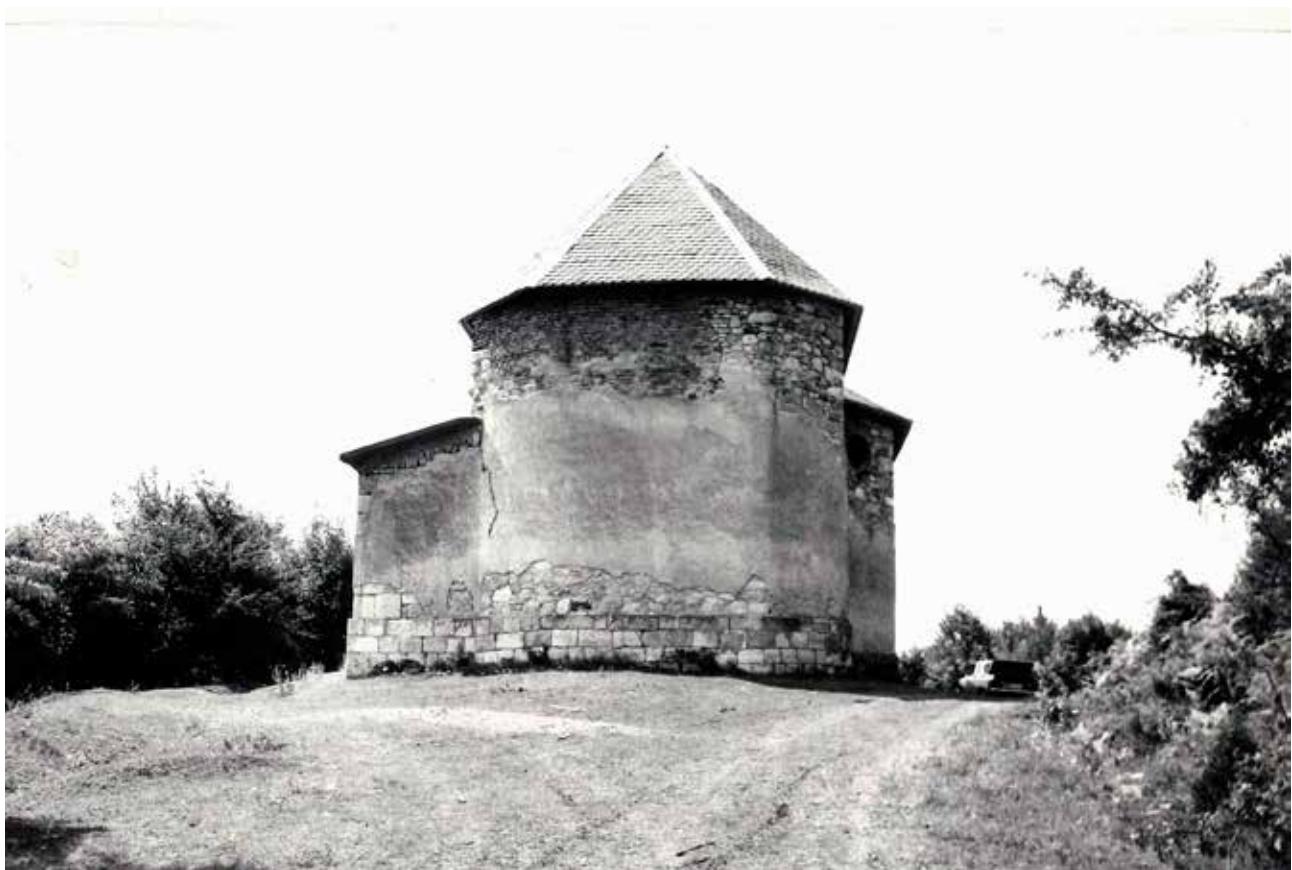
6 Kapela Presvetog Trojstva, istočna strana, 1977. (foto: I. Nikolić, KO ZG, inv. br. 26708)

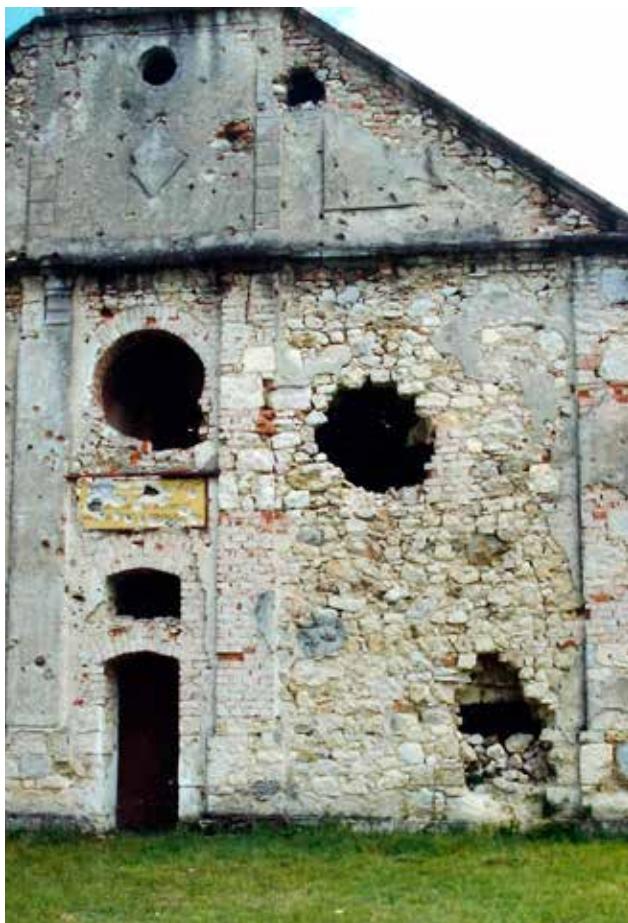
7 Kapela Presvetog Trojstva, zapadno pročelje, oštećenja u Domovinskom ratu, lipanj 1998. (foto: T. Petrinec, KO ZG, inv. br. I-46634)

Chapel of the Holy Trinity, west façade, damage in the Homeland War, June 1998 (photo: T. Petrinec, Conservation Department Zagreb, inv. no. I-46634)

U Domovinskom ratu spomenik je bio teško oštećen od granatiranja i u iznimno lošem stanju (sl. 7-8). Troškovnik radova s opisom stanja i skica kapele s ucrtanim oštećenjima iz 1996. godine, dokumentira stanje obilježeno ratnim štetama, kao i planove o obnovi.⁴⁶ Na njezinim perimetralnim zidovima bilo je osam rupa promjera 1.5-2 metara, krovna konstrukcija i pokrov od biber crijepe bili su ozbiljno oštećeni, unutarnji prostor devastiran i pokraden, prozorska i vratna stolarija oštećena i dijelom demontirana. Izrađene su skice građevine (tlocrt i sva pročelja) s ucrtanim štetama, a troškovnikom je isplanirano zatvaranje rupa u zidovima

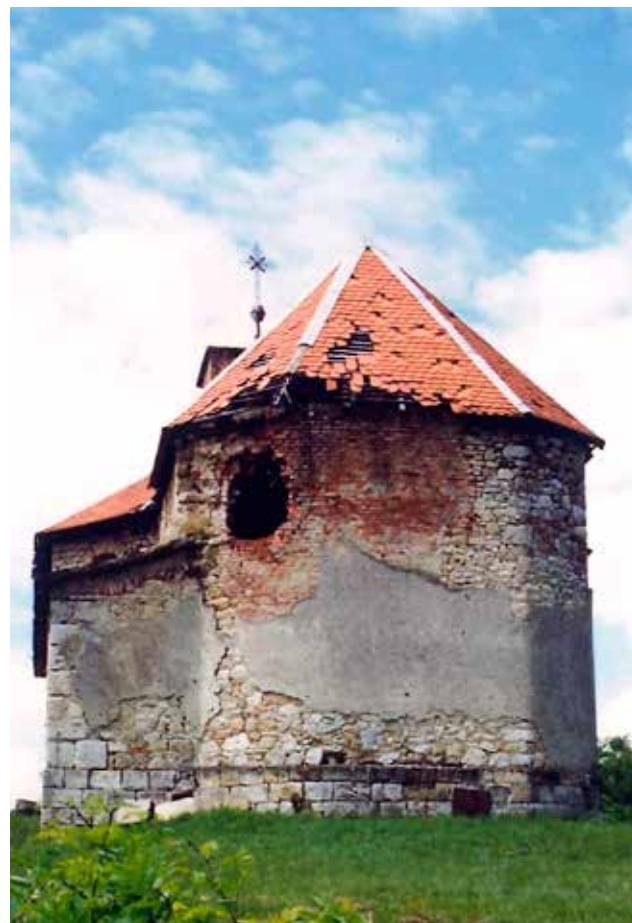
8 Kapela Presvetog Trojstva, istočna strana, oštećenja u Domovinskom ratu, lipanj 1998. (foto: T. Petrinec, KO ZG, inv. br. I-46632)

Chapel of the Holy Trinity, east façade, damage in the Homeland War, June 1998 (photo: T. Petrinec, Conservation Department Zagreb, inv. no. I-46632)

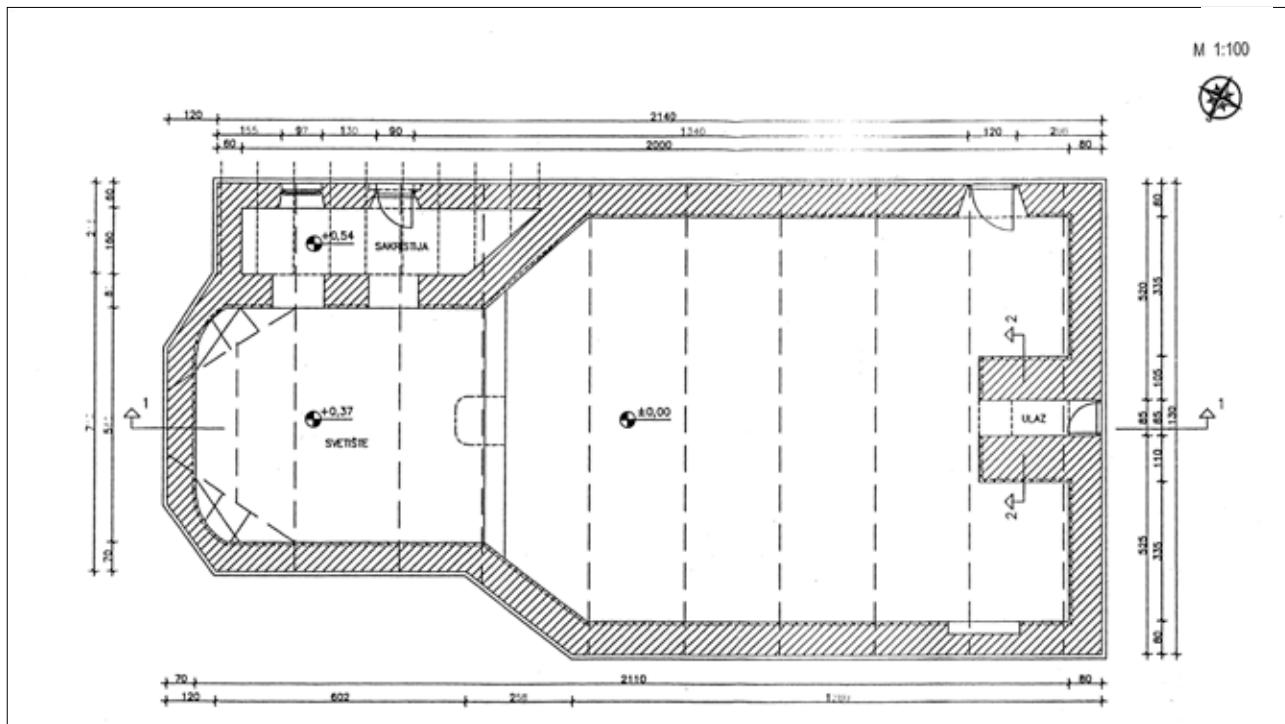
9 Kapela Presvetog Trojstva, tlocrt, Arhitektura Leder d.o.o., 2005. (KO ZG)
Chapel of the Holy Trinity, floor plan, Arhitektura Leder d.o.o. (Llc), 2005 (Conservation Department Zagreb)

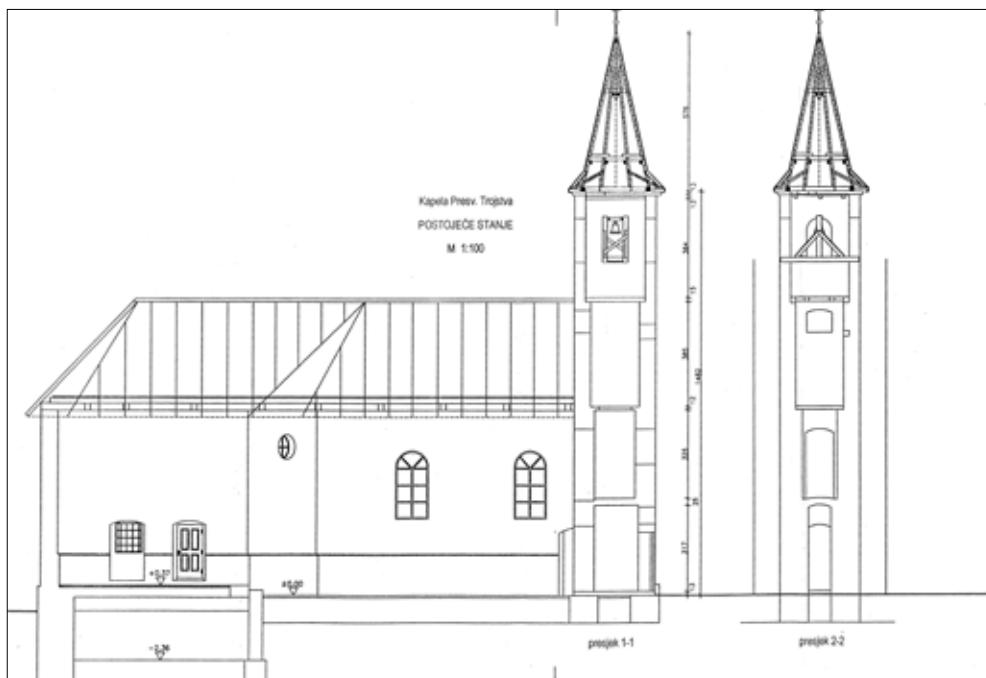
10 Kapela Presvetog Trojstva,
uzdužni presjek s pogledom
prema jugu, Arhitektura Leder
d.o.o., 2005. (KO ZG)

Chapel of the Holy Trinity,
longitudinal section with the
view to the south, Arhitektura
Leder d.o.o. (Llc), 2005
(Conservation Department
Zagreb)

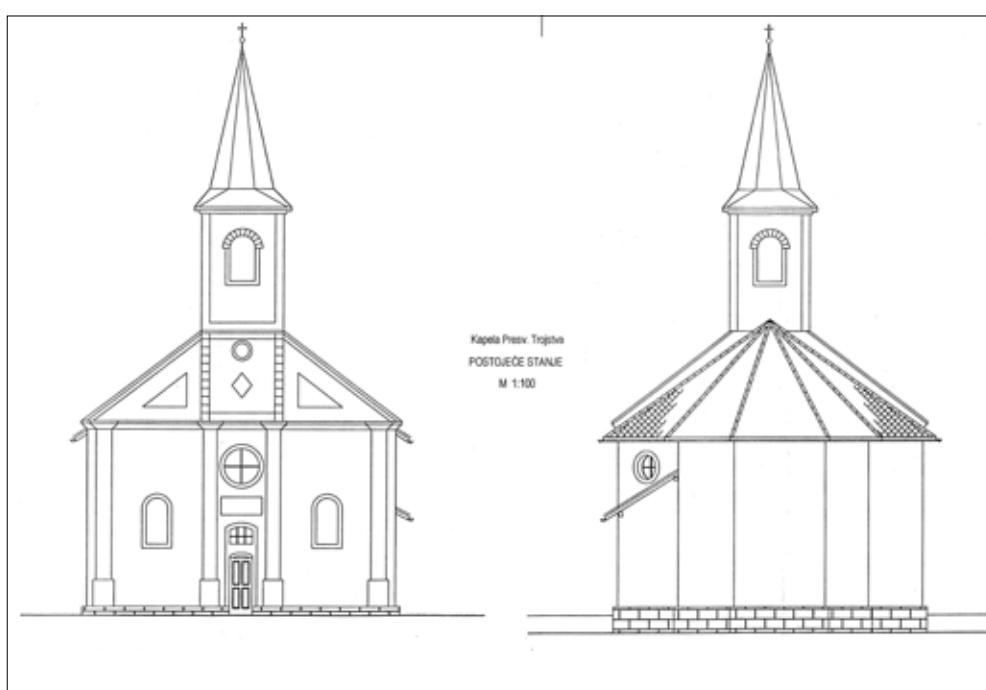
11 Kapela Presvetog Trojstva,
zapadna i istočna strana,
Arhitektura Leder d.o.o., 2005.
(KO ZG)

Chapel of the Holy Trinity,
western and eastern side,
Arhitektura Leder d.o.o.
(Llc), 2005 (Conservation
Department Zagreb)

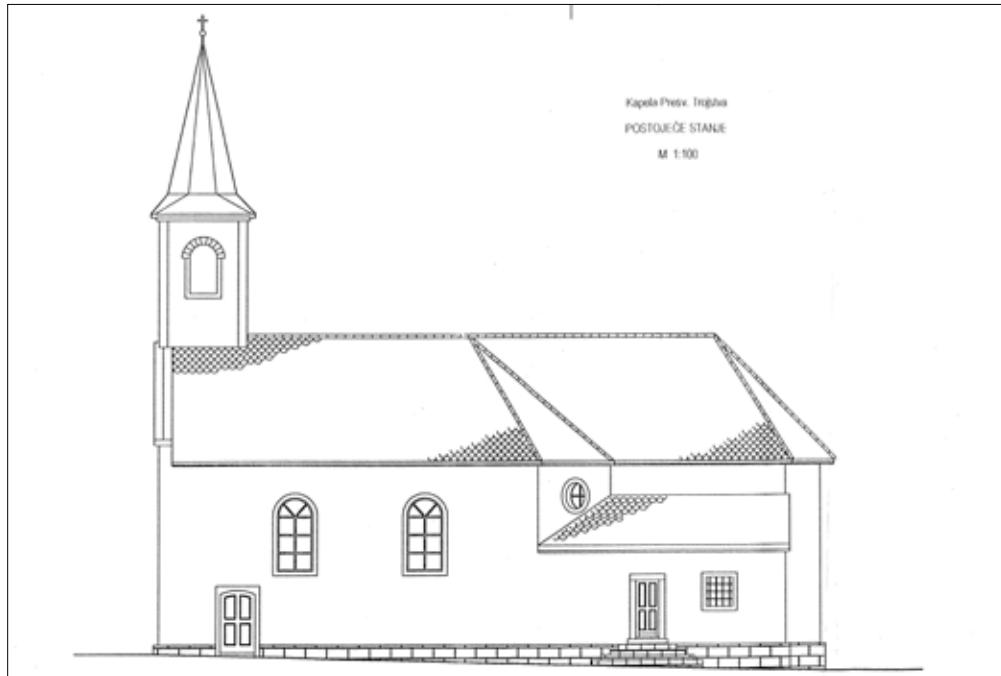
12 Kapela Presvetog Trojstva,
južna strana, Arhitektura
Leder d.o.o., 2005. (KO ZG)

Chapel of the Holy Trinity,
southern side, Arhitektura
Leder d.o.o. (Llc), 2005
(Conservation Department
Zagreb)

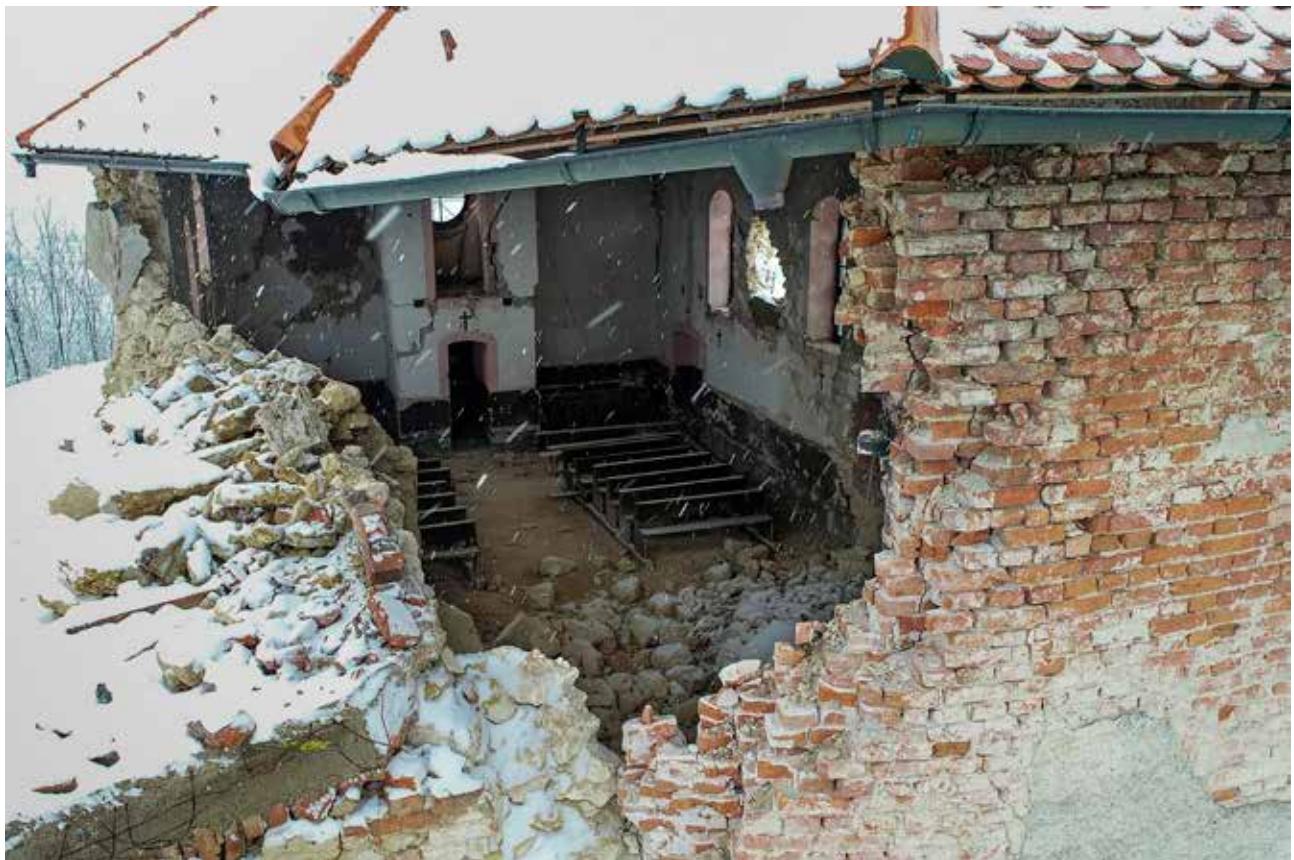
13 Kapela Presvetog Trojstva, oštećenja u potresu, prosinac 2020. (foto: I. Kralj, <https://ika.hkm.hr>)
Chapel of the Holy Trinity, earthquake damage, December 2020 (photo: I. Kralj, <https://ika.hkm.hr>)

Nažalost, uslijed teških oštećenja i urušavanja izazvanih potresom koji se dogodio 29. prosinca 2020. godine, kao i nizom potresa koji su uslijedili, spomenik je u potpunosti razgrađen početkom rujna 2021. godine (sl. 13-14).

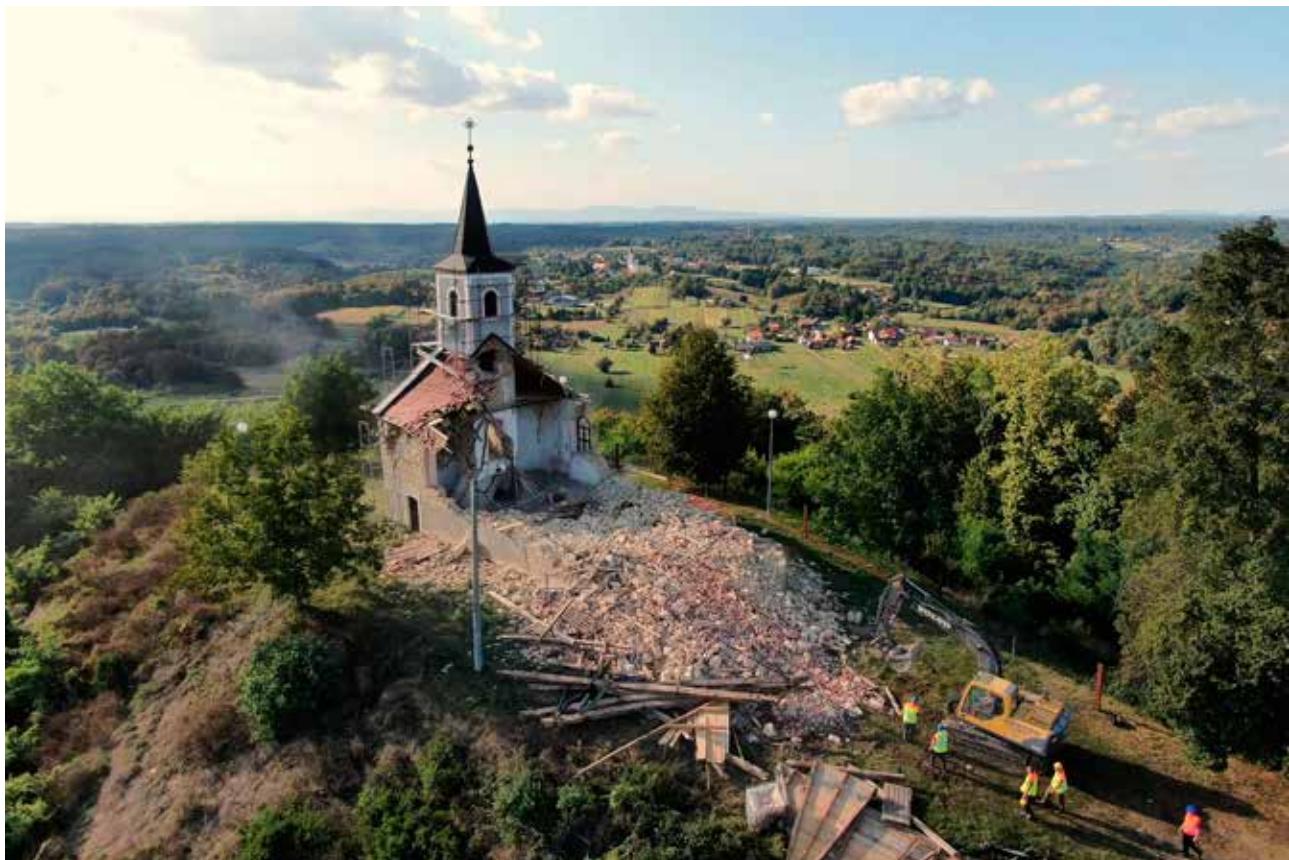
14 Kapela Presvetog Trojstva, razgradnja kapele, rujan 2021. (<https://www.radio-banovina.hr>)
Chapel of the Holy Trinity, chapel demolishing, September 2021 (<https://www.radio-banovina.hr>)

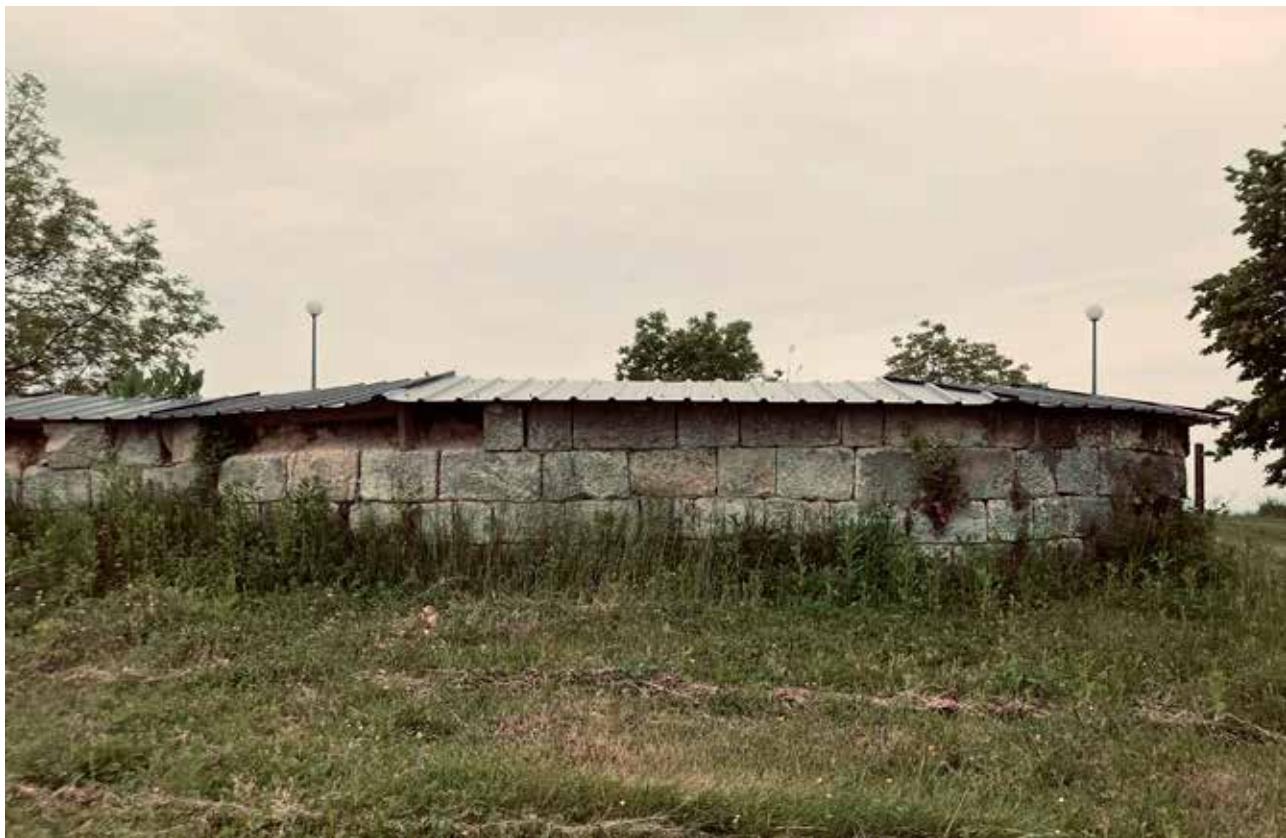
15 Kapela Presvetog Trojstva, zaštićeni ostatci kapele nakon uklanjanja, istočna strana, svibanj 2023. (foto: I. Tomas)
Chapel of the Holy Trinity, protected remains of the chapel after removal, eastern side, May 2023 (photo: I. Tomas)

Danas se na mjestu kapele nalazi kameni nadtemeljni zid do visine njezina sokla, oko 30 do 60 centimetara dužinom cijelog perimetra, privremeno zaštićen limenim pokrovom (sl. 15). S obzirom na to da je teren neravan, njegova visina varira pa je veća u dijelu svetišta i sakristije negoli u zapadnom, ulaznom, dijelu. Zid debljine 60 centimetara izrađen je od kamena lomljenca, pri čemu je vanjsko lice rađeno krupnjim klesanim kvadrima sa žbukanim sljubnicama, bez završnog sloja žbuke, dok se na unutarnjim plohamu zamjećuju ostaci žbukanih i bojanih slojeva nekadašnjeg

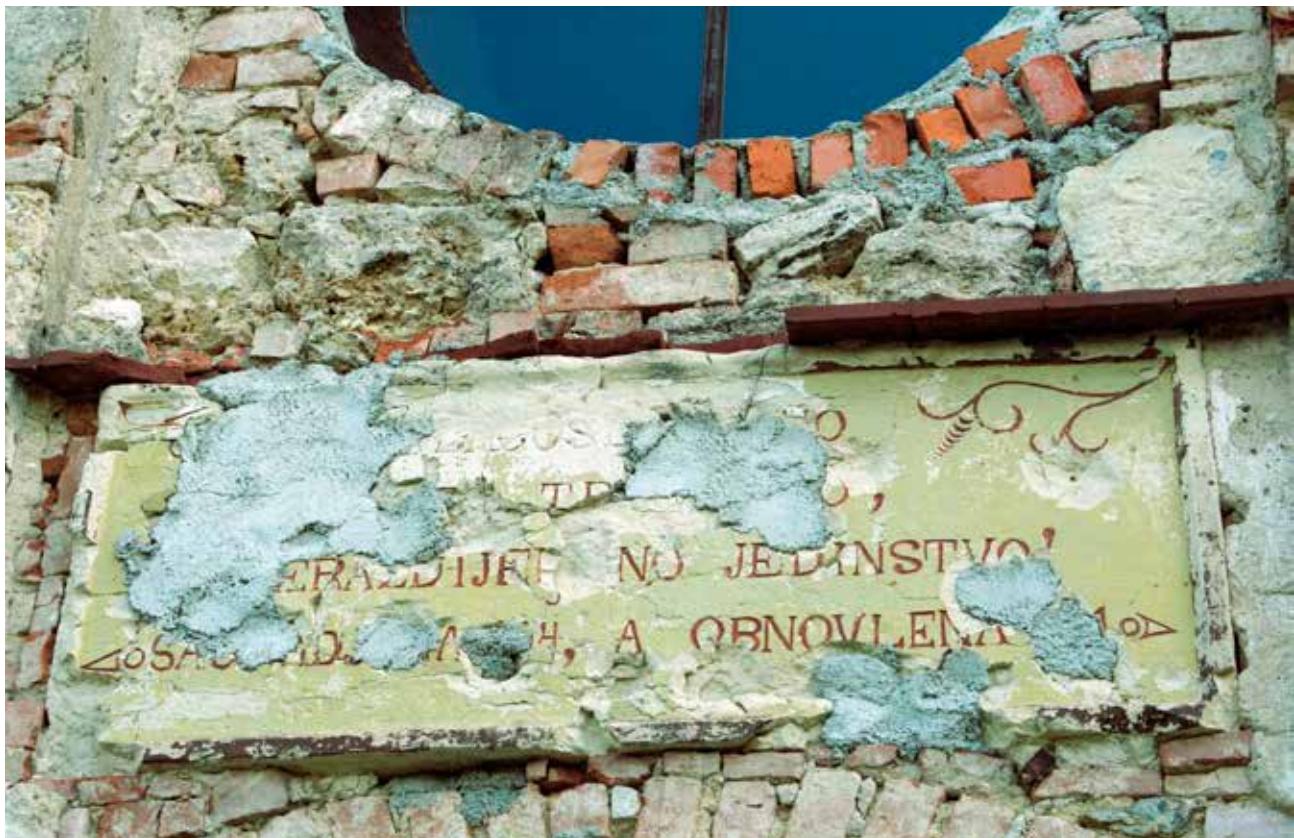
16 Kapela Presvetog Trojstva, zapadno pročelje, ploča s natpisom iz 1911., 2015. (foto: Župni ured Gornja Bučica)
Chapel of the Holy Trinity, west façade, plaque with 1911 inscription, 2015 (photo: Gornja Bučica parish office)
