Pregledni znanstveni rad
UDK 726.54 : 72.025 : 550.34 (497.5 Zagreb)
Primljeno 2022-09-20
Prihvaćeno za tisak 2022-11-10

POVIJESNO-KULTURNI DETALJI ZAGREBAČKE PRVOSTOLNICE OŠTEĆENI U POTRESU 22. OŽUJKA 2020. GODINE

Tomica Plukavec, Zagreb

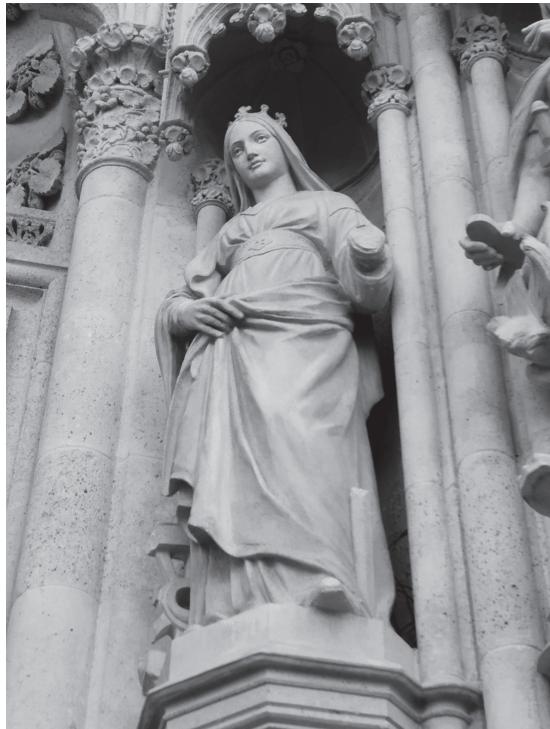
Sl. 2. Sv. Katarina

Na samom ulazu u katedralu s desne strane kipu sv. Katarine odlomila se lijeva šaka s mačem, koji se spuštao uz bok svetice sve do stopala (*slika 2*). Prilikom posljednje obnove portala, zamijenilo se 736 komada kamenih elemenata, te je izrađeno 39 modela kamene plastike. Otklesano je 37,62 m² dotrajaloga kamena, a ugrađen je 1031 novi komad kamena, štukanjem je obrađeno 72,20 m² kamene površine, ugrađeno je 78 komada novih kamenih vrhova na fijale i baldahine portala, restaurirano je 15 skulptura, 2 reljefa anđela i veliki reljef Presvetoga Trojstva,

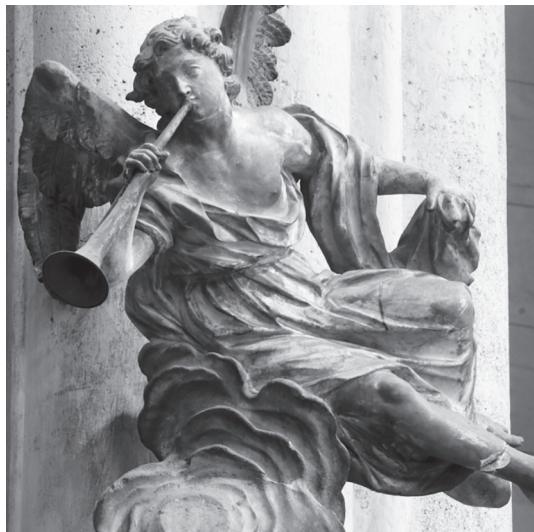
Naknadnim pregledom uočila se pukotina, prijelom, desne noge anđela trubača nekoliko centimetra iznad gležnja (*slika 3*). Anđeo je smješten na samom vrhu propovjedaonice. Ispod anđela s lijeve strane smjestio se kip Madone s Isusom. Na desnom stopalu Madone isto se vidi pukotina. Uočena su i oštećenja na kruništu koje je nastalo uslijed pada dijela žbuke i dijela kamenih rebara sa svoda katedrale.

Sl. 3. Anđeo s propovjedaonicu, detalj

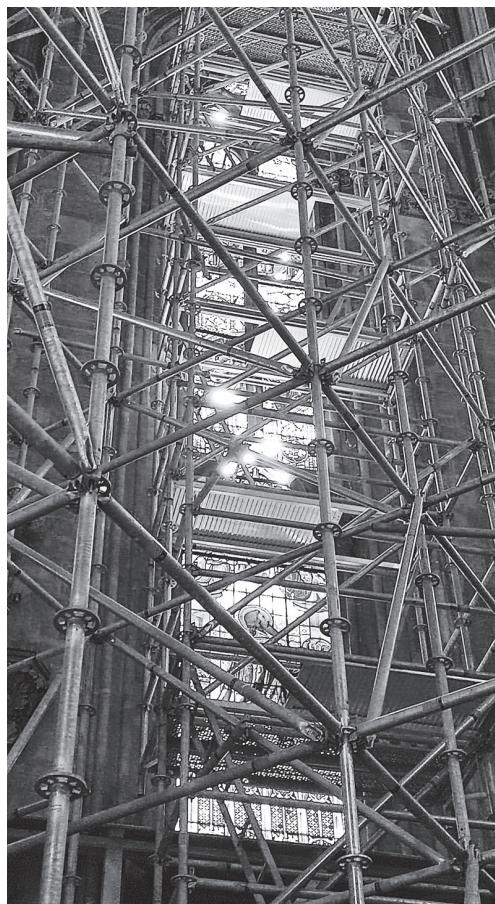
Na vanjskoj strani svetišta srušila se balustrada iznad apside, a vrhovi balda-hina kontrafora koji se nisu srušili u potresu su naknadnim radovima uklonjeni. Uočena su i veća oštećenja svodova iznad apside, kao i puknuća zidova. Ti pomaci zidova slomili su rozete u prozorima na apsidi, a znatno su oštećeni i vitraji (oslikani prozori) u samom svetištu koje je dao izraditi u prvoj polovici 19. stoljeća prvi zagrebački nadbiskup J. Haulik.³⁷ Promatrajući danas vitraje pomislimo da je netko sa pedesetak kamenčića³⁸ namjerno "probušio" prozore katedrale (*slika 4*). Vitraji su izrađeni u Kraljevskom zavodu za slikanje na staklu "König Ludwig I"

Sl. 4. Vitraj: lik sv. Stjepana Kralja, suzaštitni-ka zagrebačke katedrale

³⁸ Autor članaka, kao tajnik Ureda za kulturna dobra Zagrebačke nadbiskupije, sudjelovao je u pregledu katedrale nekoliko dana nakon potresa. Prvim preliminarnim pregledom izbrojilo se 50-ak pukotina u vitrajima koji su smješteni u prezbiteriju. (op. a.).

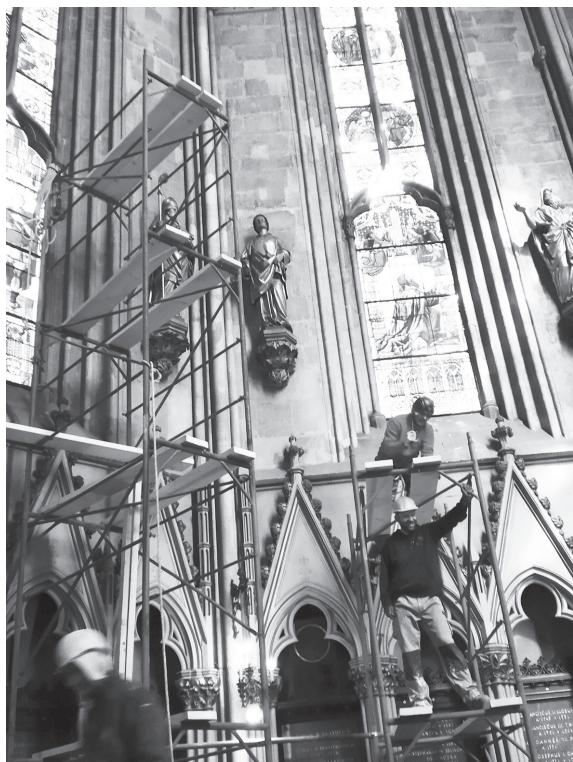
Između prozora uz stupove svetišta nalazila se galerija od 10 drvenih kipova, koji su bili puni prašine i sitnog kamenja. Kipovi su bile prve umjetnine iz katedrale koje su demontirali radnici krajem ožujka 2020. godine. Predstavljali su nebeski dvor "Curia Coelestis", predstavnike Starog i Novog Zavjeta. Izradio ih je münchenski kipar Anselmo Sickinger od 1848. do 1850. godine (*slika 5*).⁴²

Sl. 5. Radnici slažu skele za skidanje kipova iz svetišta katedrale, detalj

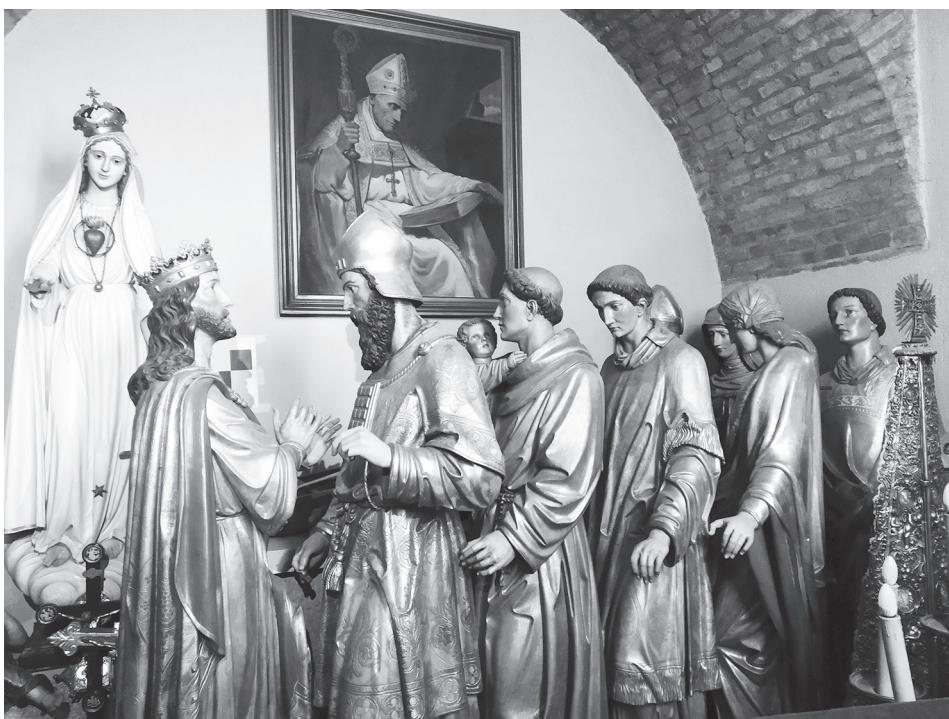
Sl. 6. Nebeski dvor u kapeli bl. Augustina Kažotića u katedrali, detalj

“Nebeski dvor”, slike i dijelovi Ackermannovog oltara pohranjeni su u kapeli bl. Augustina Kažotića koja se nalazi u prizemlju sjevernog tornja (*slika 6*).
