Novi prilozi istraživanju kapele sv. Martina u Dubravi kod Vrbovca – arhitektura i zidno slikarstvo

SAŽETAK: U radu su predstavljeni rezultati konzervatorsko-restauratorskih istraživanja i preventivnih restauratorskih radova izvedenih 2021. i 2022. godine na kapeli sv. Martina u Dubravi kod Vrbovca. Njihova interpretacija donosi nove spoznaje o graditeljskoj genezi kapele, kao i o povijesti, značenju, tehnologiji i stilskim obilježjima zidnog oslika u svetištu kapele. Ulomci zidnih slika sačuvani su na zidovima zaključka svetišta i pokazuju da je cijelo svetište vjerojatno bilo oslikano. Ikonografske, stilske i morfološke elemente koji se mogu očitati na slabo sačuvanim ulomcima, povezali smo s obilježjima koja se na zidnim slikama na području sjeverne Hrvatske pojavljuju oko sredine 15. stoljeća, što pruža i vremenski okvir za datiranje izgubljenog ciklusa zidnih slika u svetištu nekadašnje velike crkve, a današnje kapele sv. Martina.

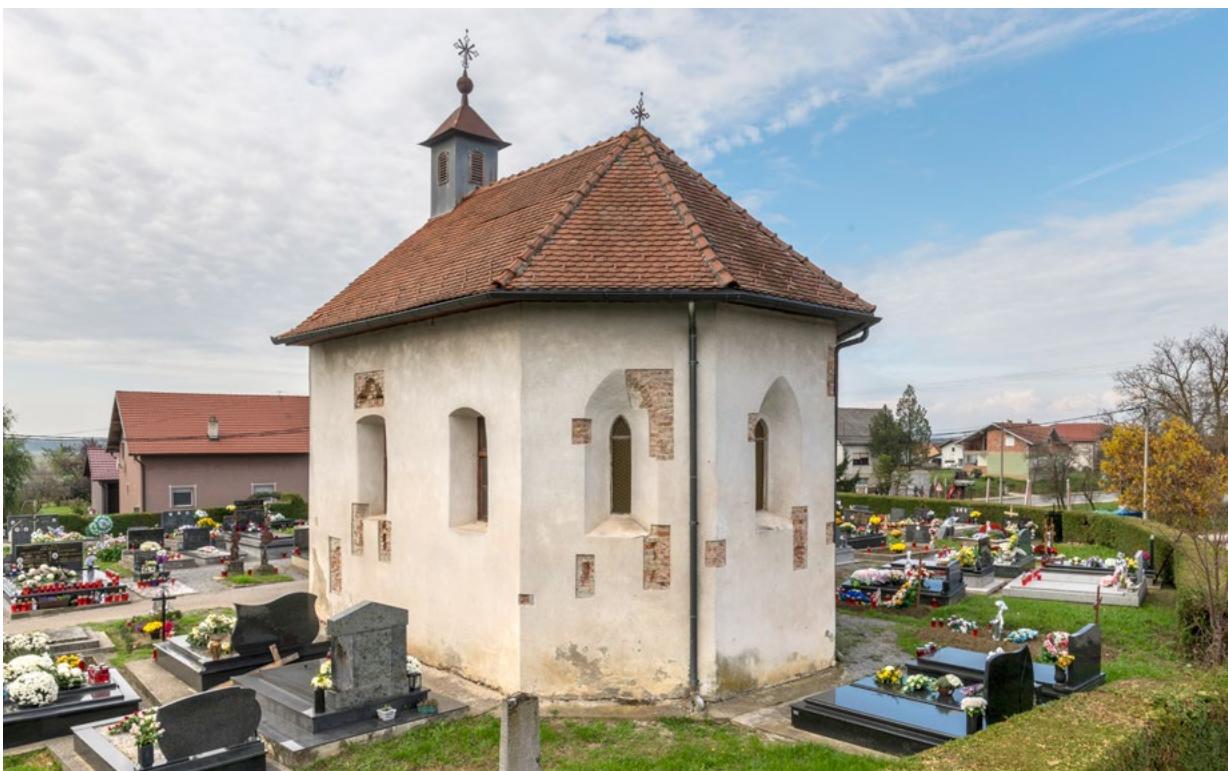
1. Pogled na jugoistočno pročelje kapele sv. Martina (arhiva HRZ-a, snimka: K. Gavrilica, 2022.)
Southeast facade of the chapel of St Martin (HRZ Archive, K. Gavrilica, 2022)

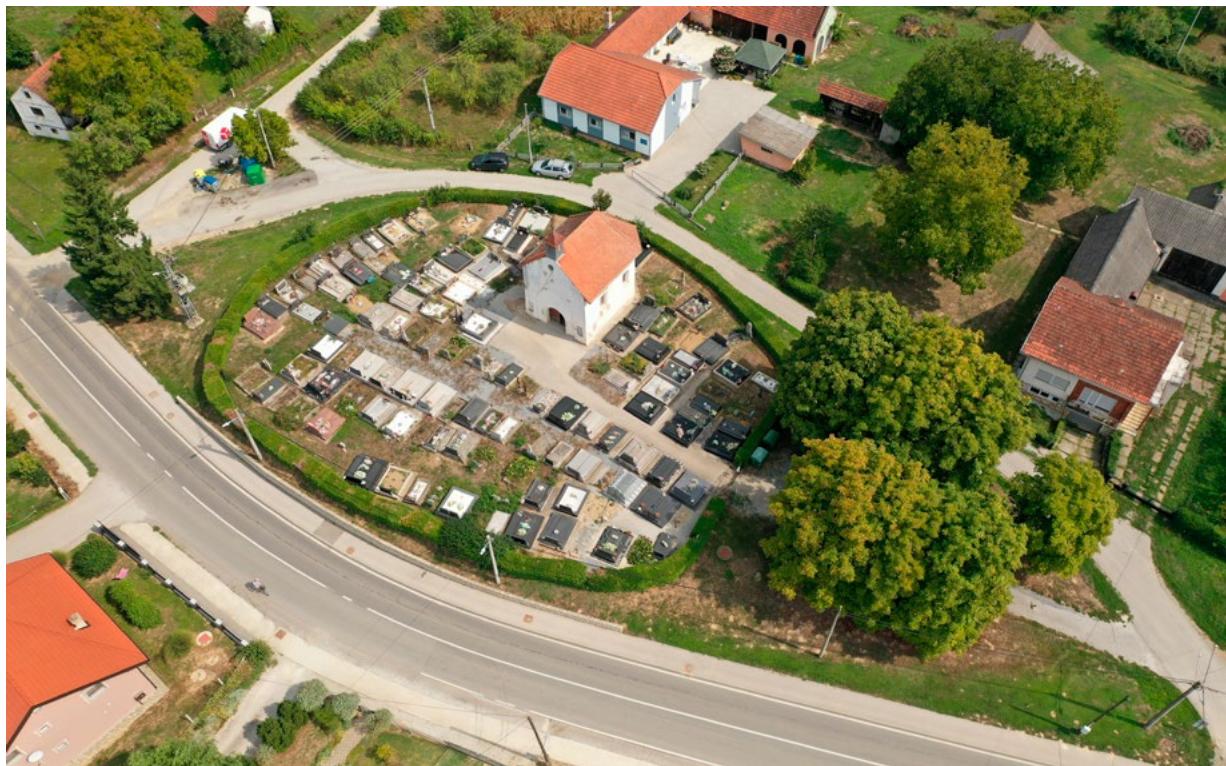
2. Pogled na današnju grobljansku kapelu sv. Martina iz zraka (snimka: S. Popović, Arheoprojekt, 2022.)

Present-day cemetery chapel of St Martin (S. Popović, Archeoprojekt, 2022)

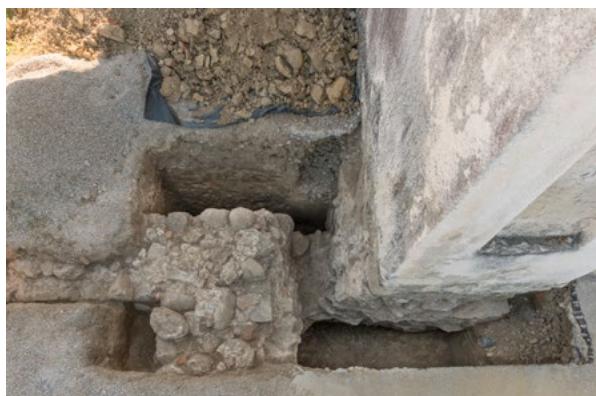
4. Arheološka sonda na sjeverozapadnom kutu kapele sv. Martina (arhiva HRZ-a, snimka: K. Gavrilica, 2022.)

Archaeological probe at the northwest corner of the chapel of St Martin (HRZ Archive, K. Gavrilica, 2022)

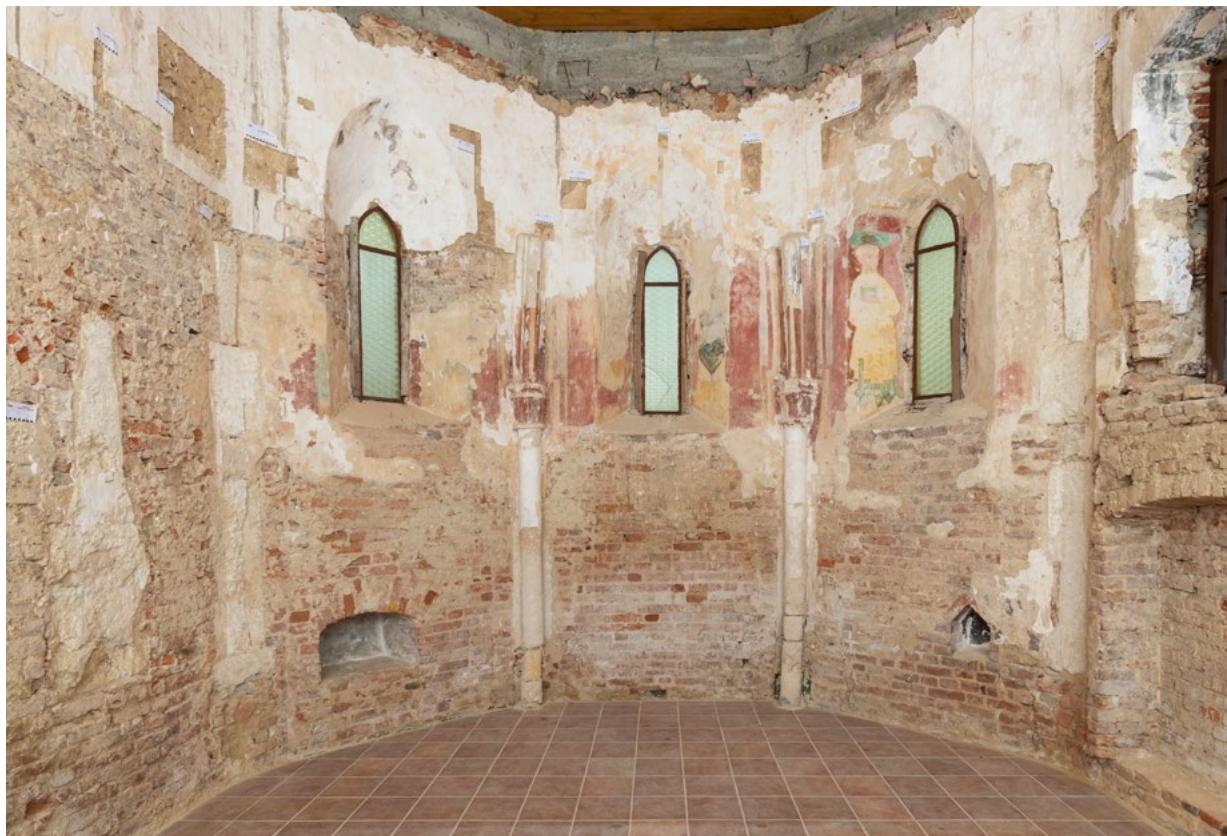
5. Pogled na trostrani završetak svetišta kapele sv. Martina (arhiva HRZ-a, snimka: K. Gavrilica, 2022.)
Three-sided end of the sanctuary of the chapel of St Martin (HRZ Archive, K. Gavrilica, 2022)

U zaključku svetišta sačuvani su polustupovi bez baza s kapitelima nad kojima su pete profiliranih svodnih rebara, što upućuje na to da je svetište nekada bio svodeno križno-rebrastim svodom. Ostale službe svoda su odstranjene, ali su u tragovima vidljive na spoju trostranog završetka svetišta s bočnim zidovima i u zapadnim uglovima kapele. Na spoju trostranog završetka svetišta s bočnim zidovima najvjerojatnije su se nalazili snopovi od po tri stupa, simetrično smješteni na sjevernoj i južnoj strani, na što ukazuju dimenzije i preostali tragovi otučenih kamenih elemenata. Zorislav Horvat smatra da arhitektonske značajke svetišta pokazuju da je nad njim prvobitno trebao biti izveden zvjezdasti svod, no prema smjeru sačuvanih rebara, zaključuje da je izvedena inačica križnog svoda,⁴⁰ što potvrđuje i prilično velik polumjer zakrivljenih rebara. Zbog toga prepostavlja da je u toku gradnje došlo do promjene prvotno projektiranog svodenja zvjezdastim svodom, pa je izvedena inačica križnog svoda.⁴¹

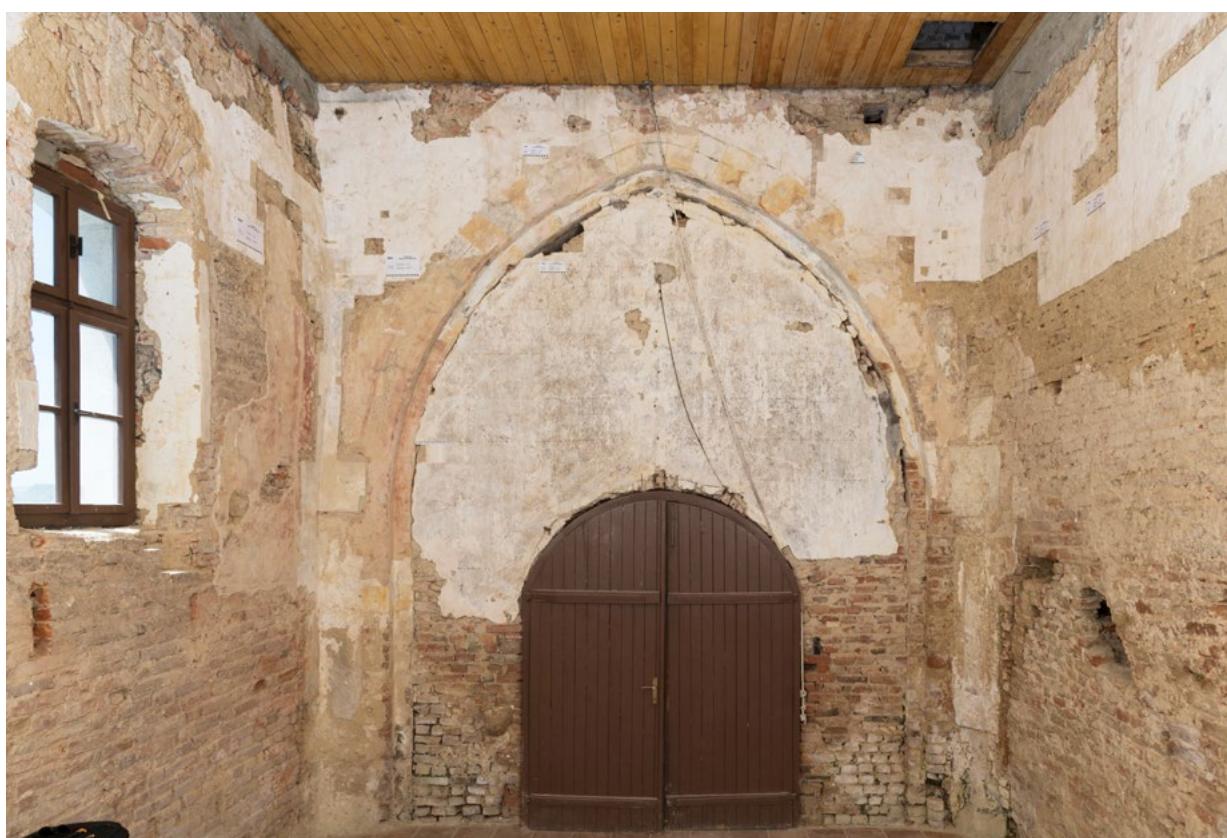
6. Pogled na zapadni zid kapele i zazidani trijumfalni luk (arhiva HRZ-a, snimka: K. Gavrilica, 2022.)
West wall of the chapel and brick triumphal arch (HRZ Archive, K. Gavrilica, 2022)

Nakon arhitektonskih preoblikovanja i popravaka zidova, stariji, oštećeni žbukani slojevi na zidovima svetoga popravljaju se žbukom, karakterističnom za ovu fazu iz druge polovice 17. stoljeća. Zidne se plohe objeljuju, samo se otvor šiljatog trijumfalnog luka naglašava trakom od crnih i žutih kvadara koji prate njegov oblik. Zbog kasnijih oštećenja i intervencija, ostali tragovi baroknog oslikava iz ove faze nisu nađeni. Iako su razlozi nepoznati, crkva je početkom 19. stoljeća očito bila u lošem stanju, stoga je 1819. godine odlučeno da se lađa crkve poruši, a od svetišta nekadašnje veće crkve formirana je kapela u današnjem gabaritu.⁵¹ Zazid trijumfalnog luka vezan je rahlom sivom žbukom te obijeljen.

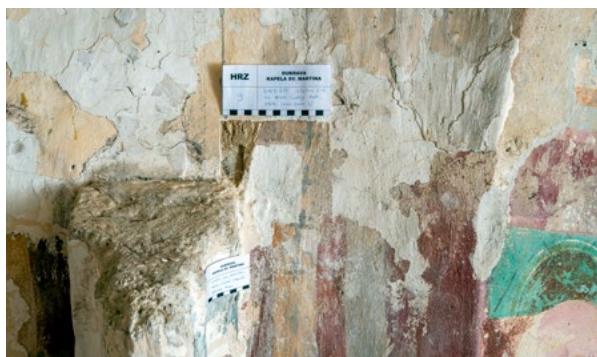
7. Sonda 9, istočni zid svetišta (arhiva HRZ-a, snimka: K. Gavrilica, 2022.)
Probe 9, east wall of the sanctuary (HRZ Archive, K. Gavrilica, 2022)

formata nadvoja sediliće. Sve navedene arhitektonске promjene i popravci na zidovima izvedeni su opekom, vezanom smedom „zemljanim“ žbukom, punom vidljivih bijelih granula vapna, te bijeljene, pokrivajući srednjovjekovni oslik. (sl. 7)

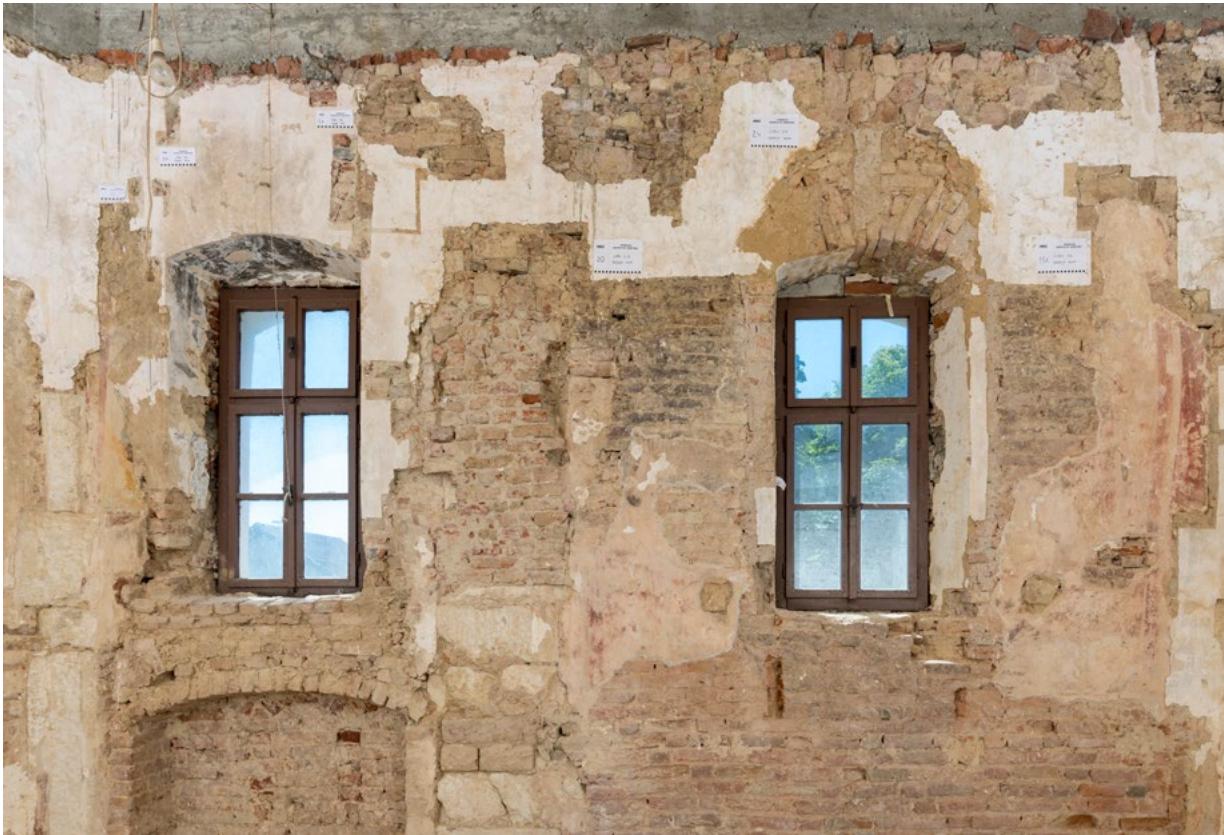
8. Pogled na južni zid kapele sv. Martina (arhiva HRZ-a, snimka: K. Gavrilica, 2022.)
South wall of the chapel of St Martin (HRZ Archive, K. Gavrilica, 2022)

S obzirom na opis crkve koji nam donose spomenute kanonske vizitacije, te na rezultate konzervatorsko-restauratorskih istraživanja, sljedeću obnovu crkva je doživjela sredinom 17. stoljeća. Tada se uklanja kamenno trostuplje smješteno na južnom i sjevernom zidu svetišta, a nastale praznine zapunjavaju se opekom, vezanom svjetlo sivom, čvrstom žbukom, punom većih granula vapna i sitnih agregata (kameničića). Istovremeno dolazi do preoblikovanja obaju prozora na južnom zidu svetišta, koji dobivaju isti, postojeći format uspravnog pravokutnika sa segmentnim

zaključkom. Istovjetnom građom i vezivom zazidana je niša ulaza prema sakristiji, koja tada više ne postoji, s obzirom na to da kanonska vizitacija iz 1687. godine bilježi da crkva više nema sakristiju.⁵⁰ (sl. 8, 9)

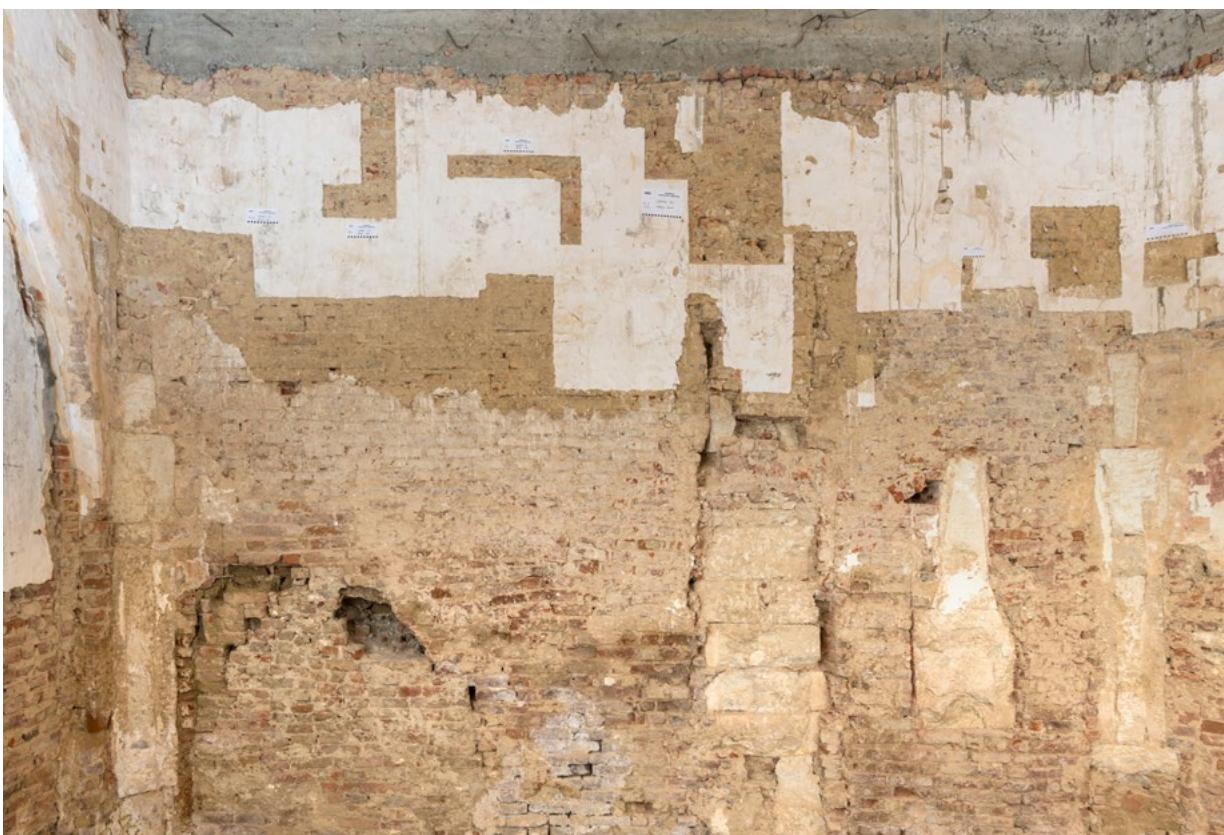
9. Pogled na sjeverni zid kapele sv. Martina (arhiva HRZ-a, snimka: K. Gavrilica, 2022.)
North wall of the chapel of St Martin (HRZ Archive, K. Gavrilica, 2022)

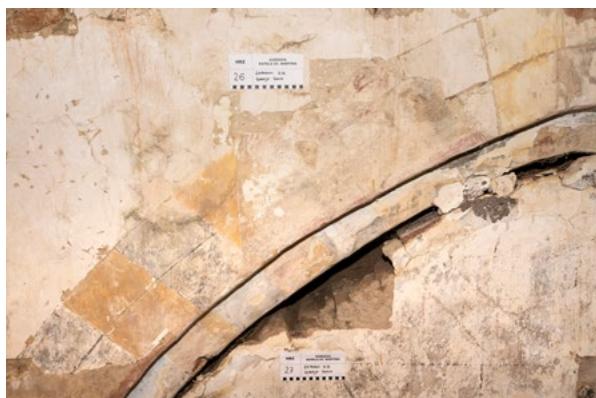
10. Sonda 26, gornja zona zapadnog zida kapele sv. Martina (arhiva HRZ-a, snimka: K. Gavrilica, 2022.)
Probe 26, upper zone of the west wall of the chapel of St Martin (HRZ Archive, K. Gavrilica, 2022)

novijih slojeva žbuke, u čemu se odražavaju različite faze oblikovanja svetišta tijekom stoljeća, dok su mjestimično slojevi površinskih žbuka otpali do opečne građe.

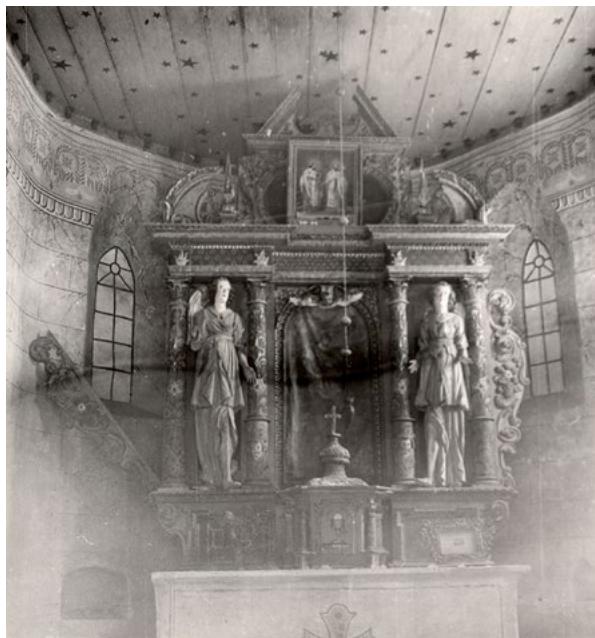
11. Pogled na oslik 20. st. i oltar iz 17. st. (Fototeka MKM, snimka: V. Bradač, 1954., inv.br.:15311, neg.: II-2741)
Painted layers from the 20th century, and altar from the 17th (V. Bradač, MKM Photo Archive, 1954, inv. no.: 15311, neg.: II-2741)

Kapela je pretrpjela štetu u velikoj oluji 1844. godine, kada su joj teško oštećen krov i zvonik.⁵² Kapela je iste godine popravljena, dobila je novi krov i zvonik, a sjeveroistočni i istočni zid zaključka izvana su zazidani i ožbukani zbog izloženosti vjetru i kiši. Temeljitu obnovu unutrašnjosti kapela doživjava 1927. godine, pri čemu se izvodi oslik sa sivim stiliziranim kvadrima definiranim crnim linijama, čiji su tragovi i danas vidljivi na zazidu trijumfalnog luka. (sl. 10) Strop je izведен širokim daskama sa slikanim zvjezdicama, a u gornjim zonama zidova prati ga široka, šablonski izvedena traka, sačinjena od niza medaljona s prikazom žita i ovulusa. (sl. 11) Tijekom ovih radova, zazidan je i treći, jugoistočni prozor zaključka, a sve tri zazidane gotičke prozorske niše se oslikavaju s marmorizacijom i naslikanim prozorskim rešetkama na zazidu. (sl. 12)

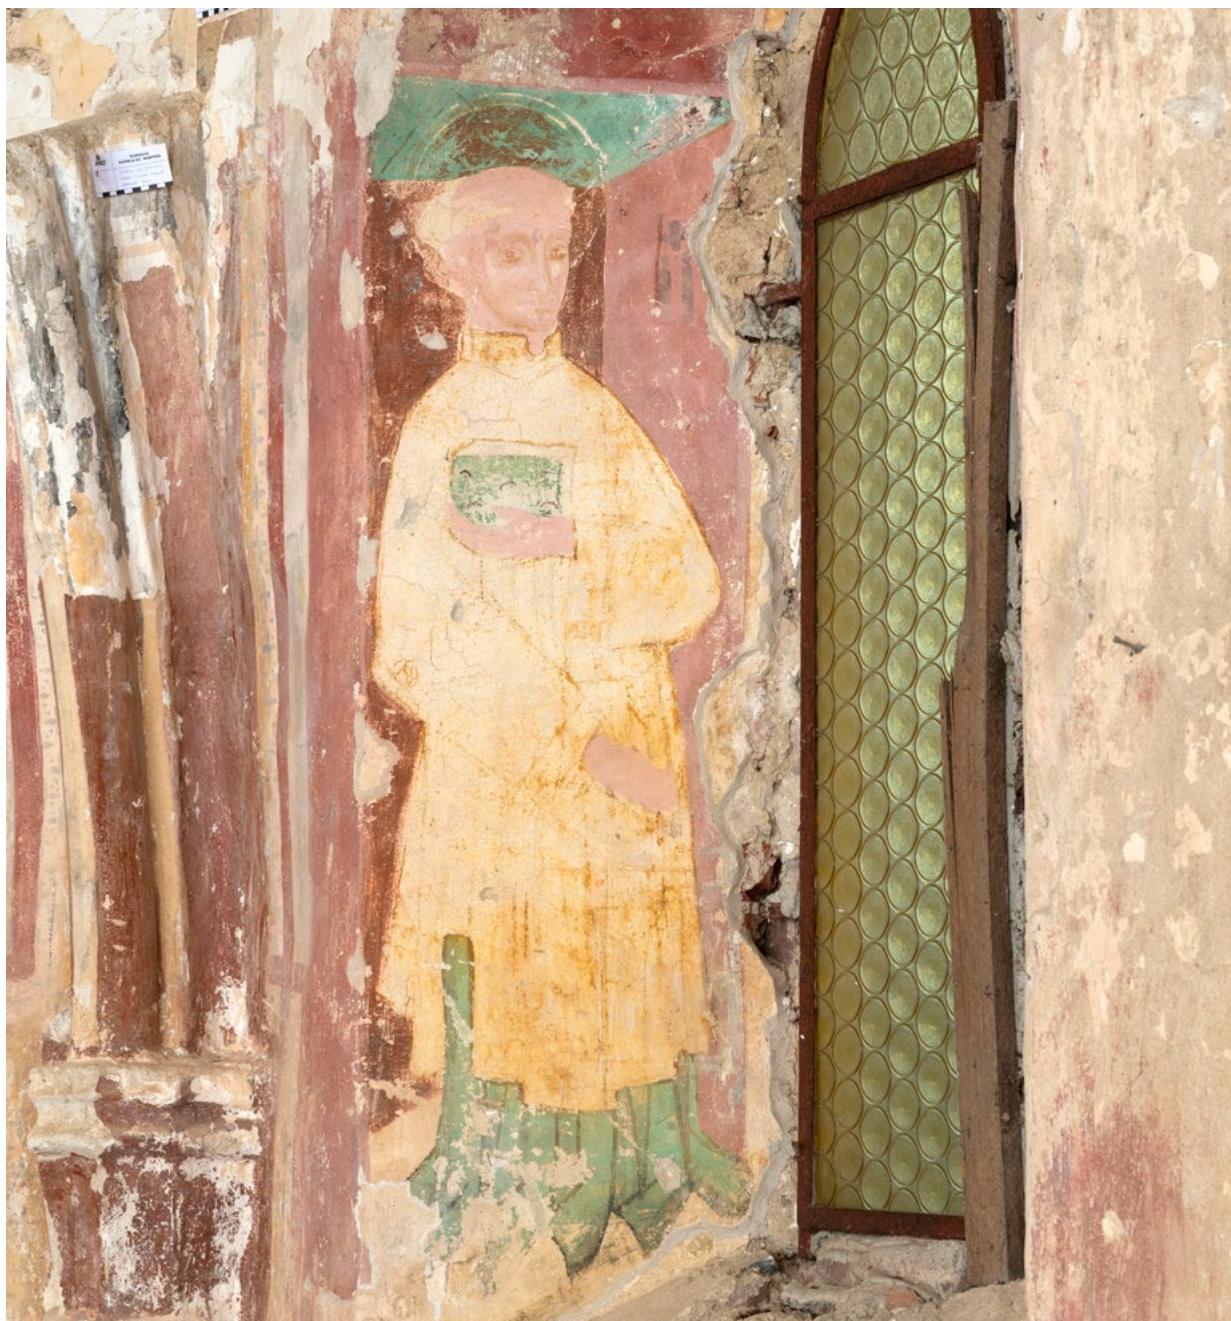
13. Pogled na sjevernu stranu prozorske niše jugoistočnog zida svetišta (arhiva HRZ-a, snimka: K. Gavrilica, 2022.)
North side of the window niche on the southeast wall of the sanctuary (HRZ Archive, K. Gavrilica, 2022)

Tehnološka kvaliteta srednjovjekovnih zidnih slika dosta je loša, a s obzirom na to da su izvedene *a secco*, najčešće su obrisani gornji dijelovi oslika, što otežava čitanje ikonografskih, stilskih i morfoloških elemenata. Najbolje je sačuvan svetački lik s lijeve strane prozorske niše na jugoistočnom zidu. (sl. 13) Svetac je odjeven u dalmatiku svjetlo žute boje, ispod koje u donjem dijelu proviruju nabori zelene haljine. U lijevoj ruci savijenoj na prsima nosi knjigu, dok mu je desna ruka pružena ispred tijela. Smješten je u pravokutnoj niši. Gornja stranica niše slikana je zelenom bojom, pozadina je slikana tamno crvenom bojom, dok je bočna, desna stranica slikana svjetlijom crvenom nijansom. U vrhu ove bočne stranice arhitektonske niše naslikana je mala gotička bifora s trilobalnim lukovima i četverolistom u vrhu.

Na osnovnoj ružičastoj boji inkarnata, blagim sjenčanjem, modelirana je fizionomija lica, a ružičastom bojom inkarnata slikane su i ruke. Nabori na dalmatici slikani su tankim crvenim linijama uz blago sjenčanje. Nabori na zelenoj haljini koja u dnu proviruje ispod dalmatike, slikani su crvenim linijama, a na tlu se lijepo lome u bogatim snopovima, izvedenim linearно. Iznad prizora sa svecem nalazi se ulomak bordure s motivom crnih četverolista, izvedenih šablonom na pozadini koja se sastoji od crvene i bijele paralelne trake, uokvirene trakama sivo modre boje, a ista bordura prati i gornji rub prozora desno od sveca.
