Crkva sv. Nikole u manastiru Orahovica – povijest, istraživanja i izazovi obnove

Hrvatski restauratorski zavod

SAŽETAK: Manastir Prenosa moštiju sv. Nikole smješten je na šumovitim padinama Krndije iznad grada Orahovice, a više od četiri stoljeća bio je jedno od najznačajnijih vjerskih središta pravoslavnog stanovništva u Slavoniji. Osnivanje manastira vezano je uz naseljavanje pravoslavnog življa na ove prostore u vrijeme osmanlijskih osvajanja sredinom 16. stoljeća i organiziranja Požeškog sandžaka, kao upravne, i Požeške mitropolije, kao crkvene jedinice. Manastirski kompleks čine tri krila konaka koja omeđuju tri strane zaravnatog platoa u čijem se središtu nalazi manastirska crkva tlocrtnog oblika križa s troapsidalnim zaključkom. Crkva je podignuta 1592. godine, a tijekom vremena bila je produžena i povišena. U unutrašnjosti je sačuvan zidni oslik, koji je djelomično bio vidljiv, a djelomično je otkriven pri konzervatorsko-restauratorskim istraživanjima. Otkriveni oslik bio je poticaj za početak opsežnih aktivnosti Hrvatskog restauratorskog zavoda u manastiru Orahovica, tijekom kojih su prepoznate umjetničke i povijesne vrijednosti crkve, ali i definirani glavni problemi u

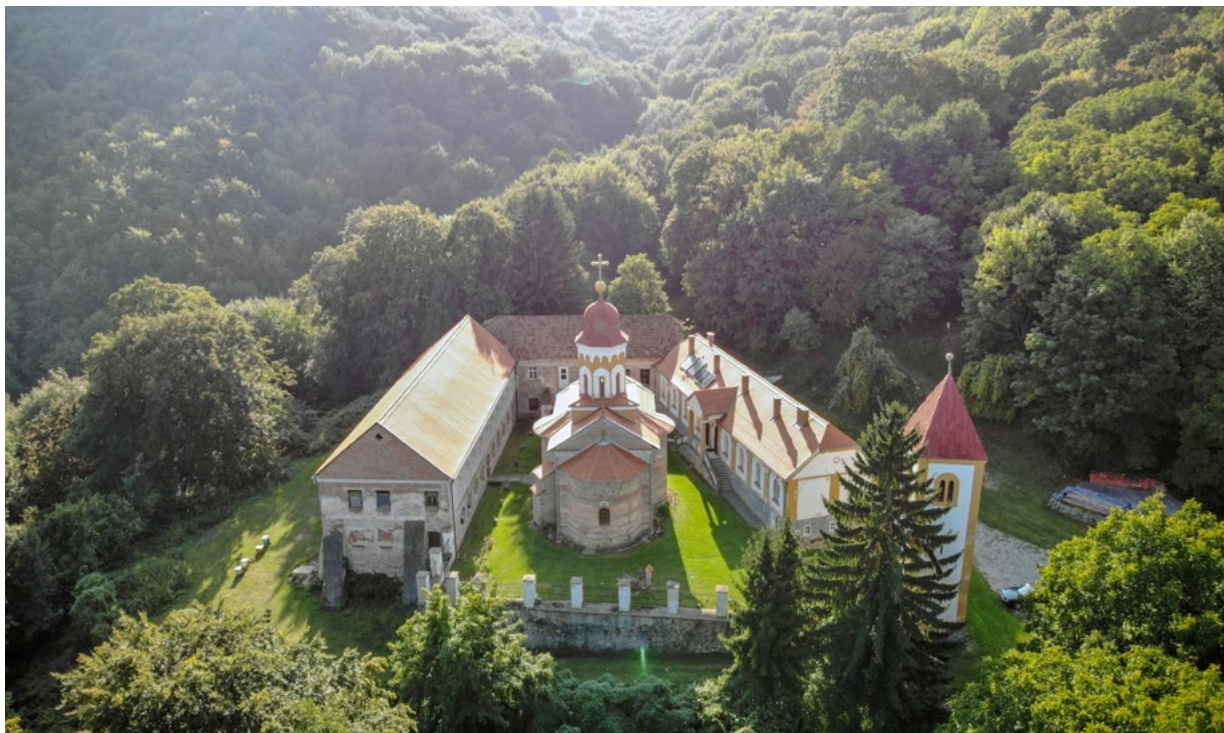
2. Manastir Orahovica, snimak iz zraka (Arhiva HRZ-a, *Oaza projekt*, 2018.)
Orahovica Monastery, aerial view (HRZ Archive, *Oaza projekt*, 2018)

platoa, s tri strane okruženog manastirskim zgradama, a s istočne strane zidanom ogradom. Ulaz na plato je sa sjeverne strane kroz zidani ulaz, uz koji je visoki zvonik četvrtastog tlocrta. (sl. 2) Osnovni je tlocrtni oblik trolisno zaključeni latinski križ, a u sredini broda četiri stupa oktogonog presjeka pridržavaju pandantive iz kojih izrasta visoki tambur rastvoren s osam prozora. Tambur je izvana poligonalan, iznutra okrugao, a u vrhu je zaključen ravnim stropom. Crkva je prvotno bila i kraća i niža, a sastojala se od jedne (unutrašnje) priprate, naosa i oltarnog prostora, odvojenog ikonostasom. Naknadno je uz zapadno pročelje dograđen volumen današnje vanjske priprate.

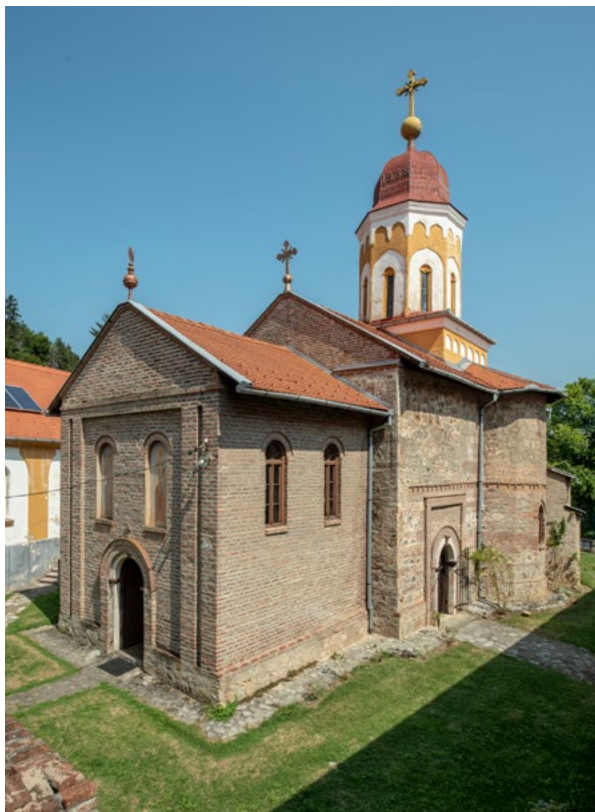
4. Pogled na crkvu sv. Nikole s jugozapada (arhiva HRZ-a, snimka: J. Kliska, 2018.)
View of the church of St Nicholas from the southwest (HRZ Archive, J. Kliska, 2018)

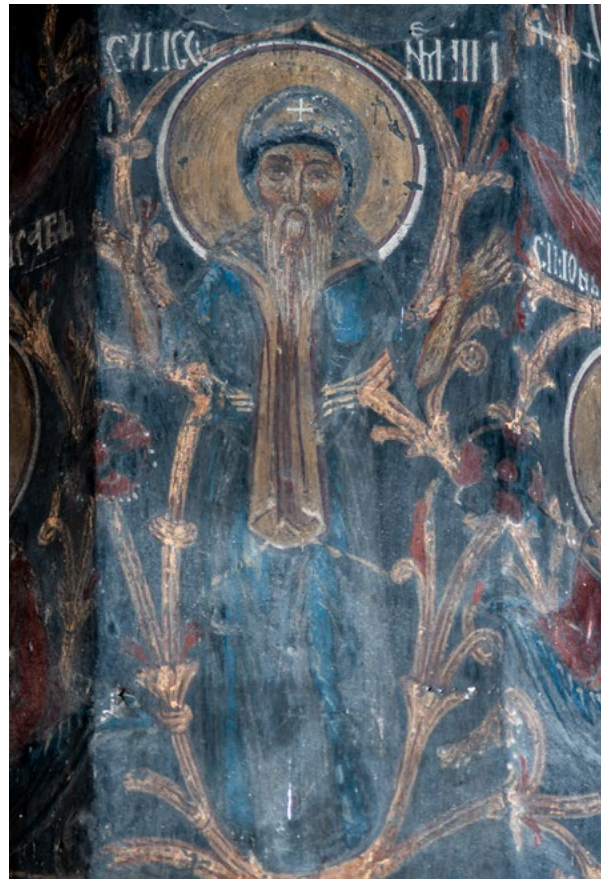
7. Zidni oslik s prikazom Stefana Nemanjića na sjeveroistočnom stupu (arhiva HRZ-a, snimka: J. Kliska, 2018.)
Wall painting with the image of Stefan Nemanjić on the northeast pillar (HRZ Archive, J. Kliska, 2018)

stupovima je slikana draperija, dok je na istočnom paru geometrijski uzorak (cik-cak). Gornje plohe stupova podijeljene su u po dva registra, ispunjena vegetabilnim prepletima u koje su upleteni likovi proroka, svetaca i povijesnih vladara. Istočni par stupova ikonografski je najzanimljiviji jer lijevi (sjeverni) sadržava genealoški prikaz vladarske loze Nemanjića i njihovih nasljednika Lazarevića, nadopunjen likovima prvih dvanaest arhiepiskopa Srpske pravoslavne Crkve. (sl. 7) Na nasuprotnom, desnom (južnom) stupu, kao pandan prikazu loze Nemanjića, prikazan je motiv Jišajevog stabla, odnosno Kristove genealogije.⁵⁸ Prikazivanje loze Nemanjića na ovom istaknutom mjestu neposredno uz ikonostas, kao i izravna usporedba s Kristovim precima, ukazuje na uzdignuti status legendarne vladarske loze u razdoblju obnove Pečke patrijaršije.⁵⁹

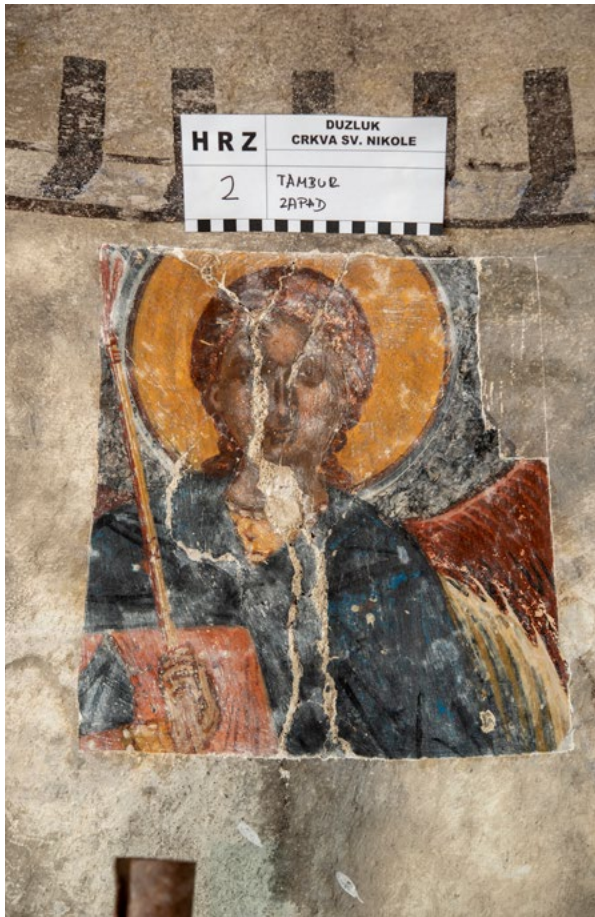
8. Otkriveni dio zidnog oslika na tamburu s prikazom anđela (arhiva HRZ-a, snimka: J. Kliska, 2018.)
Wall paintings discovered on the drum with an image of an angel (HRZ Archive, J. Kliska, 2018)

Lik sv. Ivana s orlom na jugoistočnom pandantivu kupole ukazuje na to da su evanđelisti prikazani na četiri oslonca tambura, koji je u cijelosti bio oslikan. Istraživanjima su otvorene samo manje zone oslika, ali se može pretpostaviti da je prikazivao niz starozavjetnih proroka, povorku arhijereja i niz anđela u vrhu. (sl. 8, 9) Može se samo pretpostaviti da je u zaključku kupole izvorno bio lik Krista Pantokratora, no postojeći je strop noviji i na njemu je oslikan medaljon okružen zrakama s oštećenim središnjim prikazom Duha Svetog u liku golubice Duha Svetoga u liku golubice. Čišćenje zidnog oslika i natpisa koji teče dnom tambura, zasigurno će pružiti više podataka o ikonografskom programu.

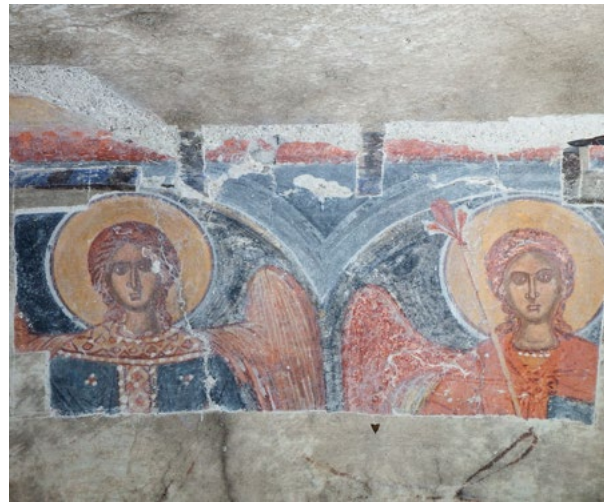
9. Otkriveni dio zidnog oslika na tamburu s prikazima anđela (arhiva HRZ-a, snimka: J. Kliska, 2021.)
Wall paintings discovered on the drum with images of angels (HRZ Archive, J. Kliska, 2021)

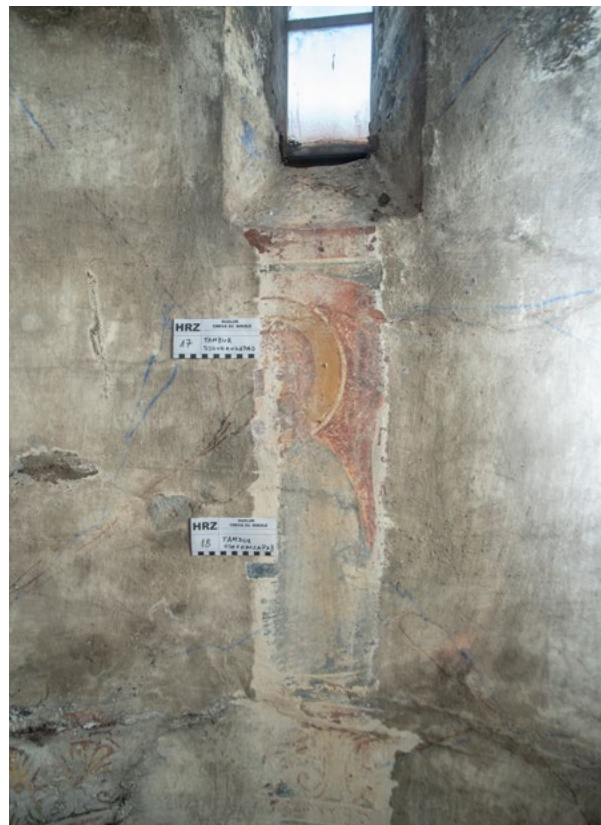
10. Isprani dio površinskog ličenog sloja s otkrivenim starijim slojem oslika ispod prozora tambura (arhiva HRZ-a, snimka: J. Kliska, 2018.)

Washed-out part of the surface painted layer with an older painted layer under the window of the drum (HRZ Archive, J. Kliska, 2018)

Istraživanjima je utvrđeno nekoliko uzroka propadanja žbuknog i slikanoga sloja. Prije svega riječ je o debelom sloju cementne žbuke koji je bio nanesen u dnu zidova na visini do oko 1 – 1,5 m. Cementna je žbuka zbog svog sastava, navlačila vlagu iz temeljnih zidova i potaknula uzdizanje kapilarne vlage u zidovima, a na spoju novije cementne i starije vapnene žbuke mjestimično je došlo do kristalizacije soli na površini. Nadalje, utvrđeno je da su prozori tambura neadekvatni jer se na njima vlaga iz prostora kondenzira i potom slijeva niz zid ispod prozora, ispirući slikane slojeve. Zone oslika ispod prozorskih otvora stoga su dosta oštećene, a povijesni slikani sloj mjestimice je u potpunosti nestao. (sl. 10) Potresi, koje je crkva pretrpjela kroz stoljeća, uzrokovali su u unutrašnjosti snažne pukotine, koje mjestimice sežu i do dubine od oko 10 cm u građu. Recentnije, te su pukotine zapunjivane debelim slojem cementne žbuke, koja je nanošena nestručno, mjestimično i preko slikanog sloja. Tijekom prvih godina radova uklonjeni su pojedini uzroci propadanja oslika – otučena je cementna žbuka sa zidova i djelomično iz pukotina, a prozori tambura su zamijenjeni.

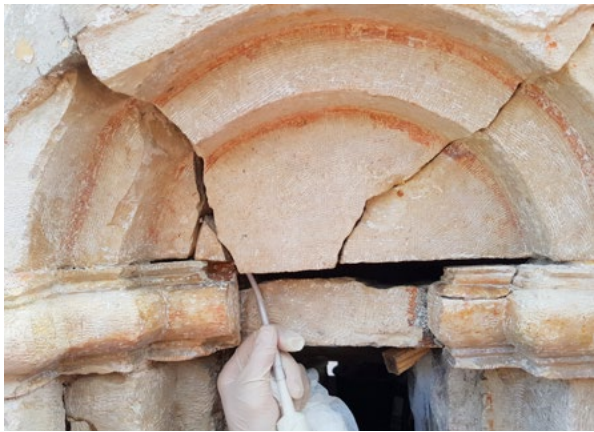
11. Stanje kamenog okvira prozora tambura prije sanacije (snimka: Z. Vukosavljević, 2021.)
Condition of the stone frame of a drum window before renovation (Z. Vukosavljević, 2021)

Pri izmjeni metalnog okvira i prozorskog ostakljenja, sanirani su stepenasto uvučeni kameni okviri na tamburu, pri čemu su otkriveni urezani dekorativni motivi, poput rozeta, i tragovi tamnocrvenog obojenja na kamenoj građi. (sl. 11, 12) Mjestimičnim uklanjanjem zatečenog površinskog žbuknog sloja s površine tambura, utvrđeni su kvalitetno klesani dekorativni elementi oblikovanja pročelja te tragovi obojenja izravno na kamenoj građi, što ukazuje na to da ona izvorno nije bila žbukana, nego samo ličena.

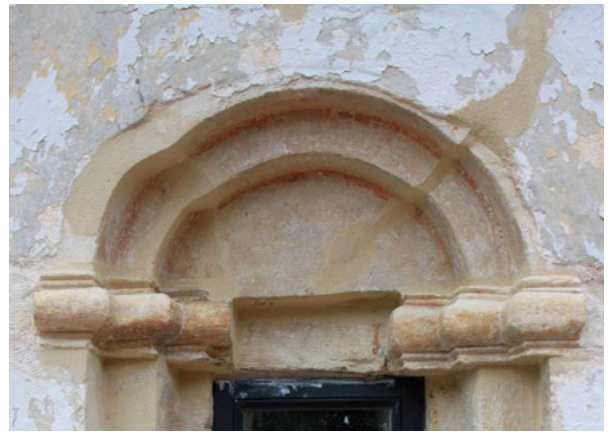
12. Stanje kamenog okvira prozora tambura nakon sanacije (snimka: Z. Vukosavljević, 2021.)
Condition of the stone frame of the drum window after renovation (Z. Vukosavljević, 2021)
