Župna i hodočasnička crkva Pohoda Blažene Djevice Marije u Čučerju – trobrodna barokna bazilika s kupolom iznad svetišta, realizacija biskupa Jurja Branjuga

Izvorni znanstveni rad / Original
scientific paper
Primljen / Received: 12. 8. 2024.

SAŽETAK: Trobrodna župna crkva u Čučerju, sagrađena 1725. – 1736. zaslugom biskupa Jurja Branjuga na mjestu starije crkve, nije do sada bila uključena u antologijske preglede barokne arhitekture. Razlog tomu je činjenica da je crkva nakon oštećenja u potresima 1905./1906. bila obnovljena u pojednostavnjenom obliku. Istraživanja koja su prethodila obnovi crkve nakon recentnih potresa 2020., međutim, otkrila su važne poništene oblikovne karakteristike, tek djelomično poznate iz pisane dokumentacije. To su bazilikalna koncepcija i kupola s lanternom iznad poligonalnog svetišta, koje ne samo da su crkvi u Čučerju dale novo mjesto unutar korpusa barokne arhitekture nego su svojom iznimnošću (bazilika) i ranim vremenom nastanka (kupola) bacile novo svjetlo i na sam razvoj hrvatske sakralne arhitekture toga razdoblja.

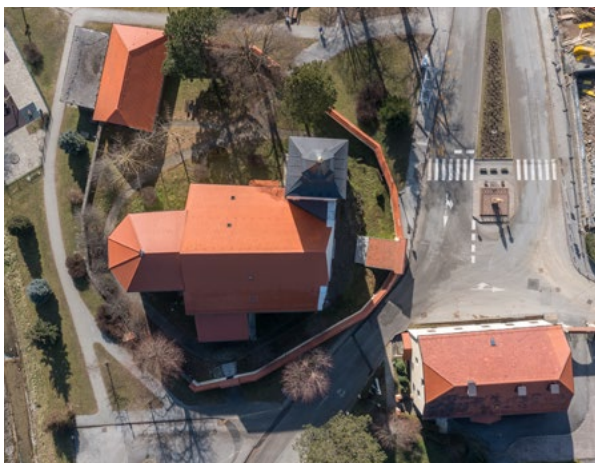
2. Župna crkva u Čučerju, ortogonalna snimka (snimka: P. Mofardin, 2023.)
Parish church in Čučerje, orthophoto (P. Mofardin, 2023)

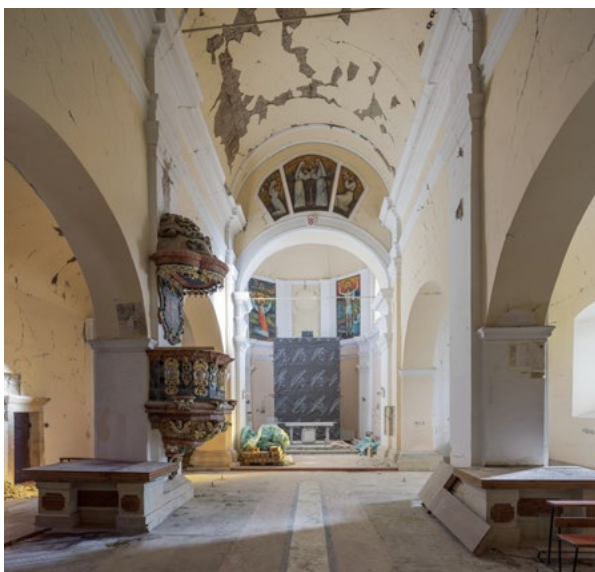
3. Župna crkva u Čučerju, pogled prema svetištu, stanje tijekom obnove nakon potresa 2020. (snimka: P. Mofardin, 2023.)
Parish church in Čučerje, view towards the sanctuary, condition during reconstruction after the 2020 earthquake (P. Mofardin, 2023)

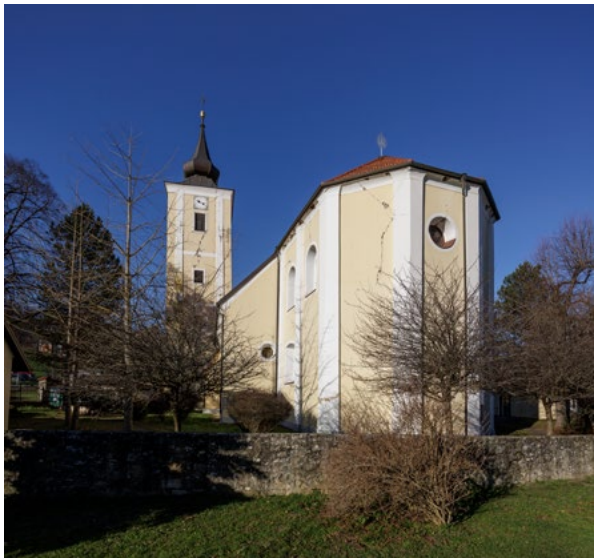
5. Pogled na svetište (snimka: P. Mofardin, 2023.)
View of the sanctuary (P. Mofardin, 2023)

33 Nakon uklanjanja žbuke u tijeku obnove vidljivo je da je gornji dio, inače kamenog zidanog svetišta, izveden od opeke. Naknadno su, po svemu sudeći, oblikovani i pilastru u svetištu koji se razlikuju od onih u glavnom brodu, a i teško bi ih bilo oblikovno spojiti s kupolom.

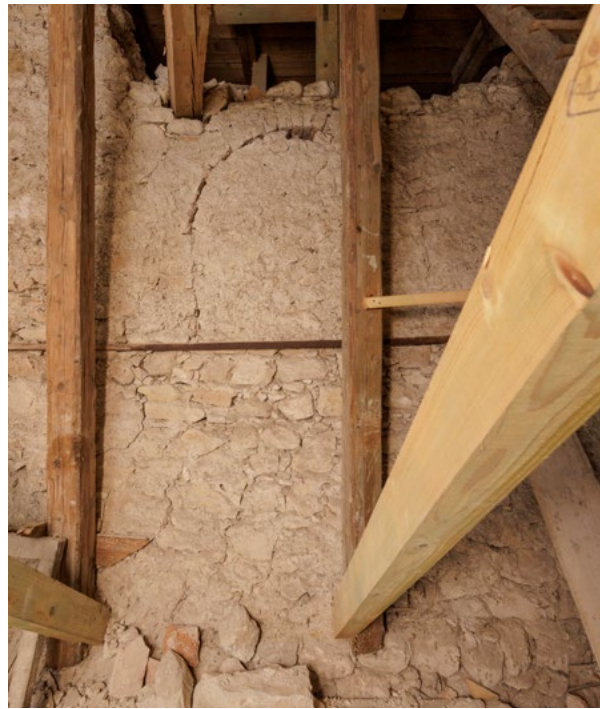
6. Zazidani bazilikalni prozor vidljiv iz potkrovlja (snimka: P. Mofardin, 2023.)
Bricked-up window of the basilica visible from the attic (P. Mofardin, 2023)

26 Prozori su otkriveni najprije na vanjskim zidovima broda vidljivim u potkrovlju, a potom, nakon uklanjanja drvenog svoda, i na unutarnjim stranama zidova. Na južnom su zidu tri takva prozora približno u osi arkada, od kojih dva imaju okvire, orijentirane interijeru crkve.

27 Prema iskazu restauratora Josipa Šabana, koji je u sklopu izrade konzervatorskog elaborata (bilj. 1) pregledao potkrovlje, na vanjskim zidovima bazilikalnog dijela broda nisu pronađeni tragovi žbuke koji bi govorili o tome da su zidovi nekada bili slobodni.

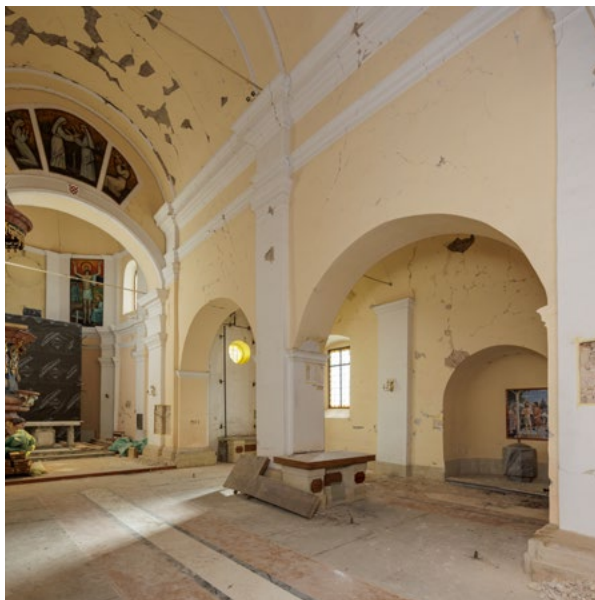
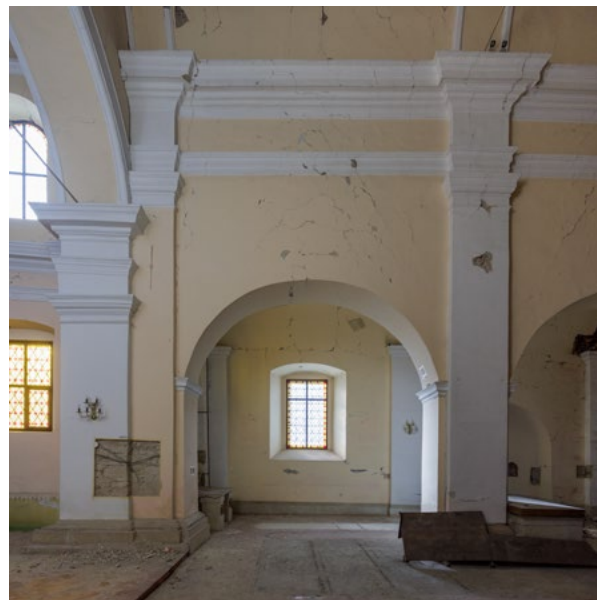
8. Pogled na bočni brod i svetište, stanje tijekom obnove nakon potresa 2020. (snimka: P. Mofardin, 2023.)
View of the side aisle and sanctuary, condition during reconstruction after the 2020 earthquake (P. Mofardin, 2023)

9. Raščlamba zida glavnog broda (snimka: P. Mofardin, 2023.)
Division of the wall in the central nave (P. Mofardin, 2023)

Od bazilikalnog osvjetljenja odustalo se, očito, već prilikom gradnje svodova u glavnom i bočnim brodovima. S obzirom na vrijeme nastanka između 1736. i 1743. godine, vjerojatno je bila riječ o križnim svodovima,³⁰ ali njihovi tragovi, odnosno uporišta u strukturi zidova, nisu pronađeni.³¹ Svodovima je, po svemu sudeći, bila istodobna raščlamba zidova brodova toskanskim pilastrima i kontinuiranim gređem s istaknutim vijencem u glavnom brodu. (sl. 8, 9)

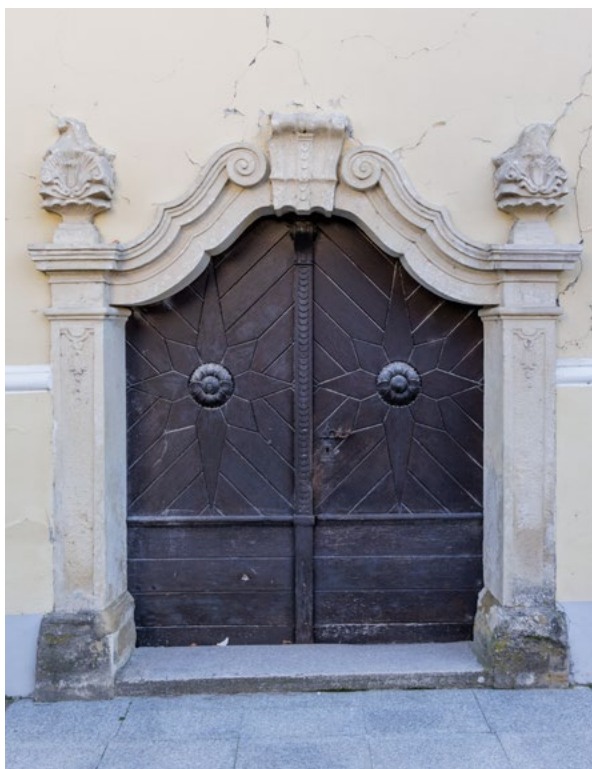
12. Glavni portal iz 1810. (snimka: Paolo Mofardin, 2023.)
Main portal from 1810 (P. Mofardin, 2023)

Ono što je od početka gradnje trobrodne barokne crkve bilo planirano, ali nije odmah moglo biti realizirano, uređenje je zapadnog pročelja, koje je podrazumijevalo rušenje zvonika zadržanog od prethodne crkve, te gradnju novoga zvonika s južne bočne strane pročelja (sl. 11), a navedeni su zahvati bili popraćeni podizanjem zidanog pjevališta. Novi zvonik i pjevalište, čiju gradnju bilježi uklesana 1781. godina na portalu koji ih povezuje, spominju se u vizitaciji iz 1799. godine.³⁷ No zvonik je stajao neko vrijeme nedovršen, a stari nije odmah bio uklonjen, tako da je uređenje pročelja nastavljeno tek u 19. stoljeću, kada je 1810. godine izveden glavni portal (sl. 12), uz istodobno zatvaranje dvaju ulaza u osima boč-

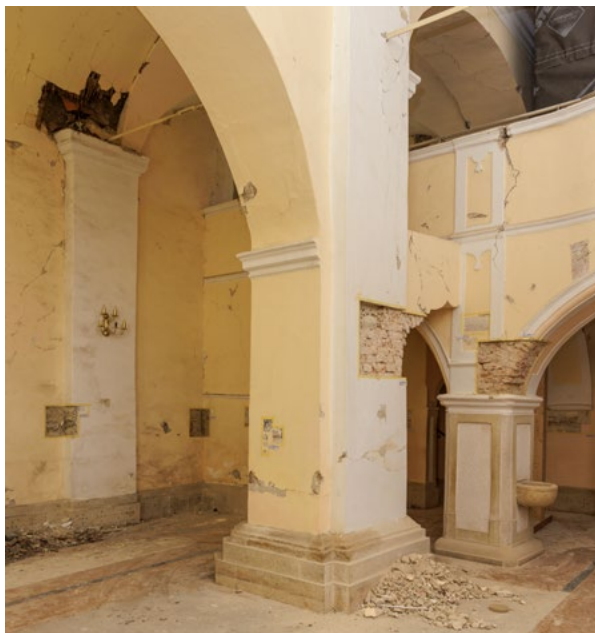
13. Pogled na pjevalište ugrađeno 1780./1781. (snimka: P. Mofardin, 2023.)
View of the choir built in 1780/1781 (P. Mofardin, 2023)

Spomenuta opaska o produženju crkve upućuje na mogućnost da je prilikom navedenih zahvata iznova podignuto cijelo zapadno pročelje, čime bi se mogla objasniti činjenica da restauratorskim sondiranjem nisu pronađeni tragovi bočnih portala. Ali produženje crkve nije moglo biti znatno jer je raspon najzapadnijih arkada približno jednak ostalim dvama. Lukovi uz pročelni zid, međutim, povišeni su kako bi se moglo umetnuti pjevalište. (sl. 13) Valovitim dinamičnim oblicima te posebno tekstilnom i vegetabilnom dekoracijom, ono nosi kasnobarokna obilježja.⁴² Isti stilski izraz karakterizira i donji dio pročelja s

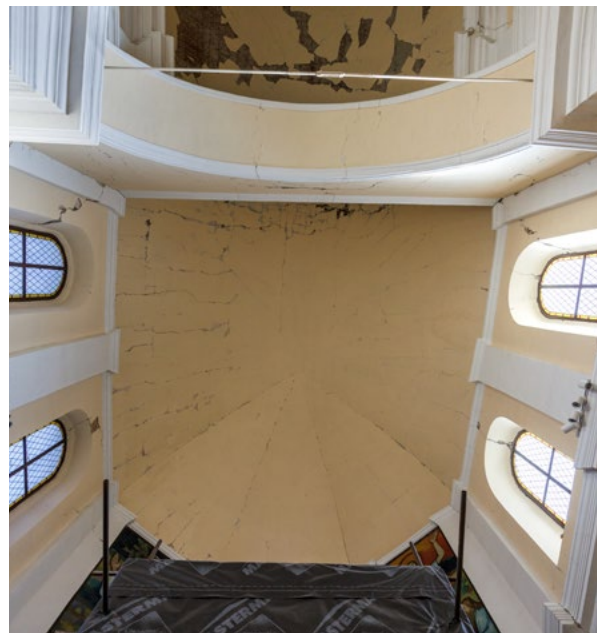
14. Drveni svod u svetištu izveden 1906. (snimka: P. Mofardin, 2023.)
Wooden vault in the sanctuary built in 1906 (P. Mofardin, 2023)

Sama struktura crkve izgleda da nije tada bila temeljito sanirana. Stoga je u sljedećim jačim potresima 17. prosinca 1905. i 2. siječnja 1906. godine pala kupola te svodovi u svetištu i brodovima.⁴⁴ Obnova koja je uslijedila, svela se na nužnu sanaciju, a izvorno rješenje svodova i kupole nije bilo rekonstruirano. Umjesto toga, prostor je dobio drvene bačvaste svodove, u glavnom brodu raščlanjene plitkim pojasnicama, a u svetištu iznad trostranog zaključka razvedene susvodnicama (sl. 14), dok su poviše pjevališta bili izvedeni drveni križni svodovi. U jednoj od obnova potkraj 19. ili početkom 20. stoljeća zidovi su ukrašeni historicističkim šablonskim oslikom, spomenutim u izvorima i potvrđenim restauratorskim sondiranjem.⁴⁵

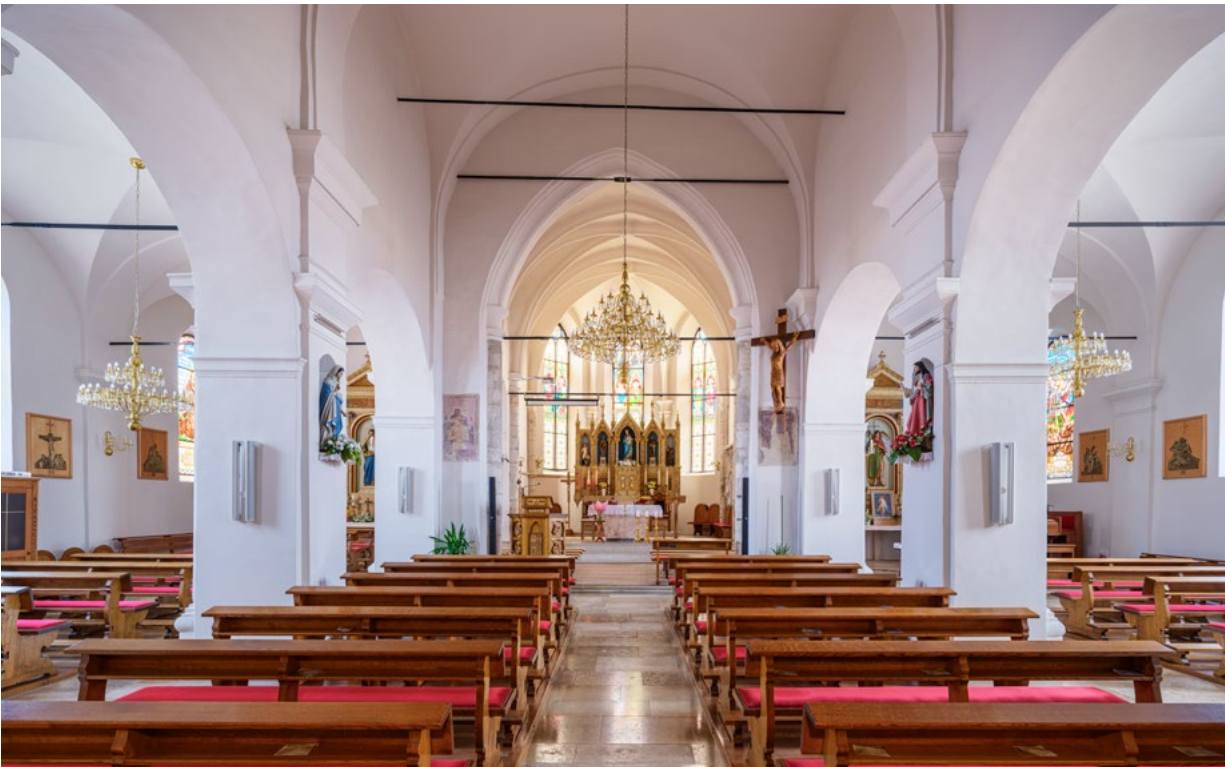
15. Župna crkva Presvetog Trojstva u Donjoj Stubici, trobrodna unutrašnjost dovršena 1740. – 1745. (snimka: P. Mofardin, 2024.)
Parish church of the Holy Trinity in Donja Stubica, triple-nave interior completed between 1740 and 1745 (P. Mofardin, 2024)

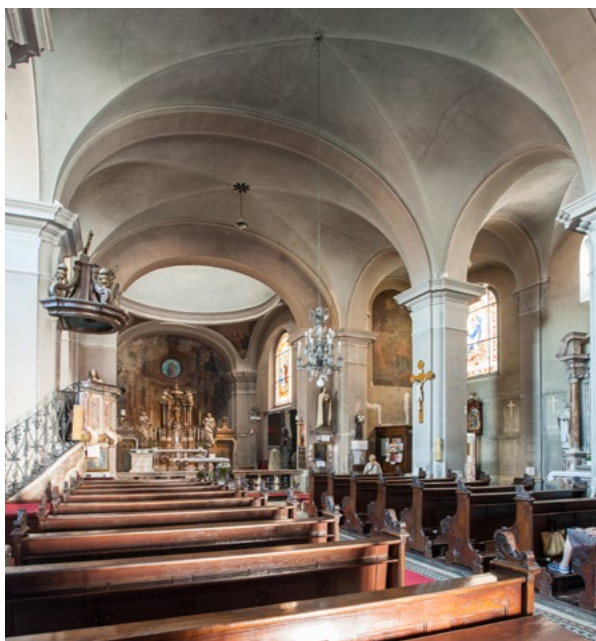
16. Župna crkva Sv. Marije na Dolcu u Zagrebu (1750. – 1760.), trobrodna unutrašnjost (snimka: P. Mofardin, 2014.)
Parish church of St. Mary on Dolac in Zagreb (1750–1760), triple-nave interior (P. Mofardin, 2014)

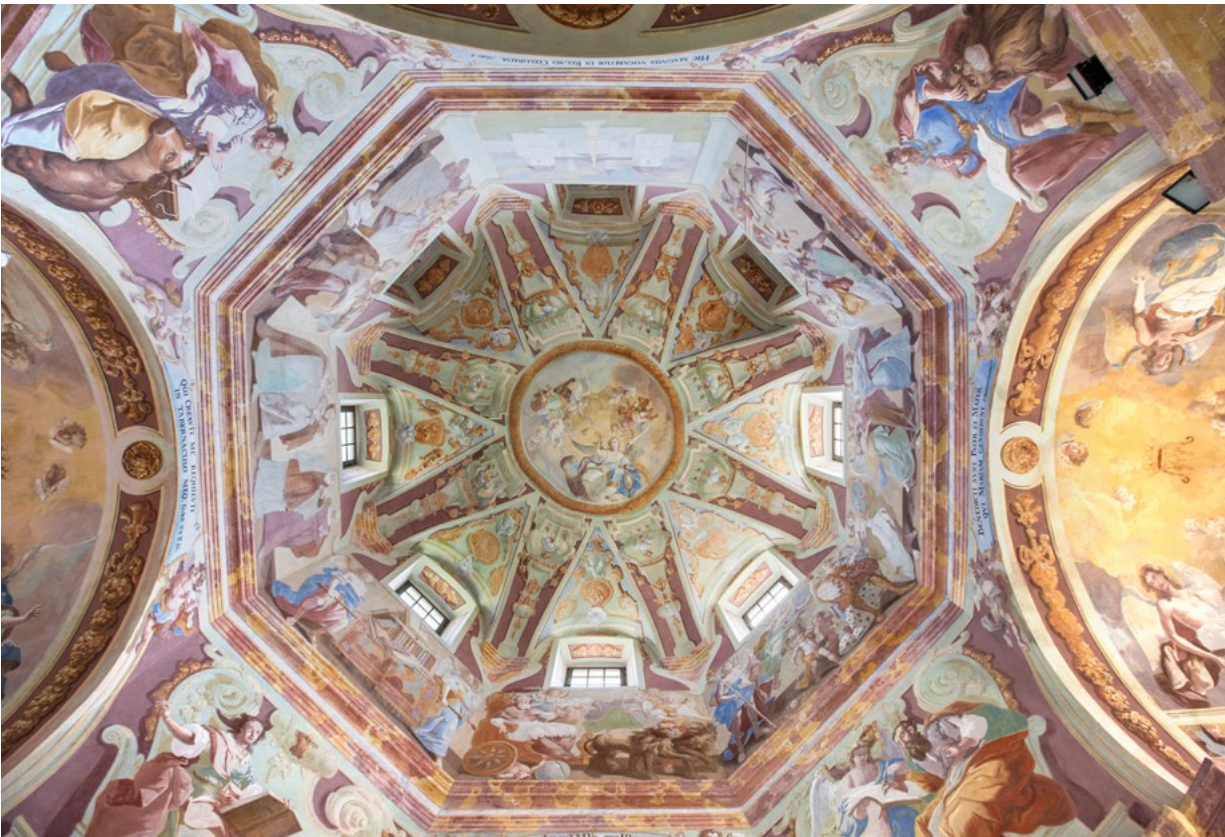
18. Crkva sv. Jeronima u Štrigovi, kupola iz 1744. oslikana freskama Ivana Krstitelja Rangera (snimka: Paolo Mofardin, 2021.)
Church of St Jerome in Štrigova, dome from 1744 with frescoes painted by Johann Baptist Ranger (P. Mofardin, 2021)

je sastavljeno od kvadratnog prostora odrezanih uglova (nepravilni oktagon), okruženog trima konhama pod kalotama, a njegov tlocrtni oblik prati kupola na tamburu. Osvjetljenje je provedeno kroz prozore probijene u zoni kupole te zasječene susvodnicama. Izvana, visoki zid tambura obuhvaća i kupolu iznad koje se diže valovita kapa s visokom lanternom. Prema tomu, krovšte i lanterna ne odgovaraju kupoli, nego se kulisno dižu iznad nje.

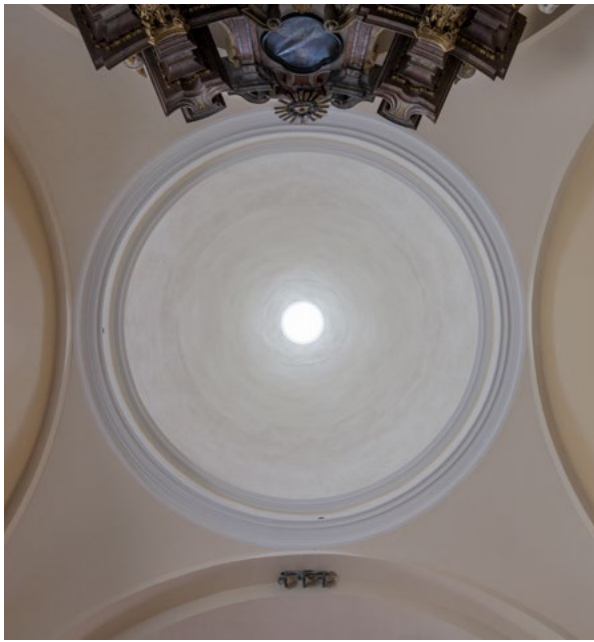
19. Crkva sv. Franje Ksaverskog u Zagrebu (1748. – 1752.), kupola iznad svetišta (snimka: P. Mofardin, 2021.)
Church of St Francis Xavier in Zagreb (1748–1752), dome above the sanctuary (P. Mofardin, 2021)

nemaju tambur s prozorima. Ujedno, u većini navedenih austrijskih (i slovenskih) crkava kupole su smještene iznad križišta, odnosno ispred samog svetišta, a ne iznad njega (kao u Zagrebu). Te osobnosti dviju zagrebačkih realizacija, osim svojevrstne redukcije, mogu se tumačiti i kasnobaroknim senzibilitetom, jer su odsustvom tambura s prozorima kupole neposrednije povezane s prostorima crkava, a ujedno naglašavaju na dinamičan način upravo dominantne dijelove baroknih interijera. U svakom slučaju, riječ je o spretnoj prilagodbi motiva kupole crkvama manjeg formata.
