CRKVA SV. JERONIMA U ŠTRIGOVI

(Rangerov kolorizam)

Ivan Srša, Zagreb

ST. JEROME'S CHURCH IN ŠTRIGOVA (Ranger's Colorism)

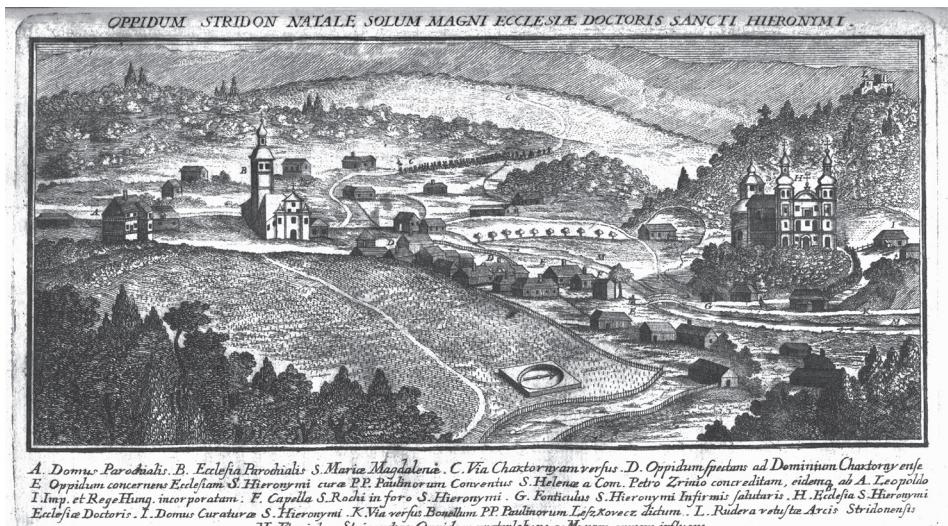
Sl. 1. Pogled na Štrigovo, grafika iz Bedekovićeva djela *Natale solum* (1752.). Fototeka HRZ, Odjel za zidno slikarstvo i mozaik.

Veduta Štrigove i njezina bližega okoliša na grafici reproduciranoj u djelu *Natale solum* Josipa Bedekovića iz godine 1752., pozornost ponajviše privlači vjernim prikazom prostornih odnosa, a manje vjerodostojnošću izgleda građevina (sl. 1 – sl. 2).¹ Da Bedeković (1688. – 1760.) nije opisao stanje novosagrađene crkve sv. Jeronima – zvonici koje su do predaje rukopisa na *censurae theologorum* godine 1749.² bili izvedeni do visine bočnih zidova broda,³ a dovršeni su tek godine 1761.⁴ – moglo bi se pomisliti da ta grafika svjedoči o prvotnom izgledu

Da je nova crkva trebala postati hodočasničkom, mogla bi svjedočiti i na grafici objavljenoj u Bedekovićevu djelu njihovo dvostruko prikazivanje (*sl. 1*): hodočasnička je povorka prikazana na cesti koja u Štrigovu vodi iz smjera Čakovca (oznaka C) i u podnožju crkve sv. Jeronima, na putu koji zaokreće uz blagi uspon i pokraj južnoga tornja vodi prema ledini s njezine južne strane. O tom hodočasničkom prolazu svjedoče dva otvora između crkve i nekadašnje pavljinske rezidencije, južni je danas zazidan, a sjeverni se kao lukom nadvišeni prolaz oslanja na južni zvonik.²⁵

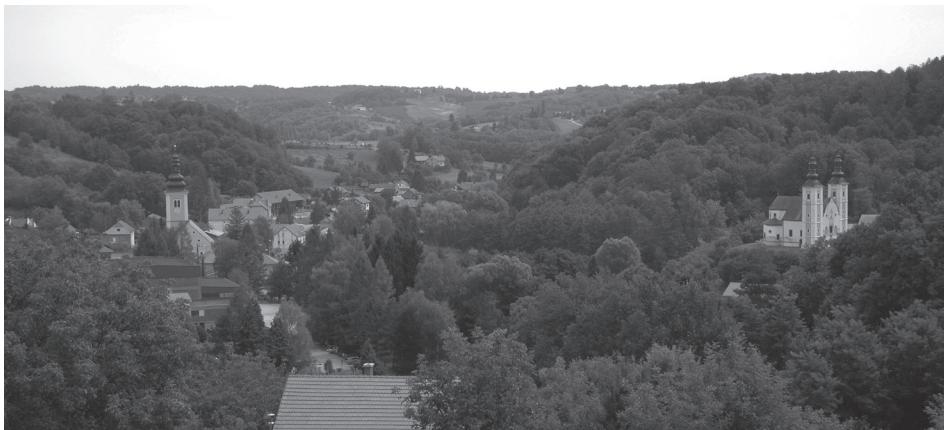
Sl. 2. Pogled na Štrigovu, snimljeno 2012. Fototeka HRZ, Odjel za zidno slikarstvo i mozaik.

prizemnih kuća, a sagrađeno je i nekoliko jednokatnica, najvećim dijelom u protekla dva stoljeća. Na crtežu još vidljivi ostaci *castruma Strigo* nestali su, danas gotovo da im se pouzdano i ne zna položaj.⁹ No, ono što se uočava prostrani je vinograd pred župnom crkvom i dvorom, on dopire sve do kuća nanizanih uz cestu koja zaokreće među brežuljke Banfija. U međuvremenu, na fotografiji snimljenoj 2012. približno s istog položaja, vidljivo je da su vinograd zamijenili bujno raslinje i gradevine, a cesta se kroz njih jedva naslučuje (sl. 2).

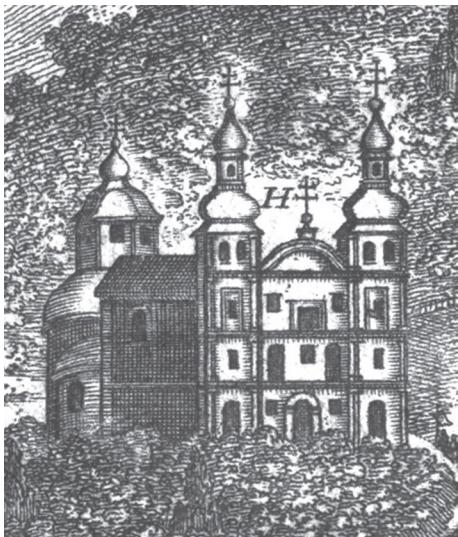
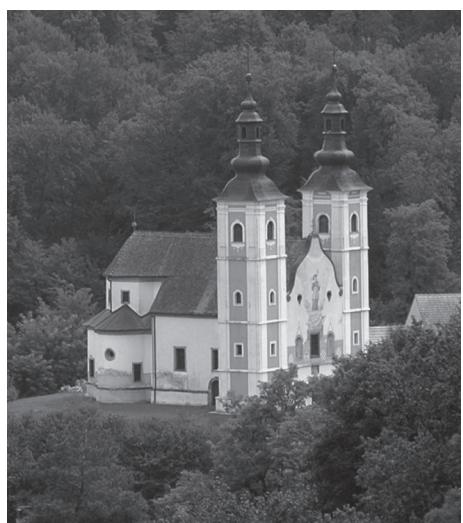
Sl. 3. Detalj slike 1. (1752.). Fototeka HRZ, Odjel za zidno slikarstvo i mozaik.

Sl. 4. Pogled na crkvu sv. Jeronima, stanje godine 2012. Fototeka HRZ, Odjel za zidno slikarstvo i mozaik.

Postojeće jugozapadno pročelje crkve sv. Jeronima od onoga prikazanog na grafici u više se detalja razlikuje, od rasporeda i oblika otvora do završetka zabata (sl. 3 i sl. 4). Osim postojećih srednjih vrata na grafici su prikazana još dvoja, po jedna su ispod svakog zvonika. No, najveće su razlike uočljive na gornjem dijelu pročelja i na završnim katovima oba zvonika. Na obama zvonicima, umjesto na grafici prikazana po dva, izведен je po jedan prozor. Na grafici su nacrtani razdjelnii vijenac, te dva manja i jedan veći četvrtasti prozor, dok danas nad gornjim dijelom pročelja i na razvedenom zabatu, između dvaju majušnih srcoliko oblikovanih potkovnih prozora, prevladava velika zidna slika s prika-

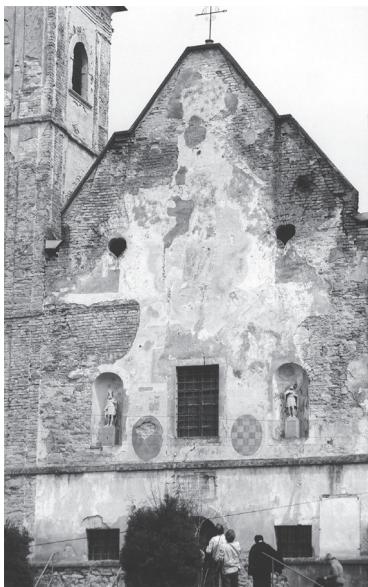
Sl. 5. Pogled na dio pročelja crkve sv. Jeronima, obnovljeno 1925., stanje godine 1985. Fototeka HRZ, Odjel za zidno slikarstvo i mozaik.

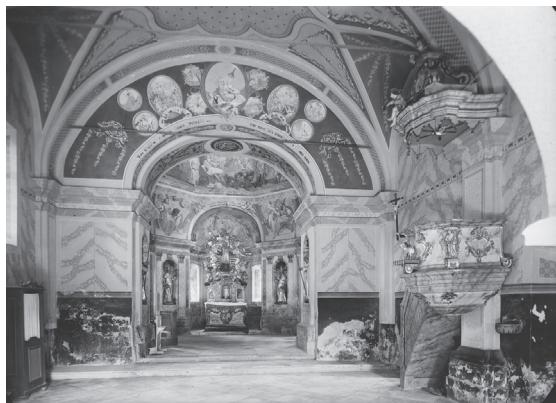
Sl. 6. Pogled na trijumfalni luk i svetište, stanje godine 1940. Fototeka HAZU.

zom *Apoteoze sv. Jeronima*.¹⁰ Bedeković navodi da je godine 1749. pročelje bilo ožbukano, ukrašeno i obijeljeno,¹¹ a, s obzirom na to da je tijekom konzervatorsko-restauratorskih istraživanja ispod freske uočen otučeni profilirani vijenac, nedvojbeno je ona naslikana naknadno (*sl. 5*);¹² najvjerojatnije nakon dovršetka oba zvonika godine 1761., možda od ruke slikara koji je godinu dana poslije oslikao i gornji dio trijumfalnog luka (*sl. 6*).¹³

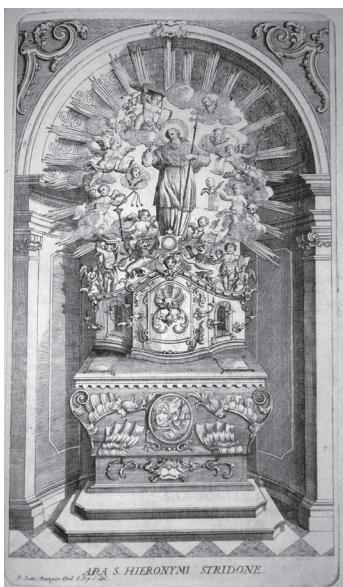
Sl. 7. Rangerov crtež oltara sv. Jeronima, grafika iz Bedekovićeva djela *Natale solum* (1752.). Fototeka HRZ, Odjel za zidno slikarstvo i mozaik.

O zamišljenu izgledu dijela crkvene unutrašnjosti, točnije, glavne apside i njezina oltara, svjedoči grafika Ivana Krstitelja Rangeria objavljena u Bedekovićevu djelu (*sl. 7*).²⁶ Grafika s prikazom oltara moguće da je pripadala *projektnoj dokumentaciji* ukrašavanja unutrašnjosti glavne apside. Donji datum njezina nastanka godina je 1739., odnosno godinu dana nakon što je stara *ecclesiola* stradala u potresu, a njezin je gornji datum nastanka svakako prije 1743., kad je približno

Na Rangerovojoj grafici s prikazom glavnog oltara valja obratiti pozornost i na detalj poda. Sudeći prema rasteru dijagonalno nacrtanih, naizmjeničnih svijetlih i tamnih podnih ploča, za svetište je Ranger planirao pod od kamenih ploča, vjerojatno prije crvenih i bijelih negoli crnih i bijelih. Na takav zaključak upućuje nalaz četvrtastih ploča od opeke (25 x 25 cm) kojima je svetište izvorno cijelo bilo popločeno, osim stuba kraj glavnoga oltara i onih između svetišta i broda. Popločivanje svetišta podnim pločama od opeke umjesto planiranim kamenim pločama možda je uzrokovano pomanjkanjem novca zbog dogradnje broda i zvonika. Premda nije teško zamisliti Rangerovu varijantu popločenja kamenim pločama, naizmjenično od crvenog i bijelog kamena, izbor podnih ploča od opeke nimalo ne umanjuje likovnu vrijednost svetišnoga prostora, štoviše, ono je time oplemenjeno i usklađeno s oslikanim plohamama njegovih zidova kojima prevladava *purpurni*³⁴ (grimizni³⁵) pigment *caput mortuum*, toliko karakterističan za Rangerovo slikarstvo.

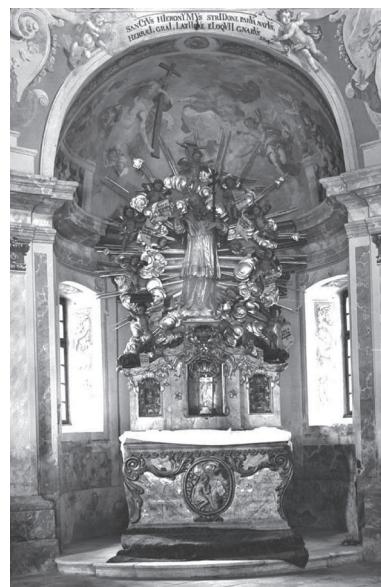
Sl. 8. Pogled na glavni oltar, stanje godine 1940. Fototeka HAZU.

Ranger počeo oslikavati novosagrađeno svetište. Naime, usporedi li se grafika s najstarijom poznatom fotografijom oltara Gjure Griesbacha iz godine 1940. (sl. 8), te onom Vladimira Bradača iz 1955.²⁷ može se zaključiti da je oltar najvećim dijelom izveden sukladno Rangerovu crtežu. No, obrati li se pozornost na nacrtanu arhitekturu glavne apside, lako je uočiti da u njoj nema prozora, a zidne plohe oko oltara zatvorene su i oslikane jednostavnom dekoracijom. Sve to upućuje na zaključak da je Ranger grafiku izveo prije izgradnje svetišta, u doba kad njegova arhitektura još nije bila do kraja osmišljena ili je tek bila u fazi projektiranja.

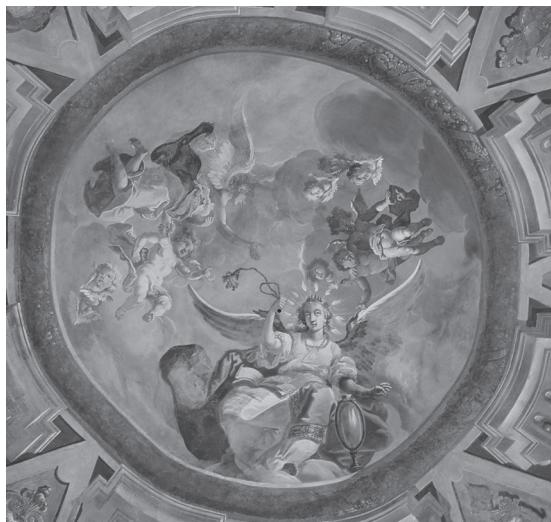
Sl. 9. Medaljon na svodu svetišta, stanje nakon radova godine 2008. Fototeka HRZ, Odjel za zidno slikarstvo i mozaik.

Ispod šake desne ruke *Nebeske kraljice* (sl. 9) vidljiv je mali otvor iz kojega je nekoć visjelo uže s vječnim svjetлом,³¹ obješeno na konstrukciji u potkroviju svetišta koje više nema.³² Pregledom tjemena svoda u potkrovju utvrđeno je da je

taj majušni otvor izведен još tijekom gradnje svoda, što znači da je njegov položaj unaprijed isplaniran, te da je određen sukladno Rangerovim pripremnim crtežima (*kartonima*) koje je radio za oslikavanje svetišta.

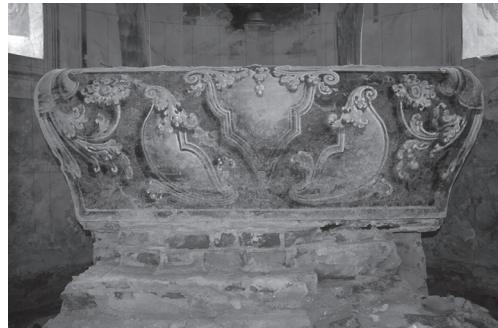
Sl. 10. Zidana menza glavnog oltara nakon pre-liminarnih zahvata, stanje godine 2011. Fototeka HRZ, Odjel za zidno slikarstvo i mozaik.

Usporedi li se izvorno oslikani *stipes* – otkriven ispod zazida tijekom izvedbe drenaže u svetištu godine 2010. (sl. 10) – s Rangerovim crtežom, vidljive su znatne razlike, kako u ornamentici tako i u izostanku medaljona s likom sv. Jeronima na oslikanom *stipesu*. Forma ornamentike, izvedena oker i svijetlim smeđe-crvenkastim tonovima, odgovara Rangerovu koloritu, no, usporedi li se s onim koji prevladava na zidovima svetišta, tamna pozadina *stipesa* bila bi možda neočekivana da djelomice njome nisu bili obojeni i donji dijelovi svetišnog podnožja.

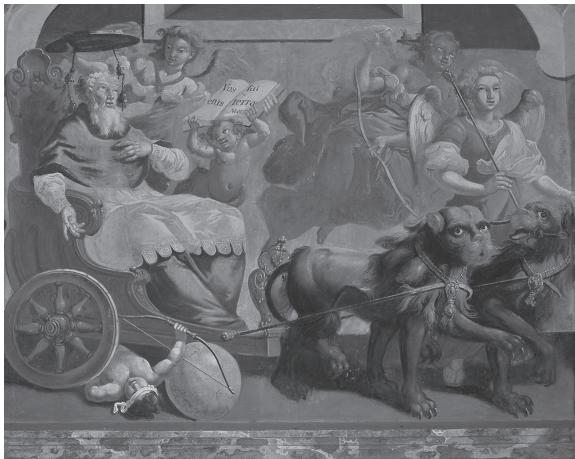
Sl. 11. Svečana povorka sv. Jeronima, stanje nakon restauriranja godine 2008. Fototeka HRZ, Odjel za zidno slikarstvo i mozaik.

– Josip Bedeković (2017.), 278.: „... svečana povorka sv. Jeronima kako se vozi na trijumfalnim kolima, ispred su upregnuta dva lava ...“

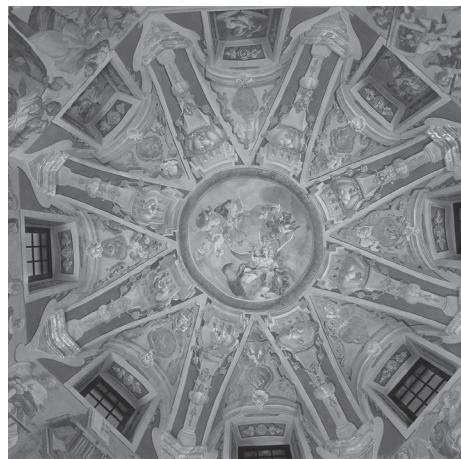
Sl. 12. Pogled na svod u svetištu, stanje nakon restauriranja godine 2008. Fototeka HRZ, Odjel za zidno slikarstvo i mozaik.

smeđu), zelenom zemljom (za zelenu) i žutim okerom (za žutu i zelenu). Da bi ih posvijetlio, uglavnom je rabio kalcijev karbonat (vapno), ali i olovnu bijelu.⁴³ Premda se služio suženom skalom pigmenata, njihovom je međusobnom kombinacijom i miješanjem postizao dojam bojenoga bogatstva (sl. 12).

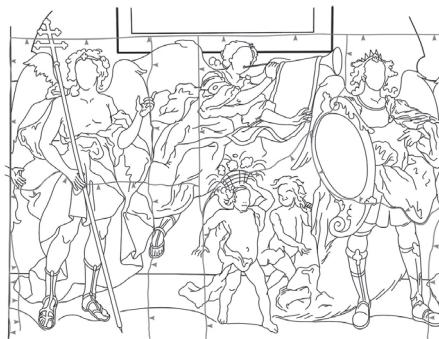
Sl. 13. Crtež s prikazom položaja i veličina dnevnička (2008.). Planoteka HRZ, Odjel za zidno slikarstvo i mozaik.

Tijekom jutra Ranger je na zid najprije stavio onoliko svježe žbuke koliko je toga dana namjeravao oslikati (*dnevница*). Dok je čekao da mu se žbuka dovoljno stvrdne da bi na njoj mogao najprije izvesti skicu i potom osnovni ton boje, završavao je prethodnog dana započetu dnevnicu. Dnevnice (*giornate*) brižljivo su spajane jedna na drugu i mjestimice ih je vrlo teško utvrditi čak i pod kosim svjetлом. Na nekim su mjestima izrazito velike, a na drugima su male, jednostavnije su, po pravilu, većih dimenzija, i, premda nema strogoga pravila po kojima su jedne veće od drugih, tomu nisu uvijek razlozi složenost kompozicije ili pojedinoga njezina dijela (sl. 13).

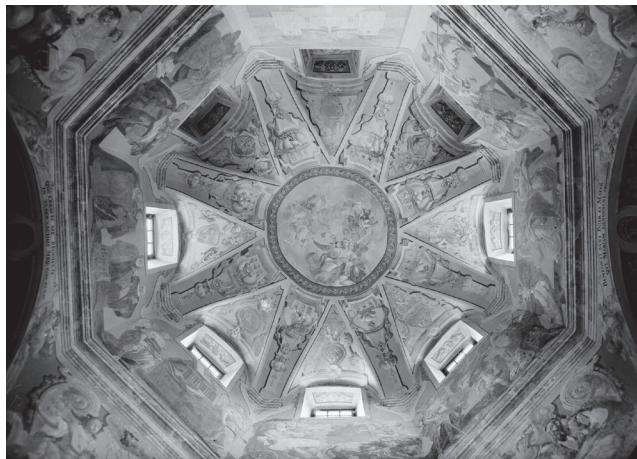
Sl. 14. Pogled na svod u svetištu, stanje godine 1940. Fototeka HAZU.

Tijekom restauratorskih radova na zidnim slikama u svetištu štrigovske crkve sv. Jeronima utvrđeno je da su one znatnim dijelom bile preslikane. Preslikavanje je izvedeno istodobno s oslikavanjem broda. Na takav zaključak upućuje kratki zapis u kanonskoj vizitaciji (1949. – 1952.): *Fresco slikarije budu očišćene, a lađa crkve prema stilu svetišta slikana po Rudolfu Heiligsteinu godine 1919.*⁴⁷ Preslikavanjem su najvećim dijelom stradale zagasite *purpurene* pozadine koje su zamijenjene *svijetlim okerom* (slika 14).

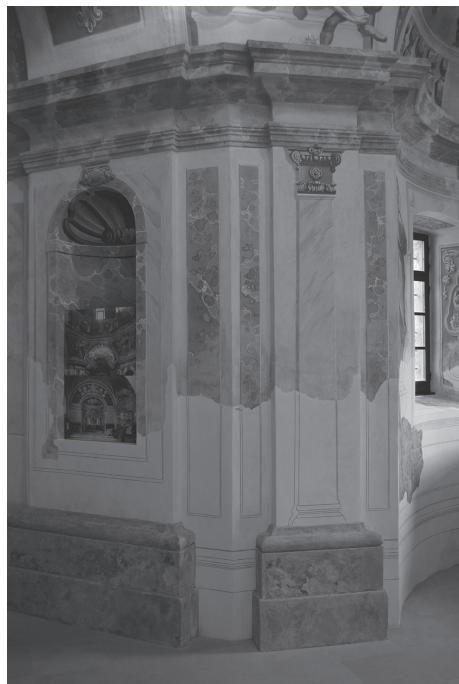
Sl. 15. Spoj glavne i južne apside, stanje nakon resturiranja godine 2018. Fototeka HRZ, Odjel za zidno slikarstvo i mozaik.

Između 2016. i 2018. integracijom oštećenoga slikanog sloja s na zidu naslikanim oltarima u bočnim kapelama i rekonstrukcijom naslikane arhitekture u donjim dijelovima zidova, izvedeni su završni restauratorski radovi na slikama. Integracija slikanog sloja na zidovima je sezala do najniže točke sačuvanih fragmenata. Na više mjesta nedirnutima su ostavljeni ostaci žbuke i obojenja iz prijašnjih "restauratorskih" zahvata; primjerice, ostaci čvrste žbuke neposredno pod nišom između sjeverne i istočne apside nisu odstranjeni jer, njihovim bi se odstranjivanjem u određenoj mjeri oštetio izvorni slikani sloj ispod njih. Njihovim zadržavanjem *in situ* oni svjedoče o manje uspješnoj obnovi i o nekadašnjem pristupu obnovi zidnih slika. Na izbrisanim dijelovima *intonacoa*, s kraćim ili dužim razmacima među prazninama (*lacuna*)⁴⁸ i sačuvanoga slikanog sloja, odgovarajućom su bojom označeni obrisi naslikane arhitekture. Sačuvani se slikani sloj u gornjim dijelovima zida time povezivao s u žbuku urezanim crtežom rekonstruirane arhitekture u njegovim donjim dijelovima (sl. 15).
