Izmještanje nanosa u akumulaciji HE Varaždin kao dio redovnog održavanja

Removal of deposits in the HPP Varaždin reservoir as part of regular maintenance

Goran Zrinski^a, Ivančica Somođi^a

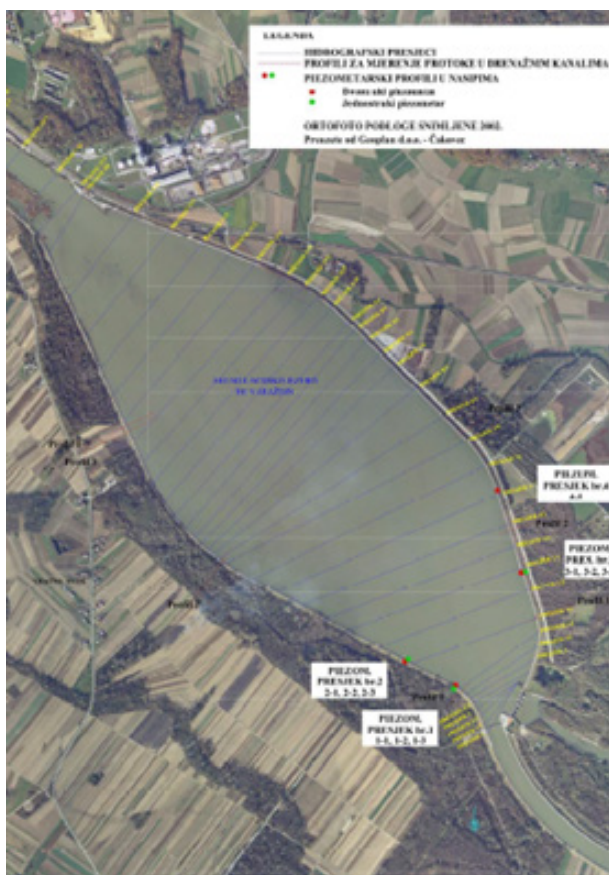
Slika 1. Situacija hidrografskog snimanja akumulacije HE Varaždin [2]

Figure 1 Situation of hydrographic surveying of HPP Varaždin reservoir [2]

Na slici 1. su svijetloplavom bojom prikazani poprečni hidrografski profili koji se snimaju. Vidljivi su i piezometri u desnom i lijevom obodnom nasipu akumulacije u kojima se mjeri razina podzemne vode. U akumulaciji se jednom godišnje snima 54 poprečnih hidrografskih profila te izrađuje granulometrijska krivulja nanosa uzorkovanjem na 20 profila. Dobiveni podaci prikazuju morfološke promjene akumulacije, a služe i za izračun zasipanosti ili erozije pojedinih dijelova akumulacije količinski i postotno.

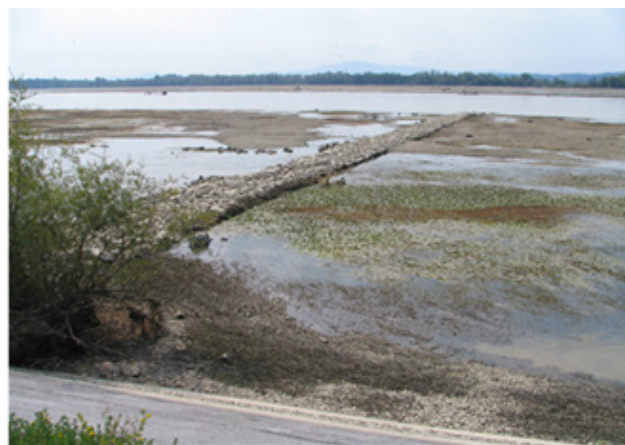
Slika 2. Izvedeno pero i istaloženi nanos unutar akumulacije HE Varaždin [3]

Figure 2 Derived plume and deposited sediment inside the HPP Varaždin reservoir [3]

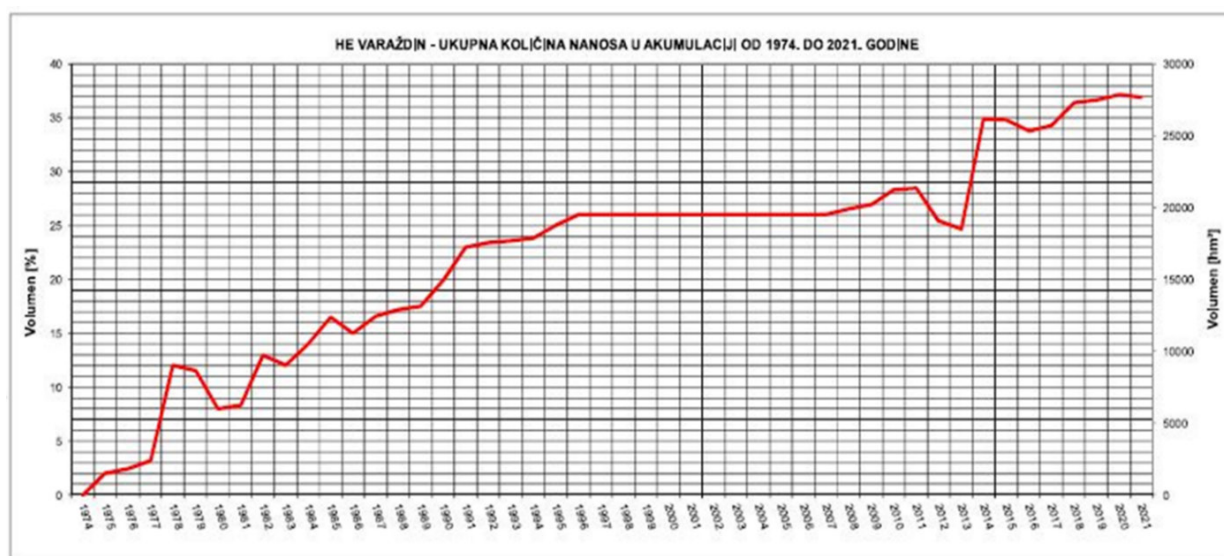
Slika 2. Izvedeno pero i istaloženi nanos unutar akumulacije HE Varaždin [3]
Figure 2 Derived plume and deposited sediment inside the HPP Varaždin reservoir [3]

Dijagram na slici 3. prikazuje količinu nanosa u akumulaciji HE Varaždin za razdoblje od 1974. do 2021. godine, prikazanu u ukupnom volumenu (hm³) te u postotku zapunjenosti u odnosu na ukupni volumen akumulacije. Crvena linija prikazuje količinu nanosa istaloženog u akumulaciji. Smanjenje volumena od 2011. do 2013. posljedica je prolaska velikog vodnog vala u 2012. g. Nakon toga dolazi do naglog povećanja količine istaloženog nanosa u akumulaciji HE Varaždin.

Zasipanost je pala nakon prolaska vodnog vala, što je i za očekivati, jer su veliki dotoci “isprali” dio nanosa, tj., prenijeli ga nizvodno rijekom Dravom. No, nakon toga zasipanost počinje naglo rasti zbog prinosa materijala kojeg rijeka Drava erodira u uzvodnom toku (staro korito rijeke Drave uz slovensku HE Formin) te deponira unutar akumulacije.

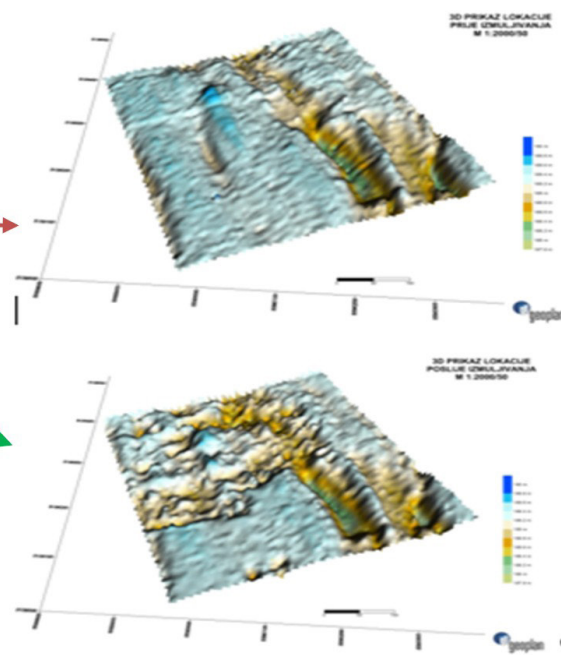
Slika 5. Lokacija izvođenja predmetnih radova s prikazom područja iskopa prije i nakon uklanjanja nanosa. 2011. [7]
Figure 5. Location of the subject works with a view of the excavation area before and after removal of sediment. 2011 [7]

Slika 5. prikazuje situaciju akumulacijskog jezera s ucrtanim područjem sa kojeg se uklanjao prašinski materijal s dna (označen crvenom bojom) i ucrtanim pozicijama na kojima se materijal ispuštao (označene žutom bojom). Crvenom strelicom označen je 3D prikaz dna akumulacije na području iskopa prije uklanjanja nanosa. Zelenom strelicom označen je 3D prikaz dna akumulacije na području iskopa nakon uklanjanja nanosa. Veće dubine su na 3D prikazima označene zelenom bojom, a manje dubine plavom. Na 3D prikazu dna akumulacije nakon uklanjanja nanosa vidljiv je nepravilan reljef dna akumulacije označen žutom bojom.

U tijeku izvođenja radova pozicija ispusta izmještavala se četiri puta te su time formirana četiri otočića krupnije frakcije nanosa. Na slici 5. područje ispusta označeno je brojevima 1., 2., 3. i 4. ispod žuto označenog mjesta ispusta.

Nanos (prašinski materijal) ispumpavan je specijalnim plovnim višenamjenskim bagerom (Watermaster) te se transportirao cijevima do pozicije ispusta nizvodno prema brani. Dužina transporta nanosa iznosila je 900 m. Paralelno se cijelo vrijeme izvođenja radova, ehosonderom pratila dubina iskopa kako se ne bi oštetilo zakolmatirano dno akumulacije. Vađenje nanosa izvodilo se u „šlicevima“ dužine 60 m i širine 300 m. Ukupno je uklonjeno 16.288 m³ nanosa s površine 6.65 ha. Iz istoga proizlazi da prosječna debljina uklonjenog nanosa na predmetnoj površini iznosi 25 cm. [7]

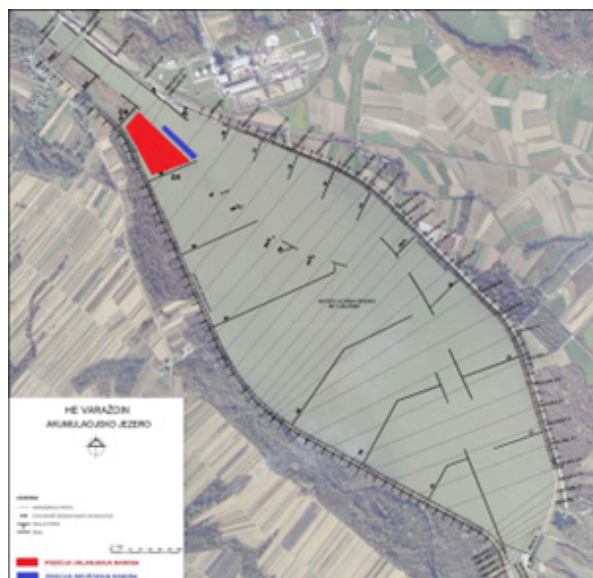
Razlog uklanjanja nanosa na predmetnoj mikrolokaciji bio je što je isti ušao u radni metar akumulacije. Bitno je napomenuti da se područje obraslo šašom (makrofitskom vegetacijom) nije diralo, jer u postupku ocjene o potrebi procjene utjecaja na okoliš dobiveni uvjeti i mjere zaštite prirode to nisu dozvoljavali. [3] Slika 8. prikazuje slojni plan akumulacije gdje je crvenom bojom označena pozicija uklanjanja nanosa (inundacijski prostor akumulacije), a plavom bojom pozicija ispuštanja nanosa (matica rijeke). Na slici 8. su ucrtani poprečni hidrografski profili akumulacije te regulacijske vodne građevine (pera). Vidljivo je da se radovi izvode izvan tršćaka, u dijelu akumulacije koji je pod vodom.

Slika 8. Slojni plan akumulacije HE Varaždin s ucrtanim lokacijama radova vađenja i ispusta nanosa 2014. [3]

Figure 8. Layered plan of the HPP Varaždin reservoir with drawn locations of sediment extraction and discharge works in 2014 [3]

Na osnovu geodetske snimke izračunata je količina uklonjenog nanosa: 21.658 m³ sa površine od 4,1 ha. [10]
