*Crkva Gospe od Zvonika*

## ZAPADNA VRATA DIOKLECijanOVE PALAČE I CRKVA GOSPE OD ZVONIKA U SPLITU – RECENTNI NALAZI

Izvorni znanstveni članak

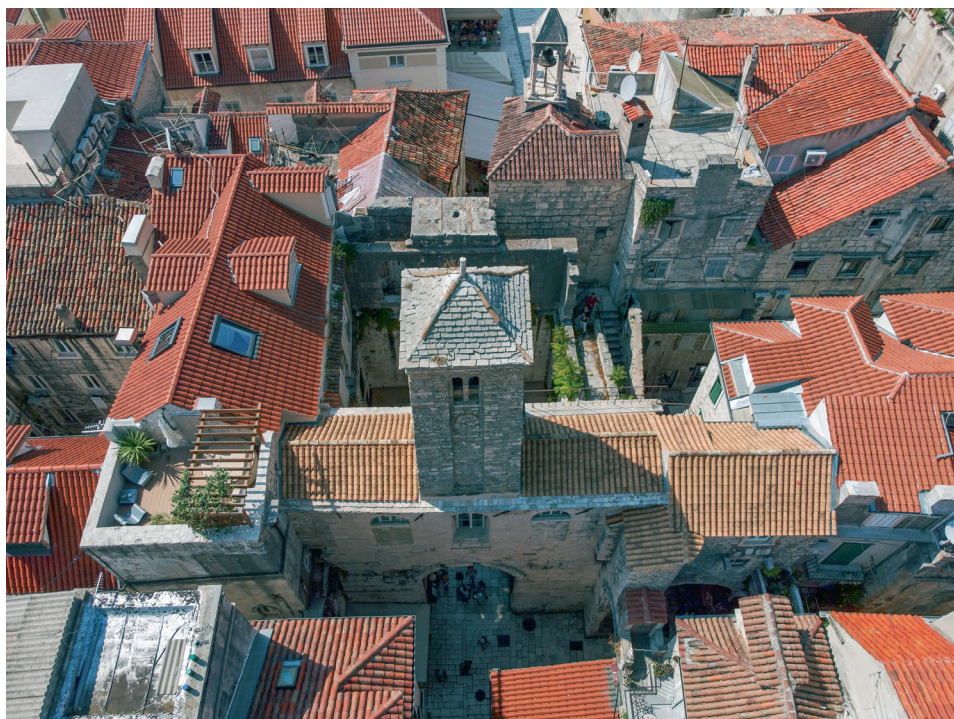
*Sl. 1 Pogled na arhitektonski sklop Zapadnih vrata i crkve Gospe od Zvonika  
(Arhiv Hrvatskog restauratorskog zavoda)*

crkva je dobila zvonik (izgrađen od sitnog lomljenog kamena), a antičke arkade hodnika jednakim su kamenom zazidane. Crkvi se izvorno pristupalo sa sjevera, preko glavne antičke terase koja je naknadno zazidana te pripojena crkvi. Terasa je tada postala sakristija crkve. Od baroka se crkvi pristupa preko stubišta sa sjeverne vanjske strane propugnakula, gdje je izvorno vjerojatno stajalo rimsko stubište. Unutrašnjost crkvice u 14. je stoljeću radikalno izmijenjena, a promjene i znatne izmjene odvijale su se sve do 20. st.<sup>2</sup> Izvorni predromanički namještaj sačuvan je tek sporadično, ali upravo su ostaci poslužili u dataciji crkve i zvonika.<sup>3</sup> Danas je čitav sklop zapadnih vrata u crkve Gospe od Zvonika interpoliran u gustu matricu stare jezgre Splita (sl. 1). Njegov je značaj izniman u kontekstu gradske i nacionalne povijesti.

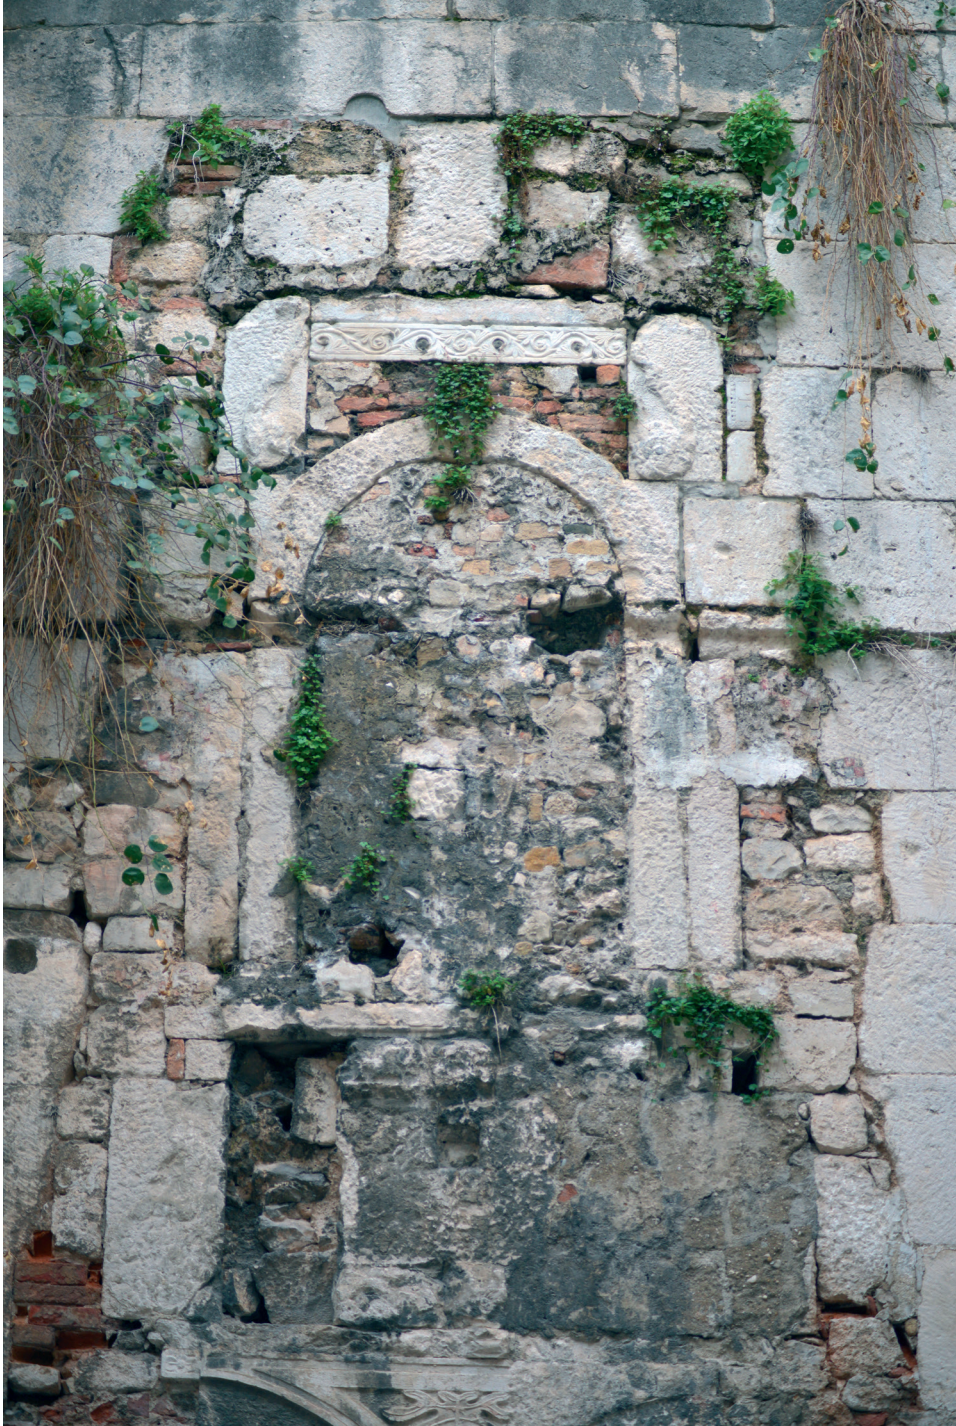
Sjeverni zid propugnakula izgrađen je od velikih kamenih pravilnih blokova (*Opus quadratum*). Riječ je o antičkom sloju s intervencijama iz kasnijih perioda. Zid je podijeljen kamenim vijencem jednostavne profilacije na dva dijela. Donja zona u potpunosti je očuvana, dok je gornja zona, koja je izvorno sadržavala arkade, sačuvana samo u visini parapeta. Na sredini sačuvanog dijela zida nalazi se povijesna intervencija u vidu polukružno zaključene niše, koja je zazidana (sl. 2).<sup>11</sup> Okvir niše izrađen je od raznih kamenih elemenata iz različitih perioda (spoliji).

*Sl. 2 Sjeverni unutrašnji zid propugnkuluma, detalj niše  
(Arhiv Hrvatskog restauratorskog zavoda)*

Tijekom 2016. godine provedeno je čišćenje, uklanjanje zapune i prezentiranje srednjovjekovne niše. Prilikom čišćenja okvira niše pronađeni su ostaci zidnoga oslika, a u uklonjenom materijalu iz zapune pronađen je velik broj arheoloških ulomaka.<sup>12</sup> Nedugo nakon pronalaska, ulomci su očišćeni, konzervirani i sistematizirani (sl. 3). Tada je otkriveno da pojedini dijelovi zajedno tvore skulpturu s prikazom ruku s podlakticama koje pridržavaju krunu (sl. 4, 5). Daljnjim je istraživanjem utvrđeno da je njezino izvorno mjesto u polukaloti niše. Kroz 2018. godinu novoevidentirana skulptura vraćena je (montirana) na izvornu poziciju, dok je 2023. godine prilikom obnove čitavog zida još jedan dio ulomaka vraćen na svoju izvornu poziciju – parapet niše (sl. 6). Stanoviti dio ulomaka, iako sistematiziran, nije pronašao svoju izvornu poziciju. Zasigurno je riječ o ostacima skulpturalne grupe koja je bila postavljena u nišu, no zbog razine oštećenja nije je moguće rekonstruirati. Zanimljivo je spomenuti da među ulomcima ima fino profiliranih ulomaka na kojima su evidentirani tragovi crvene boje i pozlate.

Dataciju, namjenu niše i karakter skulpture u njoj, za sada je na osnovi pronađenih podataka teško pretpostaviti.<sup>13</sup> Niša je u antičkom zidu otvorena u srednjem vijeku prilikom novih potreba u propugnakulu. Nedugo nakon toga, kada se namjena prostora izmijenila, niša je izgubila funkciju i bila je zagrađena. U oba

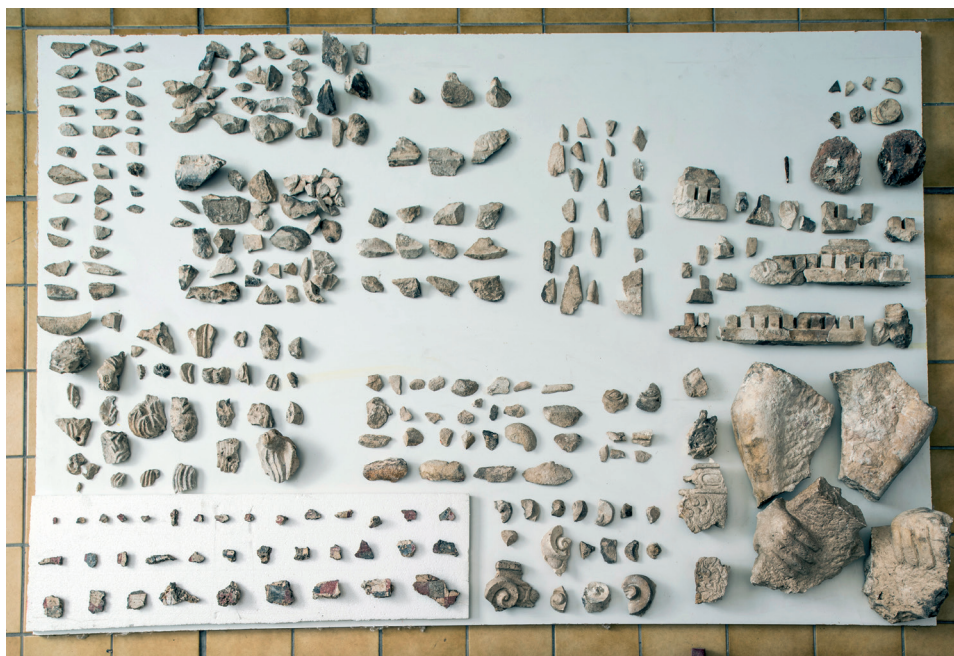
Sl. 3 Ulomci pronađeni u zapuni niše (Arhiv Hrvatskog restauratorskog zavoda)

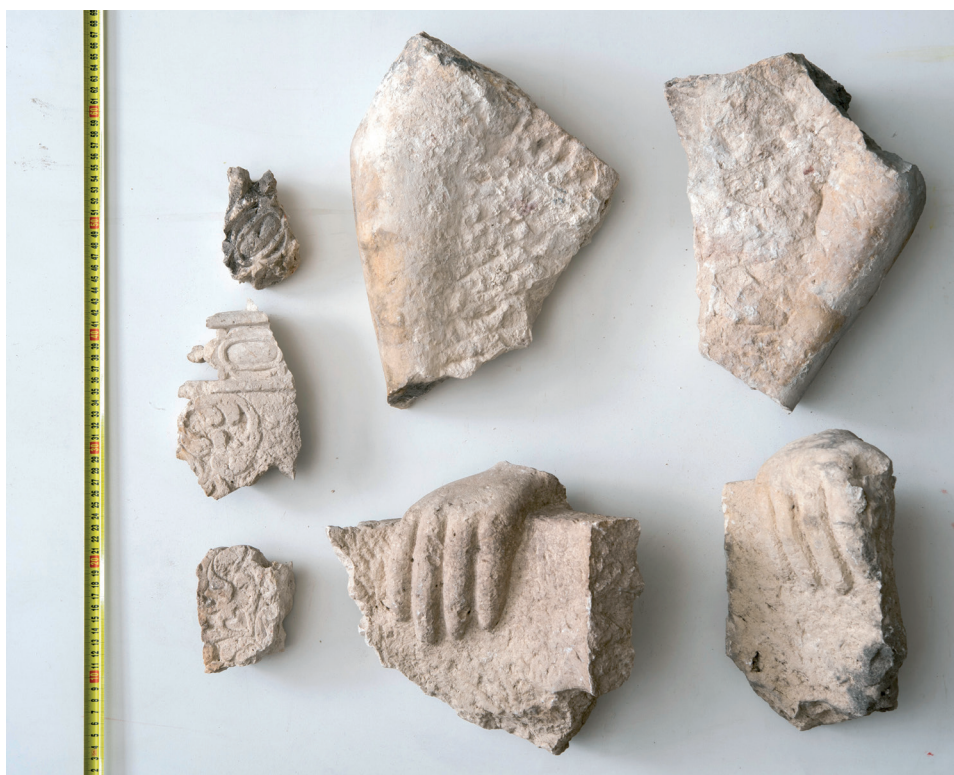
Sl. 4 Ulomci pronađeni u zapuni niše (Arhiv Hrvatskog restauratorskog zavoda)

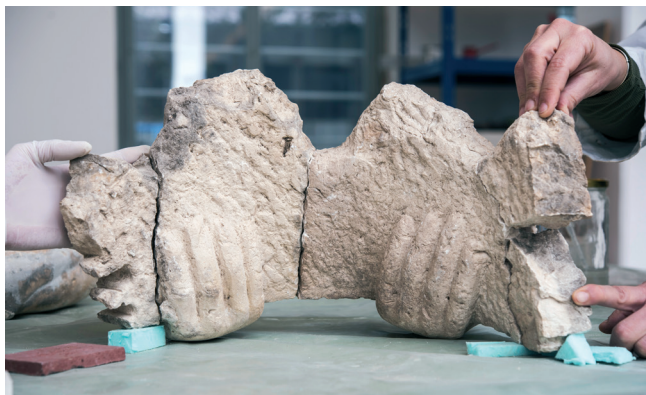
*Sl. 5 Ulomci pronađeni u zapuni niše nakon sastavljanja  
(Arhiv Hrvatskog restauratorskog zavoda)*

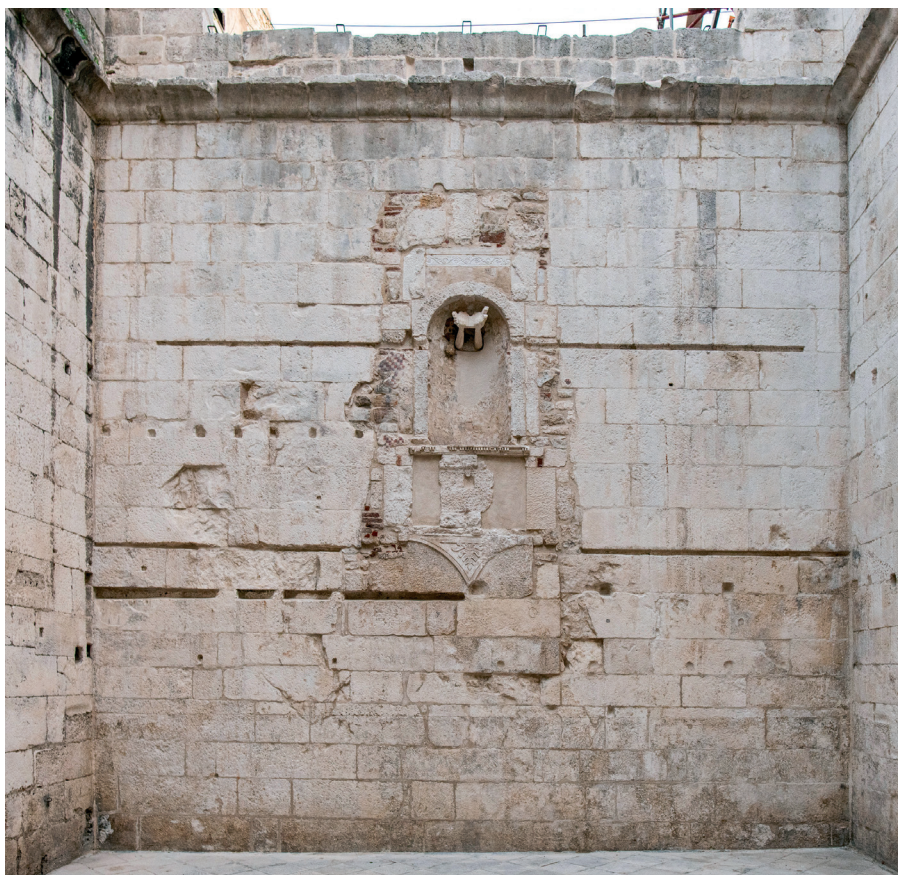
*Sl. 6 Sjeverni unutrašnji zid propugnakuluma, stanje nakon konzervatorsko-restauratorskih  
radova (Arhiv Hrvatskog restauratorskog zavoda)*

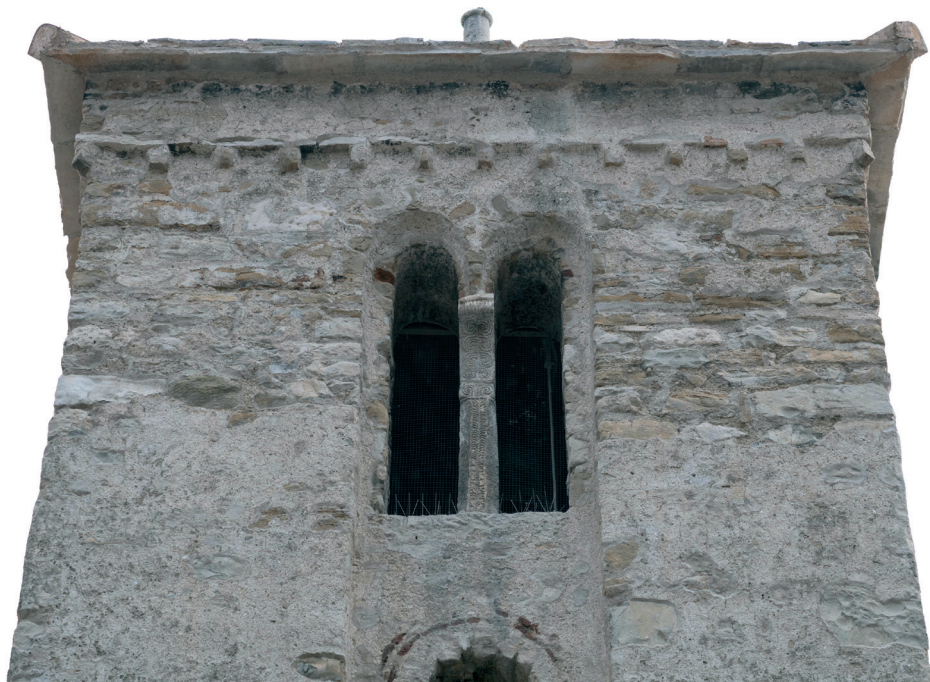
Zvonik crkve Gospe od Zvonika izgrađen je nad središnjim travejem crkve (sl. 1, 7). Od crkve ga dijeli armirano-betonska ploča koja je postavljena sedamdesetih godina prošlog stoljeća. Četvrtastog je tlocrta, oplošje mu je izgrađeno od malih lomljenih kamenih blokova (fliš) složenih u vapnenoj žbuci. Četiri etaže zvonika rastvorene su sa svake strane s po jednim prozorskim otvorom postavljenim u središnjoj osi. Otvori na donje tri etaže manji su, lučno zaključeni pravokutni prozori, a na svim stranama (osim na zapadnoj) naknadno su zazidani. Na posljednjoj, četvrtoj etaži, zvonik je rastvoren biforama s kamenim stupićima oktogonalnog presjeka te kapitelima i impostima ukrašenima ornamentikom (sl. 7, 8). Na svim impostima uočava se jednaka predromanička ornamentika: jednostavni pleteri koji se kao sličan motiv pojavljuju i na kapitelima. Na tijelima stupića evidentirana je jednostavna ornamentika u obliku narezanog pera. Navedeni ornamentički elementi ujedno su i jedina dekoracija zvonika. Zvonik je zaključen četverostrešnim (piramidalnim) krovom, koji je prekriven kamenim pločama. Na sredini se nalazi jednostavan kameni akroterij. Unutrašnja je međukatna konstrukcija drvena. Na drvenoj konstrukciji posljednjeg kata, koja je izrađena od sekundarno upotrijebljenih dijelova stare turnjačice (sl. 11), izgrađen je pod od kamenih ploča i opeka.

Sl. 7 Detalj zvonika (Arhiv Hrvatskog restauratorskog zavoda)

Konzervatorsko-restauratorski zahvati provedeni na zvoniku u razdoblju 2020. – 2021. godine bili su prilika za pobliže istraživanje zvonika. Na temelju provedenih radova moguće je zaključiti da je zvonik u originalu bio ožbukani. Na oplošju

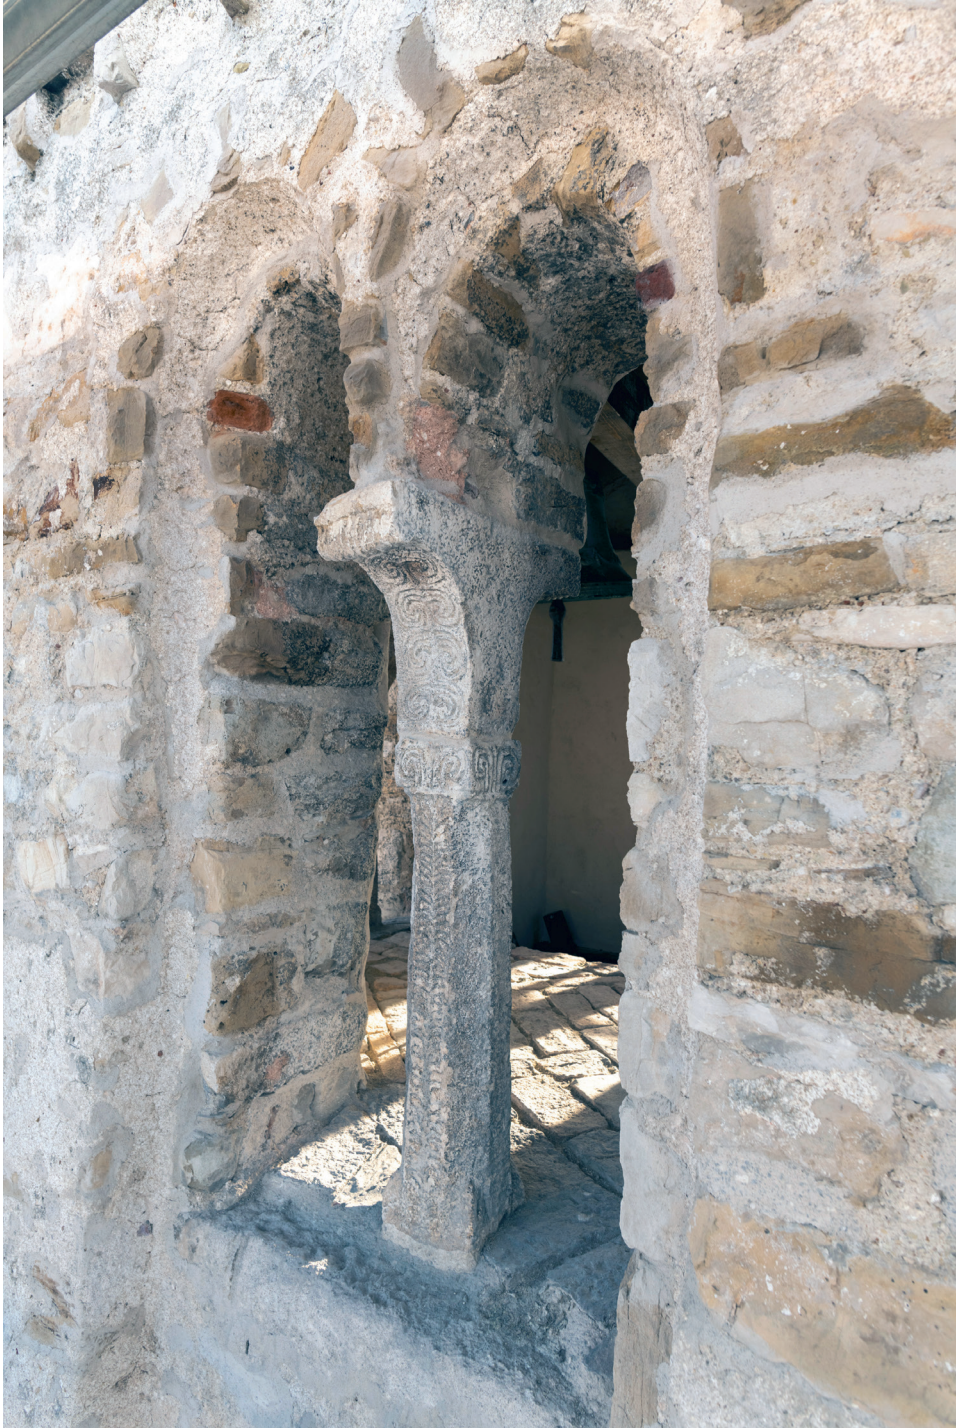
*Sl. 8 Bifore na zvoniku (Arhiv Hrvatskog restauratorskog zavoda)*

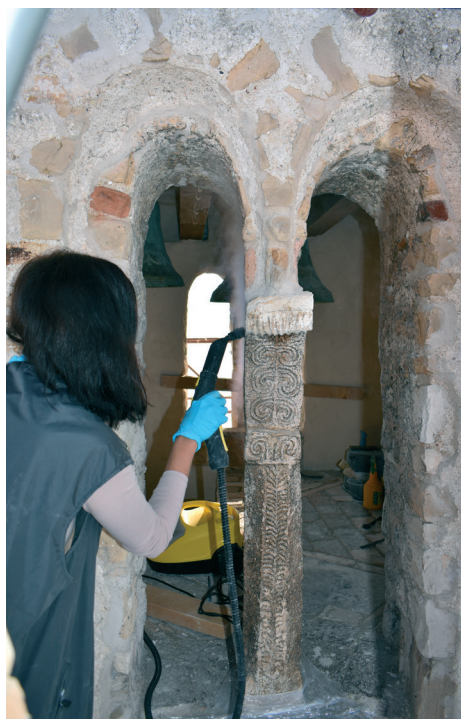
Sl. 9 Čišćenje bifora na zvoniku  
(Arhiv Hrvatskog restauratorskog zavoda)

Prilikom konzervatorsko-restauratorskih radova na zvoniku, posebna pažnja usmjerila se na čišćenje ornamentike bifora (sl. 9). Tada je nakon uklanjanja stoljetne nečistoće i crne skrame na kamenu evidentirana crvena polikromija. Riječ je o jednostavnom crvenom premazu, evidentiranom samo na području ornamentike na impostima. Nije moguće zaključiti je li riječ o izvornom obojenju ili kasnijoj intervenciji.

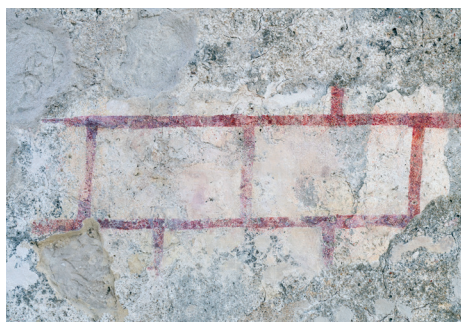
Sl. 10 Oslík na zvoniku s motivom  
crvenih sljubnica  
(Arhiv Hrvatskog restauratorskog zavoda)

je evidentirano više slojeva različite žbuke, međutim, ni jedna nije evidentirana kao originalna žbuka.<sup>14</sup> Zanimljivo je spomenuti da je prilikom radova nanovo dokumentiran oslik s motivom crvenih sljubnica, koji je već od prije poznat u literaturi (sl. 10).<sup>15</sup> Ovaj oslik konzerviran je i prezentiran, a sudeći prema međudnosu slojeva i žbuka na zvoniku i ostatku sklopa, moguće je zaključiti da je riječ o novovjekovnoj intervenciji.<sup>16</sup> Novija intervencija zasigurno je i unutrašnja međukatna konstrukcija. To se može zaključiti po izgledu i tipologiji konstrukcije kao i prema rasporedu podne konstrukcije u odnosu prema izvornim prozorima.<sup>17</sup> Nasuprot navedenome, intervencija zazidavanja izvornih prozora vrlo se vjerojatno dogodila nedugo nakon same izgradnje zvonika. Argumenti za takvo mišljenje jesu istovjetan kamen koji je upotrijebljen za zidanje zvonika te istovjetan način zidanja.<sup>18</sup>

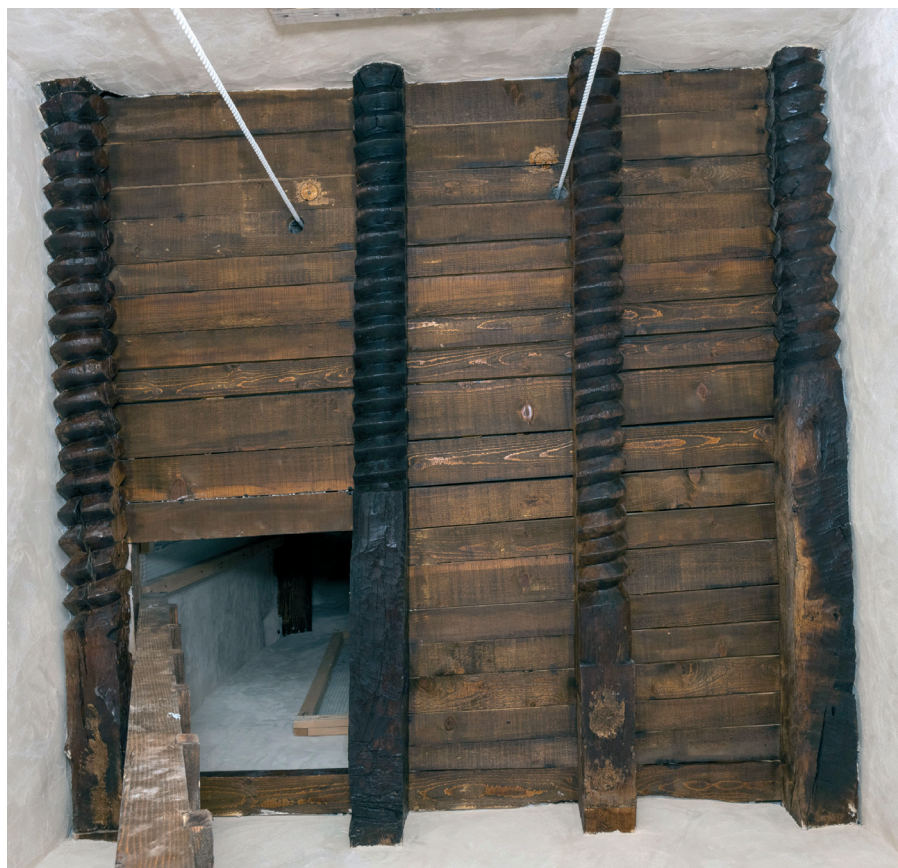
Sl. 11 Unutrašnjost zvonika, međukatna konstrukcija s gredama turnjačnice  
(Arhiv Hrvatskog restauratorskog zavoda)

Ranoromanički zvonik jedan je od najstarijih sačuvanih na Jadranu. Iako je njegovo oplošje izvorno, na njemu je primjetan niz intervencija. Najznačajnija je svakako kasnobarokna intervencija zamjene drvene međukatne konstrukcije koja je ujedno i razlog što se konstrukcija zvonika uščuvala. Majstori koji su obavili izmjenu drvene konstrukcije pokazali su zavidne tehničke sposobnosti, ali i određeni senzibilitet. Umetanjem drvenih greda koje su dio stare turnjačice, skromna unutrašnjost zvonika dobila je zanimljiv i rafiniran pečat.

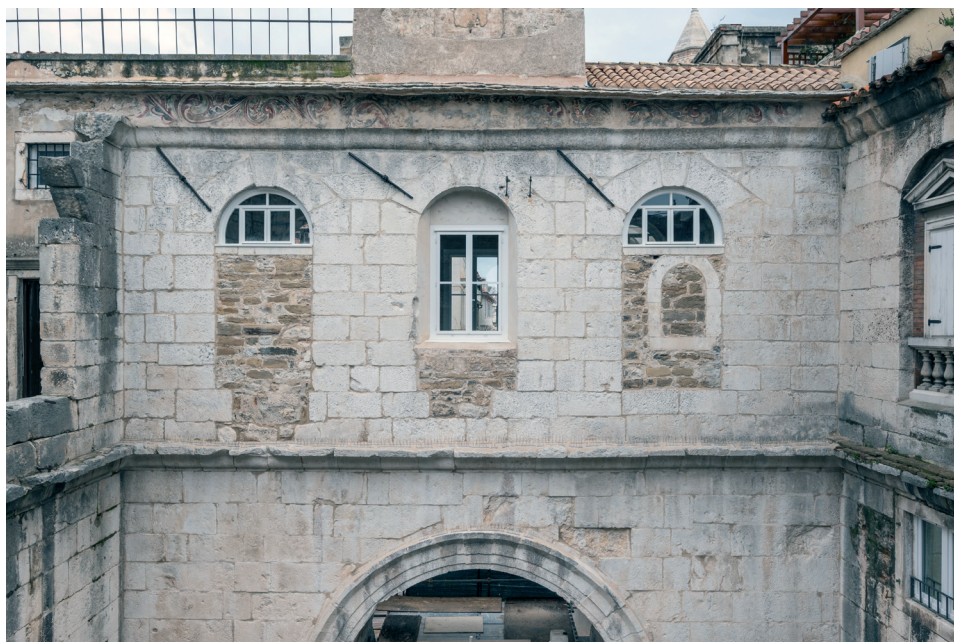
Freska se proteže u pojasu ispod krovišta crkve Gospe od Zvonika, točnije uzduž čitava istočnog i zapadnog pročelja (sl. 12), te je sporadično sačuvana na glavnom sjevernom pročelju predromaničke crkve (danas unutrašnji južni zid sakristije). U literaturi je spomenuta kao *rijetko sačuvani primjer ranosrednjovjekovnog zidnog slikarstva na otvorenom prostoru*.<sup>19</sup> Sadrži jednostavan stilizirani

Sl. 12 Zapadna strana istočnog zida propugnakuluma (Arhiv Hrvatskog restauratorskog zavoda)

vegetabilni ukras u vidu valovite lozice koja se dinamično povija te ritmično pojavljuje na svim zonama (sl. 12). S jedne strane listovi se spiralno savijaju prema natrag, a s druge strane vezuju se za iduću lozicu.<sup>20</sup> U prostorima između dvije lozice javljaju se stilizirane rozete. Podloga je bijele boje, a ukrasni motivi izrađeni su jakim crvenim, zelenim i crnim pigmentom.

Prilikom izmjene krovništva crkve Gospe od Zvonika i obnove istočnog zida propugnakula, u cijelosti je konzervirana i restaurirana freska. Tada su definirani izvorni rubovi freske, te je očišćena i konsolidirana. Zapunjene su lakune, a djelomično (gdje je to bilo moguće) napravljeni su zahvati rekonstrukcije pigmenta. Radovi su omogućili bolju čitljivost i prezentaciju freske, pa čak i s razine tla. Prilikom čišćenja freske na sjevernom pročelju i definiranju njezinih rubova, na njezinu centralnom dijelu iznad nekadašnjeg predromaničkog ulaza u crkvu (uz rog krovništva), evidentiran je djelomično sačuvan natpis: MI... PA...SECO... TVMA (v. sl. 13).

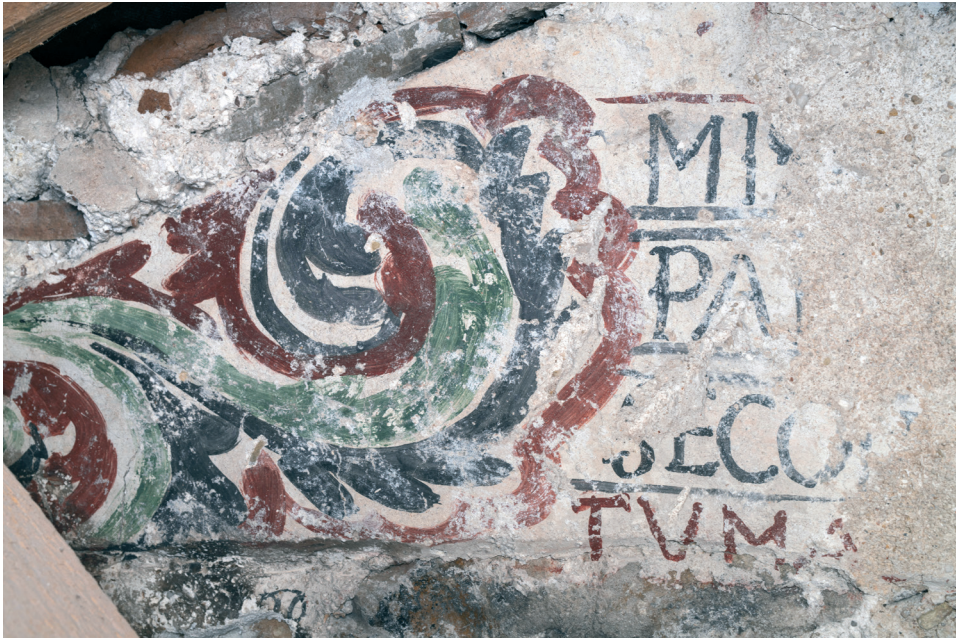
*Sl. 13 Detalj freske s novopronađenim natpisom (Arhiv Hrvatskog restauratorskog zavoda)*

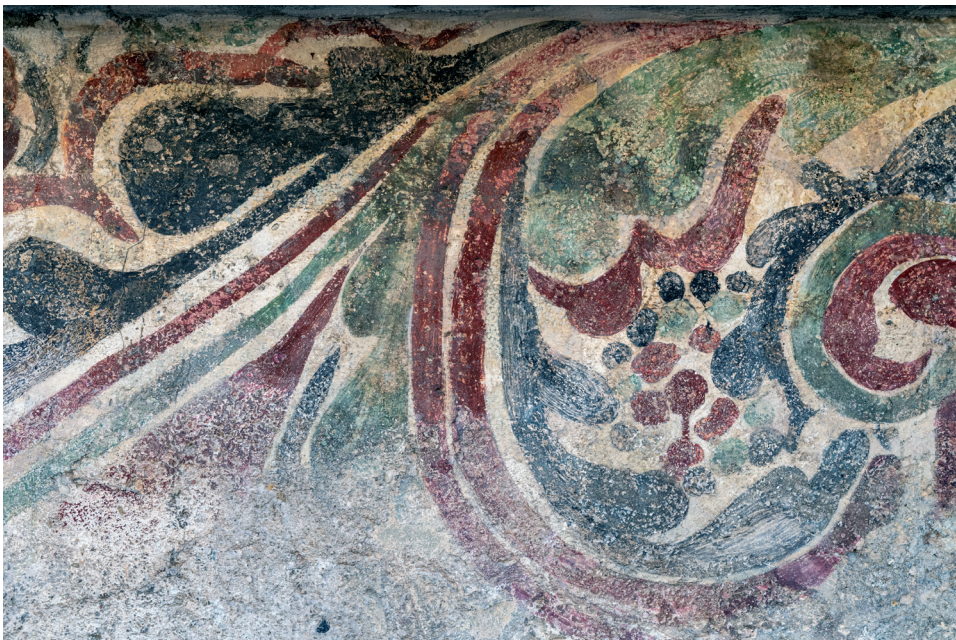
*Sl. 14 Detalj freske (Arhiv Hrvatskog restauratorskog zavoda)*

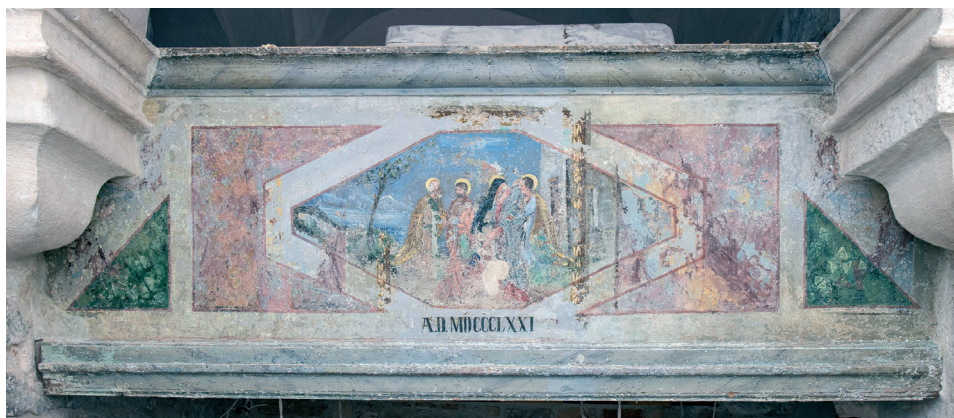
Kor crkve izgrađen je u prvom traveju (gledano od sjevera), na način da je djelomično pregradio oltar sv. Spiridona. Konstrukcija kora jednostavna je, drvena, postavljena na masivne grede. U unutrašnjoj su strani parapeta ormarići za pohranu crkvenog inventara. Kor je zatečen oličen u bijelo, bez vidljive ornamentike. Prilikom sondiranja unutrašnjosti crkve, sondirana je prednja strana kora. Tada je utvrđeno da je njegova prednja strana ožbukana i oslikana.

Sl. 15 Drveni kor, stanje nakon zahvata (Arhiv Hrvatskog restauratorskog zavoda)

Tijekom 2023. godine, čitava je prednja strana očišćena i prezentirana (sl. 15). Tada je zaključeno da se na parapetu pjevališta nalaze dvije razine oslika. Prvi sloj (oslik) izveden je neposredno na žbuci, dobro čitljiv. Prikazuje figuralnu scenu u romboidnom polju. Ispod romboidnog polja nalazi se upisana 1871. godina. Drugi, mlađi oslik samo je sporadično sačuvan, ali na temelju ostataka polikromije moguće je zaključiti da je sadržavao prikaz Bogorodice s Djetetom u okviru od lovorova vijenca. Prilikom konzervatorsko-restauratorskih radova zadržana su oba slikana sloja (v. sl.).
