# PRIRODNI PROCESI NA PODRUČJU BIVŠE AKUMULACIJE NA RIJECI DNJEPRU NAKON RAZARANJA BRANE HIDROELEKTRANE KAHOVKA (КАХОВСЬКА ГЕС)

dr. sc. Ognjen Bonacci, prof. emerit., dr. sc. Tanja Roje-Bonacci, prof. emerit.

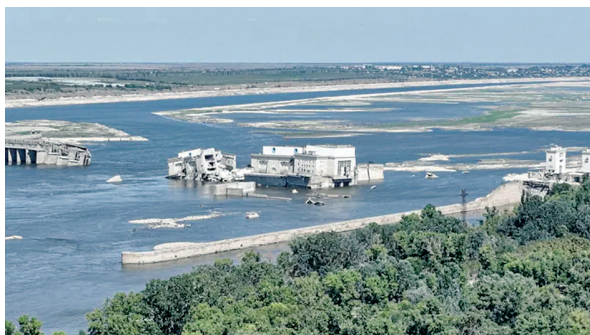
Slika 1: Pogled na srušeni dio brane Kahovka

Brana Kahovka na rijeci Dnjepru srušena je 6. lipnja 2023. Fotografija srušene brane nalazi se na [slici 1](#).

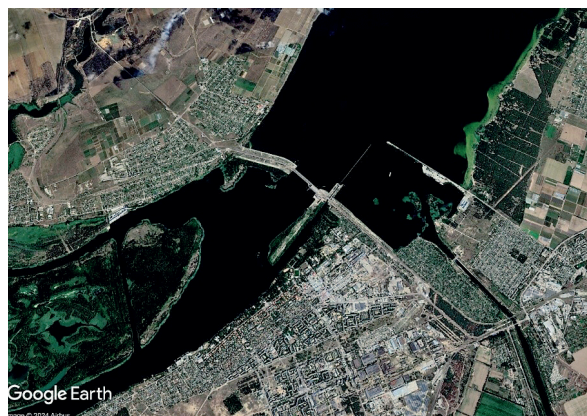
Slika 2: Pogled na branu Kahovka iz satelita

Na [slikama 2 i 3](#) nalaze se fotografije brane snimljene iz satelita i betonski dio brane i akumulacije Kahovka prije rušenja. Ukupna duljina brane je 3273 m, a visina 30 m. Brana je bilo dijelom nasuta, zemljana. Kroz dio korita rijeke brana je bila gravitacijska, betonska, sastavljena od 22 preljevna polja, 6 proizvodnih polja i brodske prijevodnice. Brana je imala veliki prometni značaj jer su preko nje prolazili cestovni i željeznički promet.

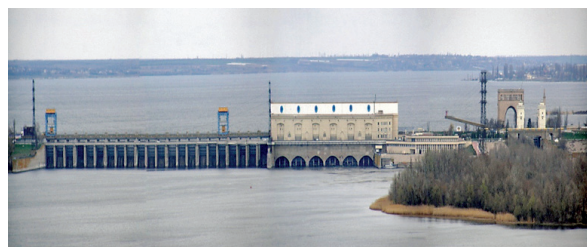
Slika 3: Pogled uzvodno na betonski dio brane i jezero

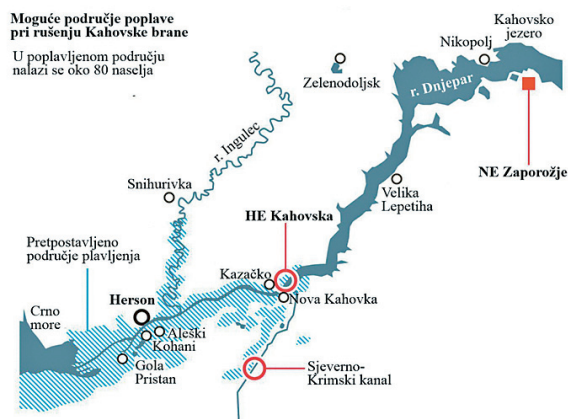
Slika 5: Situacija područja HE-a Kahovka s kanalom za dovod vode na Krim

Nakon razaranja brane Kahovska akumulacija, koja je bila najveća po volumenu uskladištene vode na rijeci Dnjepru, vrlo je brzo nestala, tj. transformirala se u mrežu riječnih rukavaca, jezera i močvara. Na slici 5 ucrтана je situacija s naznačenim područjem plavljenja nakon rušenja brane. Današnje stanje u velikoj mjeri ovisi o protoku vode koja se ispušta iz uzvodnog HE-a Dnjepr. U uvjetima velikog protoka, pretežni dio bivše Kahovske akumulacije prekriven je vodom znatno niže dubine od one koja je bila dok brana nije bila razorena.
