# Kompleks crkve Presvetog Trojstva s franjevačkim samostanom u Karlovcu: o rezultatima istraživanja provedenim tijekom konstrukcijske obnove

Sonja Kočevar  
Ministarstvo kulture i medija RH  
Uprava za zaštitu kulturne baštine  
Konzervatorski odjel u Karlovcu  
HR – 47000 Karlovac, Vranjczyneva 6

## CRKVA PRESVETOG TROJSTVA S FRANJEVAČKIM SAMOSTANOM

## HITNE MJERE I KONSTRUKCIJSKA OBNOVA

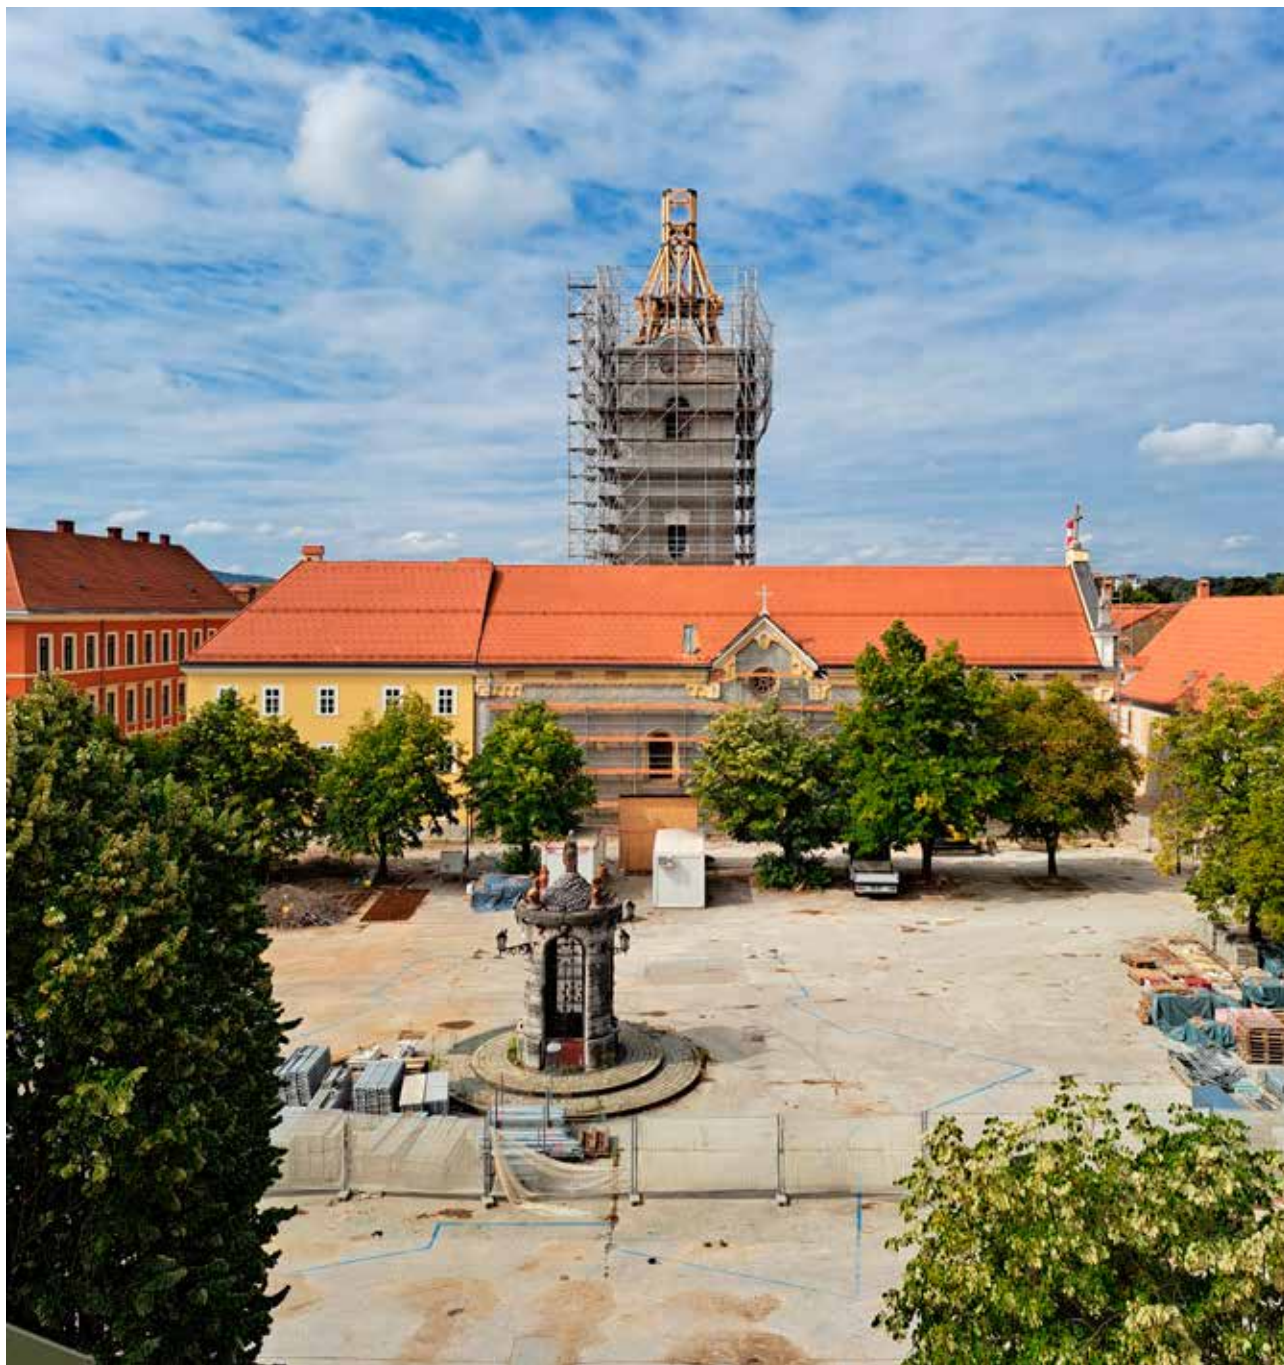
1 Crkva Presvetog Trojstva s franjevačkim samostanom i zvonikom – pogled na kompleks u trenutku pisanja teksta (foto: S. Kočevar, Konzervatorski odjel u Karlovcu (dalje: KO KA, 2024.)

Church of the Holy Trinity with Franciscan monastery and bell tower—view of the complex at the time of writing (photo: S. Kočevar, Conservation Department in Karlovac, 2024)

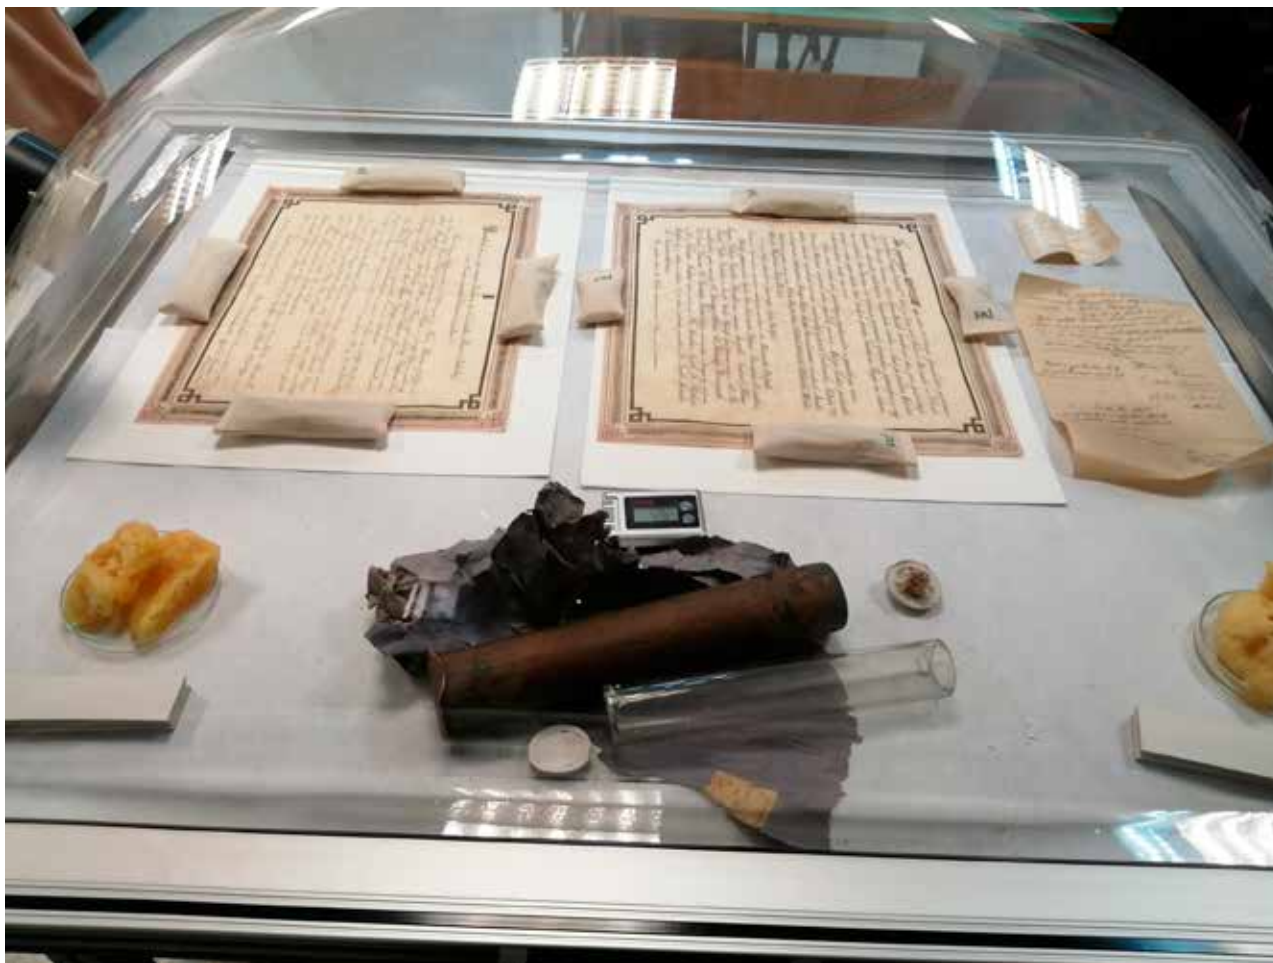
4 Dokumenti iz vremenske kapsule u komori za ovlaživanje Središnjeg laboratorija za konzervaciju i restauraciju Hrvatskog državnog arhiva u Zagrebu (foto: S. Kočevar, KO KA, 2021.)

Documents from the time capsule in the humidification chamber of the Central Laboratory for Conservation and Restoration of the Croatian State Archives in Zagreb (photo: S. Kočevar, Conservation Department in Karlovac, 2021)

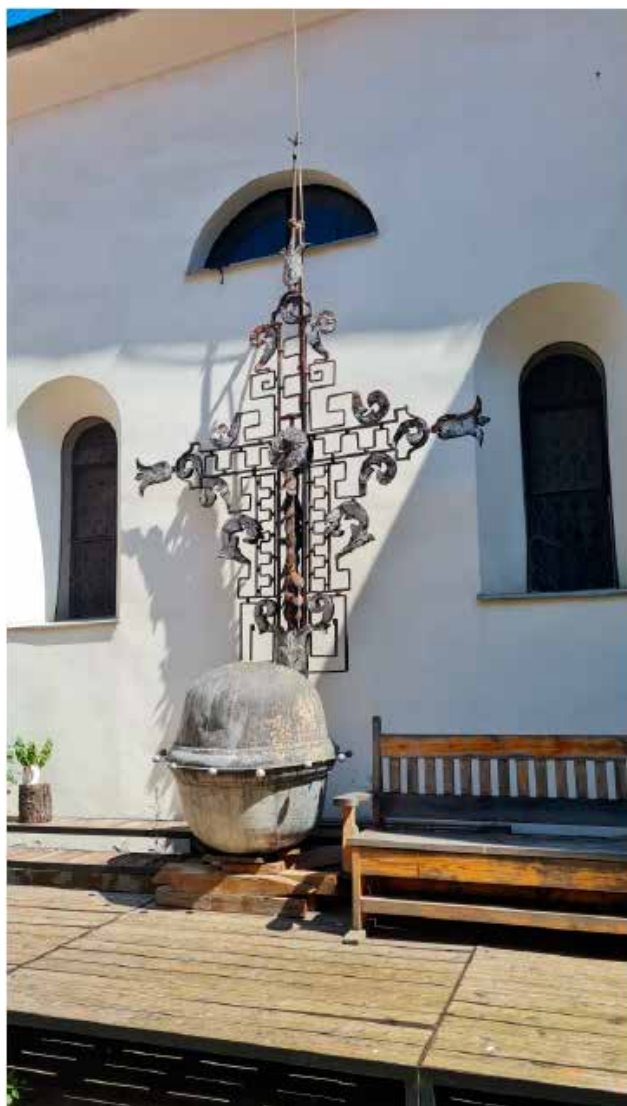
11 Križ i jabuka prije restauracije u klausturu franjevačkog samostana (foto: L. Ivančević, Ferrum d.o.o. 2021.)

Nakon demontaže križ i jabuka privremeno su bili pohranjeni u klausturu franjevačkog samostana (sl. 11) da bi početkom listopada 2022. godine bili otpremljeni na restauraciju u tvrtku Ferrum d.o.o. u Zagreb.<sup>33</sup> Pregledom konstrukcije utvrđena su znatna oštećenja, odnosno hrđavost materijala uslijed djelovanja atmosferilija, ali i oštećenja

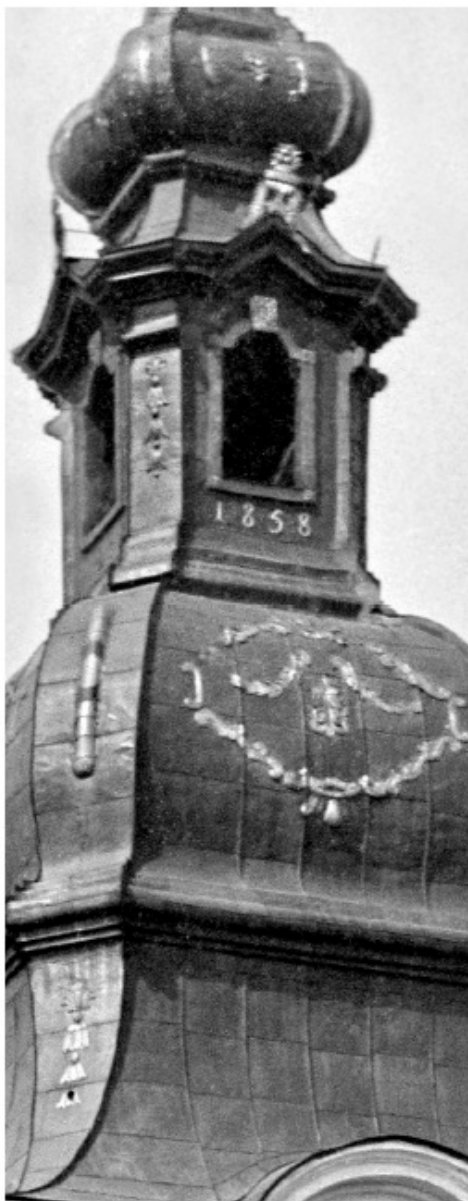
13 Nacrt lukovice s pozicijama dekoracija u usporedbi s arhivskom fotografijom zvonika (izvor: VUČIĆ-ŠNEPERGER, BORIS, 2022.b)

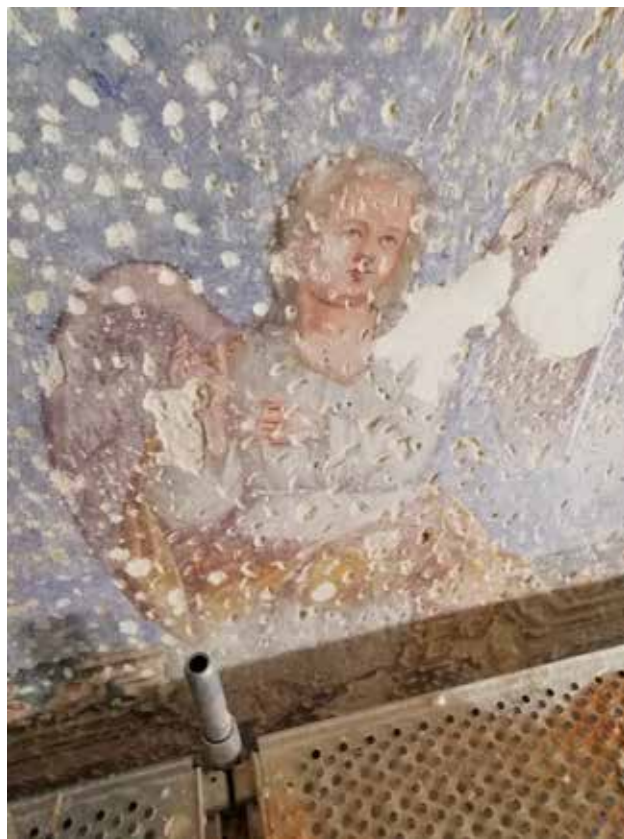
14 Loretska kapela, prikaz anđela na svodu (foto: S. Kočevar, KO KA, 2022.)

Loreto Chapel, image of an angel on the vault (photo: S. Kočevar, Conservation Department in Karlovac, 2022)

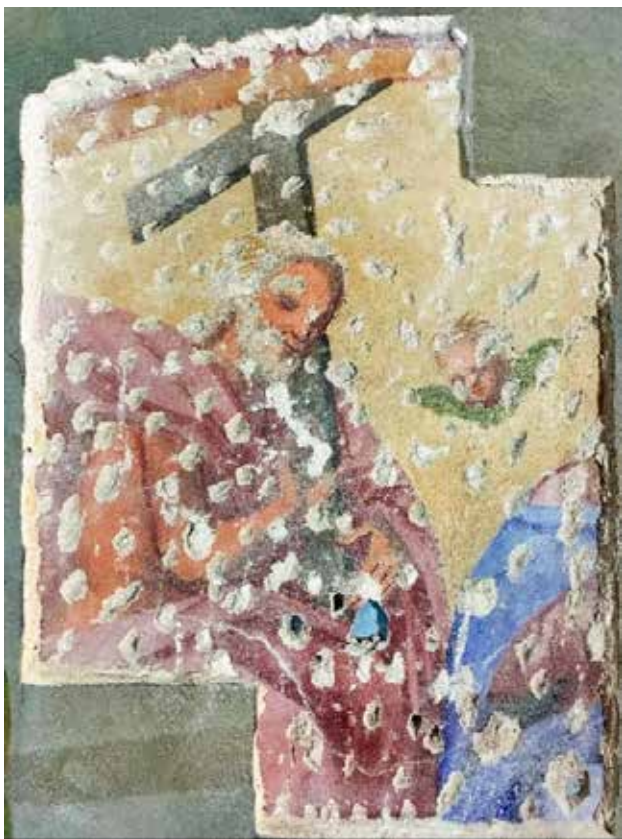
15 Kapela sv. Ante Padovanskog, raniji oslik s prikazom Krista otkriven restauratorskim sondiranjem (foto: B. Kladarin, 2022.)

Chapel of St. Anthony of Padua, older wall painting with a depiction of Christ discovered through restoration probing (photo: B. Kladarin, 2022)

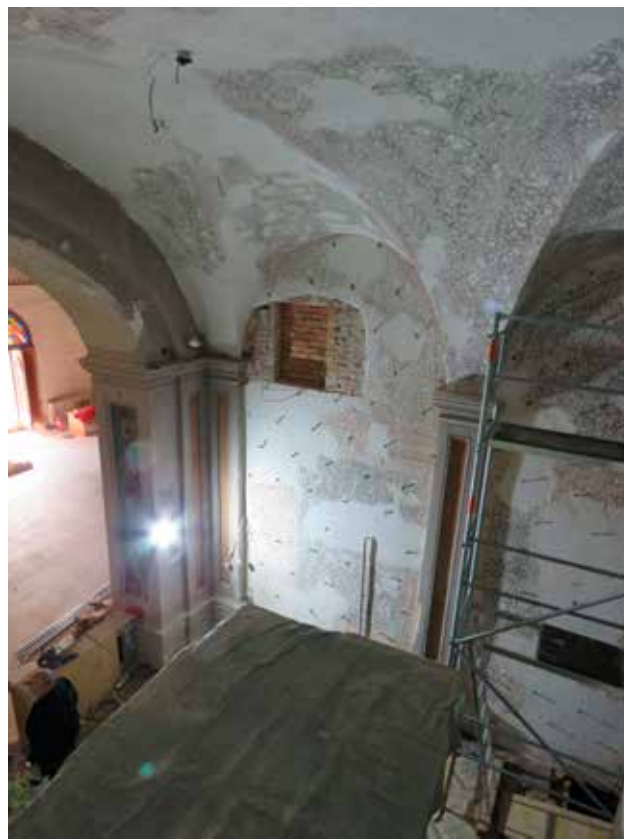
16 Kapela sv. Antuna Padovanskog, pogled na bočni zid restauratorski stabiliziran i pripremljen za građevinsko injektiranje (foto: S. Kočevar, KO KA, 2024.)

Procijenjena potreba za provođenjem restauratorskih sondiranja rezultirala je pronalaskom ranijeg oslika u višim zonama zidova s figurativnim scenama i vegetabilnim dekoracijama, skromnije umjetničke vrijednosti,<sup>47</sup> koje je restaurator Branko Kladarin datirao u sredinu 18. stoljeća i pripisao baroknoj fazi (sl. 15). Bez obzira što se radilo o preliminarnoj ocjeni i ambiciozno pretpostavljenoj površini oslika – kojem je stanje i stupanj očuvanosti varirao od dobre prionjivosti do stanja u kojem se žbuka odvajala od nosioca te koja je imala znatna oštećenja od natučetina nastalih radi boljeg prijanjanja novije žbuke – pred projektante statičare postavljen je cilj očuvanja otkrivenih oslika. Stoga je analizirano alternativno rješenje statičke konsolidacije i protupotresne otpornosti zidova između triju kapela, i to: izvođenjem horizontalnih sidara unutar strukture zidova, izvođenjem vertikalnih sidara „ušlicavanjem“ na četiri rubne pozicije duž zida kapele sv. Antuna Padovanskog te injektiranjem cjelokupne površine zidova kapele uz pozicioniranje bušotina u romboidnom rasteru na razmaku od cca 50 cm (sl. 16). Iako je postojala varijanta da se izvrši

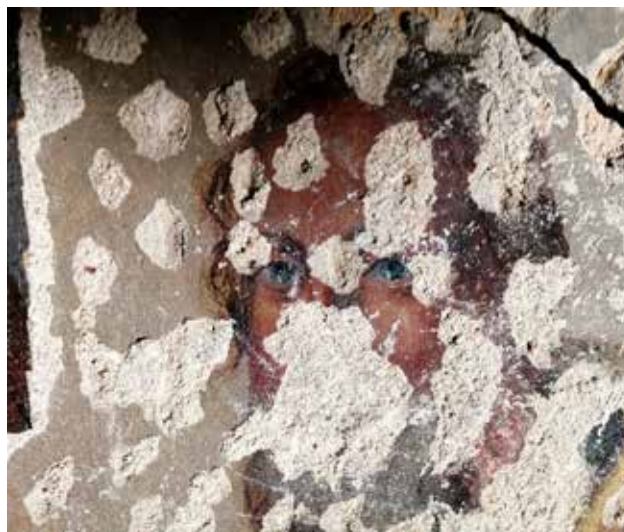
17 Svod svetišta crkve Presvetog Trojstva, figurativni fresco ciklus s evanđelistom plavih očiju (foto: S. Kočevar, KO KA, 2022.)

S obzirom na to da je projektom konstrukcijske obnove predviđeno pojačavanje svodova s gornje strane injektiranjem i pomoću mreža i tkanina od staklenih/karbonskih vlakana, odnosno izvođenje zahvata koji su mogli uzrokovati dodatna oštećenja, a možda i pad žbuke svoda, utvrđena je potreba izvođenja prethodnih restauratorskih radova stabilizacije oslika svoda. Međutim, nakon početka radova utvrđeno je da žbuka svoda nije čvrsto povezana s podlogom te su potrebni radovi restauratorskog injektiranja oslika i stabilizacije „faceingom“. U suprotnom postojala je opasnost da u tijeku izvođenja injektiranja s gornje strane svoda injekciona masa procuri u potencijalne „džepove“ i oštetiti oslik ili, u najgoroj varijanti, da oslik padne. Osim toga, ukoliko se primjeni restauratorsko injektiranje recentnog gornjeg oslika, vrlo je vjerojatno da će injekciona masa djelovati na donji oslik na način da će biti nepovratno izgubljen, odnosno da ga neće biti moguće očistiti i iščitati u potencijalno budućoj namjeri za restauracijom.

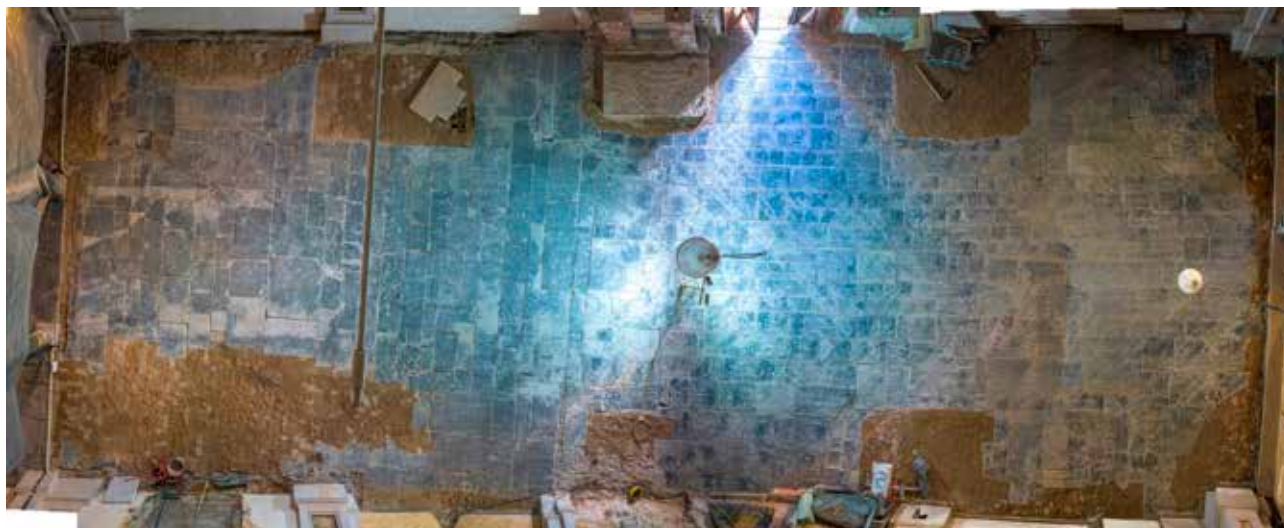
18 Lađa crkve Presvetog Trojstva, pogled na kameno popločenje lađe s vidljivim pozicijama nekadašnjih oltara (foto: Digitalni Tisak d.o.o.; montaža: A. Popovački, POP-AP d.o.o., 2023.)

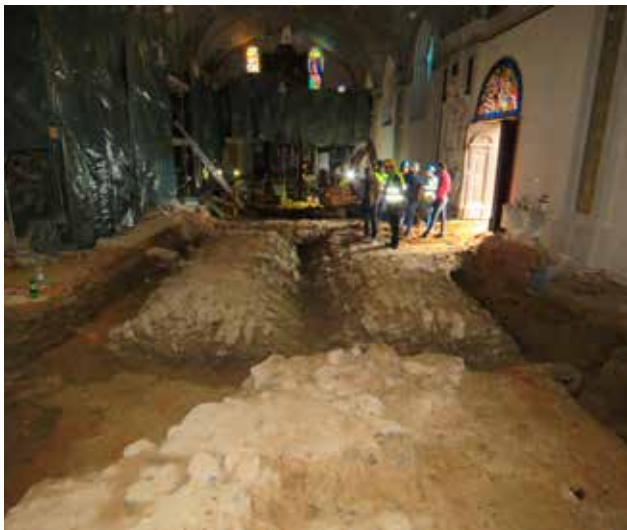
19 Lađa crkve Presvetog Trojstva, dvije kamene kripe u lađi crkve (foto: S. Kočevar, KO KA, 2023.)

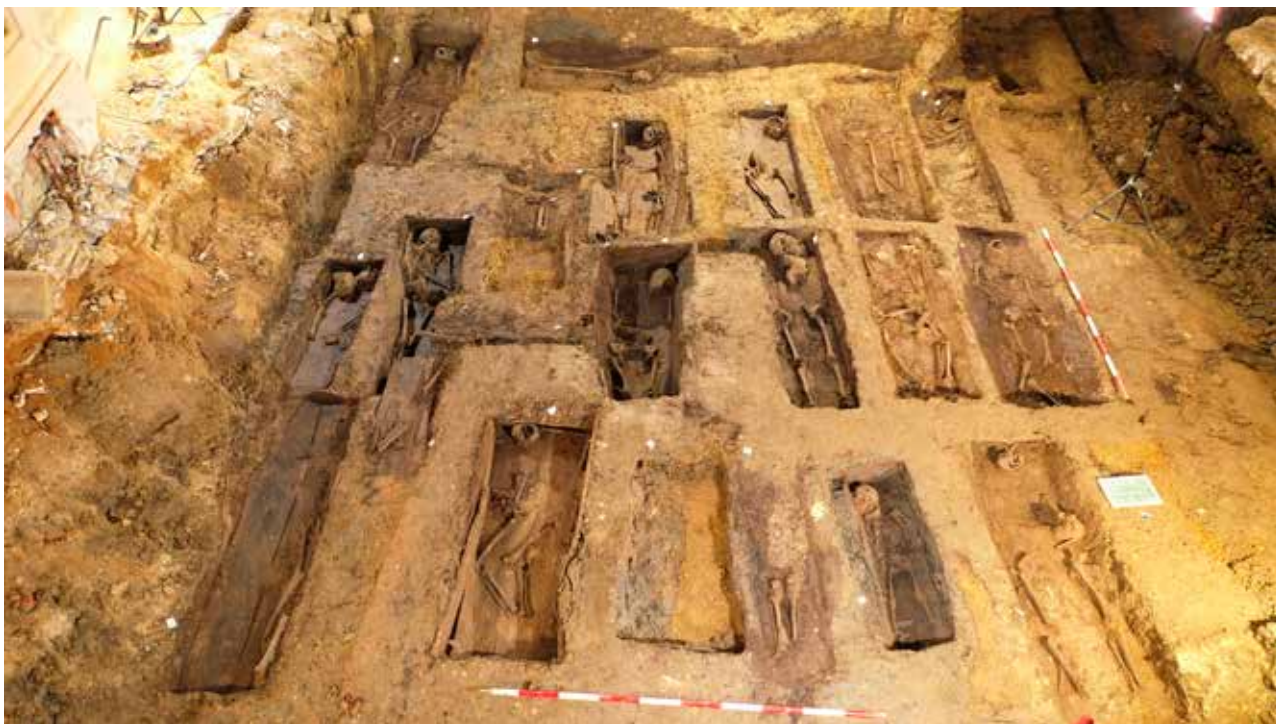
20 Lađa crkve Presvetog Trojstva, arheološki nalazi druge razine ukopavanja u drvenim ljesovima (foto: J. Frdelja, Geoarheo d.o.o., 2023.)

Nave of the Church of the Holy Trinity, archaeological finds in wooden coffins at the second burial level (photo: J. Frdelja, Geoarheo d.o.o., 2023)
