Ispitivanje probnim opterećenjem mosta Drivuša

Sažetak: Rad prikazuje statičko i dinamičko ispitivanje probnim opterećenjem mosta Drivuša u blizini Zenice na koridoru Vc. Daje se opis konstrukcije mosta, kao i načina ispitivanja. Prikazan je proces mjerenja, kao i oprema koja je korištena za mjerenje. Na kraju su dani rezultati mjerenja, sa usporedbom sa računskim vrijednostima. Utvrđeno je da se mjereni rezultati dobro slažu sa računskim pretpostavkama.

Load testing of the Drivuša bridge

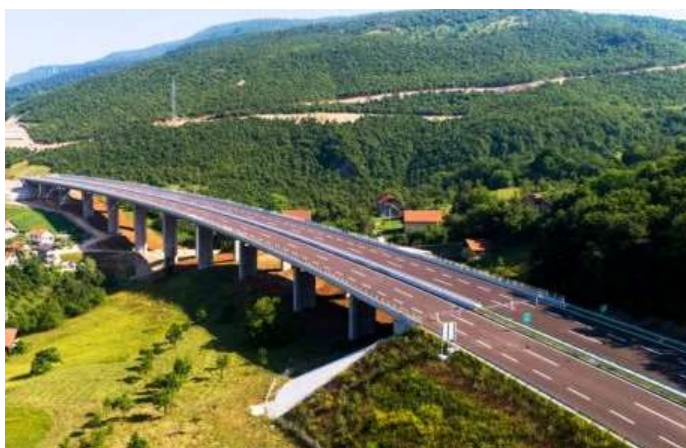
Slika 2. - Most Drivuša

Most Drivuša nalazi se na početku dionice Drivuša – Klopče, u blizini čvora Drivuša. Projektiran je kao dva zasebna objekta, lijevi i desni most, koji se protežu od stacionaže KM 0+534.00 do stacionaže KM 1+189.00. Dužina lijevog mosta je 652.30 m, a desnog mosta 657.70 m, mjereno po središnjoj osi mosta.

Horizontalno, mostovi se nalaze u stalnoj krivini polumjera 1800 m. Vertikalno, počinju u stalnoj krivini i nastavljaju se u stalnom uzdužnom nagibu. Konstruktivno, mostovi su kontinuirani okviri sa 17 raspona i 18 oslonaca. Stupovi S5, S6, S7 i S8 monolitno su povezani s gornjim ustrojem, dok su ostali stupovi i upornjaci opremljeni ležajevima.

Gornji ustroj je prednapeti sandučasti nosač preko 17 raspona i na 18 oslonaca. Poprečni presjek je trapezoidni sanduk širine 13.76 m i visine 3.00 m. Duljine konzola su 3.50 m s debljinom od 25 cm na slobodnom kraju konzole, i debljinom od 55 cm na uklještenom kraju kod rebra. Rebra su debljine 50 cm i uvučena su 55 cm pri dnu. Donja ploča je debljine 25 cm, a zadebljava se na 60 cm na spoju s rebrom. Gornja ploča je debljine 25 cm, a zadebljava se na 55 cm na spoju s rebrom. Uzdužno, pri približavanju osloncima, donja ploča se zadebljava na 60 cm. Rebra na stupovima zadebljavaju se na 1.30 m, a rebra na upornjacima zadebljavaju se na 1.80 m. Na taj način se na svakom osloncu formira poprečni nosač u dužini od 3.00 m s otvorom koji služi za prolaz unutrašnje oplata i osoblja zaduženog za kontrolu i održavanje konstrukcije.

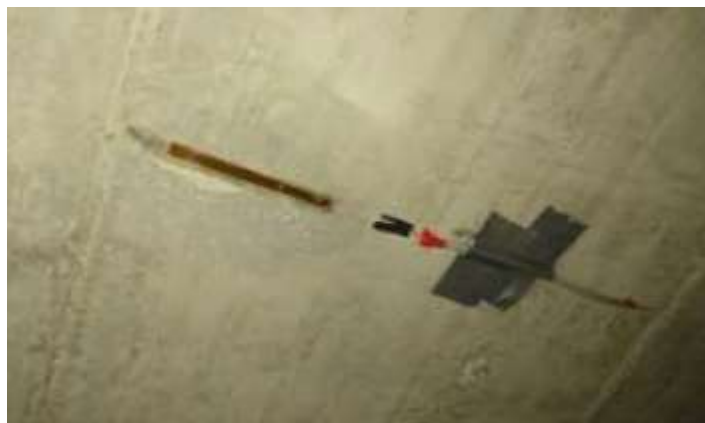
Slika 5. - Mjerna traka na mjestu ispitivanja

Na mostu Drivuša ukupno su promatrana 32 mjerna mjesta na kojima su postavljene mjerne trake na betonsku konstrukciju unutar mosta (Slika 5.).

Za mjerenje relativnih deformacija korištene su mjerne trake tvrtke HBM tip K-LY411-15-120-0 (Slika 6.).

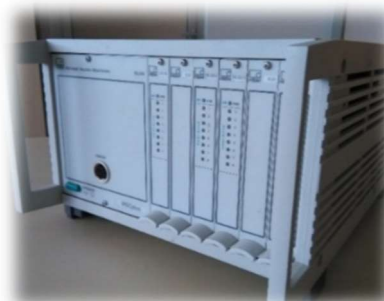
b) Uređaj "MGC plus"

Mjerenje ubrzanja je obavljeno davačem ubrzanja odnosno jednoosnim akcelometrom tvrtke HBM tip B12/500 (Slika 7a.). Prikupljanje izmjerenih vrijednosti vršeno je sistemom *MGC plus* (Slika 7b.) a obrada izmjerenih vrijednosti vršena je u programskom paketu Catman AP.

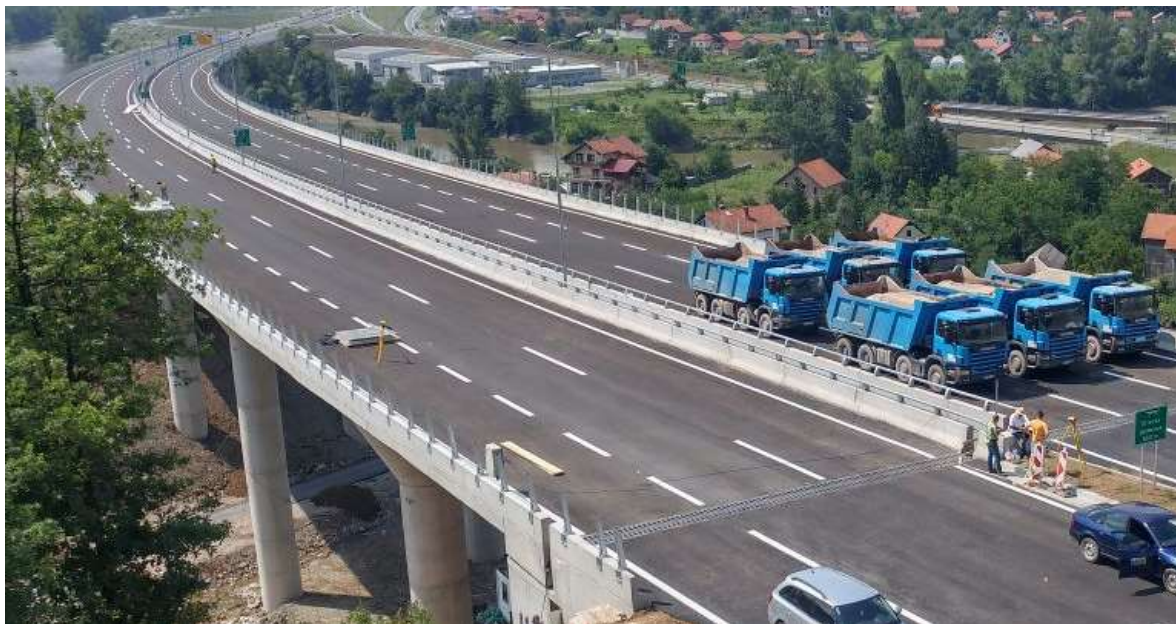
Slika 8. – Opterećenje postavljeno u položaj

Statička ispitivanja (Slika 8.) provedena su prema shemama opterećenja prikazanim u poglavlju 3. U nastavku teksta bit će prikazani rezultati ispitivanja za vertikalne pomake i dilatacije.

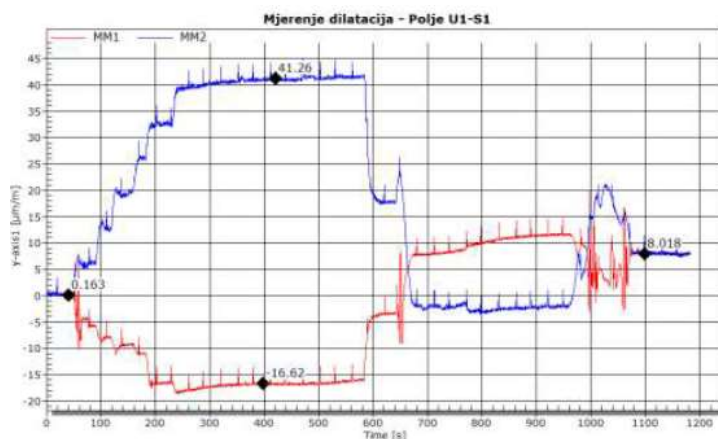
Slika 10. – Primjer mjerenih vrijednosti relativnih deformacija za polje U1-S1 (lijevi most)

Rezultati probnog ispitivanja prikazani su tabelarno te na dijagramima dobivenim obradom izmjerenih vrijednosti u programskom paketu Catman AP. Na osnovu izmjerenih dilatacija i poznatih vrijednosti modula elastičnosti za beton određujemo naprezanja prema obrascima:

Zbog velikog broja rezultata prikazat će se primjer dijagrama za polje U1-S1 (lijevi most) (Slika 10.), nakon čega će se tabelarno prikazati usporedba naprezanja po mjernim mjestima na lijevom mostu (Tablica 2.).

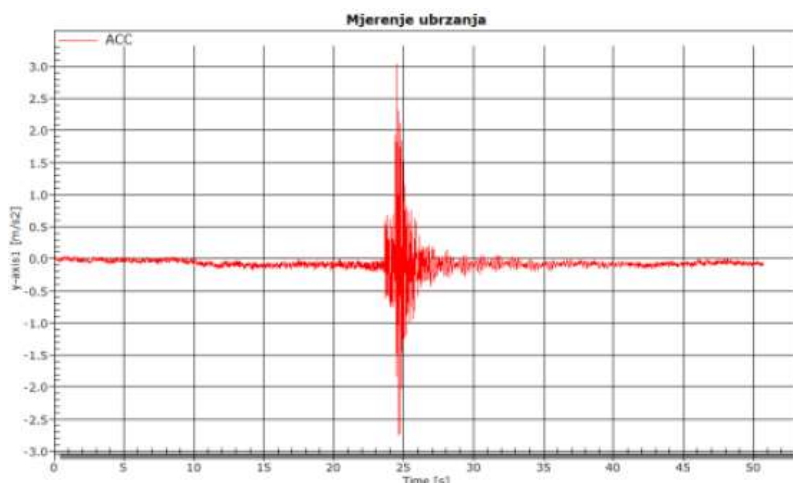
Slika 11. - Zapis ubrzanja dobiven akcelerometrom

Pri dinamičkom ispitivanju mosta mjerena su vertikalna ubrzanja uslijed pobude vozilom koje je prešlo pri brzini od oko 30 km/h preko drvene daske debljine 5 cm u polju S15-S16, što je registrirano akcelerometrom (Slika 11.) a nakon obrade rezultata dobiven je dijagram frekvencija osciliranja mosta (Slika 12.).
